# INFORME DE VIGILANCIA AMBIENTAL

## PARQUE EÓLICO "DEHESA DE MALLÉN"

2º Informe Cuatrimestral

Periodo Mayo-Agosto 2022

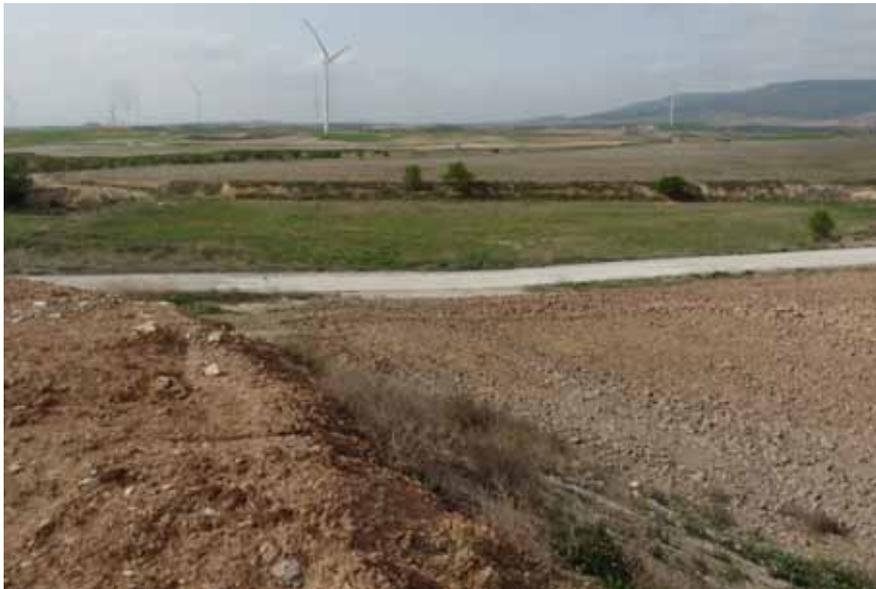
En líneas generales los sistemas de drenaje se encuentran limpios recogiendo el agua de lluvia y evacuándola fuera del aerogenerador y su plataforma. Se ha construido un vado a pie de talud en el vial que da acceso a las posiciones EC-01 a EC-04 que evacua el agua de lluvia que drena del talud y del campo de cultivo afín a la posición.

Foto 4. Vado en vial para permitir la evacuación del agua de lluvia.

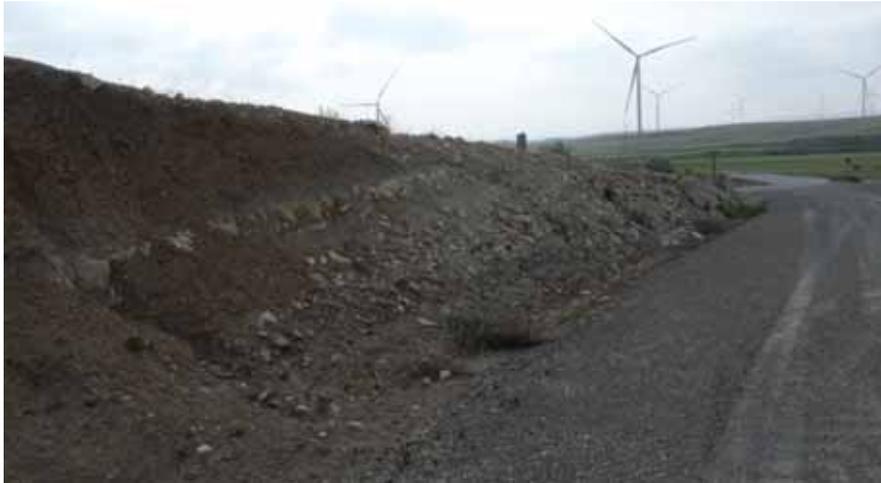
La plataforma cuenta en la zona de desmonte una cuneta que a su vez evacua el agua hacia el drenaje en el vial.

**Foto 5. Cuneta en la plataforma y vial de acceso**

No se han detectado procesos erosivos activos, ni zonas de encharcamiento a destacar.

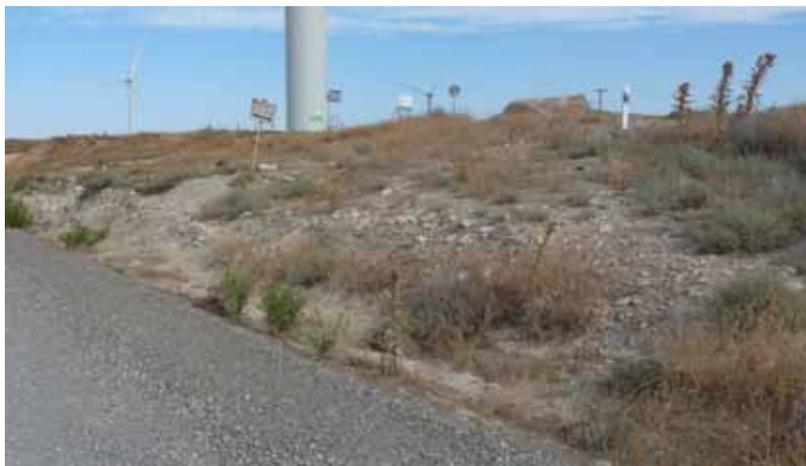
Los procesos de restauración vegetal siguen su curso natural y no se estima necesario realizar más labores de restauración.

**Foto 6. Talud en recuperación en Dehesa de Mallén**

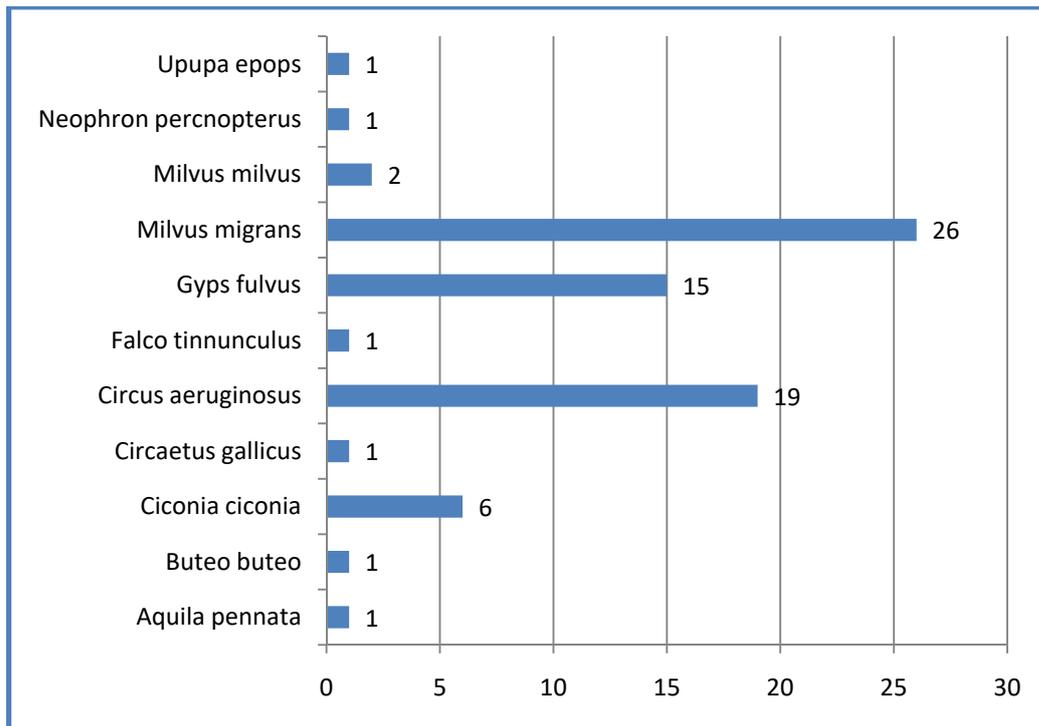
**Gráfica 1.** Número de especies observadas en vuelos de riesgo en el periodo Mayo-Agosto 2022

Teniendo en cuenta que nos encontramos ante un parque eólico que únicamente cuenta con un aerogenerador, el uso de espacio que se observa en el área más crítica del mismo debe considerarse a priori baja. Fundamentalmente se han observado rapaces que se mueven en el entorno, siendo las más frecuentes Milano negro seguido de Aguilucho lagunero y Buitre leonado, además de Milano real, que junto a Cernícalo vulgar, Alimoche y Águila culebrera completan las rapaces observadas en torno a la alineación si bien con avistamientos esporádicos que se corresponden, salvo para Milano real, de un único individuo.

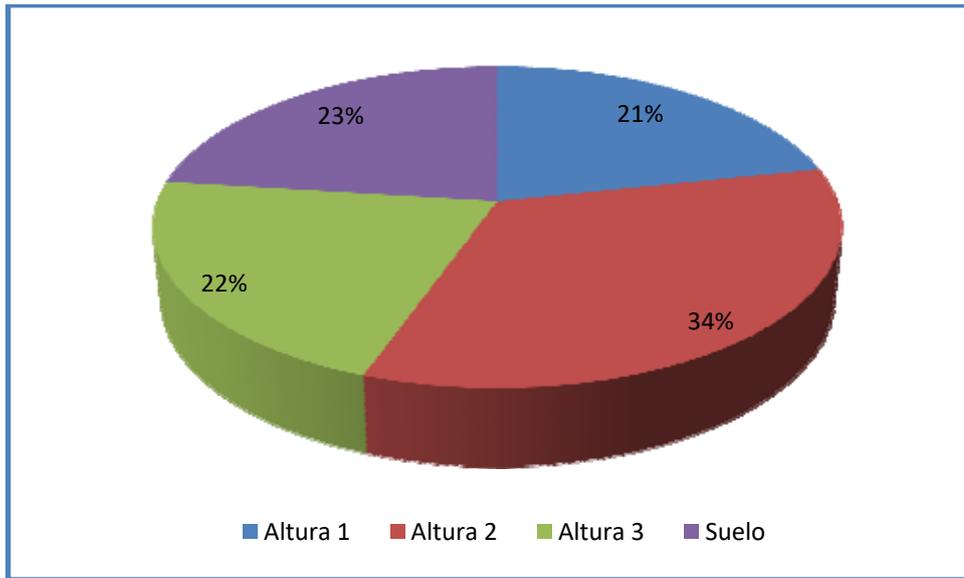
**Gráfico 2. Porcentajes en las alturas de vuelo registradas en el Parque Eólico teniendo en cuenta: Altura 1: por debajo del área de barrido; altura 2: área de barrido; altura 3: por encima área de barrido; suelo: sin levantar vuelo**

Si nos centramos exclusivamente en las aves que se han observado volando, el 44% de las observaciones se han realizado a la altura del área de mayor riesgo (altura 2), el 28% por debajo (altura 1) y con el mismo porcentaje del 28% por encima (altura 3).

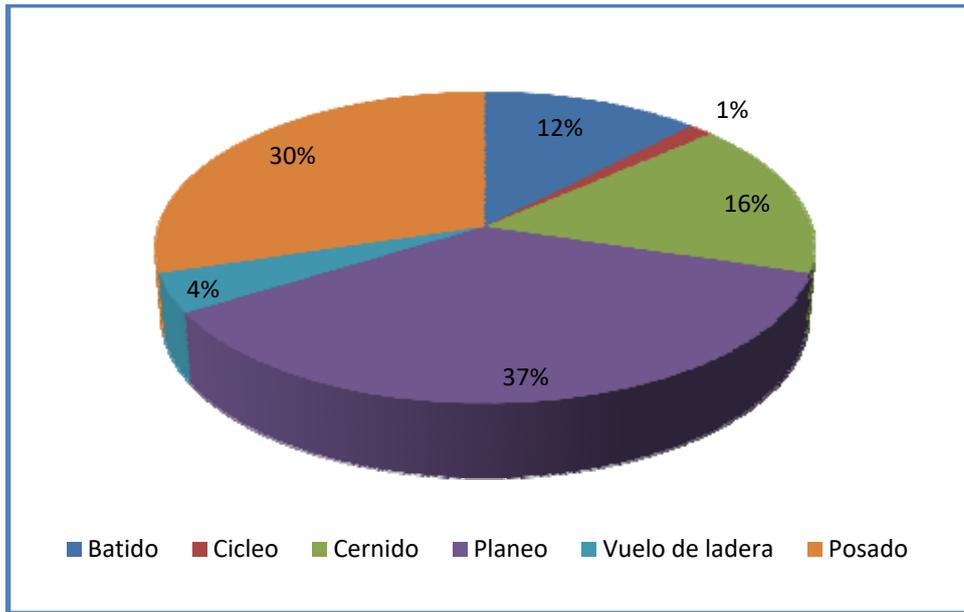
Tal y como se ha comentado con el diseño actual de los aerogeneradores, el espacio que ocupa el giro de las palas es de grandes dimensiones alcanzando los 13.684,8 m<sup>2</sup>, lo que supone una superficie que supera ampliamente la de un campo de fútbol. Habitualmente el acercamiento a los aerogeneradores es menor del que se puede prever y las distancias a las que se mueven suelen estar en los 50-100 m según las observaciones realizadas en este periodo. No obstante los cruces entre las alineaciones y entre los propios aerogeneradores, si bien presentan pasillos de vuelo suficientes, se estiman como los momentos de mayor riesgo así como el tipo de vuelo que realizan, ya que no es lo mismo cuando simplemente atraviesan la instalación que cuando permanecen cernidos o planean entorno a los aerogeneradores. De las observaciones realizadas, precisamente es este tipo de vuelo es el más observado; es el que aprovechan las corrientes de aire para otear el territorio en busca de presas.

**Gráfica 3. Tipo de vuelo detectados en el área de influencia de los aerogeneradores DM-01 y EC-05 y EC06**

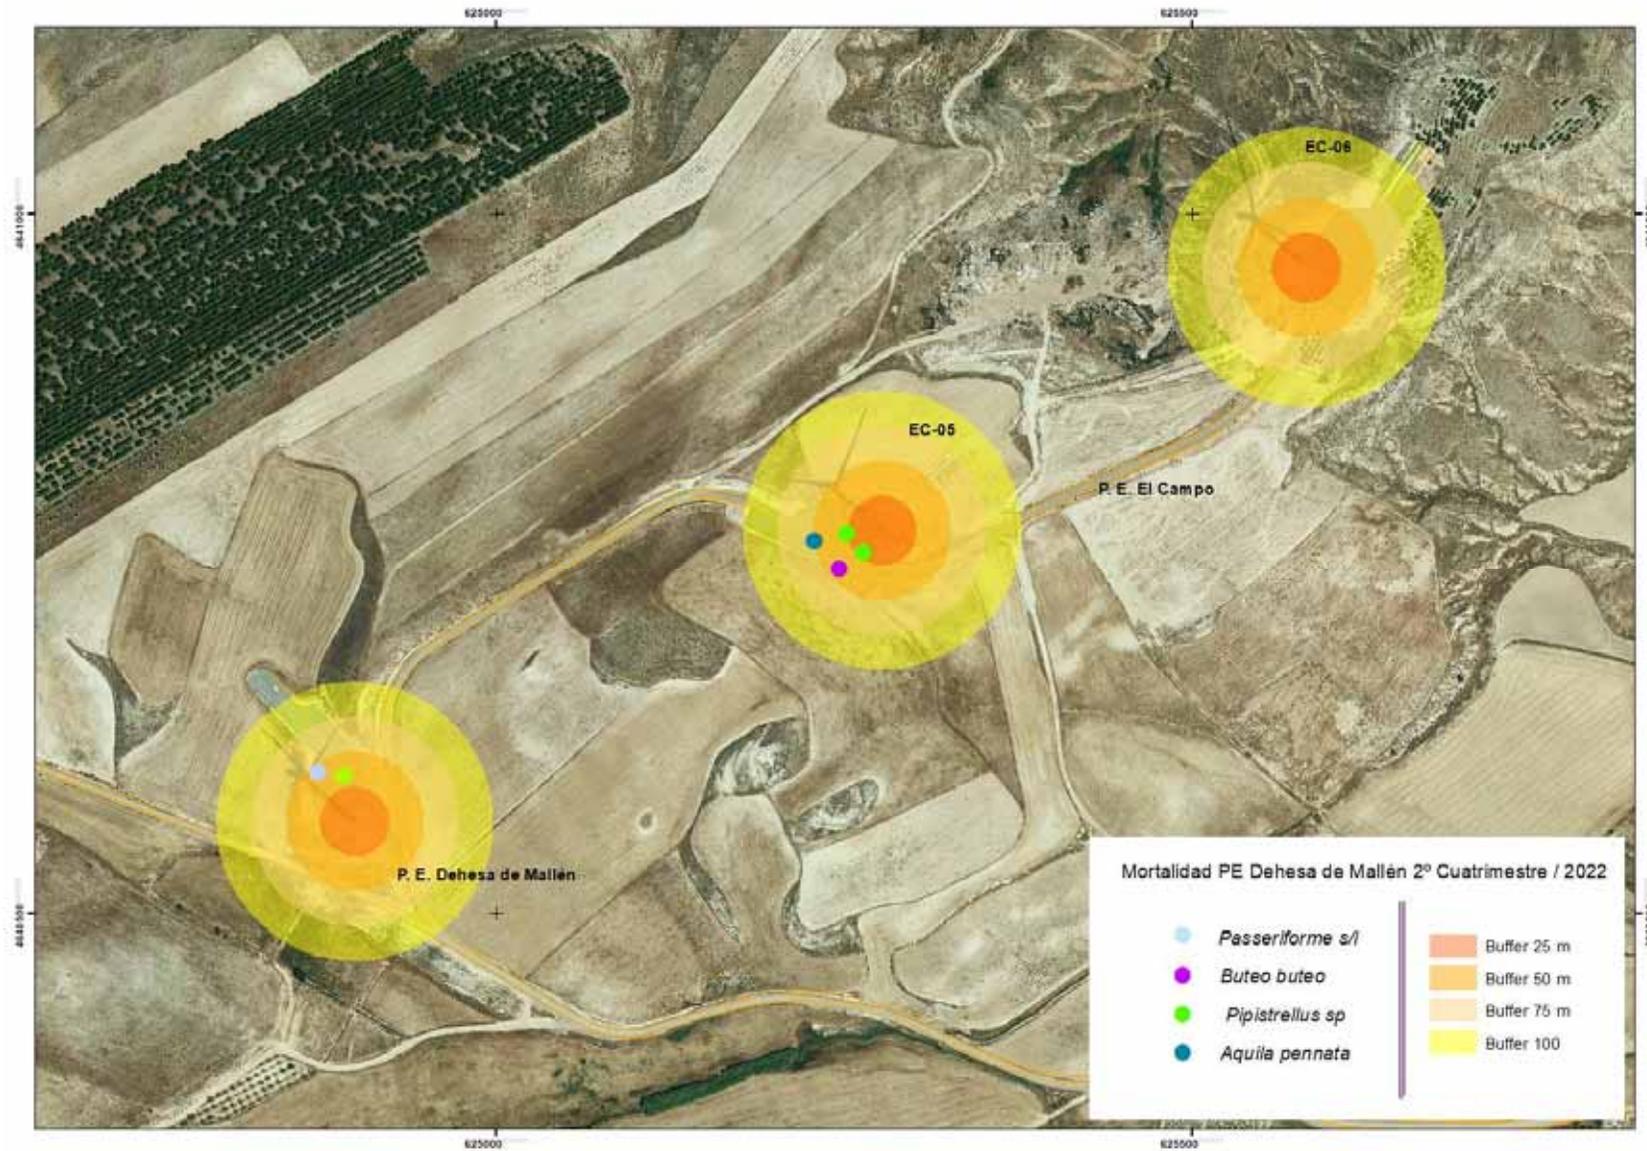
A continuación se muestra en el mapa 4 la localización de los dos cadáveres localizados en el Parque Eólico. Se trata de un ave de muy pequeño tamaño y un murciélago del género *Pipistrellus* localizados en la plataforma.

Mapa 5. Mortalidad en el Parque Eólico Dehesa de Mallén 2º Cuatrimestre de 2022

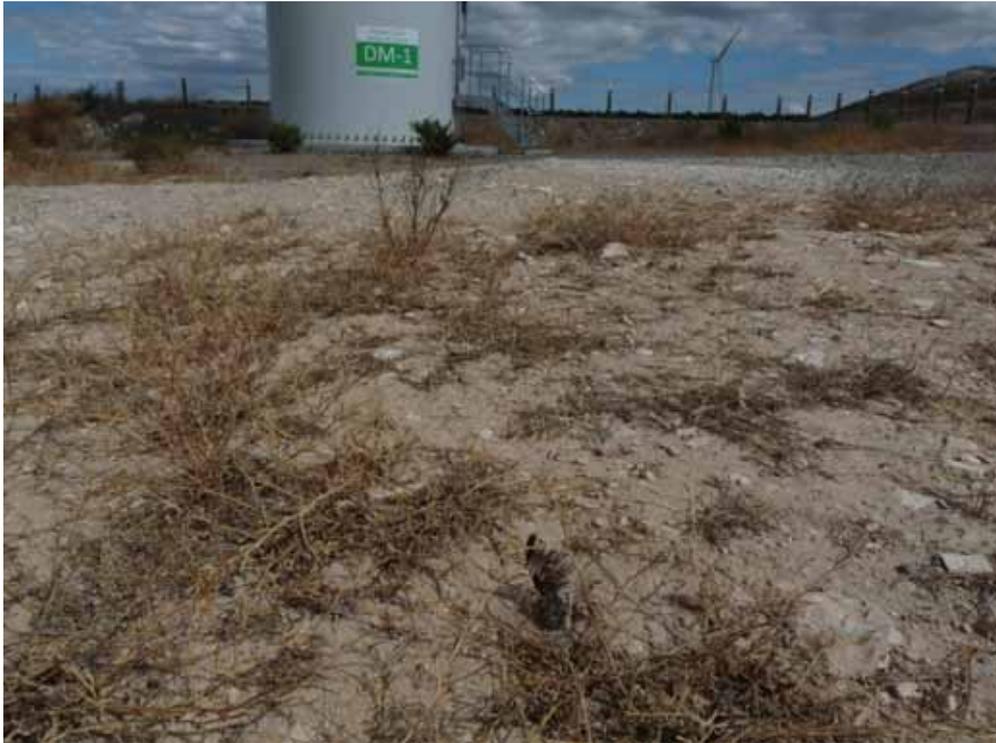
**Cadáver de Passeriforme en DM-01**

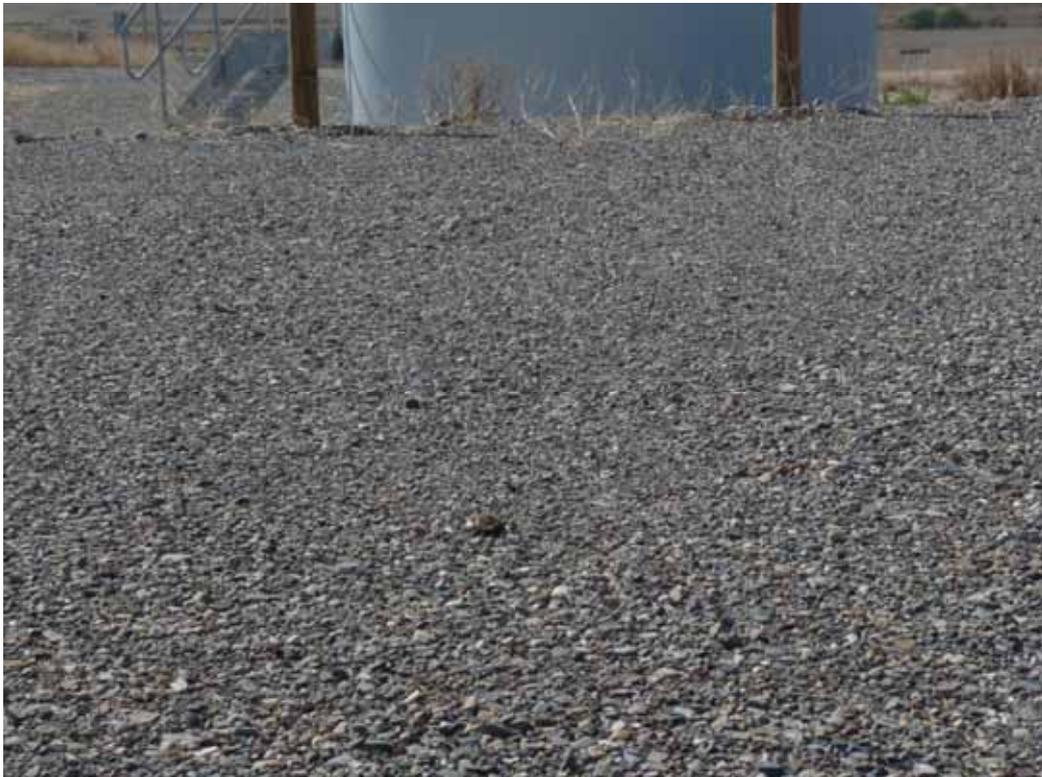
**Murciélago de Cabrera en DM-01**
