# PLAN DE VIGILANCIA Y SEGUIMIENTO AMBIENTAL

## EXPLOTACIÓN DEL PARQUE EÓLICO “EL TOLLO”

### T.M. RUEDA DE JALÓN (ZARAGOZA)

## 1º INFORME CUATRIMESTRAL 2023

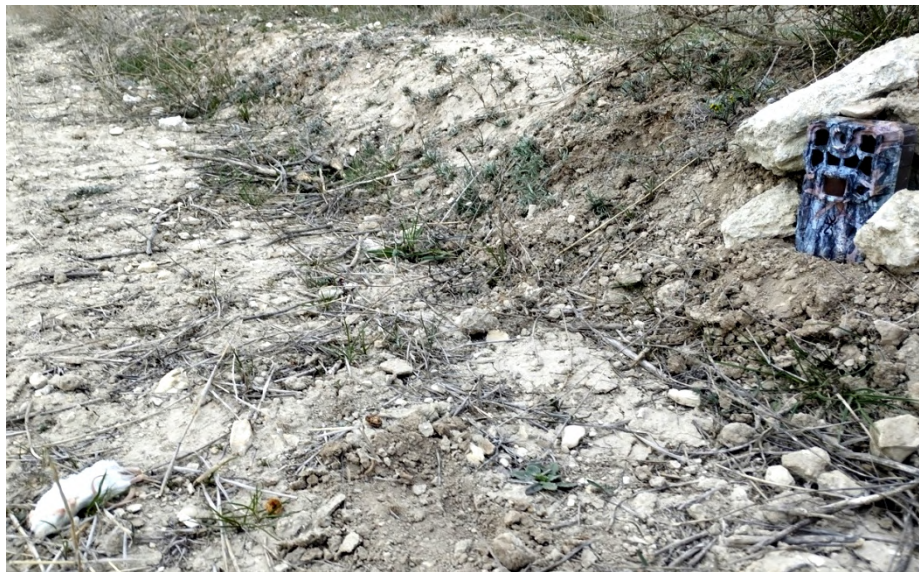
Figura 3: Cámara de foto-trampeo monitorizando un siniestro simulado para determinar el tiempo de permanencia del mismo antes de ser carroñado (marzo 2023).

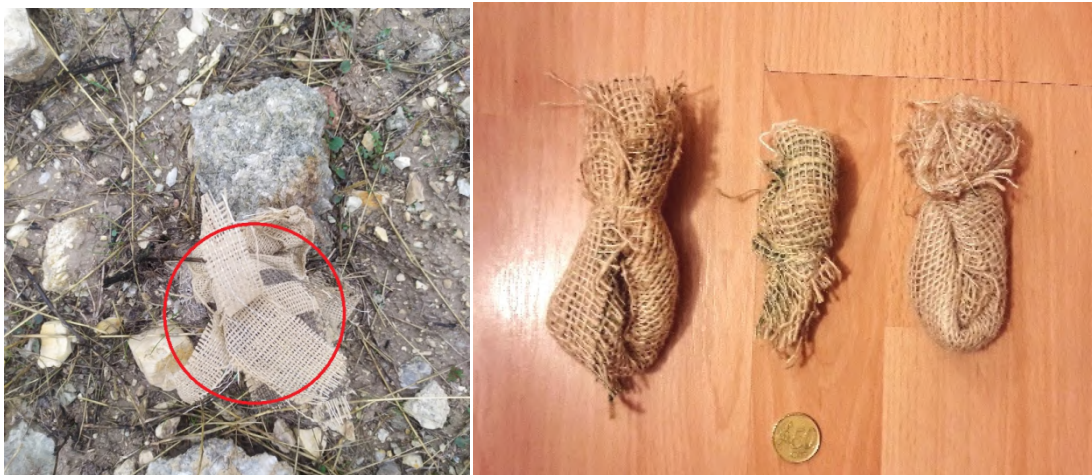
Los señuelos consisten en ovillos de tela o arpillera de reducidas dimensiones, de colores y texturas que dificultan su hallazgo al situarse sobre el terreno natural pero que a la vez simulan el aspecto o volumen de un posible animal pequeño siniestrado.

Figura 4: Ejemplo de señuelos empleados en el test de detectabilidad, y fotografía de uno de los señuelos ubicados en campo durante el test.

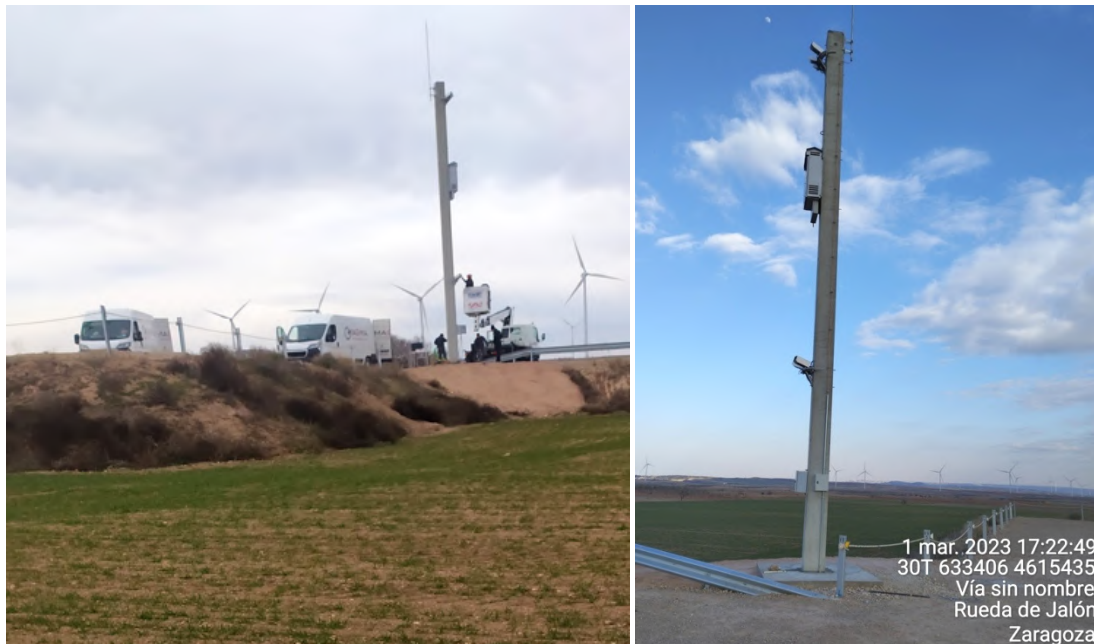
Figura 8: Fotografías de la instalación del Sistema “3D Observer” ubicado junto al aerogenerador ET-4 durante el primer cuatrimestre de 2023.

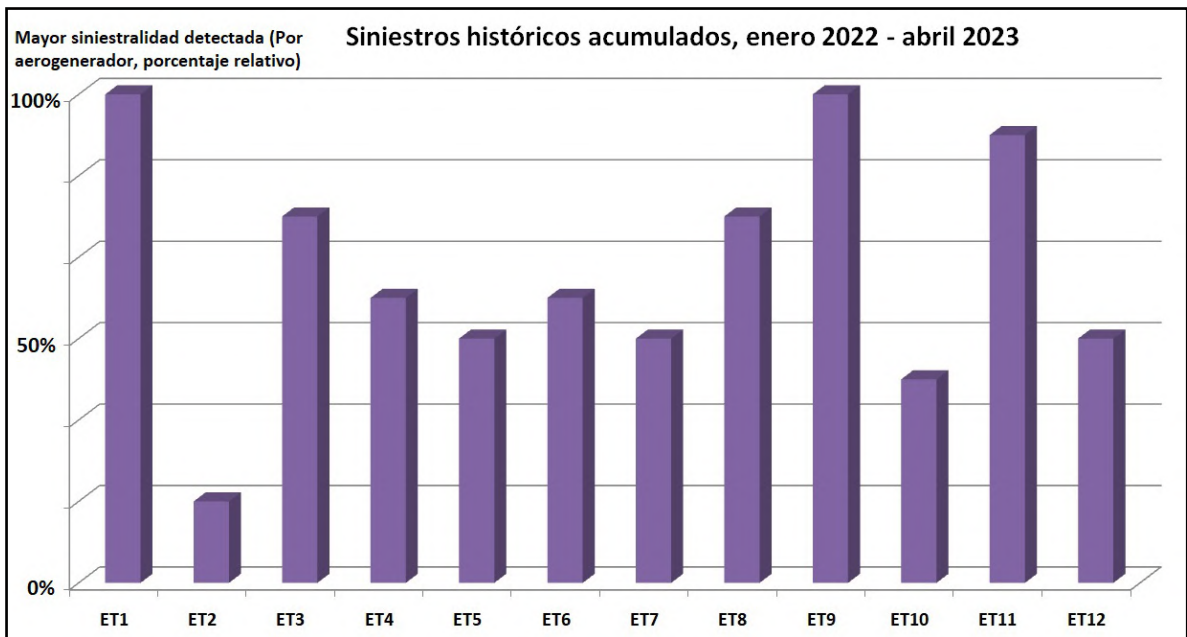
Figura 10: Grafica de la distribución de siniestros en cada uno de los aerogeneradores del PE El Tollo desde el inicio de explotación del PE (enero 2022) hasta la actualidad.

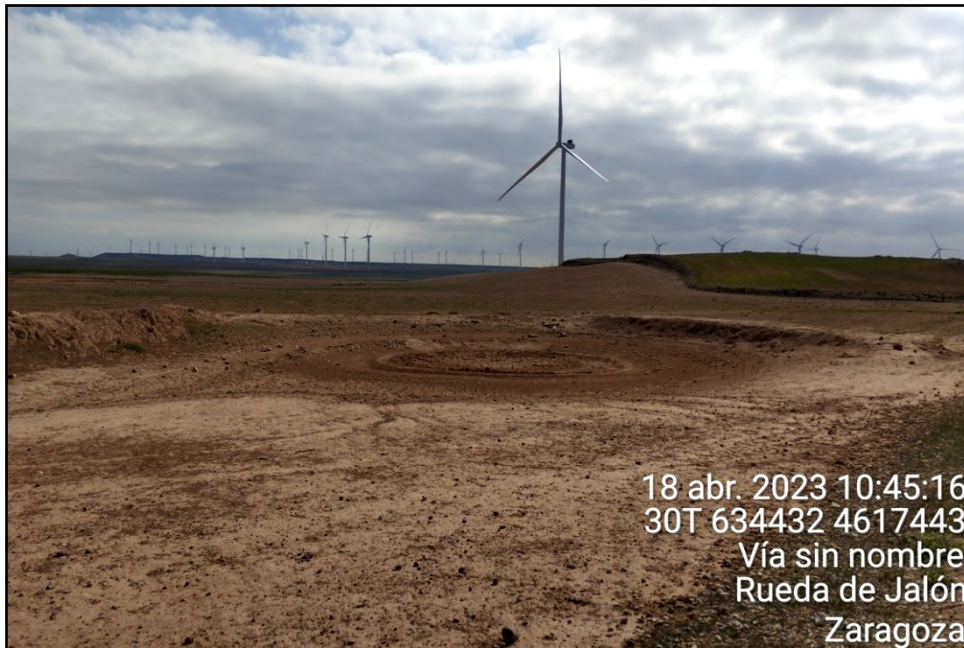
Figura 12: Fotografía mostrando el estado de llenado y conservación de la balsa de Campo Royo Norte en abril 2023. La balsa presentó agua hasta finales de marzo de 2023, donde terminó secándose por falta de precipitaciones.

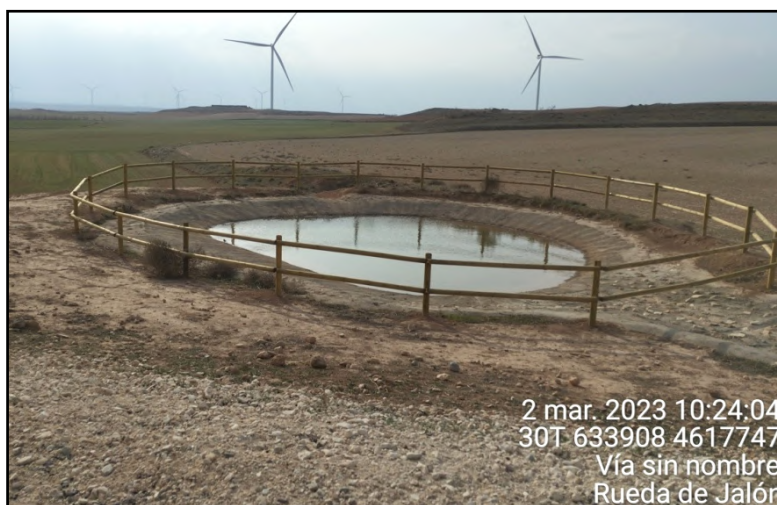
Otras balsas de menor tamaño fueron restauradas al final de la obra del PE El Tollo, han sido denominadas para el estudio como “Tollo Norte”, situada en el cruce de viales entre ET12 y ET11, y “Tollo Sur”, situada en el cruce de viales entre ET10 y ET9 y el acceso a ET11 y ET12. Debido a haberse restaurado con lechos impermeables de plástico y hormigón, las balsas presentan un buen estado de conservación y han retenido agua de manera mucho más estable que la balsa “Campo Royo Norte”, permaneciendo con agua durante casi todo el periodo de estudio.

Figura 14: Balsa “El Tollo Norte” en enero de 2023 (Cruce viales ET-11 y ET-12).

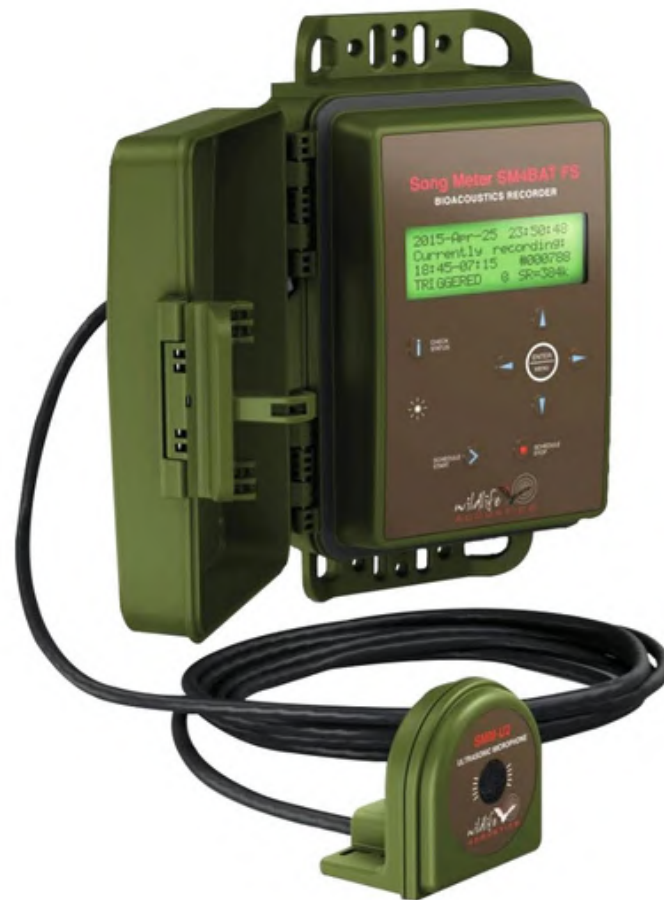
Complementando el uso del detector de ultrasonidos Echo Meter Touch Pro 2, se están colocando estaciones grabadoras de ultrasonidos autónomas en los mismos puntos de censo ya mencionados anteriormente. El modelo utilizado ha sido el SONG METER SM4 ACOUSTIC RECORDER (Wildlife Acoustics, Inc), una grabadora autónoma que puede colocarse en el terreno para grabar de manera continua desde el atardecer al amanecer gran cantidad de registros de ultrasonidos en el área, proporcionando por tanto una cantidad de datos mucho mayor que la que se puede obtener de las visitas de campo haciendo uso de grabadoras manuales.

Figura 20: Detalle del dispositivo Song meter SM4 con su cubierta protectora abierta para mostrar la consola de programación y con un micrófono acoplado por cable. Más información del modelo puede consultarse en: <https://www.wildlifeacoustics.com>.

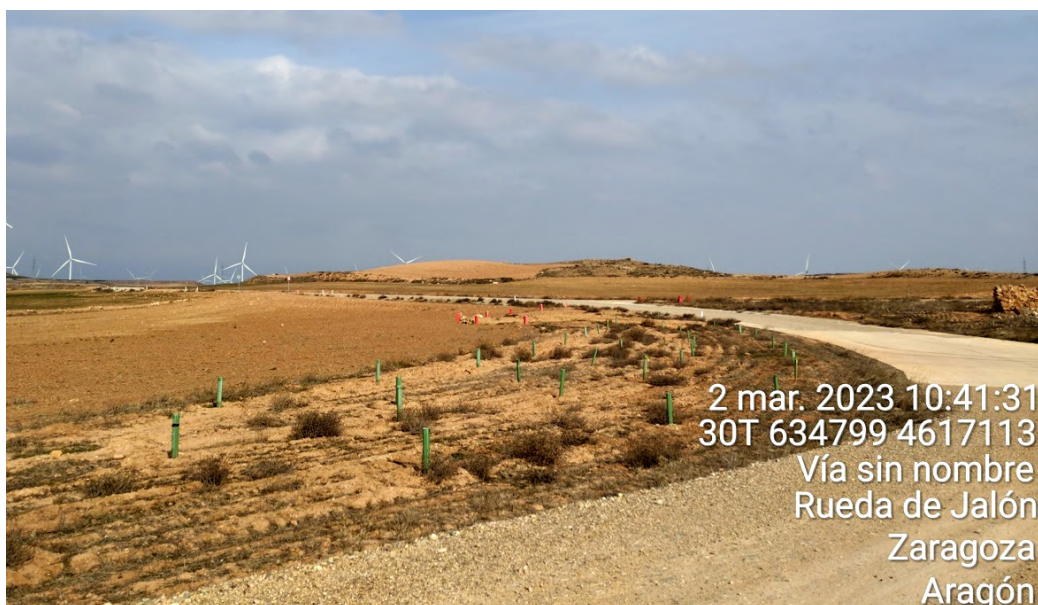
Figura 21: Estado de la plantación artificial en el campo aledaño al cruce de viales entre ET9 y ET10.

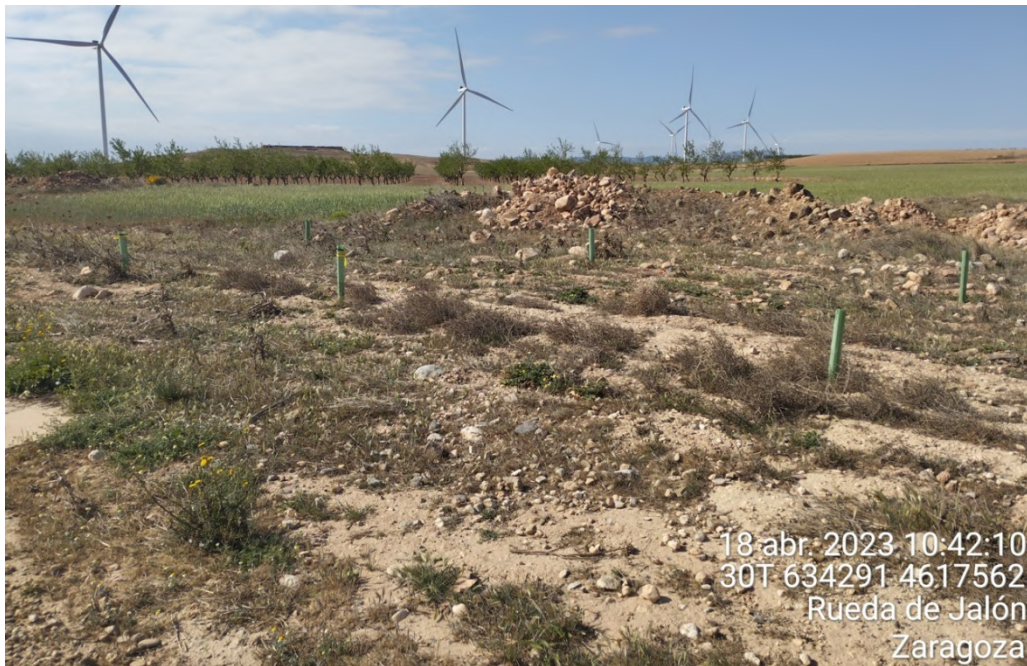
Figura 22: La plantación artificial de especies arbustivas y leñosas en los cerros aledaños al aerogenerador ET12 avanza adecuadamente, si bien se ha observado que algunas fundas protectoras de las plantaciones han sido retiradas por la fauna local o por acción de los elementos.

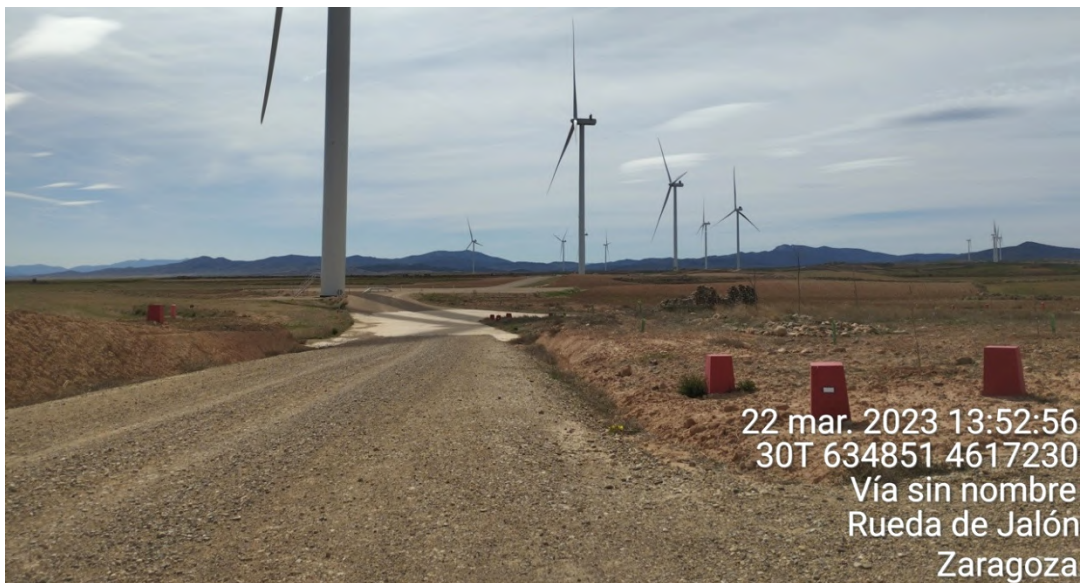
Figura 23: Vial de acceso entre aerogeneradores ET-9 y ET-10.

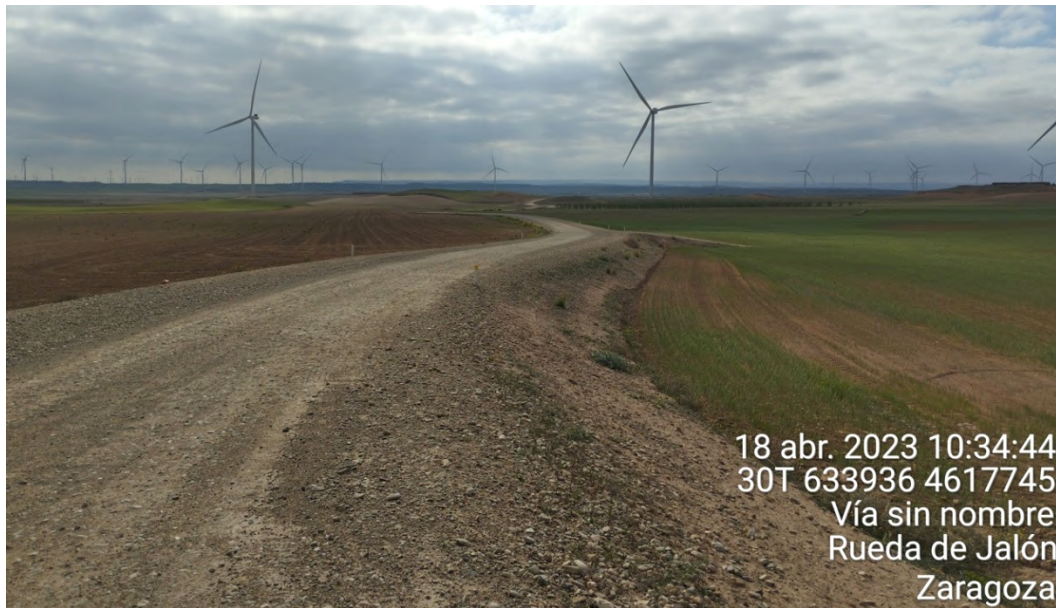
Figura 24: Vial de acceso a los aerogeneradores ET-11 y ET-12.

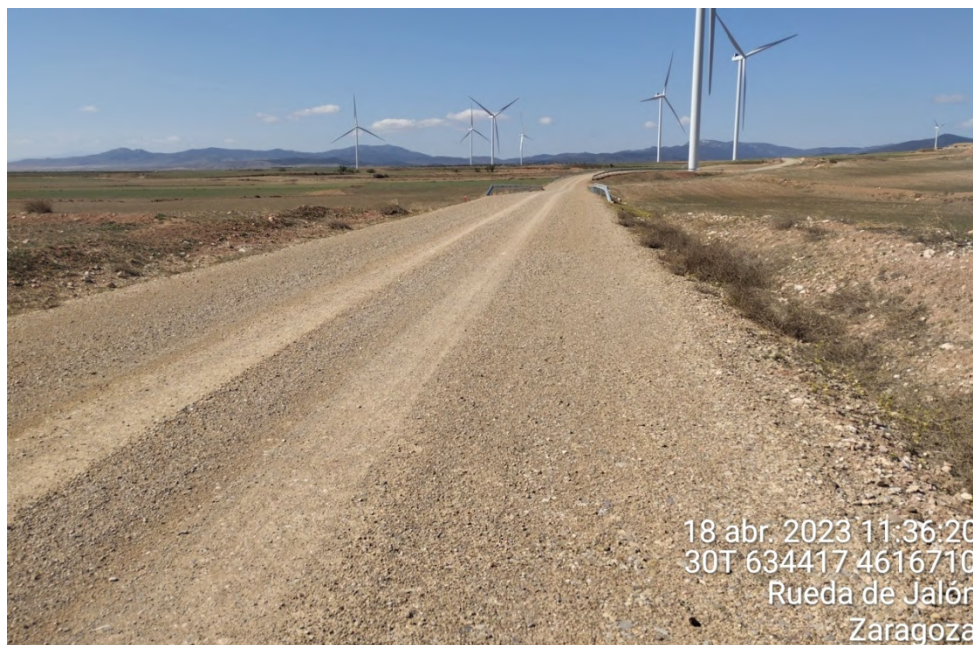
Figura 25: Vial de acceso principal entre aerogeneradores ET8 (aerogenerador más cercano de la imagen) y ET7. Puede observarse la vegetación natural arbustiva creciendo en los taludes.

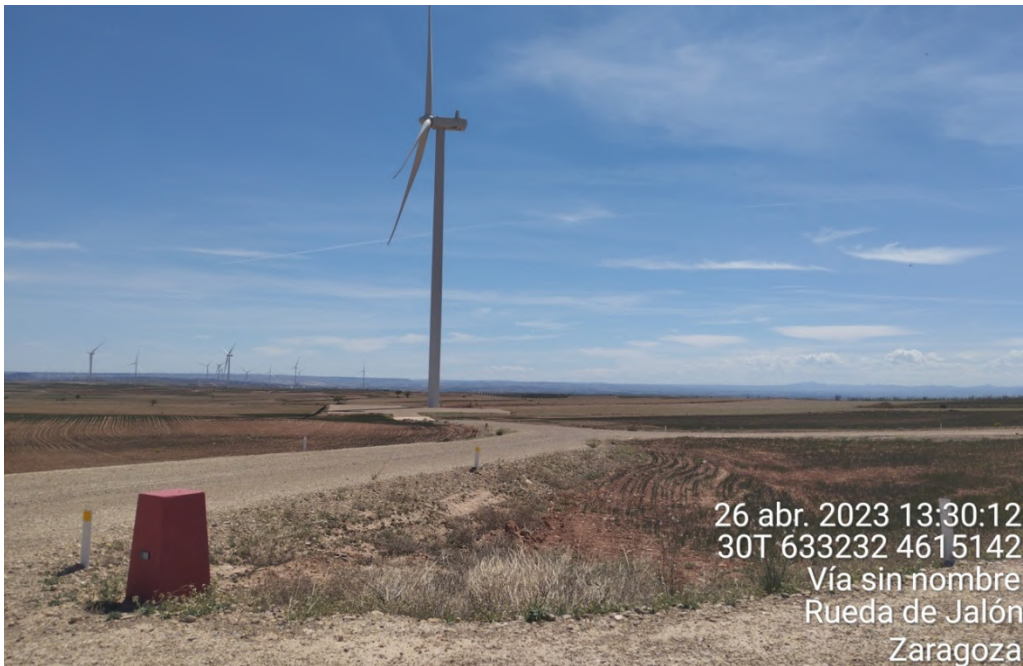
Figura 26: Estado de los viales de acceso al aerogenerador ET-2 y 3 hacia ET-4.

Los sistemas de desagüe y evacuación de agua implementados a lo largo de los viales del PE parecen funcionar correctamente y no se han observado obstrucciones en los mismos. Durante las temporadas de lluvias no se han observado áreas inundadas relevantes que debieran ser notificadas.

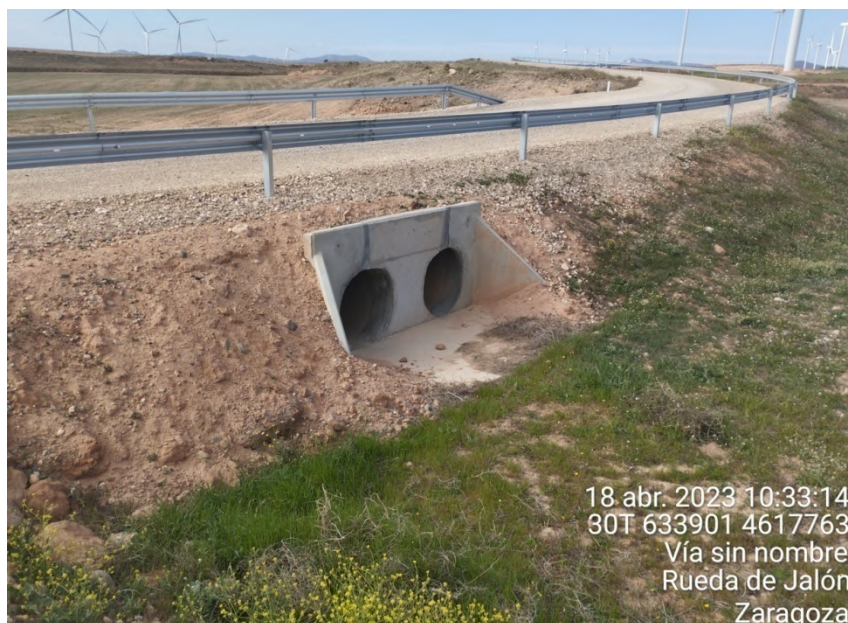
Figura 27: Desagüe situado en vial próximo a aerogeneradores ET11 y ET12 en buen estado.

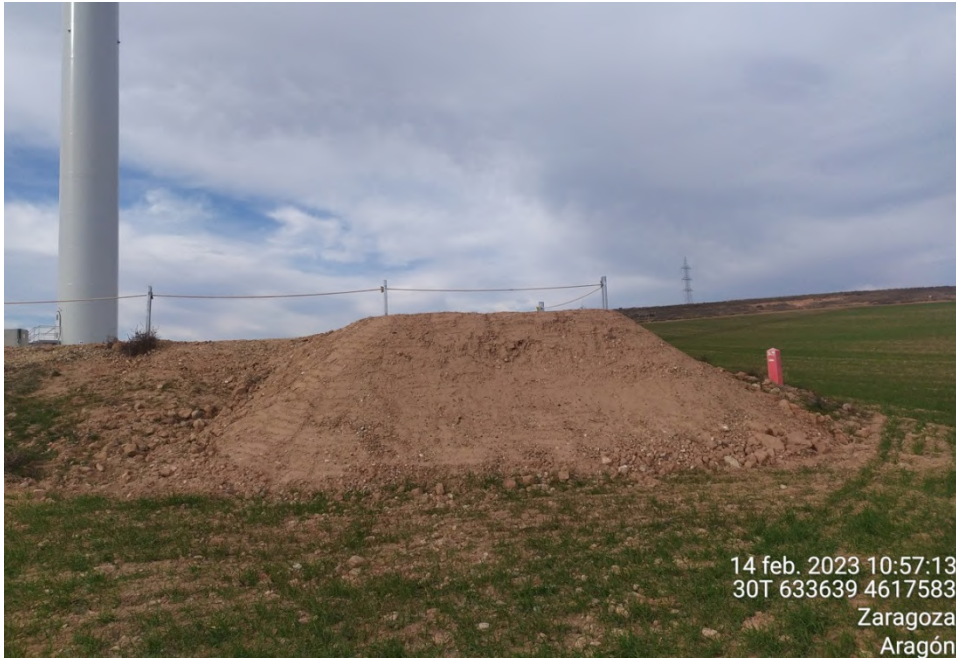
Figura 28: En los aerogeneradores ET-4 y ET-11 se tiene planeado instalar sistemas 3D Observer. El resultado de la restauración del talud de la base del sistema es el correcto.

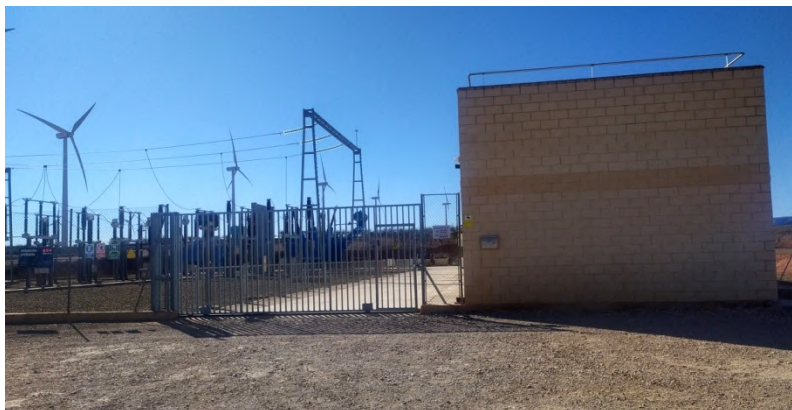
- El almacén de la SET Los Visos del parque eólico El Tollo cuenta con un Punto Limpio para almacenar los residuos producidos en el PE, dotado de solera de hormigón impermeable, dentro de un prefabricado de hormigón habilitado a tal efecto, con contenedores adecuados para el almacenamiento de los distintos tipos de residuos generados.

Figura 29: SET Los Visos, subestación eléctrica asociada al PE El Tollo.

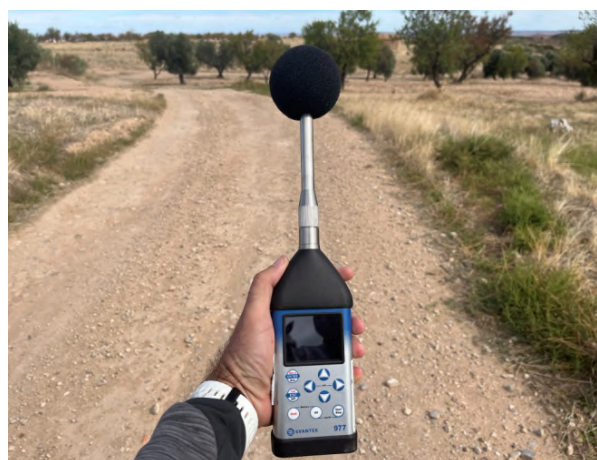
Figura 31: Sonómetro integrador modelo CESVA SC310 utilizado para la evaluación de los niveles de presión sonora en el parque eólico “El Tollo”.
