INFORME DE VIGILANCIA AMBIENTAL

PARQUE EÓLICO "LA ESTANCA"

- FASE DE FUNCIONAMIENTO / 3er año -

1er Informe Cuatrimestral año 3

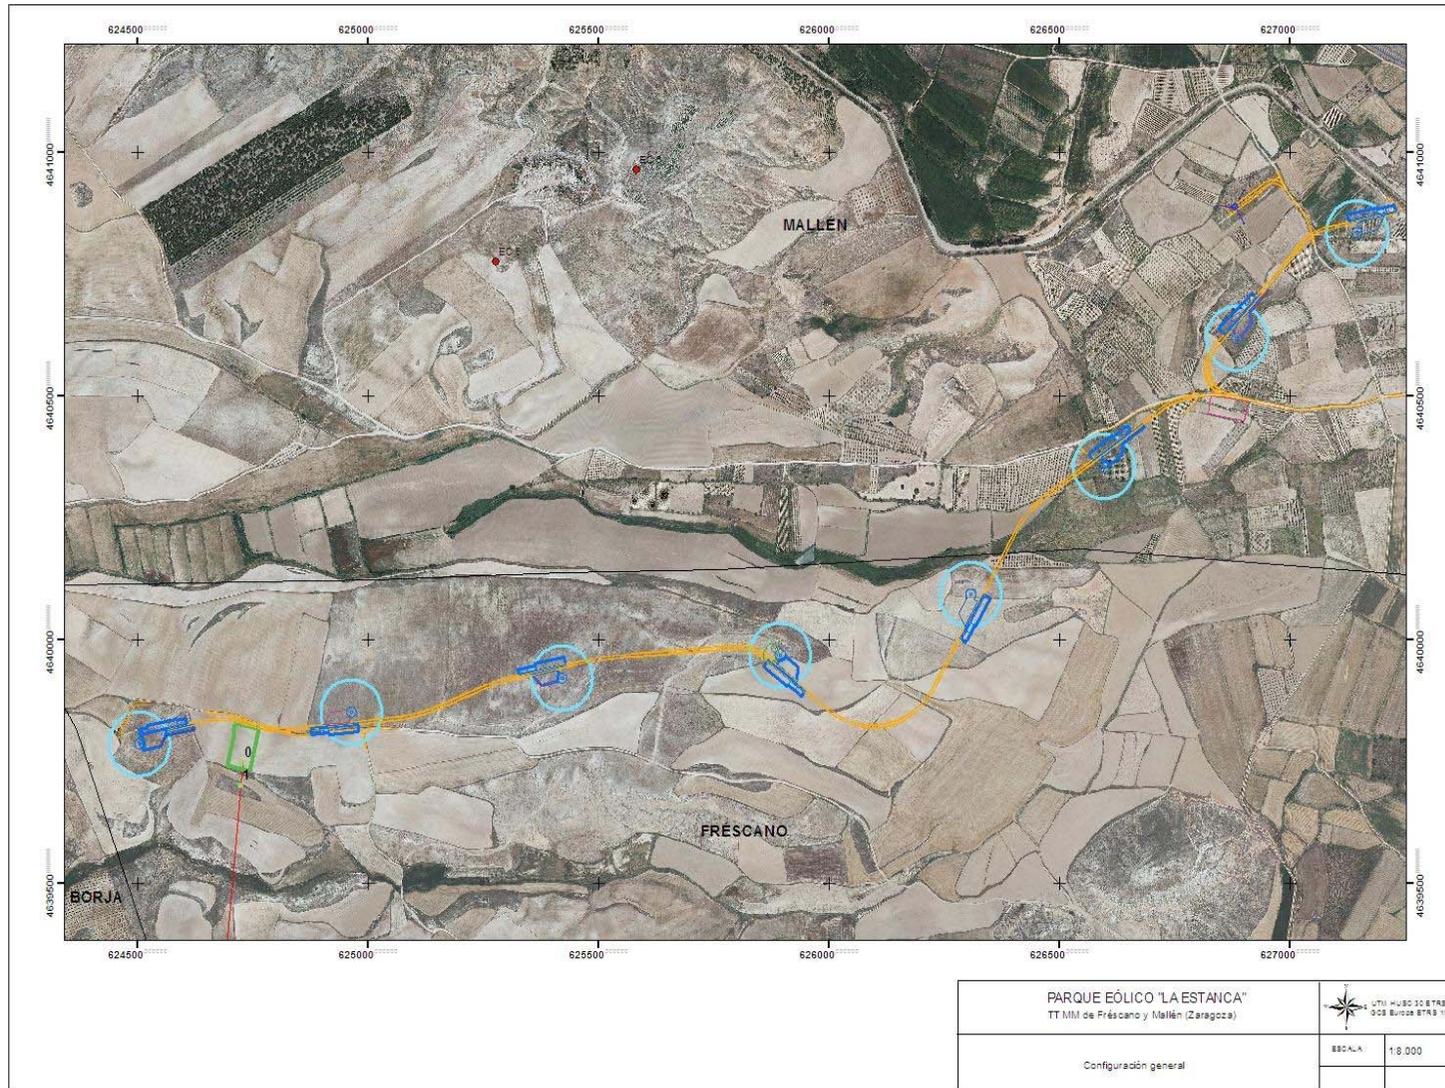
Mapa 1. Configuración general del parque eólico "La Estanca"

El Parque Eólico "La Estanca" está configurado a partir de una única alineación dentro de una superficie aproximada de 100 ha. Los aerogeneradores mantienen una distancia mínima de más de 3 veces el diámetro de rotor salvo entre las posiciones 6/7 y 7/8 que es de 390 m (6 m por debajo). En el mapa 1 puede observarse su configuración general.

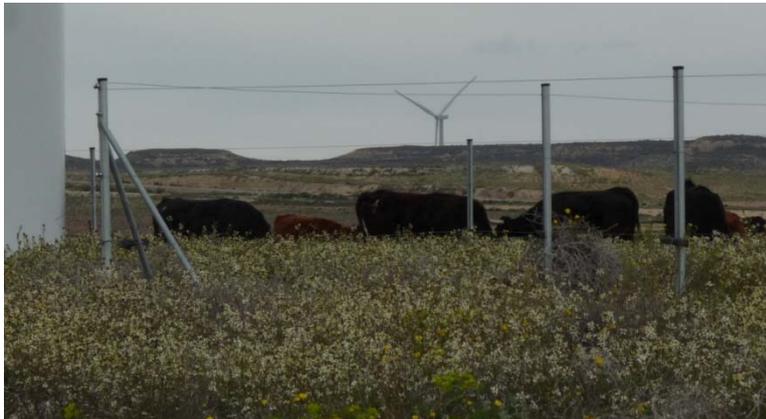
Otro de los aspectos a tener en cuenta y que impide la correcta inspección de los aerogeneradores LE-02, LE-03 y LE-04 es que se ubican en una parcela en la que a partir del mes de abril sueltan reses brava además de electrificar la valla que delimita el espacio. lo que impide realizar al completo la prospección que se realiza desde el coche utilizando prismáticos.

Foto . Reses bravas junto a LE-02

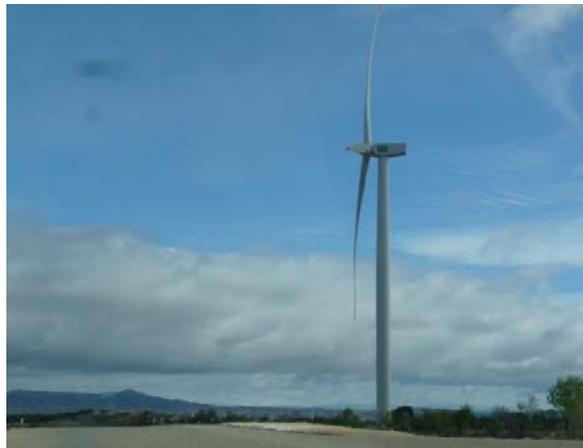
Foto 2. Punto de observación 1

Punto 1 (ETRS89 626850/4640635). Plataforma del aerogenerador LE-07. Se tiene una visual completa del aerogenerador LE-08 desde todos los frentes.

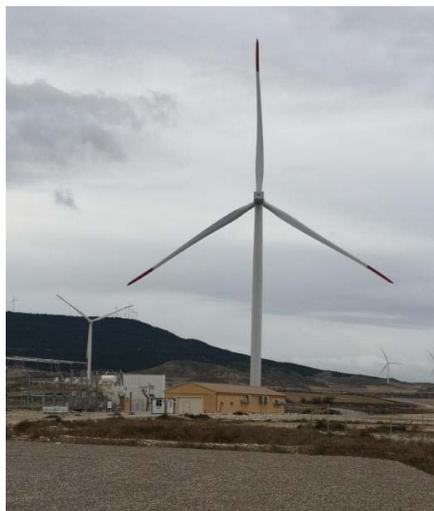
Foto 3. Punto de observación 2

Punto 2 (ETRS 624922/463946). Plataforma del aerogenerador LE-02. Visual completa del aerogenerador LE-01.

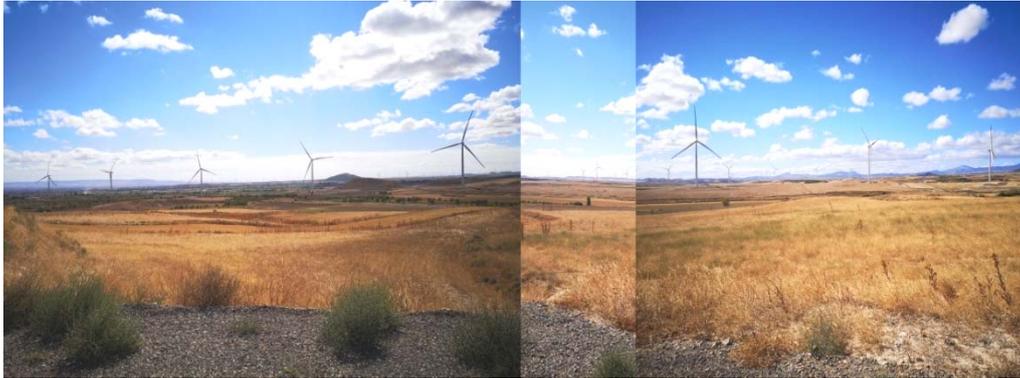
Punto 3 (ETRS 691888/4597704). Plataforma del aerogenerador 05 del Parque Eólico El Campo. Desde este punto se tiene una visual frontal de la toda la alineación.

Foto 4. Visual de los 8 aerogeneradores del PE La Estanca.

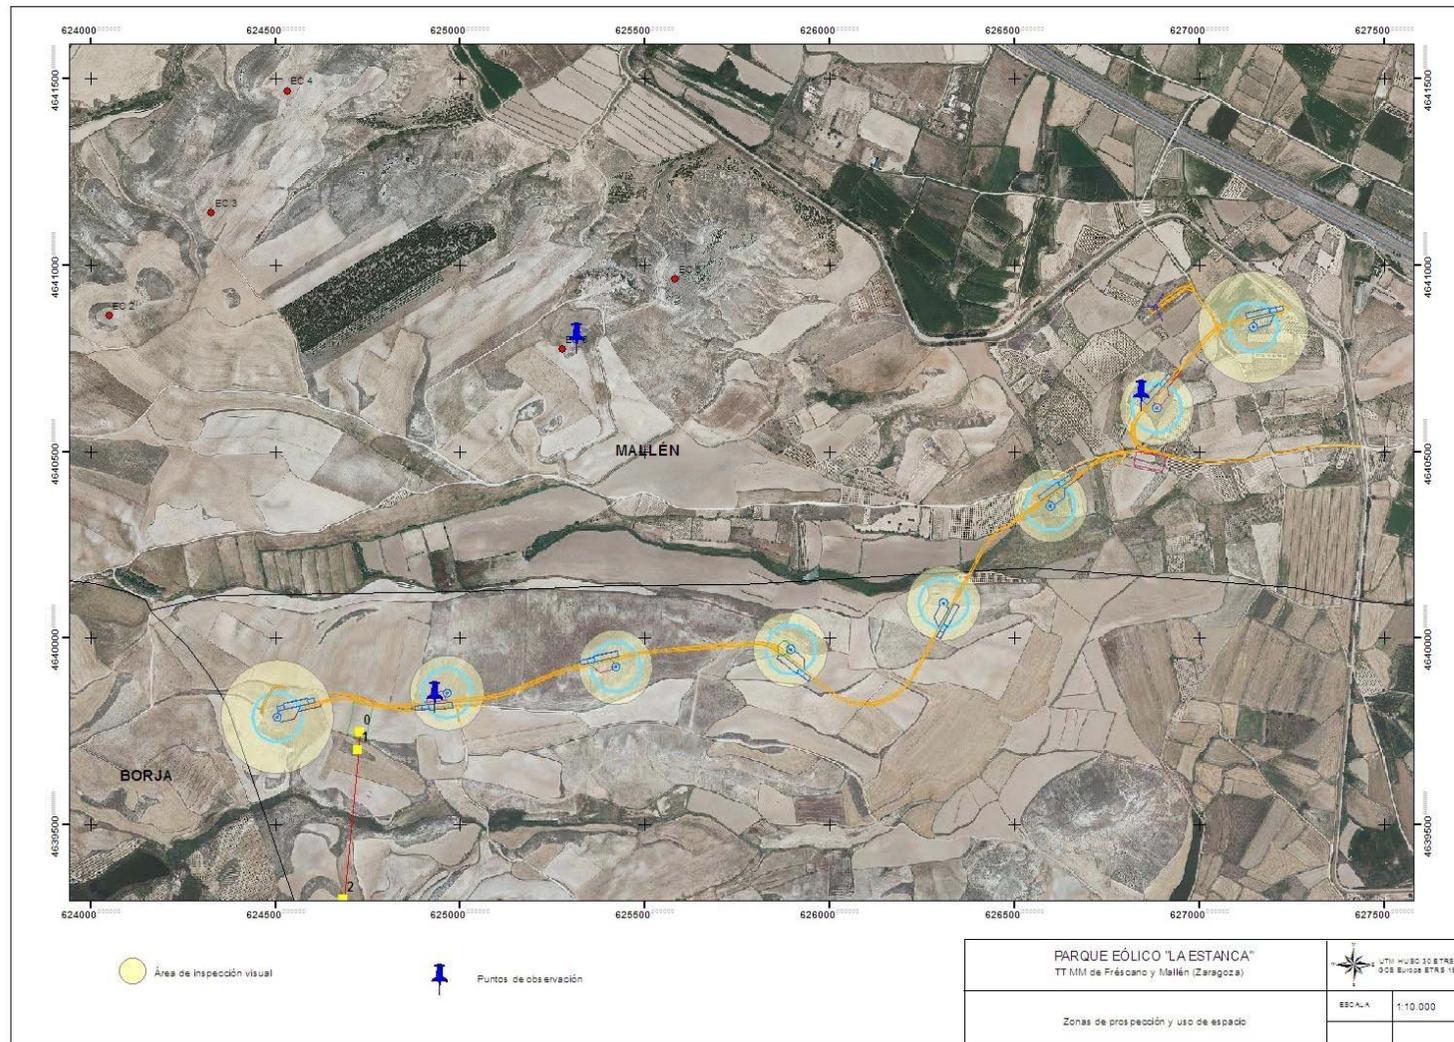
Mapa 2. Áreas de prospección y puntos de observación

A continuación se muestran sobre planos los itinerarios que se realizan para la prospección a pie de cada uno de los aerogeneradores, así como los puntos de observación para el estudio de uso de espacio por parte de la avifauna. Para éstos últimos, si bien la configuración del terreno dificulta una visión de 360° a partir de un único punto, se ha intentado buscar las mejores ubicaciones y obtener la mayor amplitud posible en las cuencas visuales.

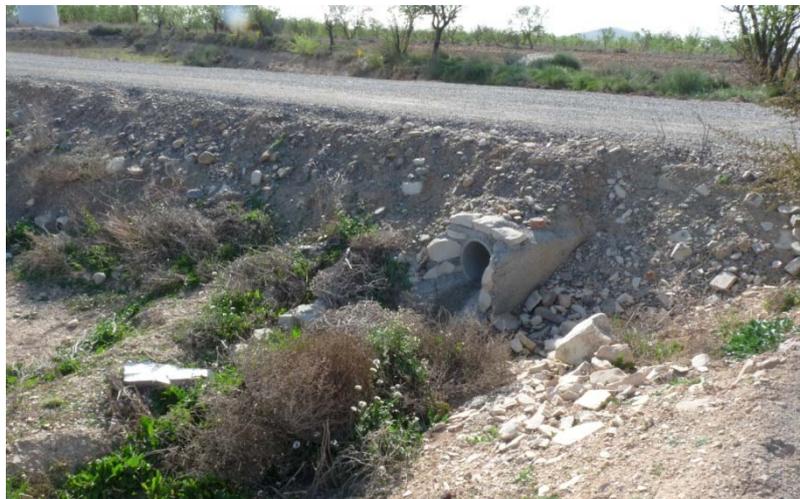
En líneas generales los sistemas de drenaje se encuentran limpios recogiendo el agua de lluvia y evacuándola fuera del parque eólico.

No se han detectado problemas de encharcamiento graves, salvo algunos pequeñas acumulaciones de agua en alguna plataforma de escasa entidad. Tampoco se han localizado procesos erosivos como consecuencia de modificaciones en la evacuación natural del agua de lluvia. Tanto cunetas como obras de fábrica recogen el agua de lluvia y la evacuan de forma correcta. En todo caso se controla la acumulación de restos de vegetación para comprobar que no dificultan el drenaje.

Foto 5. Drenaje vial con capitanas acumuladas

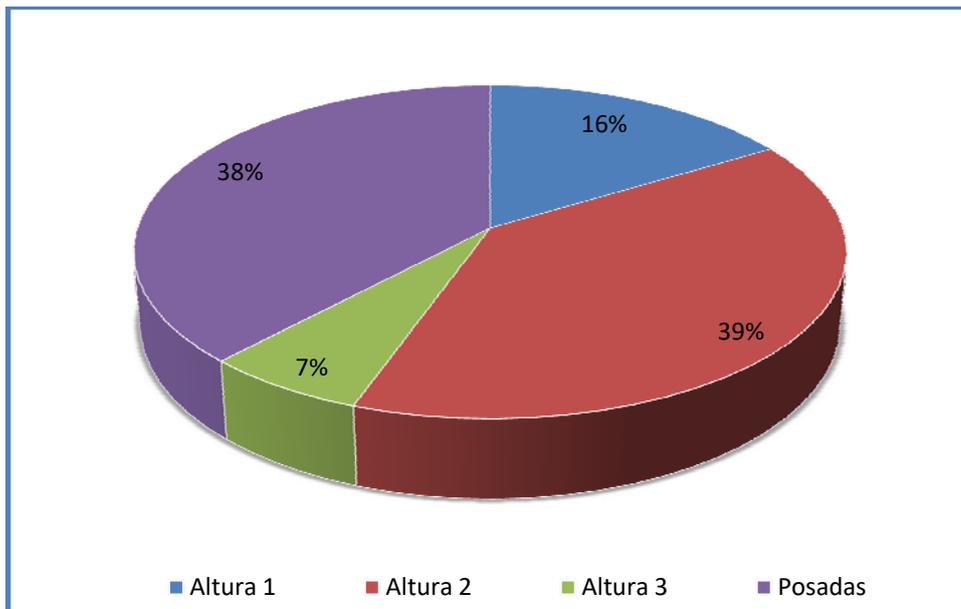
centramos tan sólo en aquellas que se han observado en vuelo, el 63% lo ha hecho a la altura de mayor riesgo (altura 2), valor algo menor al alcanzado en el primer periodo de seguimiento del año 2020 que alcanzó el 66,67% y algo superior al contabilizado en 2021 con un 51%. Por debajo del área de barrido el porcentaje es del 26% (altura 1) y por encima del mismo el 11% (altura 3).

Gráfico 2. Porcentajes en las alturas de vuelo registradas en el Parque Eólico La Estanca teniendo en cuenta: Altura 1: por debajo del área de barrido; altura 2: área de barrido; altura 3: por encima área de barrido; suelo: sin levantar vuelo.

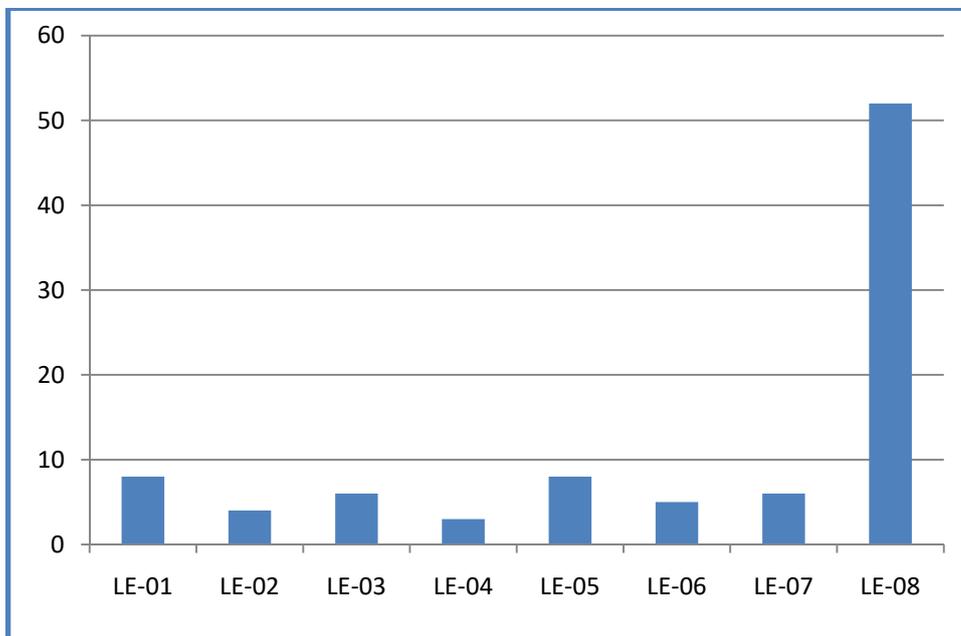
Gráfico 4. Nº de aves observadas por aerogenerador

Tal y como se puede apreciar en el gráfico 4, se mantienen las apreciaciones ya reflejadas en los periodos anteriores (primer cuatrimestre de 2020 y 2021) donde el aerogenerador nº 8 presenta un índice de vuelos bastante elevado siendo menor en el aerogenerador 1 y aunque destaca junto a la posición LE-05 se mantiene en valores más o menos acordes con el resto de posiciones. En principio el pintado de las palas no parece afectar al uso de espacio y las aves se mueven en el entorno en función de los recursos tróficos y/o como pasillos de vuelo. Sobre todo, la zona en torno a la posición 8 y algunas vaquerías que se localizan al otro lado del canal de Lodosa, es zona de prospección de caza para Milano negro, Busardo ratonero e incluso durante este periodo Aguilucho lagunero y zona de paso de Buitre leonado.

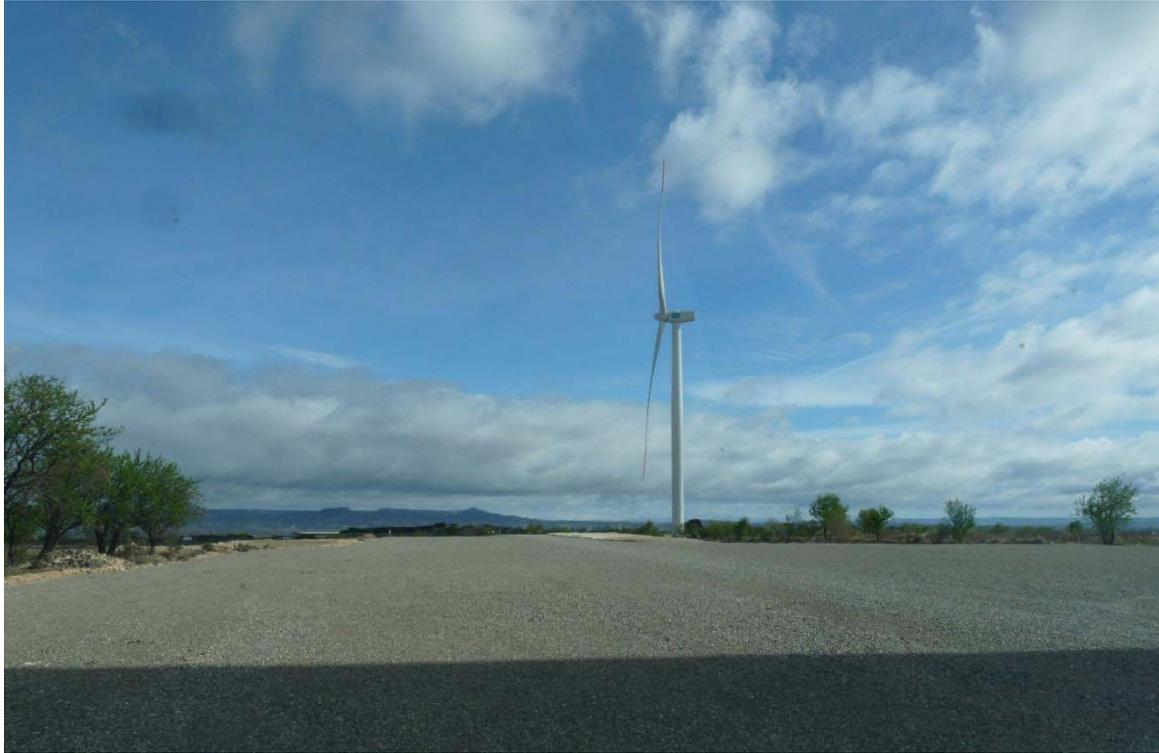
Visual de LE -08 con las palas pintadas desde el punto de observación

Como medidas complementarias de innovación se ha llevado a cabo el pintado del quinto final de las palas de color rojo en los aerogeneradores 1 y 8 para favorecer su visibilidad y disminuir las colisiones.

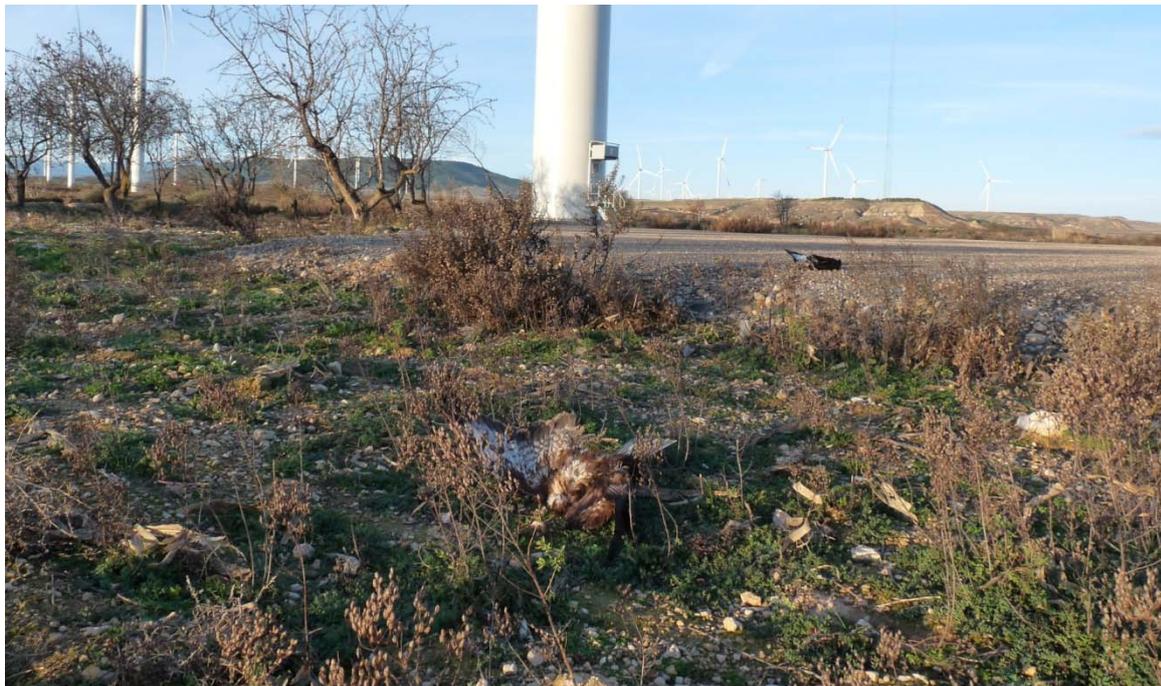
Dos Busardos ratoneros en LE-08.

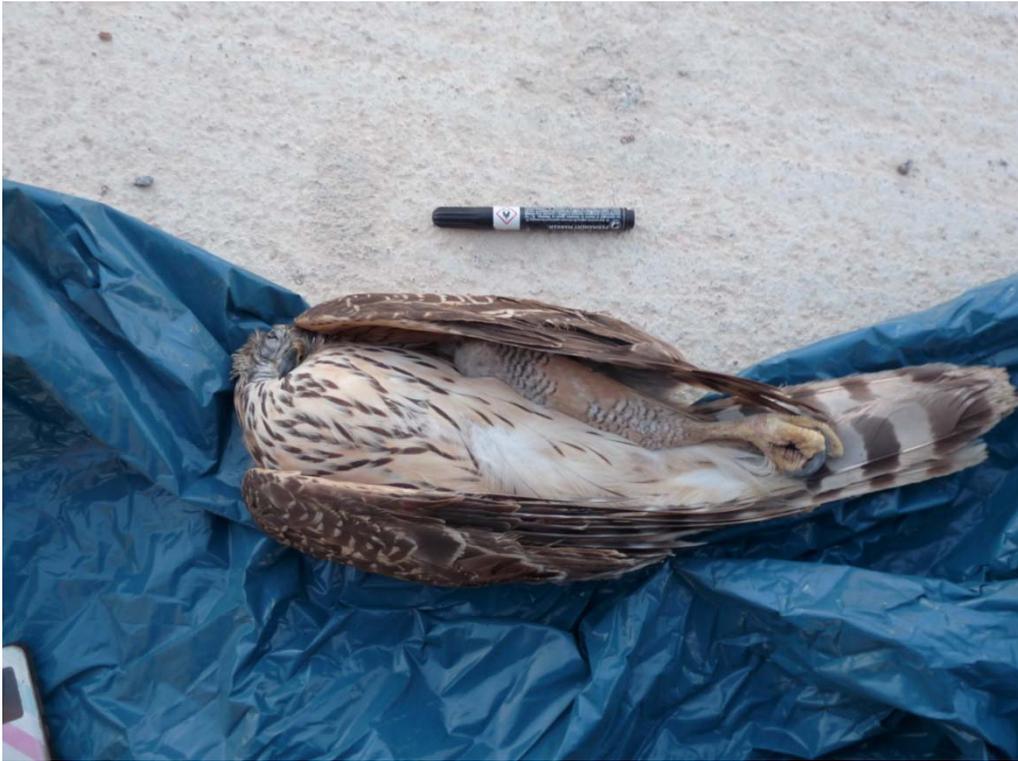
Azor en LE-03

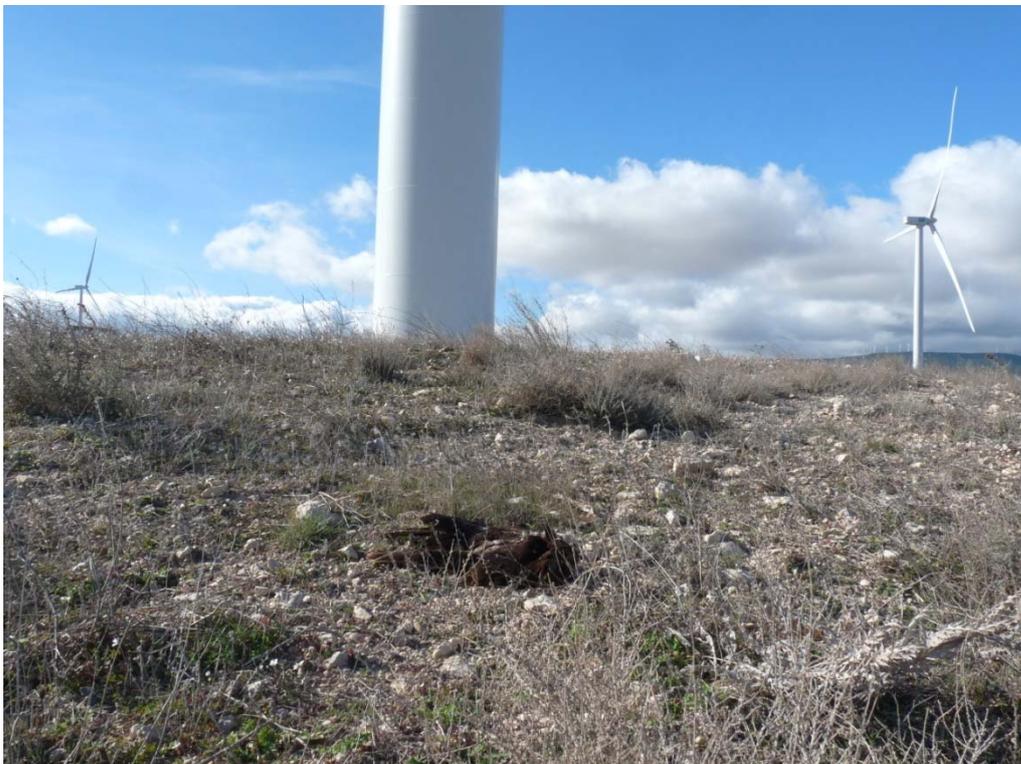
Aguilucho lagunero hembra en LE-05

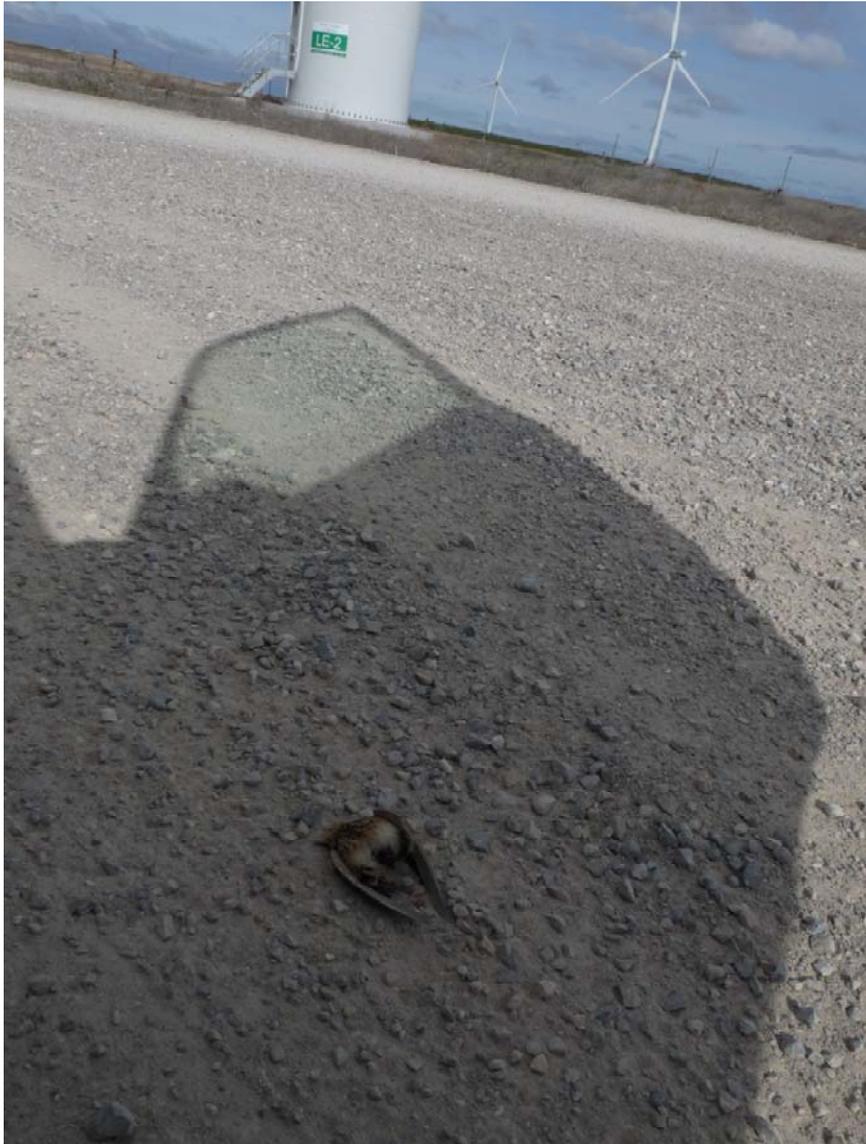
Bisbita pratense en LE-02
