Parque Eólico "LAS HERRERÍAS"

VIGILANCIA AMBIENTAL EN FASE DE EXPLOTACIÓN

NOMBRE DE LA INSTALACIÓN	PARQUE EÓLICO "LAS HERRERÍAS"
PROVINCIA UBICACIÓN INSTALACIÓN	ZARAGOZA
NOMBRE DEL TITULAR	EDP RENOVABLES ESPAÑA, S.L.U.
CIF DEL TITULAR	B91115196
NOMBRE DE LA EMPRESA VIGILANCIA	CIMA DESARROLLO Y MEDIO AMBIENTE, SLU
INFORME DE FASE DE	EXPLOTACIÓN
PERIODICIDAD DEL INFORME SEGÚN DIA	CUATRIMESTRAL
AÑO DE SEGUIMIENTO	AÑO 1
Nº DE INFORME Y AÑO DE SEGUIMIENTO	INFORME Nº2 DEL AÑO 1
PERIODO QUE RECOGE EL INFORME	MAYO 2022 – AGOSTO 2022

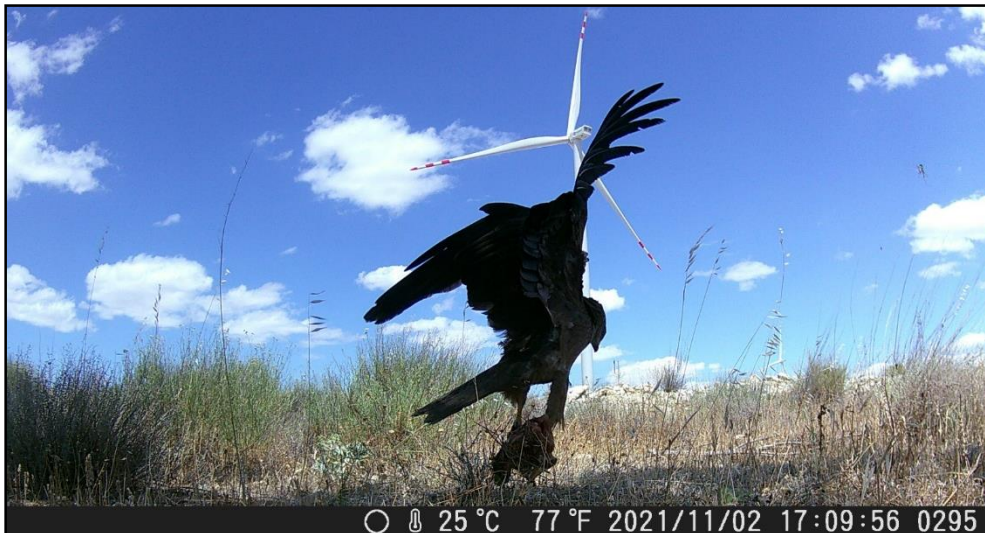
No obstante, el valor de la tasa de permanencia hay que considerarlo como sobreestimado ya que se han empleado carcasas o restos de carne que son retirados por los carroñeros directamente, sin dejar rastros de su actividad (Fotografía 2). Por lo general, estos animales consumen parcialmente las aves, dejando plumas en el entorno que tienen un tiempo de permanencia más largo. Por lo tanto, se pretende calcular esta variable empleando aves de granja (codornices, etc.) con el fin de ajustarse mejor a las condiciones reales.

Fotografía 2. Milano negro retirando el cebo completamente

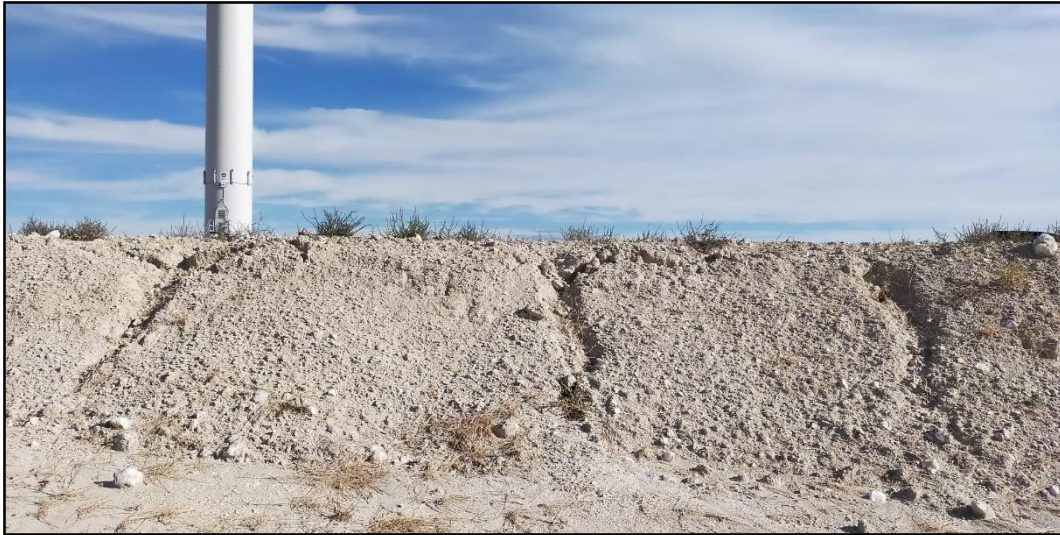
Fotografía 3. Pequeñas cárcavas en el talud del aerogenerador HE-01.

Únicamente en uno de los taludes de la turbina HE01 el suelo carece de protección vegetal y se están iniciando pequeñas cárcavas, pero de escasa consideración.

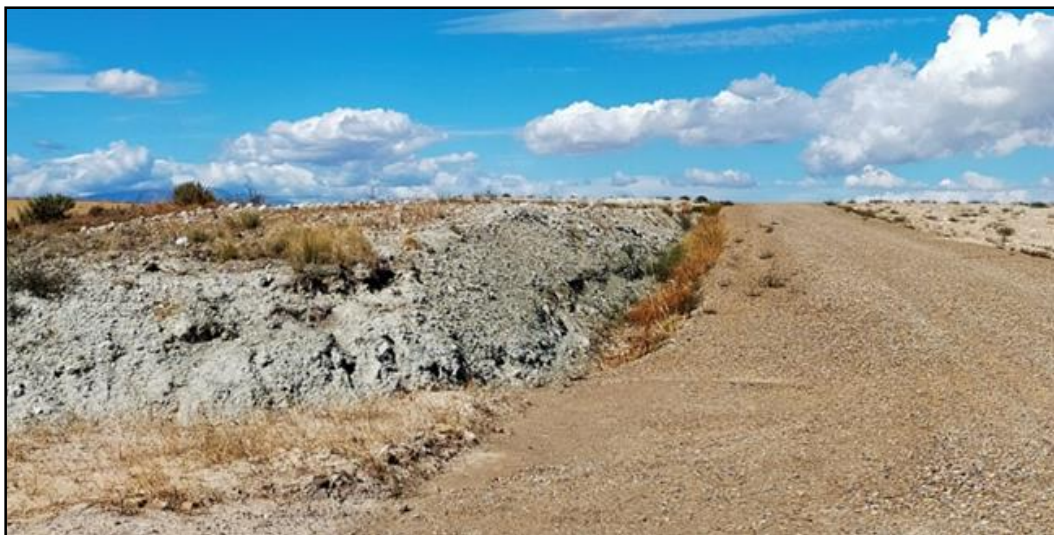
Fotografía 4. Desmonte para el acceso al aerogenerador HE-01.

El aerogenerador HE-01 presenta varios taludes, tanto correspondientes a los viales de acceso, como a las plataformas que no han sido revegetados (Fotografía 4). No obstante, en algunas zonas, la vegetación natural está empezando a recolonizar el sustrato.

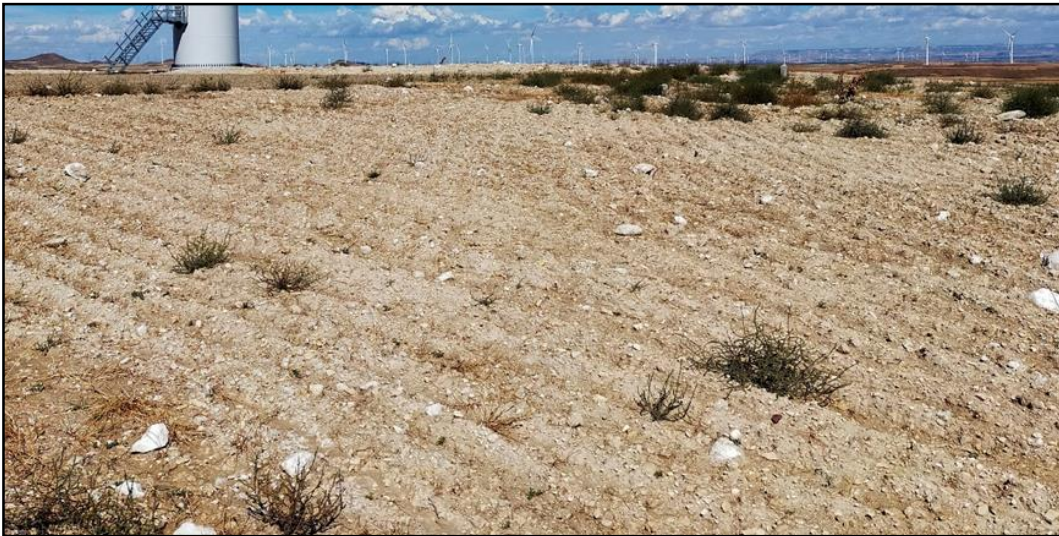
Fotografía 5. Zona hidrosembrada junto a la turbina HE01.

La siembra efectuada al oeste del aerogenerador, no ha prosperado, aunque la vegetación natural está comenzando a colonizar el suelo (Fotografía 5).

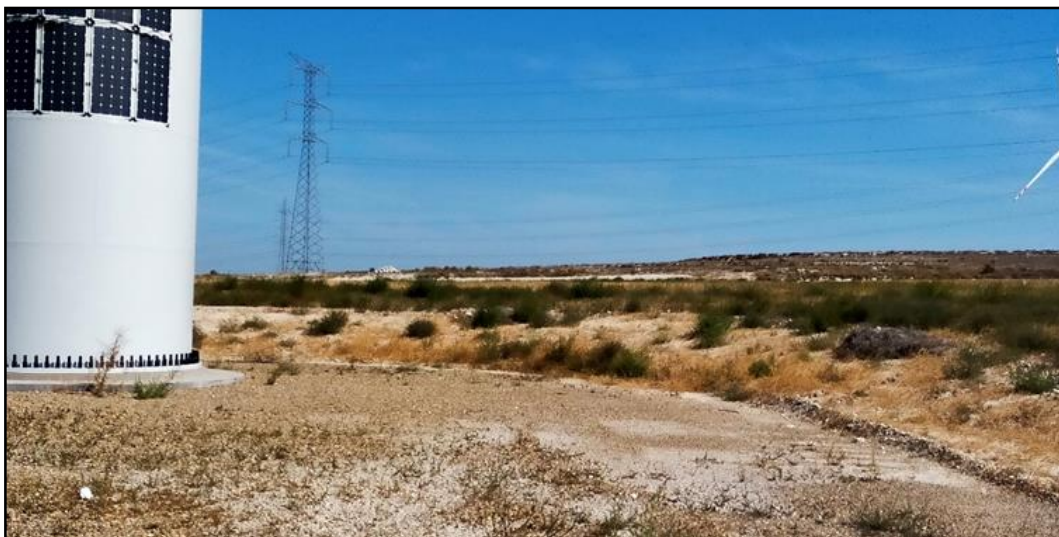
Fotografía 6. Aspecto del desmonte junto al aerogenerador HE02.

El aerogenerador HE02 presenta un único desmonte de escasa altura (menos de 1 metro), en el que se han plantado algunas especies arbustivas que han prosperado. Igualmente, la vegetación natural también está empezando a recolonizar el terreno.

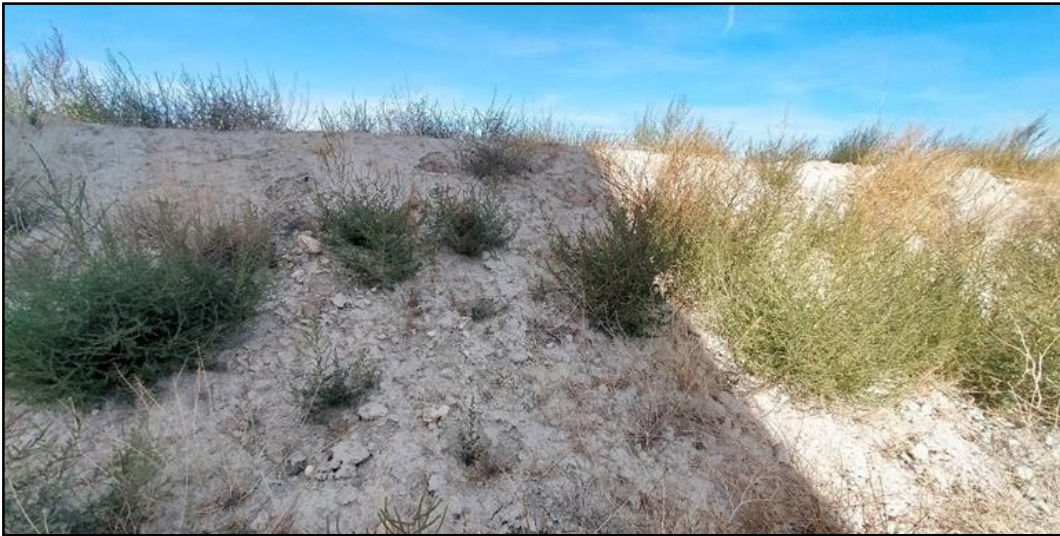
Fotografía 7. Vegetación sobre el talud de la turbina HE03.

Sólo uno de los taludes ha sido objeto de una plantación, con especies arbustivas de carácter estepario, los cuales están prosperando de forma adecuada, apoyada por la recolonización de la vegetación autóctona (Fotografía 7).

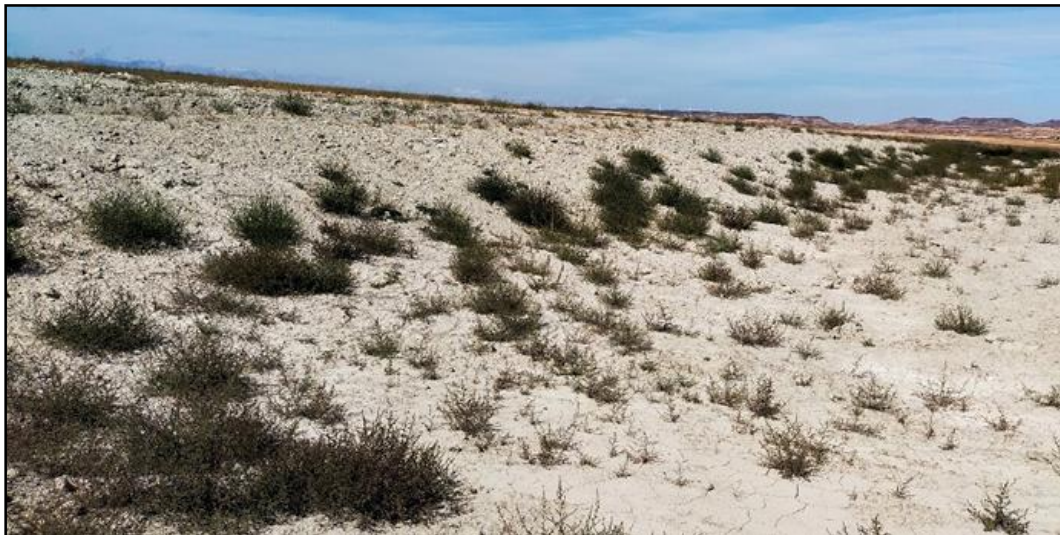
Fotografía 8. Aspecto general del desmante junto a HE03.

Con respecto al desmante que delimita la plataforma en su lado noroeste con un campo de cultivo, ha ido reduciendo su extensión y pendiente mediante labrado del terreno por parte del agricultor.

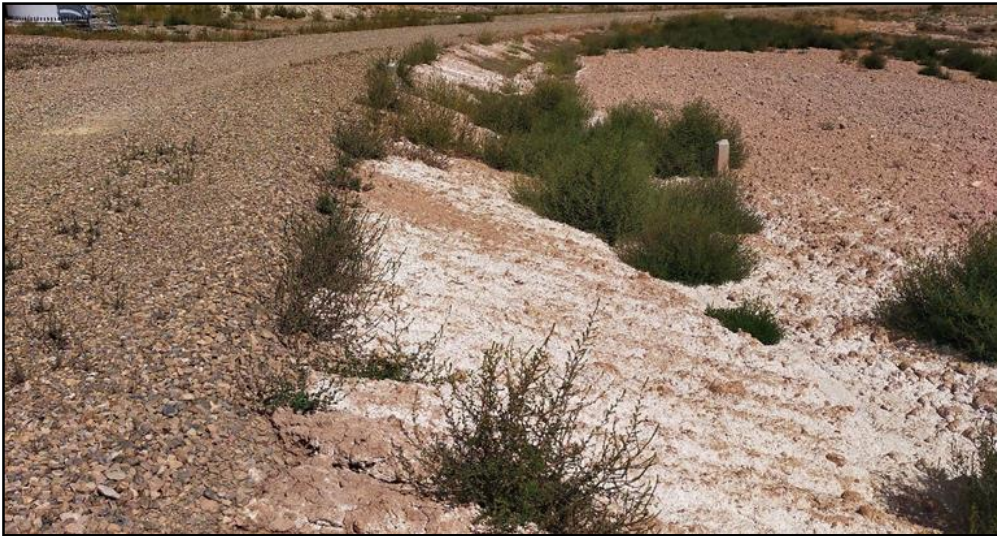
Fotografía 9. Desmote junto al aerogenerador HE03.

Otro ligero desmante situado al lado oeste del vial de acceso, no ha sido revegetado y el terreno está comenzando a presentar algunas cárcavas por erosión, aunque en ellas, se está empezando a desarrollar la vegetación natural (Fotografía 9).

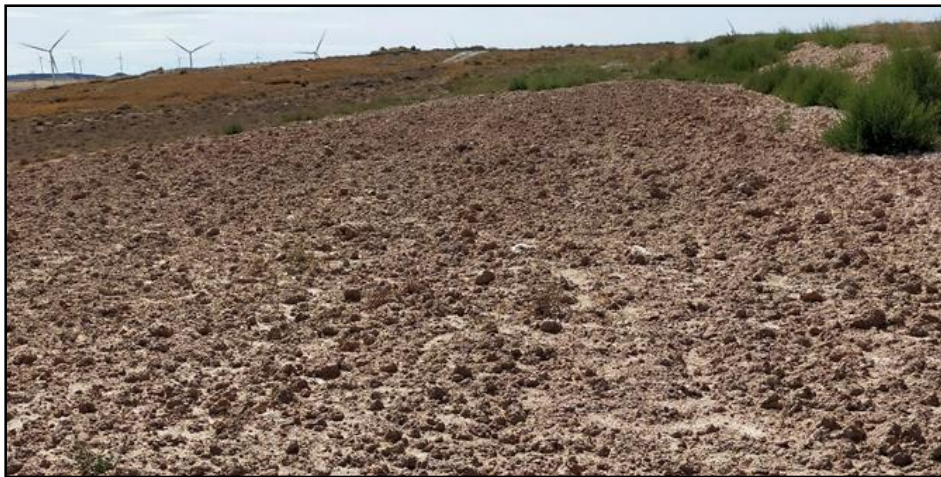
Fotografía 10. Zona hidrosembrada con escaso éxito de germinación.

Al suroeste del vial principal, se procedió con fecha de 9 de marzo de 2022, a la plantación de plantones con especies adaptadas a zonas esteparias, previo labrado del suelo. A fecha de redacción del presente informe, más del 90% de estos plantones no se ha desarrollado con éxito (Fotografía 10).

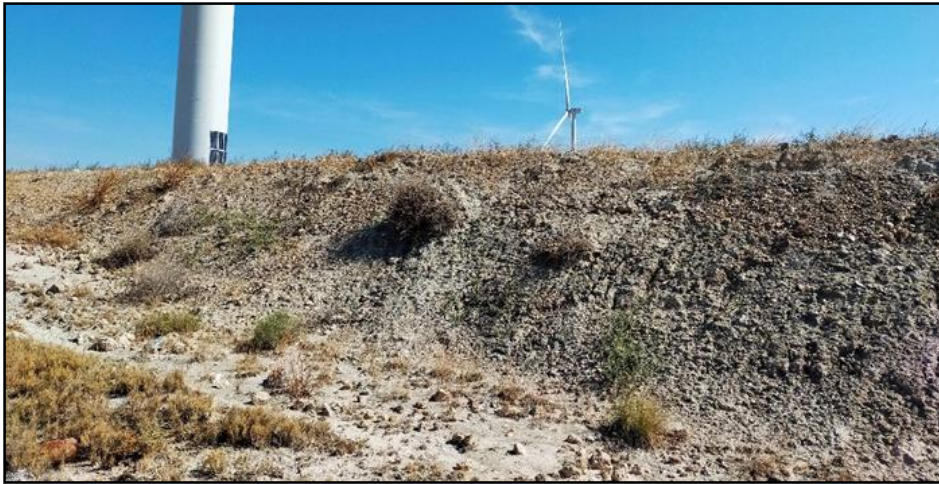
Fotografía 11. Talud con cierta pendiente junto a la turbina HE04

El aerogenerador HE04 presenta dos taludes, ubicados al sur del aerogenerador; ninguno de ellos ha sido replantado. El situado más al este (Fotografía 11) presenta riesgo de erosión debido a la verticalidad del terreno, mientras que otro, más tendido, ya está siendo colonizado por vegetación natural (Fotografía 12).

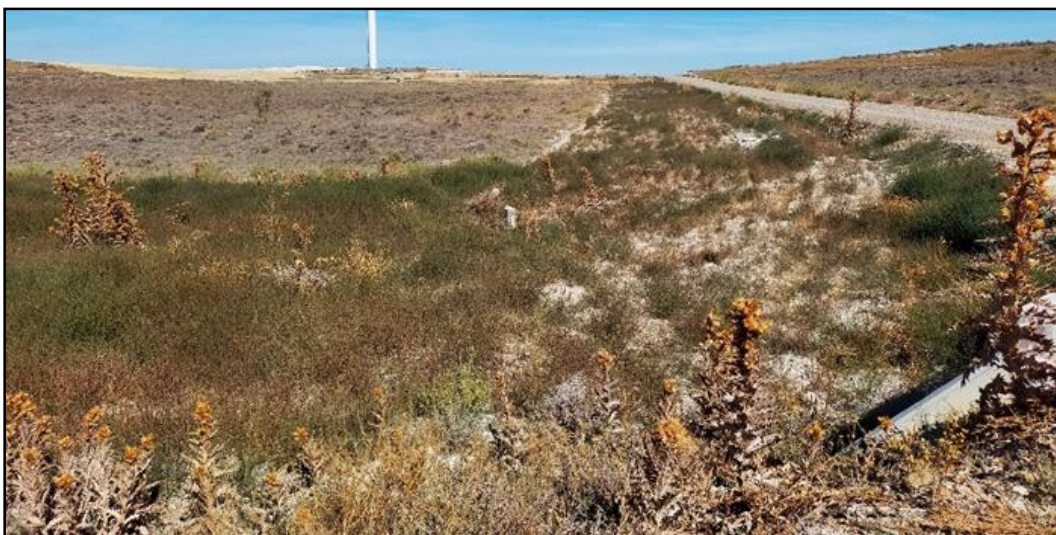
Fotografía 13. Zanja de media tensión provista de vegetación.

Por último, la zanja que discurre entre los aerogeneradores HE01 y HE02, fue replantada con especies vegetales de carácter estepario. Estos plantones no prosperaron, pero la vegetación herbácea natural (formada principalmente por diferentes especies del género *Salsola*), está colonizando el área afectada (Fotografía 13).
