# Parque Eólico "LAS HERRERÍAS"

## VIGILANCIA AMBIENTAL EN FASE DE EXPLOTACIÓN

NOMBRE DE LA INSTALACIÓN	PARQUE EÓLICO "LAS HERRERÍAS"
PROVINCIA UBICACIÓN INSTALACIÓN	ZARAGOZA
NOMBRE DEL TITULAR	EDP RENOVABLES ESPAÑA, S.L.U.
CIF DEL TITULAR	B91115196
NOMBRE DE LA EMPRESA VIGILANCIA	CIMA DESARROLLO Y MEDIO AMBIENTE, SLU
INFORME DE FASE DE	EXPLOTACIÓN
PERIODICIDAD DEL INFORME SEGÚN DIA	CUATRIMESTRAL
AÑO DE SEGUIMIENTO	AÑO 2
Nº DE INFORME Y AÑO DE SEGUIMIENTO	INFORME Nº1 DEL AÑO 2
PERIODO QUE RECOGE EL INFORME	ENERO 2023 – ABRIL 2023

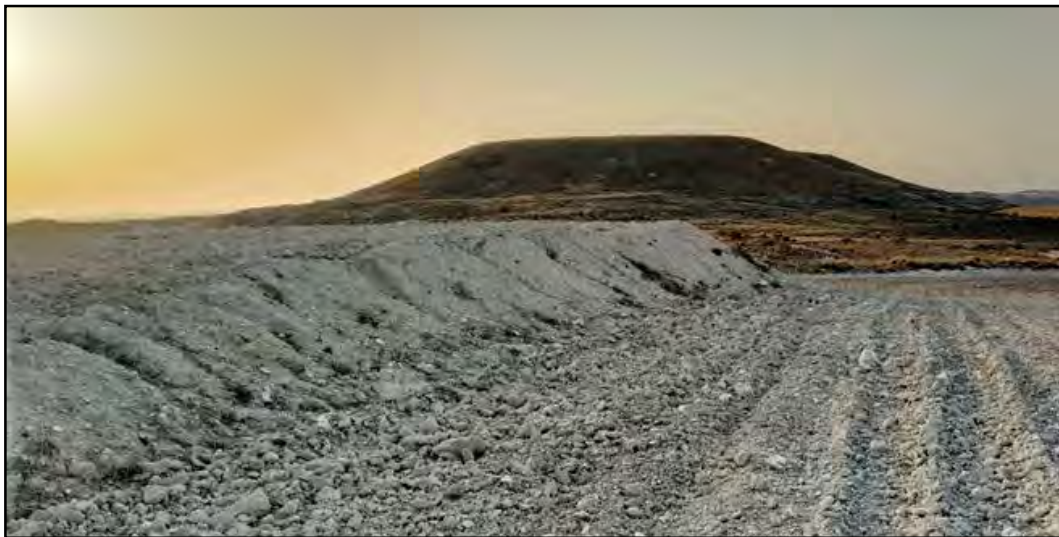
Los taludes originados en el parque eólico son de escasa consideración (de baja altura y poca pendiente), de manera que no se producen procesos erosivos de importancia. Señalar únicamente la aparición de pequeños regueros en uno de los taludes presentes junto a la turbina HE01 (Fotografía 1).

**Fotografía 1.** Pequeños regueros en el talud del aerogenerador HE01.

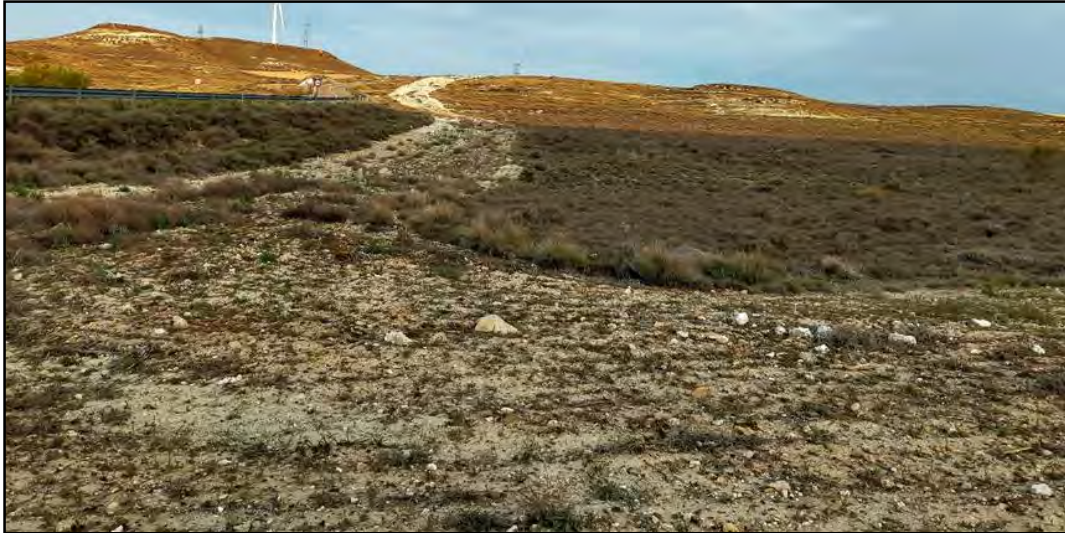
El aerogenerador HE-01 presenta varios taludes, tanto correspondientes a los viales de acceso como a las plataformas. Sobre algunos terrenos la revegetación no ha prosperado adecuadamente. Sin embargo, en algunas zonas, la vegetación natural está empezando a colonizar el suelo (Fotografía 2).

**Fotografía 2.** Estado de la revegetación en el acceso al aerogenerador HE01.

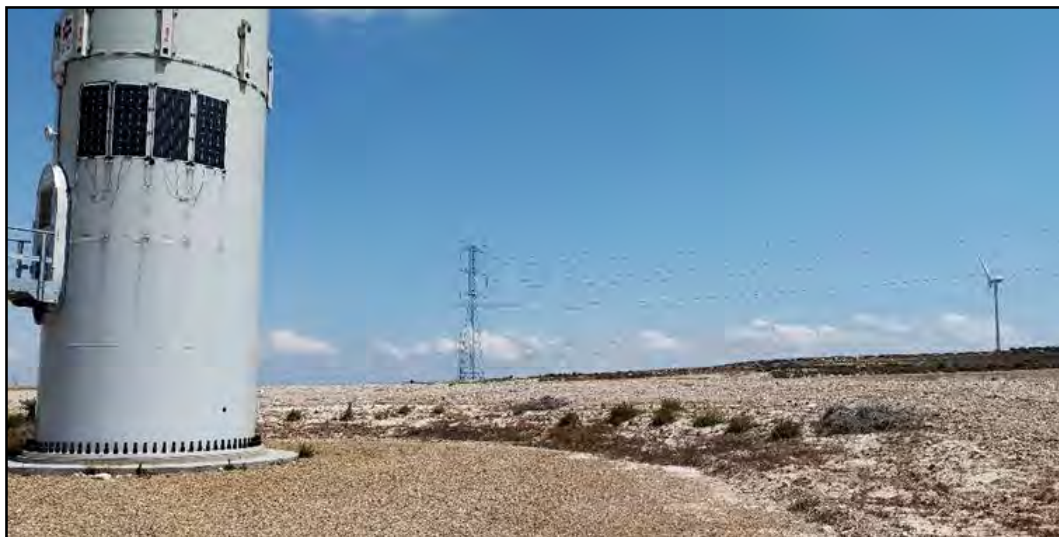
El aerogenerador HE02 presenta un único desmonte de escasa altura (menos de 1 metro), en el que se han plantado algunas especies arbustivas que han prosperado. También la vegetación natural está empezando a colonizar el sustrato.

**Fotografía 3.** Pequeño talud junto a la turbina HE012

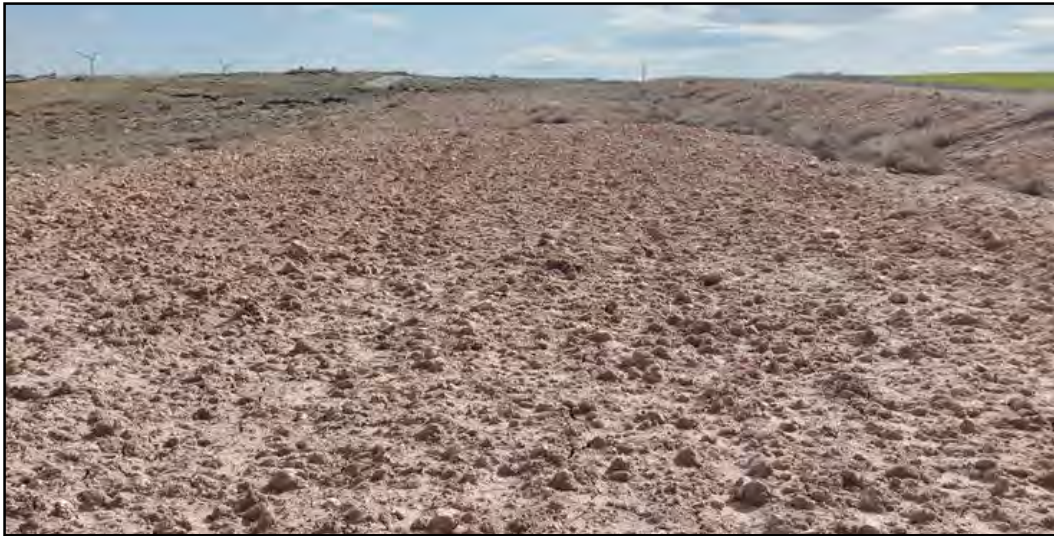
En la turbina HE03 los efectos de la restauración paisajística efectuada son dispares. Por un lado, al suroeste del vial principal, la revegetación realizada en 2022 con especies botánicas de carácter estepario no ha tenido los resultados esperados ya que la mayor parte no se ha desarrollado (Fotografía 4). Sin embargo, en aquellas zonas donde se acumula el agua de escorrentía, la vegetación natural ya ha empezado a colonizar el sustrato, con abundancia principalmente de especies como *Salsola* sp.

**Fotografía 4.** Zona replantada en la turbina HE03.

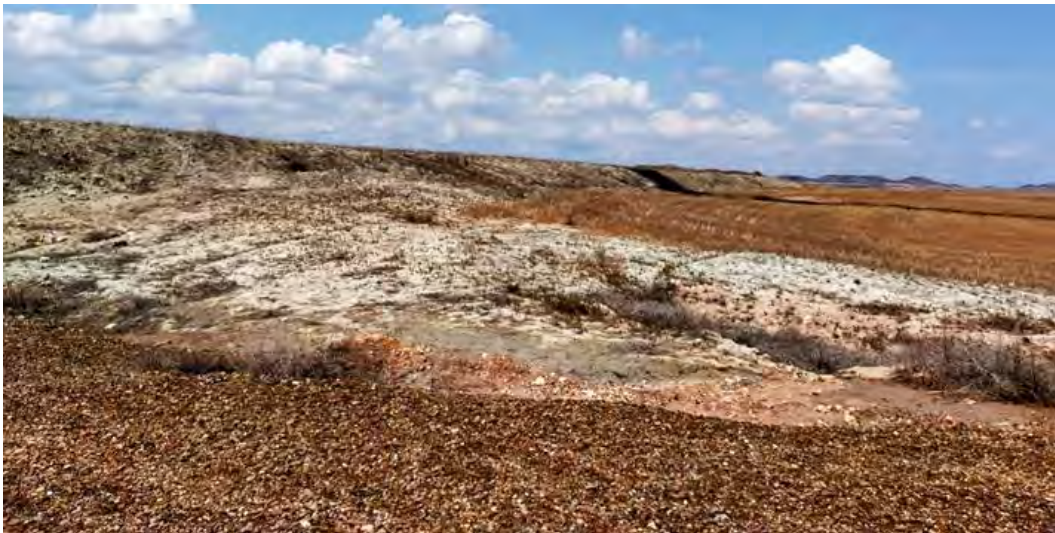
Por el contrario, el talud situado al norte de la turbina y que fue objeto de una plantación con especies arbustivas de carácter estepario, evoluciona favorablemente y también está prosperando de forma adecuada la vegetación natural (Fotografía 5).

**Fotografía 5.** Vegetación sobre el talud de la turbina HE03.

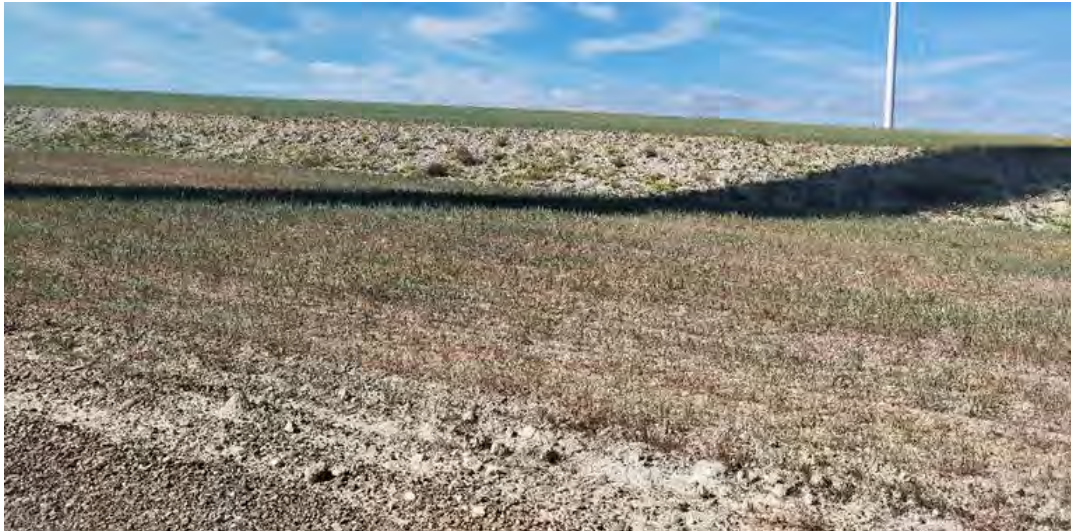
Por último, existe un pequeño desmonte que delimita la plataforma en su lado noroeste con un campo de cultivo, el cual ha ido reduciendo su pendiente mediante el labrado del terreno. Aquí se mantiene una adecuada cubierta vegetal (Fotografía 6).

**Fotografía 6.** Zona hidrosembrada con escaso éxito de germinación.

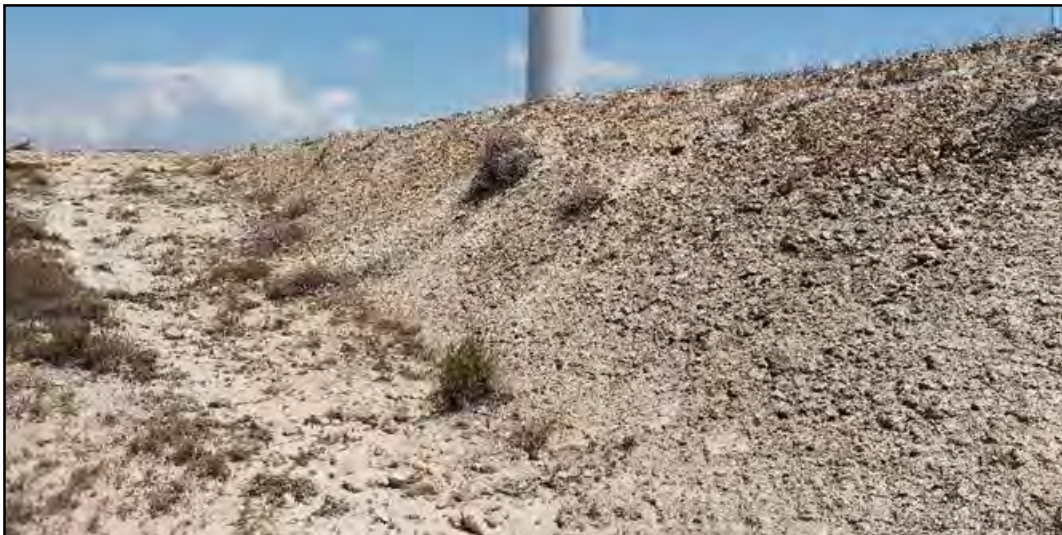
En el aerogenerador HE04 existen dos pequeños taludes ubicados al sur y sureste de la turbina respectivamente. Este último presenta una baja cobertura herbácea debido a la verticalidad del terreno (Fotografía 7).

**Fotografía 7.** Talud con poca vegetación al sureste de la turbina

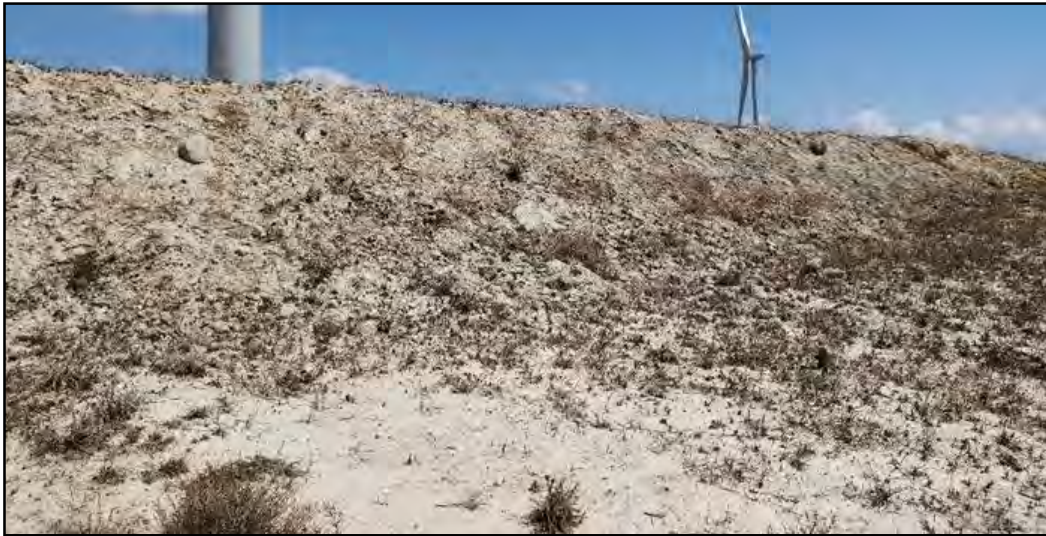
El situado al sur, por el contrario, muestra menor pendiente y está siendo recolonizado por vegetación natural (Fotografía 8).

**Fotografía 8.** Vegetación natural próxima al aerogenerador HE04

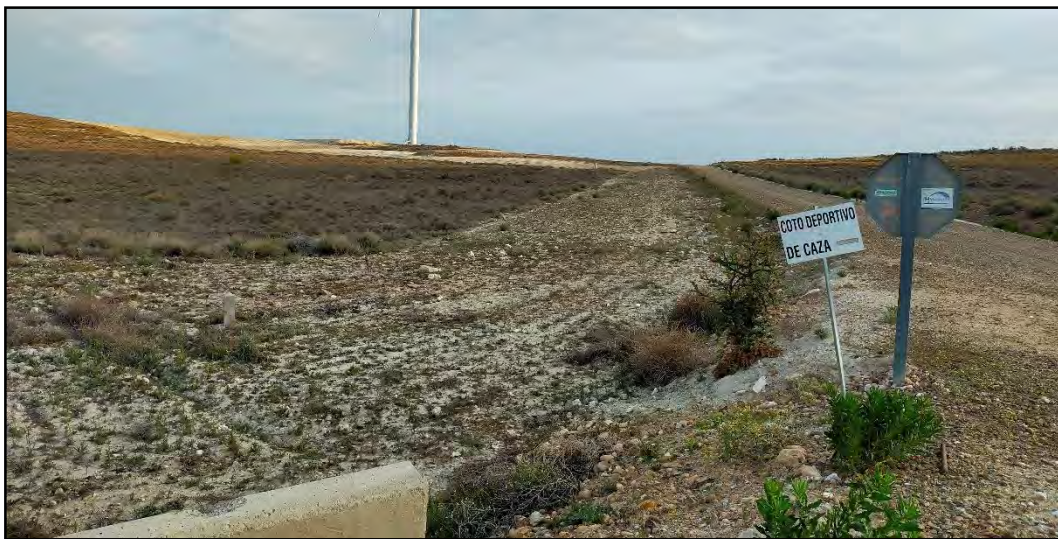
Por último, la zanja que discurre entre los aerogeneradores HE01 y HE02, fue replantada con especies vegetales de carácter estepario. Aunque estos plantones no prosperaron, la vegetación natural está colonizando lentamente el área afectada (Fotografía 9).

**Fotografía 9.** Zanja de media tensión
