# INFORME DE VIGILANCIA AMBIENTAL

Nombre de la instalación:	PE Los Gigantes
Provincia/s ubicación de la instalación:	Teruel y Zaragoza
Nombre del titular:	ENEL GREEN POWER ESPAÑA, S.L.U.
CIF del titular:	B61234613
Nombre de la empresa de vigilancia:	TIM LINUM
Tipo de EIA:	Ordinaria
Informe de FASE de:	Explotación
Periodicidad del informe según DIA:	Cuatrimestral
Año de seguimiento n°:	Año 2
n° de informe y año de seguimiento:	Informe n°3 del año 2
Período que recoge el informe:	Enero - diciembre 2022

## SEXTO INFORME CUATRIMESTRAL (Segundo informe anual) PARQUE EÓLICO LOS GIGANTES

TT.MM. DE BLESA (TERUEL) Y MOYUELA (ZARAGOZA).

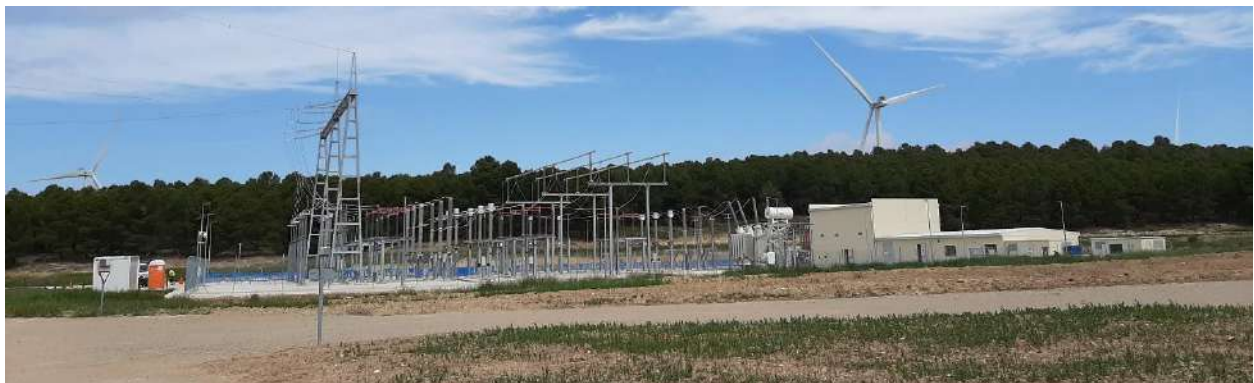
Figura 1: Vistas de la subestación Cañaseca.

Esta subestación es compartida entre los parques eólicos de “Cañaseca” y “Los Gigantes”.

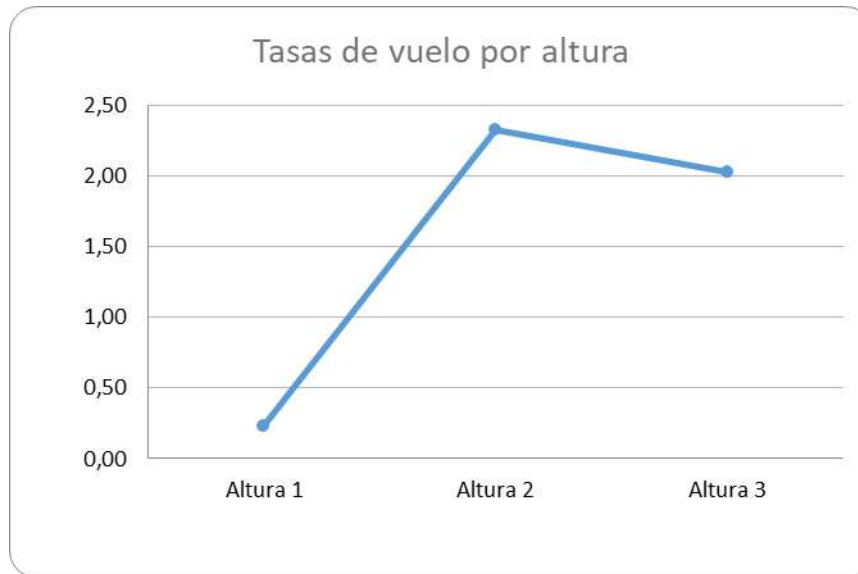
Figura 5: Tasa de vuelo (aves/hora) en las distintas alturas de vuelo respecto al aerogenerador.

La altura de vuelo que comporta un mayor riesgo de colisión es la altura 2, la que corresponde con el ámbito de giro de las palas del aerogenerador. En ese sentido, se ha observado que poco más de la mitad de las aves de interés registradas (el 50,64 %) volaron a una altura 2, obteniéndose una tasa de vuelo para esas aves de 2,32 aves/hora durante el periodo de estudio. Tanto los buitres leonados como otras rapaces de gran tamaño vuelan a menudo a alturas medias (que se corresponden con la categoría 2 en nuestro estudio) en sus desplazamientos y prospecciones del terreno, quedando relegadas las alturas más bajas para cuando se van a posar o están despegando y las alturas más elevadas para cuando realizan desplazamientos de más larga distancia. Además, la detectabilidad se ve comprometida cuando los individuos vuelan a gran altura. Es por ello razonable que la altura 2 en nuestro estudio haya obtenido la tasa de vuelo más alta.

Las aves que presentan un riesgo alto de colisión son aquellas que vuelan a menos de 50 m del aerogenerador (Sector A) y a alturas coincidentes con el radio de giro de las aspas (Altura 2). Se considera que tienen un riesgo moderado de colisión las aves detectadas a una altura de riesgo (2) y en el Sector B (entre 50 y 100 metros del aerogenerador), porque se trata de vuelos a la altura del rotor y a una distancia relativamente cercana del aerogenerador, y también se considera que tienen riesgo moderado de colisión los individuos observados en el Sector A, Altura 1 porque pasan por debajo del radio de giro de las aspas. En la siguiente tabla se clasifican las aves de interés observadas en función de la distancia al aerogenerador y de la altura de vuelo.

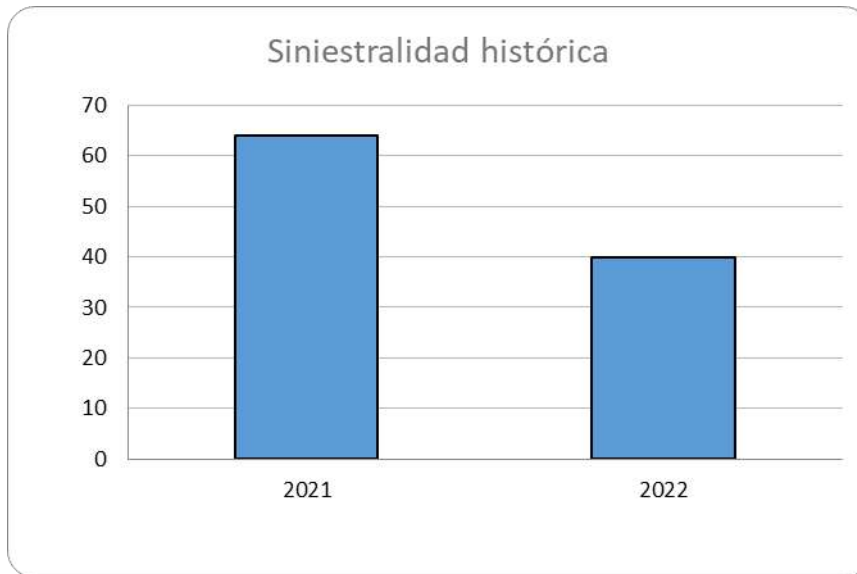
Figura 12: Distribución temporal de los siniestros durante los diferentes años de explotación.

Tal y como se puede observar, en el histórico del parque eólico Los Gigantes, se ha encontrado un total de 104 siniestros, de los cuales 43 son mamíferos quirópteros y 61, aves. La distribución de los siniestros ha sido: 64 en 2021 y 40 en 2022. Se puede observar en la siguiente figura que la siniestralidad ha disminuido respecto al año anterior.

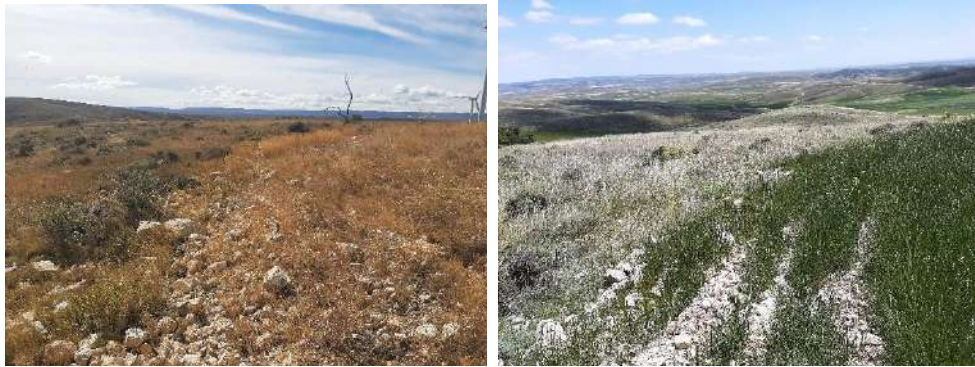
La revegetación en las zonas restauradas está resultando muy favorable, existen brotes en la mayoría de los taludes en los que se han realizado labores de restauración y en aquellas zonas donde se realizaron movimientos de tierra. La densidad vegetal en estas zonas es alta y con buen arraigo, siendo ya bastante difuso el límite con la vegetación natural. Simplemente cabe puntualizar que en las zonas restauradas la vegetación se compone principalmente de especies herbáceas estando ausentes aún especies arbustivas como la aulaga o el tomillo que sí se encuentran en la vegetación natural de las zonas colindantes. Esta ñultima puntualización puede observarse en las siguientes fotografías del aerogenerador LG-06.

Comparativa de los alrededores del aerogenerador LG-06 entre el cuatrimestre anterior (izquierda) y el presente cuatrimestre (derecha).

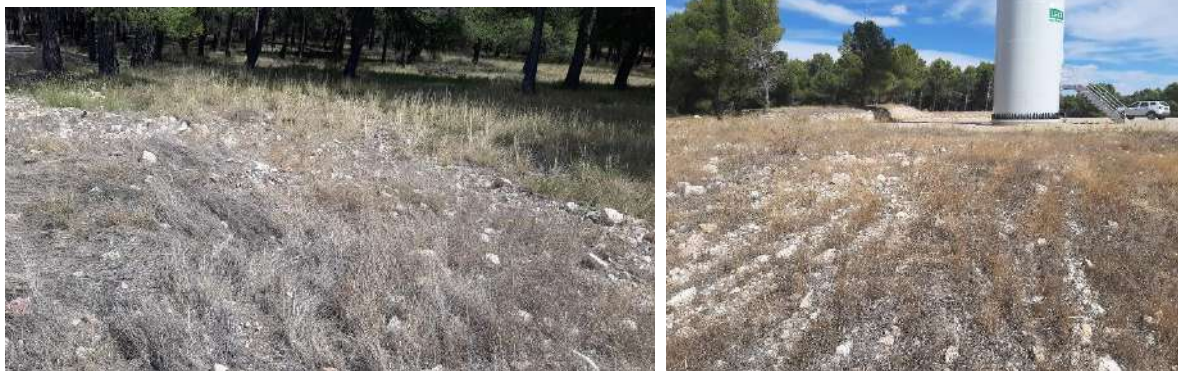
Revegetación en los alrededores del aerogenerador LG-03

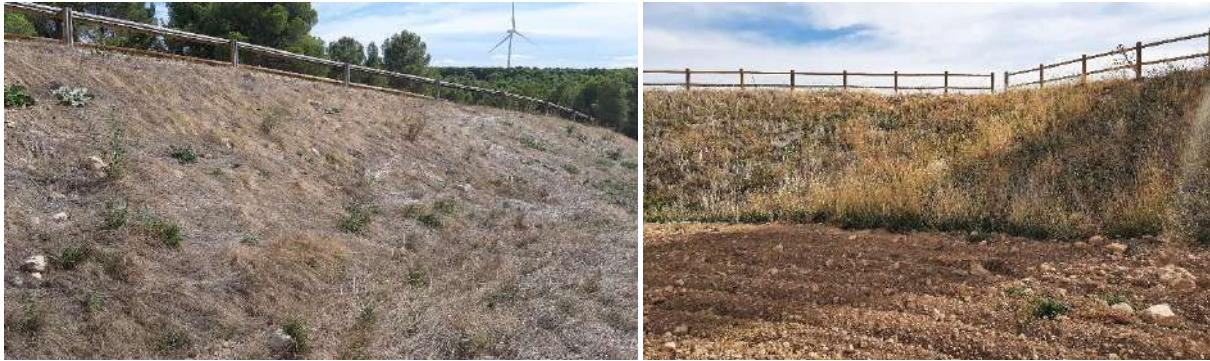
Revegetación en los taludes de LG-03 (izquierda) y LG-01 (derecha)

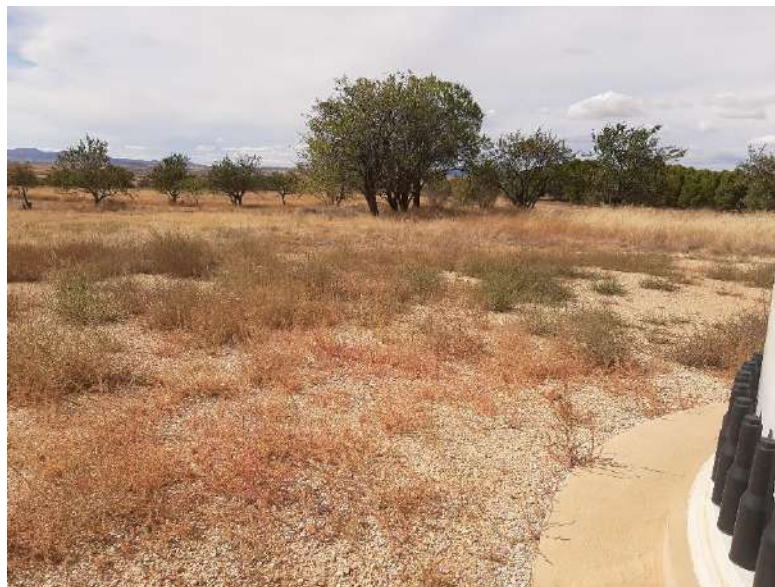
En el caso de LG-02 la vegetación ha colonizado gran parte de la plataforma circular:

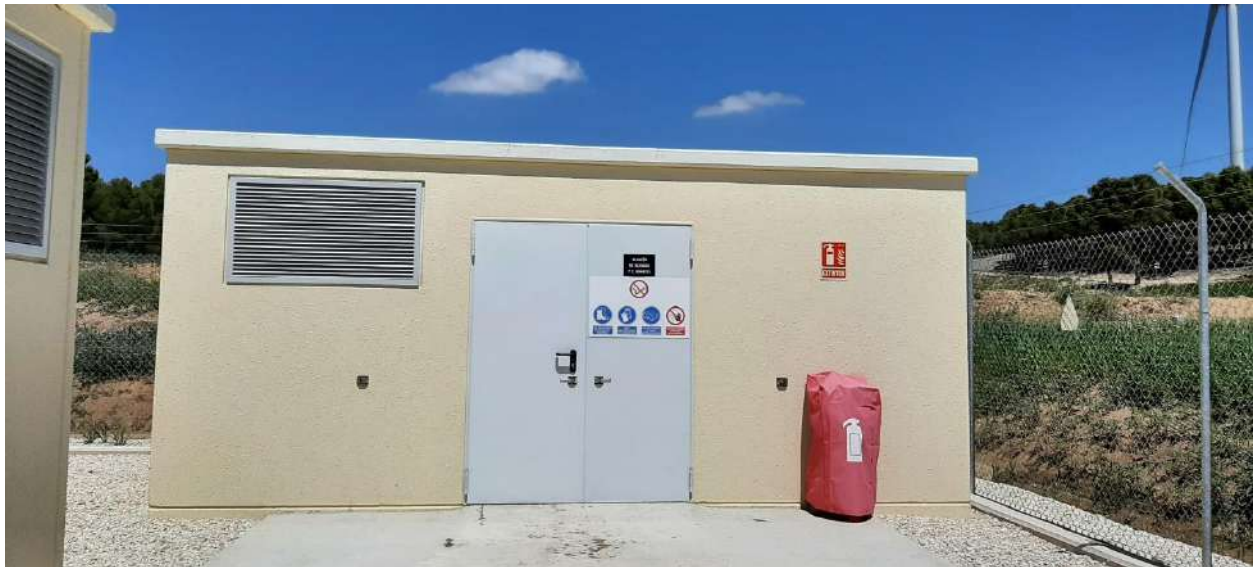
- El transporte y gestión de los residuos generados se realiza mediante empresas debidamente autorizadas.
- Desde el parque eólico se lleva a cabo un correcto control de la gestión de los residuos, disponiendo el mismo de un libro de registro de residuos. Toda la documentación referente a la gestión de los residuos se encuentra archivada en la SET del parque eólico.

Punto limpio habilitado en la subestación Cañaseca para el parque eólico “Los Gigantes”

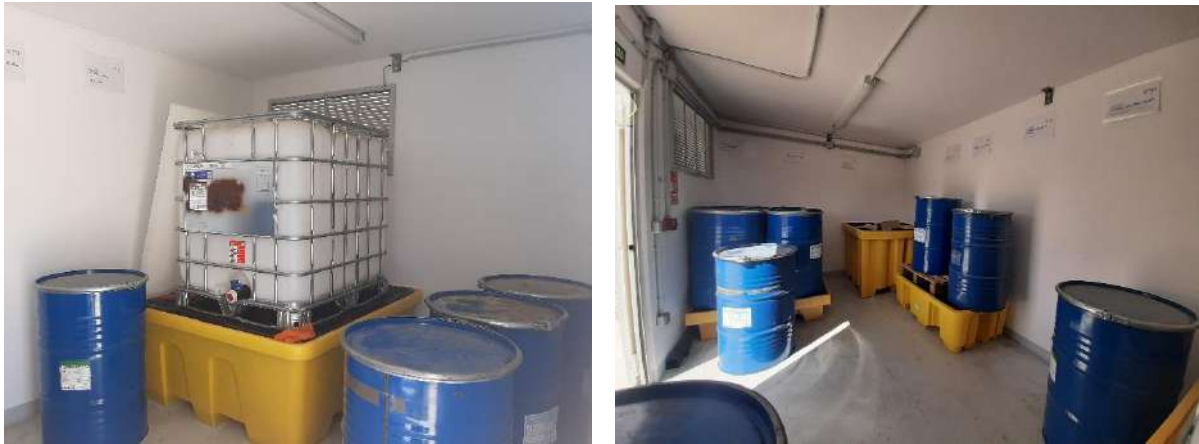
Contenedores habilitados en el interior del punto limpio

Durante el presente cuatrimestre no se han registrado residuos en las instalaciones del parque ni se han encontrado incidencias en las revisiones al almacén de residuos.

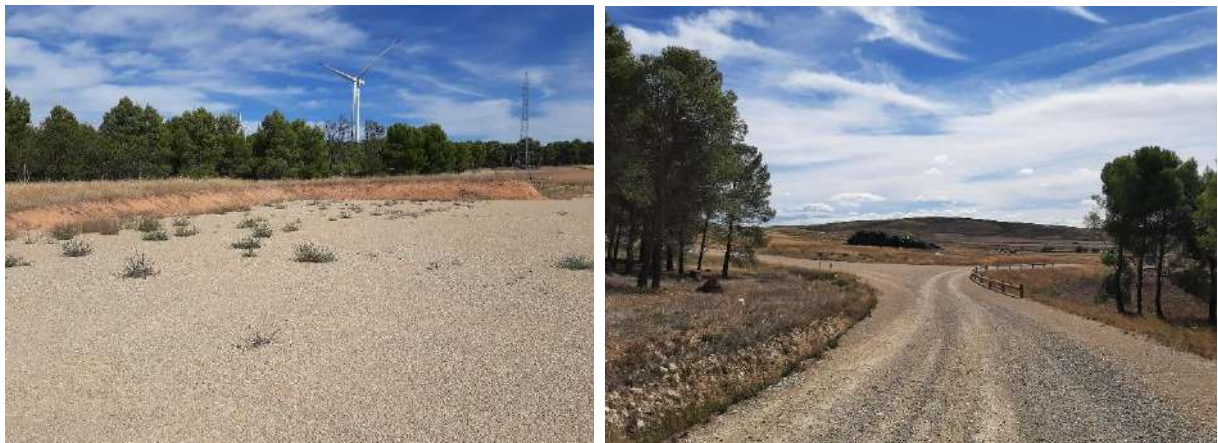
La red de drenaje que discurre paralela a los viales, en general, funciona con normalidad.

Plataforma de LG-02 y vial de acceso a LG-04, LG-05 y LG-06

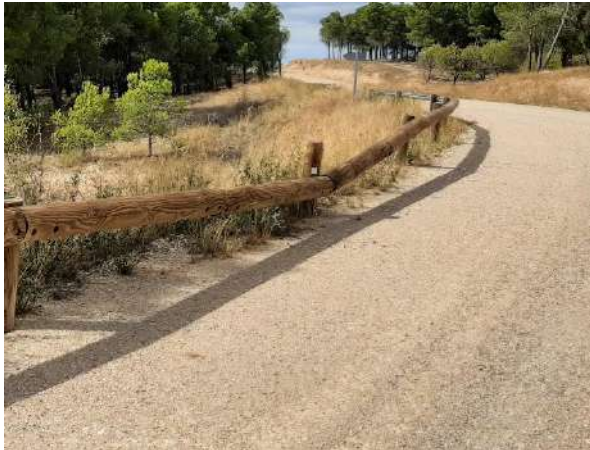
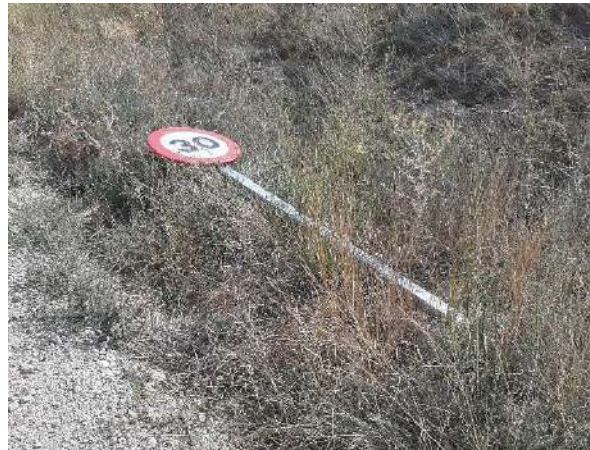
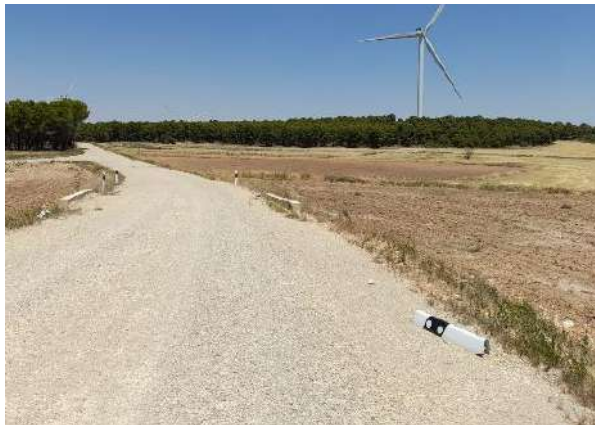
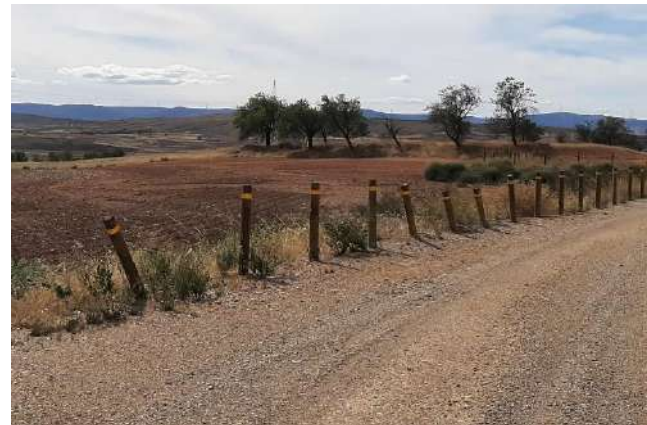
Cada vez son más los desperfectos causados por tractores y maquinaria agrícola, que generan daños en la señalización del parque, tanto hitos de arista como señales de metal y barandas de madera. Puede observarse en las siguientes fotografías.

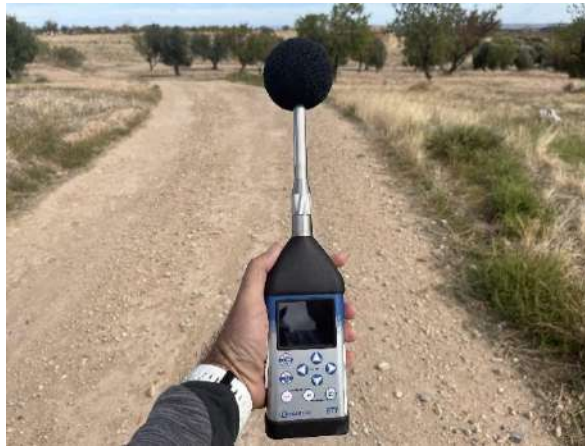
Figura 15: Sonómetro integrador modelo clase 1 SVAN 977 utilizado para la evaluación de los niveles de presión sonora en el parque eólico.

A fecha de 10 de octubre de 2022 se realizó una medición de los niveles de presión sonora en el parque eólico y su entorno inmediato.

Los datos obtenidos han sido descargados directamente desde el sonómetro a través del software del fabricante.

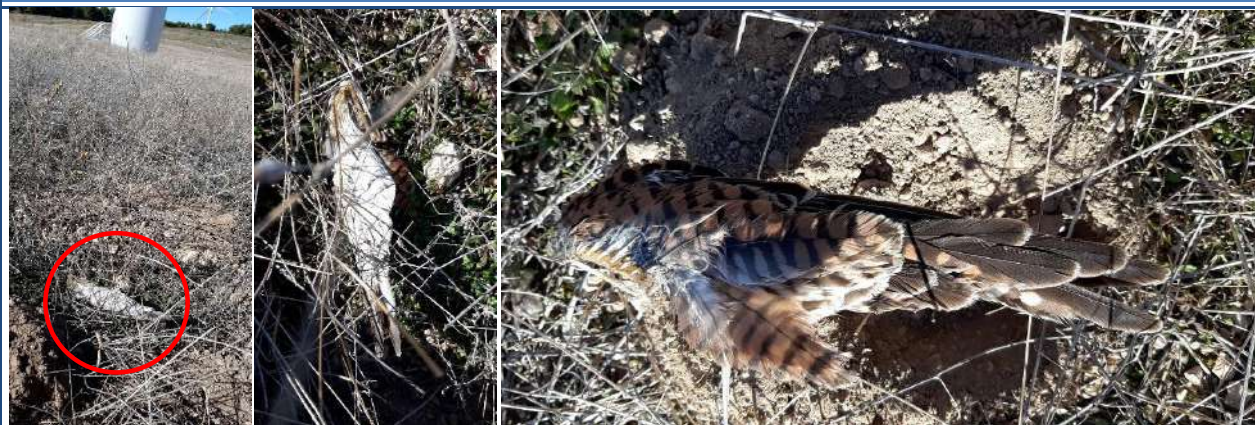
#### Fotografías

Instalación	Los_Gigantes	Empresa	TIM LINUM
	Nº de ficha	1	Fecha hallazgo	31/01/2022
Especie	Nombre científico	<i>Falco tinnunculus</i>	Nombre común	Cernícalo común
Categoría de protección	CNEA	Li	Catálogo Aragón	NC
Características del siniestro	Edad	Adulto	Sexo	H
Localización	Aero más próximo	LG-05	Distancia	31 metros
Coordenadas	UTM X	676.719	UTM Y	4551656
Técnico de campo	Marina Sánchez Muñoz			
Ficha de visita	20220131_PE LG_V2			
Descripción de los restos	Restos depredados, solo se encuentra el ala derecha.			
Tiempo estimado desde la muerte (días)	> 7 días.			
Descripción del entorno	Restos entre la vegetación al sur del aerogenerador.			
Descripción de las actuaciones realizadas tras el hallazgo	Se abandonan los restos.			
Observaciones

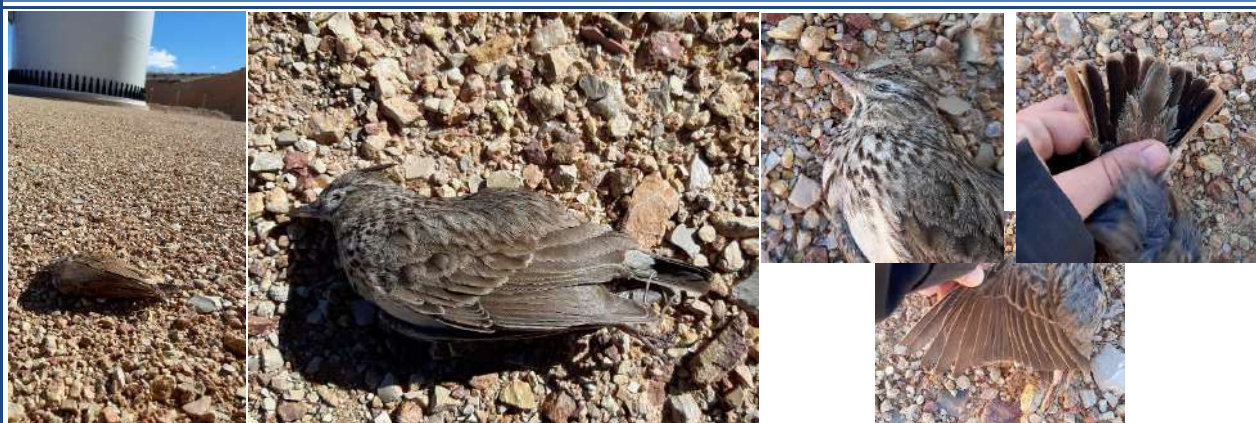
#### Fotografías

Instalación	Los_Gigantes	Empresa	TIM LINUM
	Nº de ficha	3	Fecha hallazgo	21/02/2022
Especie	Nombre científico	<i>Galerida theklae</i>	Nombre común	Cogujada montesina
Categoría de protección	CNEA	Li	Catálogo Aragón	NC
Características del siniestro	Edad	Adulto	Sexo	
Localización	Aero más próximo	LG-01	Distancia	11 metros.
Coordenadas	UTM X	675.471	UTM Y	4553105
Técnico de campo	Marina Sánchez Muñoz			
Ficha de visita	20220221_PE LG_V5			
Descripción de los restos	Restos enteros, recientes y blandos.			
Tiempo estimado desde la muerte (días)	2 días.			
Descripción del entorno	Restos en la plataforma circular, al NW del aerogenerador.			
Descripción de las actuaciones realizadas tras el hallazgo	Se utilizan para realizar test de permanencia.			
Observaciones

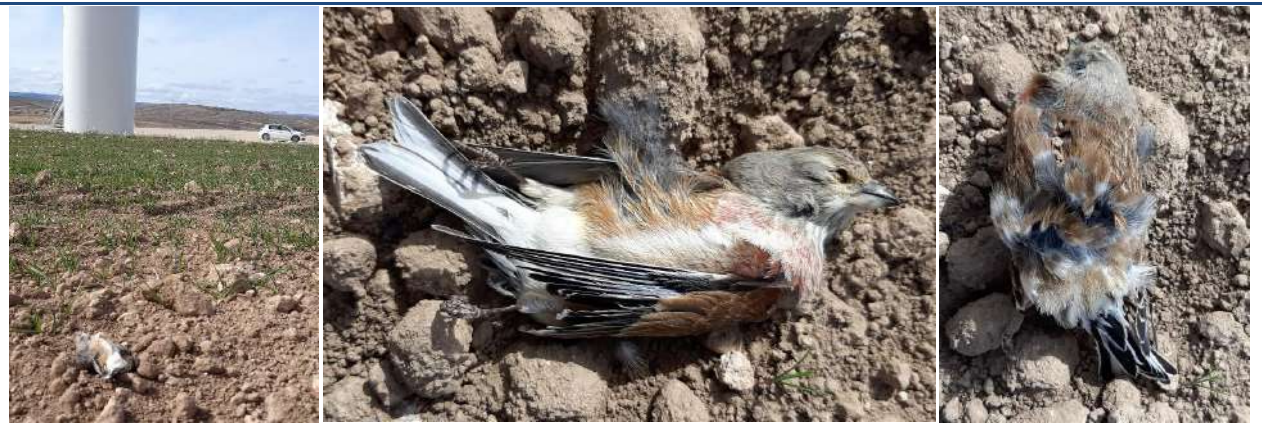
#### Fotografías

Instalación	Los_Gigantes	Empresa	TIM LINUM
	Nº de ficha	4	Fecha hallazgo	25/02/2022
Especie	Nombre científico	<i>Carduelis cannabina</i>	Nombre común	Pardillo Común
Categoría de protección	CNEA	-	Catálogo Aragón	IE
Características del siniestro	Edad	Adulto	Sexo	M
Localización	Aero más próximo	LG-04	Distancia	26 metros
Coordenadas	UTM X	676335	UTM Y	4551448
Técnico de campo	Marina Sánchez Muñoz			
Ficha de visita	20220225_PE LG_V6			
Descripción de los restos	Restos enteros y rígidos. Con larvas.			
Tiempo estimado desde la muerte (días)	4-5 días.			
Descripción del entorno	Restos en un campo de cultivo al norte del aerogenerador.			
Descripción de las actuaciones realizadas tras el hallazgo	Se abandonan los restos.			
Observaciones

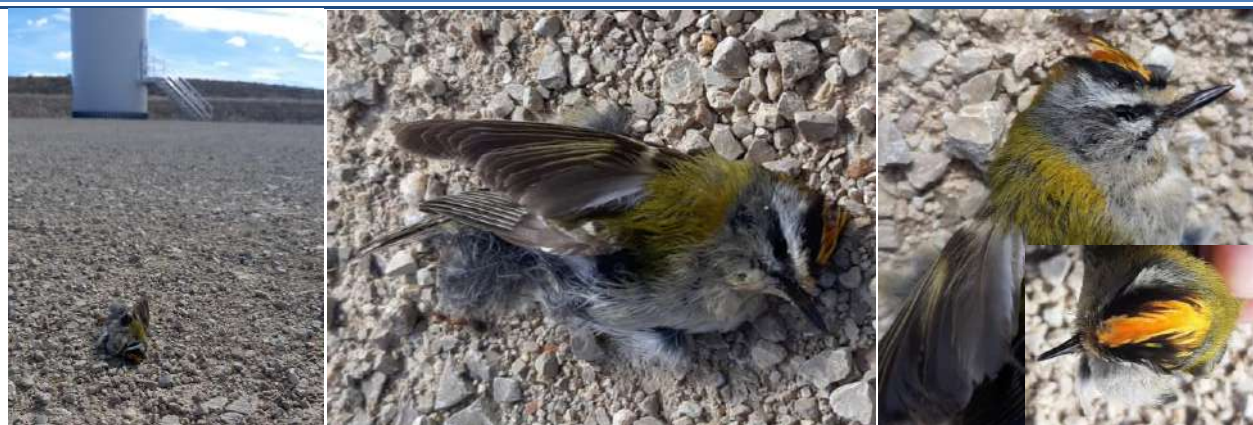
#### Fotografías

Instalación	Los_Gigantes	Empresa	TIM LINUM
	Nº de ficha	5	Fecha hallazgo	03/03/2022
Especie	Nombre científico	<i>Regulus ignicapillus</i>	Nombre común	Reyezuelo listado
Categoría de protección	CNEA	Li	Catálogo Aragón	NC
Características del siniestro	Edad	Adulto	Sexo	H
Localización	Aero más próximo	LG-05	Distancia	38 metros
Coordenadas	UTM X	676675	UTM Y	4551701
Técnico de campo	Marina Sánchez Muñoz			
Ficha de visita	20220303_PE LG_V7			
Descripción de los restos	Restos enteros y blandos.			
Tiempo estimado desde la muerte (días)	3 días.			
Descripción del entorno	Restos en la plataforma, al NW del aerogenerador.			
Descripción de las actuaciones realizadas tras el hallazgo	Se traslada al arcón de la subestación.			
Observaciones

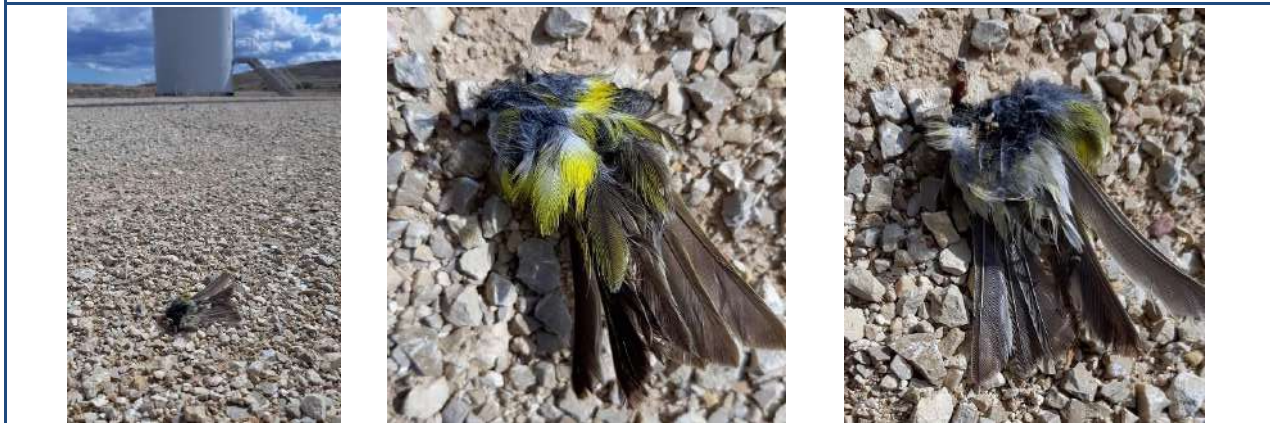
#### Fotografías

Instalación	Los_Gigantes	Empresa	TIM LINUM
	Nº de ficha	6	Fecha hallazgo	09/03/2022
Especie	Nombre científico	<i>Serinus serinus</i>	Nombre común	Verdecillo o serín verdecillo
Categoría de protección	CNEA	-	Catálogo Aragón	IE
Características del siniestro	Edad	Adulto	Sexo	
Localización	Aero más próximo	LG-04	Distancia	19 metros
Coordenadas	UTM X	676313	UTM Y	4551430
Técnico de campo	Marina Sánchez Muñoz			
Ficha de visita	20220309_PE LG_V8			
Descripción de los restos	Restos partidos. Únicamente se encuentra la cola y el obispillo.			
Tiempo estimado desde la muerte (días)				
Descripción del entorno	Restos en la plataforma, al NW del aerogenerador.			
Descripción de las actuaciones realizadas tras el hallazgo	Se traslada al arcón de la subestación.			
Observaciones

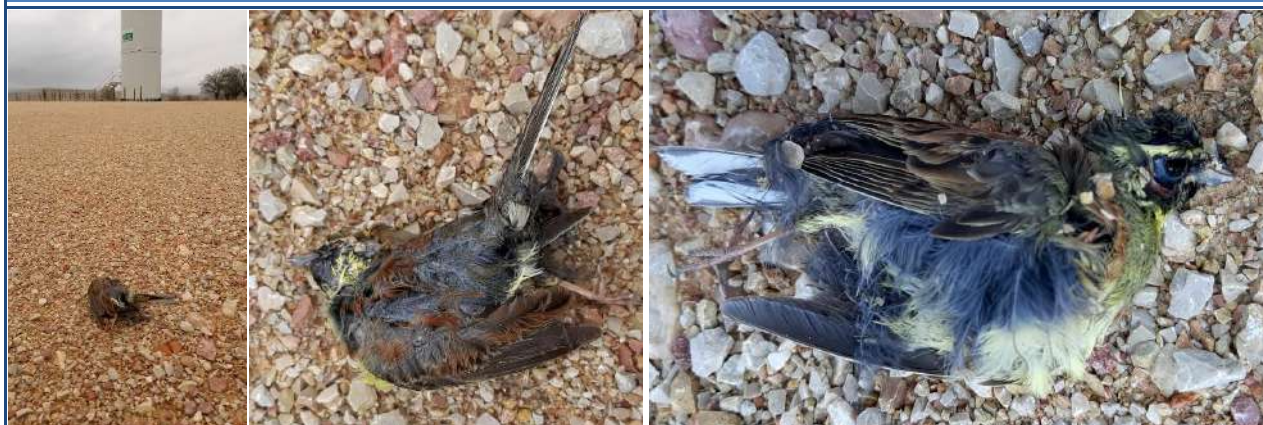
#### Fotografías

Especie	Nombre científico	<i>Emberiza cirius</i>	Nombre común	soteño o escribano de garga
Categoría de protección	CNEA	Li	Catálogo Aragón	NC
Características del siniestro	Edad	Adulto	Sexo	M
Localización	Aero más próximo	LG-02	Distancia	33 metros
Coordenadas	UTM X	675746	UTM Y	4552252
Técnico de campo	Marina Sánchez Muñoz			
Ficha de visita	20220315_PE LG_V9			
Descripción de los restos	Entero y blando. Siendo consumido por hormigas.			
Tiempo estimado desde la muerte (días)	5-6 días			
Descripción del entorno	Restos en la plataforma, al E del aerogenerador.			
Descripción de las actuaciones realizadas tras el hallazgo	Se traslada al arcón de la subestación.			
Observaciones

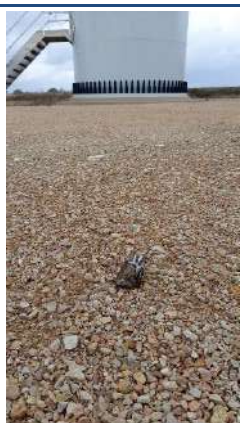
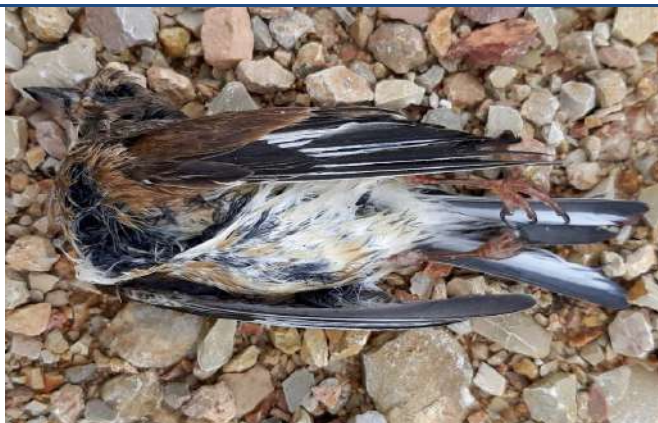
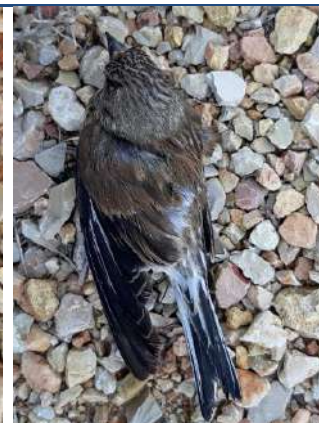
#### Fotografías

Instalación	Los_Gigantes	Empresa	TIM LINUM
	Nº de ficha	8	Fecha hallazgo	22/03/2022
Especie	Nombre científico	<i>Carduelis cannabina</i>	Nombre común	Pardillo Común
Categoría de protección	CNEA	-	Catálogo Aragón	IE
Características del siniestro	Edad	Adulto	Sexo	H
Localización	Aero más próximo	LG-04	Distancia	8 metros
Coordenadas	UTM X	676338	UTM Y	4551419
Técnico de campo	Marina Sánchez Muñoz			
Ficha de visita	20220322_PE LG_V10			
Descripción de los restos	Entera y blanda. Siendo consumida por hormigas.			
Tiempo estimado desde la muerte (días)	3 días			
Descripción del entorno	Restos en la plataforma circular, al SE del aerogenerador.			
Descripción de las actuaciones realizadas tras el hallazgo	Se traslada al arcón de la subestación.			
Observaciones

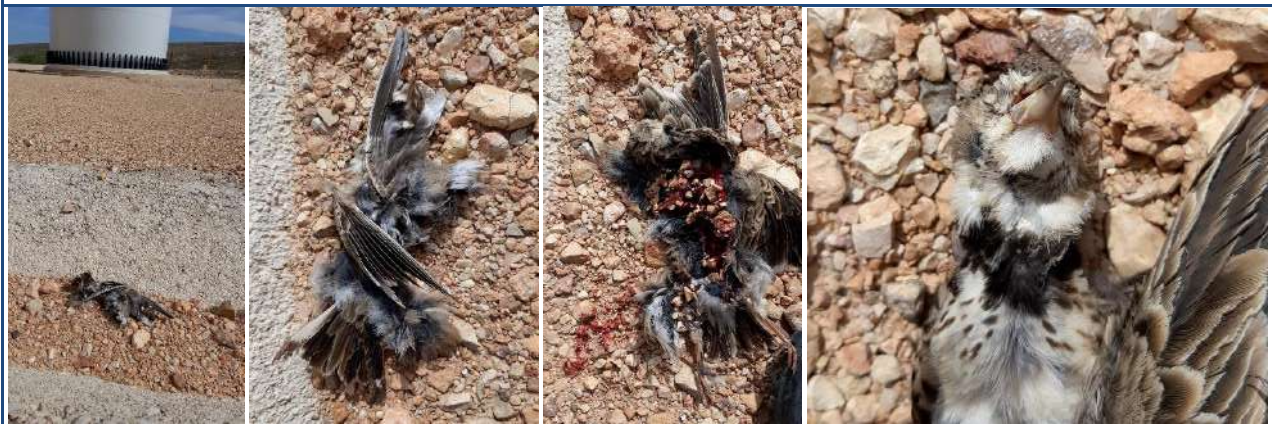
**Fotografías**

Especie	Nombre científico	<i>Melanocorypha calandria</i>	Nombre común	Calandria común
Categoría de protección	CNEA	RPE	Catálogo Aragón	NC
Características del siniestro	Edad	Adulto	Sexo	
Localización	Aero más próximo	LG-01	Distancia	12 metros
Coordenadas	UTM X	675471	UTM Y	4553090
Técnico de campo	Marina Sánchez Muñoz			
Ficha de visita	20220405_PE LG_V11			
Descripción de los restos	Restos enteros, blandos y con sangre fresca. Fuerte impacto en el dorso y varios miembros con fracturas.

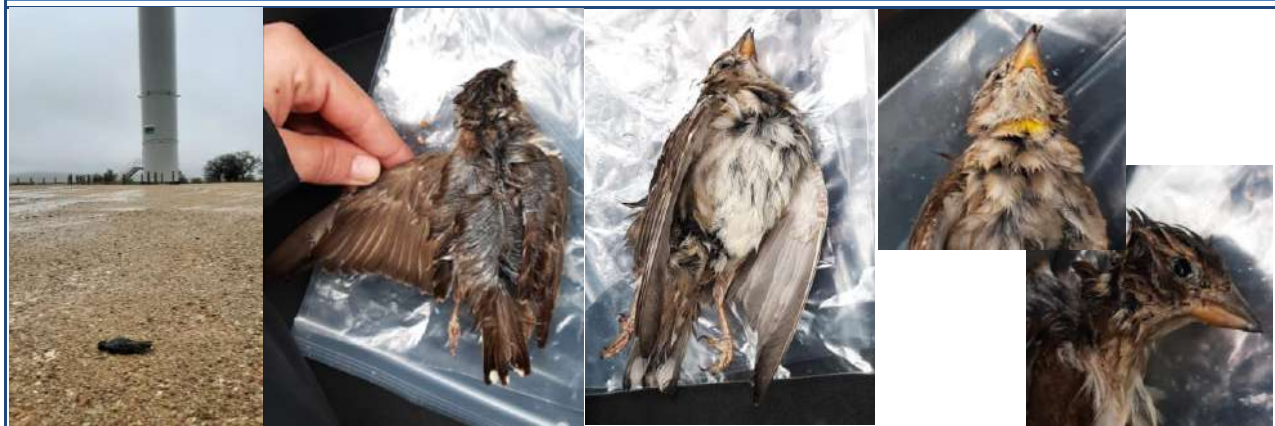
Instalación	Los_Gigantes	Empresa	TIM LINUM
	Nº de ficha	14	Fecha hallazgo	13/04/2022

Especie	Nombre científico	<i>Petronia petronia</i>	Nombre común	Gorrión chillón
Categoría de protección	CNEA	RPE	Catálogo Aragón	NC
Características del siniestro	Edad	Adulto	Sexo	
Localización	Aero más próximo	LG-02	Distancia	30 metros
Coordenadas	UTM X	675743	UTM Y	4552247
Técnico de campo	Marina Sánchez Muñoz			
Ficha de visita	20220413_PE LG_V12			
Descripción de los restos	Entero, blando y con hormigas consumiendo los restos.

Tiempo estimado desde la muerte (días)	4-5 días.
Descripción del entorno	Restos en la plataforma, al NE del aerogenerador.

Descripción de las actuaciones realizadas tras el hallazgo	Se traslada al arcón de la subestación.
--	---

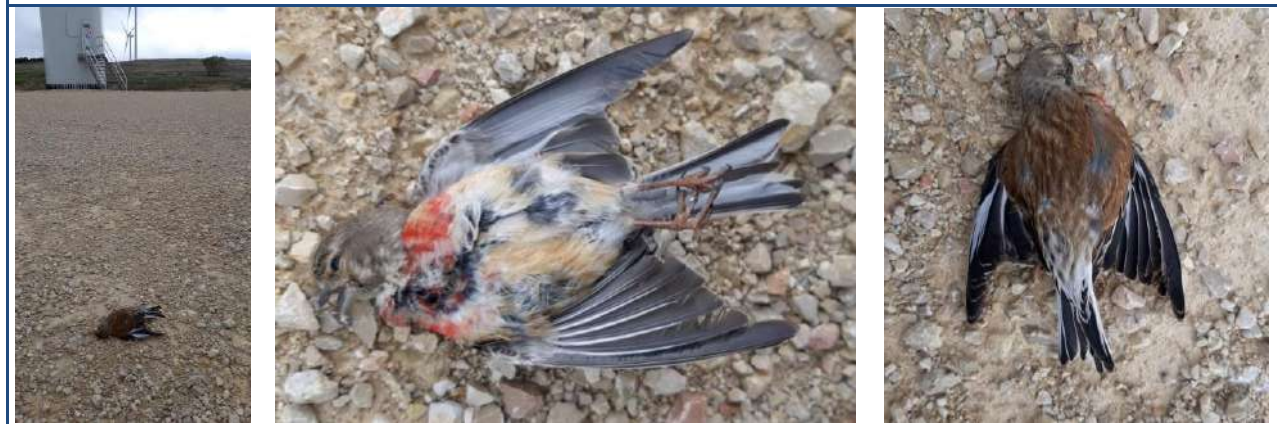
Instalación	Los_Gigantes	Empresa	TIM LINUM
	Nº de ficha	15	Fecha hallazgo	19/04/2022

Especie	Nombre científico	<i>Carduelis cannabina</i>	Nombre común	Pardillo Común
Categoría de protección	CNEA	-	Catálogo Aragón	IE
Características del siniestro	Edad	Adulto	Sexo	M
Localización	Aero más próximo	LG-04	Distancia	28 metros
Coordenadas	UTM X	676305	UTM Y	4551412
Técnico de campo	Marina Sánchez Muñoz			
Ficha de visita	20220419_PE LG_V13			
Descripción de los restos	Entero, blando y reciente.

Tiempo estimado desde la muerte (días)	1-2 días.
Descripción del entorno	Restos en la plataforma, al SW del aerogenerador.

Descripción de las actuaciones realizadas tras el hallazgo	Se traslada al arcón de la subestación.
--	---

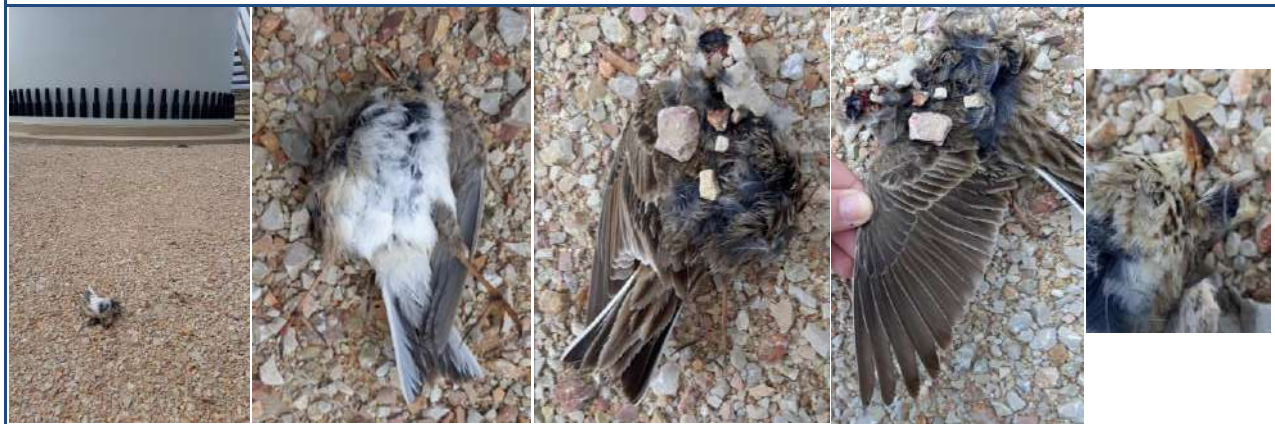
Instalación	Los_Gigantes	Empresa	TIM LINUM
	Nº de ficha	16	Fecha hallazgo	19/04/2022

Especie	Nombre científico	<i>Alauda arvensis</i>	Nombre común	Alondra común
Categoría de protección	CNEA	-	Catálogo Aragón	IE
Características del siniestro	Edad	Adulto	Sexo	
Localización	Aero más próximo	LG-05	Distancia	3 metros
Coordenadas	UTM X	676709	UTM Y	4551690
Técnico de campo	Marina Sánchez Muñoz			
Ficha de visita	20220419_PE LG_V13			
Descripción de los restos	Entero, blando y reciente. Fractura de cráneo.

Tiempo estimado desde la muerte (días)	3 días.
Descripción del entorno	Restos en la plataforma circular, al N del aerogenerador.

Descripción de las actuaciones realizadas tras el hallazgo	Se traslada al arcón de la subestación.
--	---

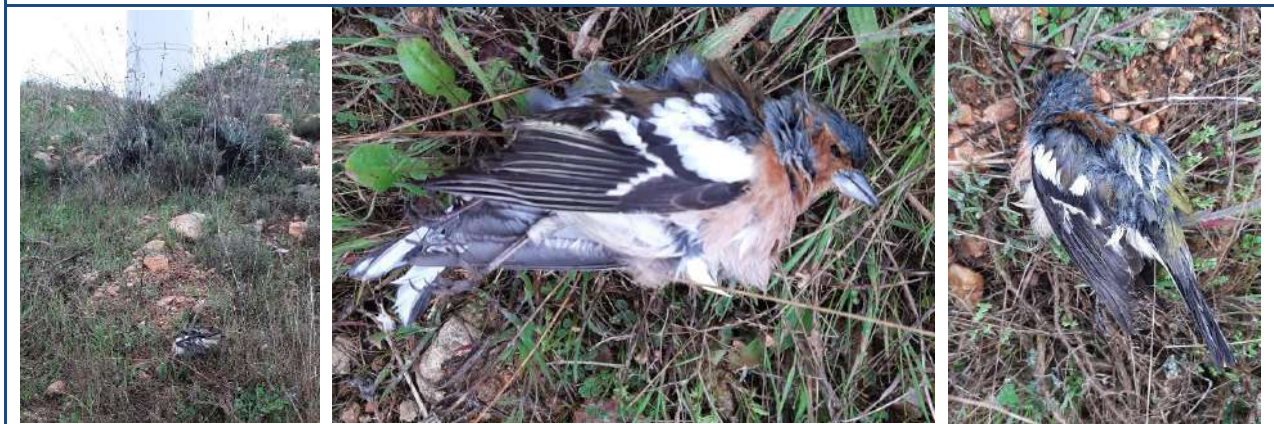
Instalación	Los_Gigantes	Empresa	TIM LINUM
	Nº de ficha	17	Fecha hallazgo	19/04/2022

Especie	Nombre científico	<i>Fringilla coelebs</i>	Nombre común	Pinzón vulgar
Categoría de protección	CNEA	-	Catálogo Aragón	NC
Características del siniestro	Edad	Adulto	Sexo	M
Localización	Aero más próximo	LG-01	Distancia	28 metros
Coordenadas	UTM X	675475	UTM Y	4553126
Técnico de campo	Marina Sánchez Muñoz			
Ficha de visita	20220419_PE LG_V13			
Descripción de los restos	Entero, blando y reciente.

Tiempo estimado desde la muerte (días)	1-2 días.
Descripción del entorno	Restos entre la vegetación, al NW del aerogenerador.

Descripción de las actuaciones realizadas tras el hallazgo	Se traslada al arcón de la subestación.
--	---

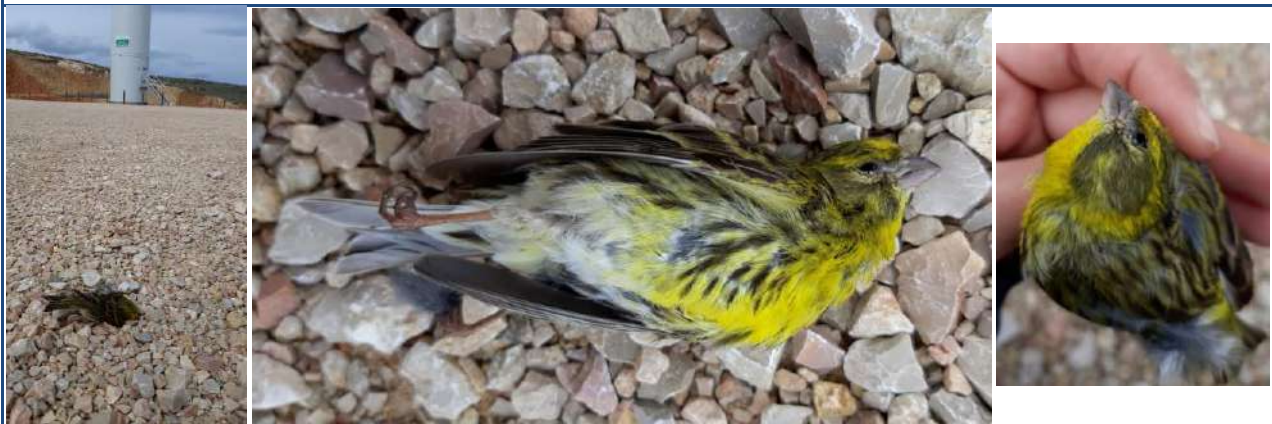
Instalación	Los_Gigantes	Empresa	TIM LINUM
	Nº de ficha	18	Fecha hallazgo	22/04/2022

Especie	Nombre científico	<i>Serinus serinus</i>	Nombre común	Verdecillo o serín verdecillo
Categoría de protección	CNEA	-	Catálogo Aragón	IE
Características del siniestro	Edad	Adulto	Sexo	M
Localización	Aero más próximo	LG-01	Distancia	34 metros.
Coordenadas	UTM X	675514	UTM Y	4553102
Técnico de campo	Marina Sánchez Muñoz			
Ficha de visita	20220422_PE LG_V14			
Descripción de los restos	Entero, blando y reciente.

Tiempo estimado desde la muerte (días)	2-3 días.
Descripción del entorno	Restos en la plataforma, al E del aerogenerador.

Descripción de las actuaciones realizadas tras el hallazgo	Se traslada al arcón de la subestación.
--	---

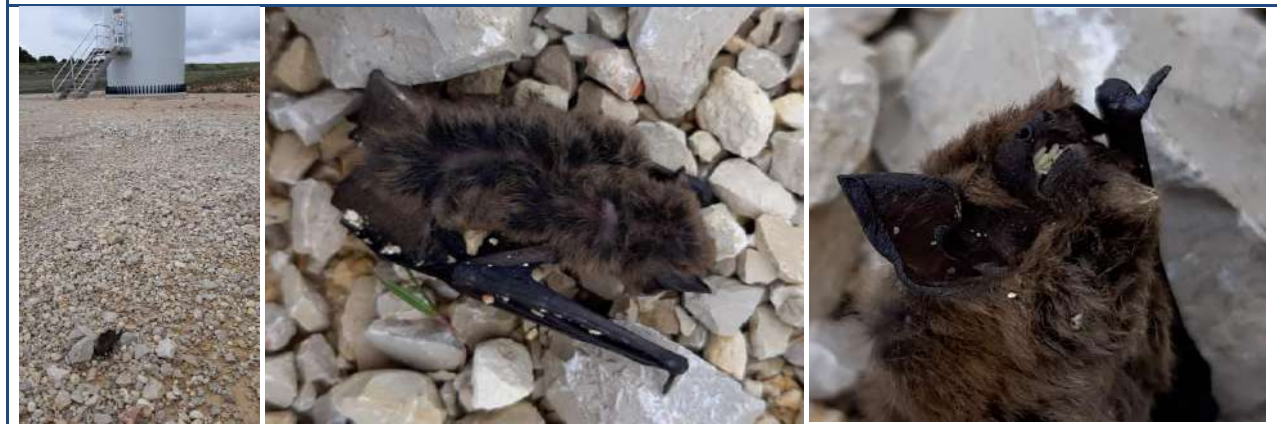
Instalación	Los_Gigantes	Empresa	TIM LINUM
	Nº de ficha	19	Fecha hallazgo	28/04/2022

Especie	Nombre científico	<i>Pipistrellus pipistrellus</i>	Nombre común	Murciélago enano
Categoría de protección	CNEA	RPE	Catálogo Aragón	NC
Características del siniestro	Edad	Adulto	Sexo	
Localización	Aero más próximo	LG-05	Distancia	15 metros
Coordenadas	UTM X	676699	UTM Y	4551674
Técnico de campo	Marina Sánchez Muñoz			
Ficha de visita	20220428_PE LG_V15			
Descripción de los restos	Entero, blando y reciente. Con larvas de mosca en orejas y boca.

Tiempo estimado desde la muerte (días)	1-2 días.
Descripción del entorno	Restos en la plataforma, al SW del aerogenerador.

Descripción de las actuaciones realizadas tras el hallazgo	Se traslada al arcón de la subestación.
--	---

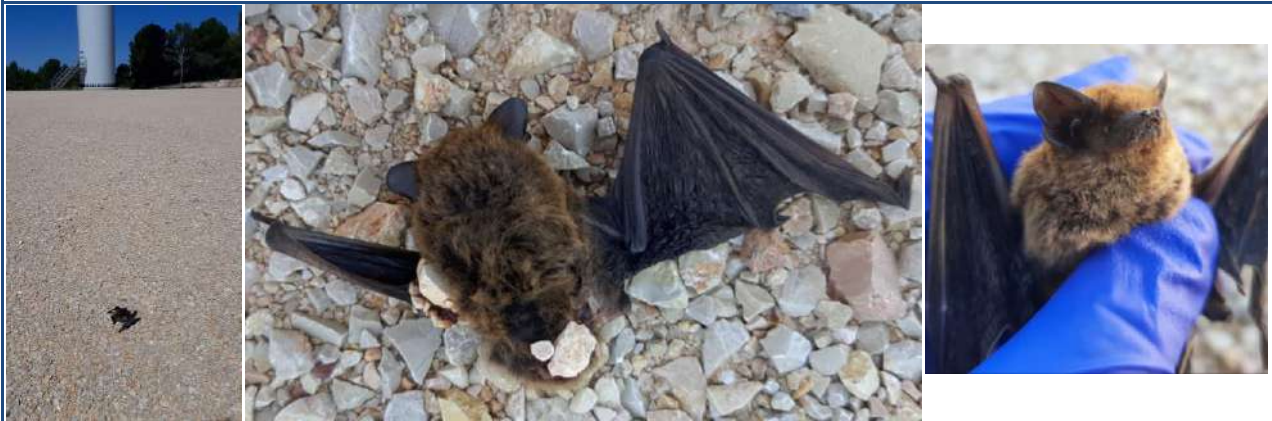
Instalación	Los_Gigantes	Empresa	TIM LINUM
	Nº de ficha	20	Fecha hallazgo	10/05/2022

Especie	Nombre científico	<i>Pipistrellus pipistrellus</i>	Nombre común	Murciélago enano
Categoría de protección	CNEA	RPE	Catálogo Aragón	NC
Características del siniestro	Edad	Adulto	Sexo	M
Localización	Aero más próximo	LG-03	Distancia	40 metros
Coordenadas	UTM X	676267	UTM Y	4552461
Técnico de campo	Marina Sánchez Muñoz			
Ficha de visita	20220510_PE LG_V17			
Descripción de los restos	Entero, blando y reciente.

Tiempo estimado desde la muerte (días)	2-3 días.
Descripción del entorno	Restos en la plataforma, al SE del aerogenerador.

Descripción de las actuaciones realizadas tras el hallazgo	Se traslada al arcón de la subestación.
--	---

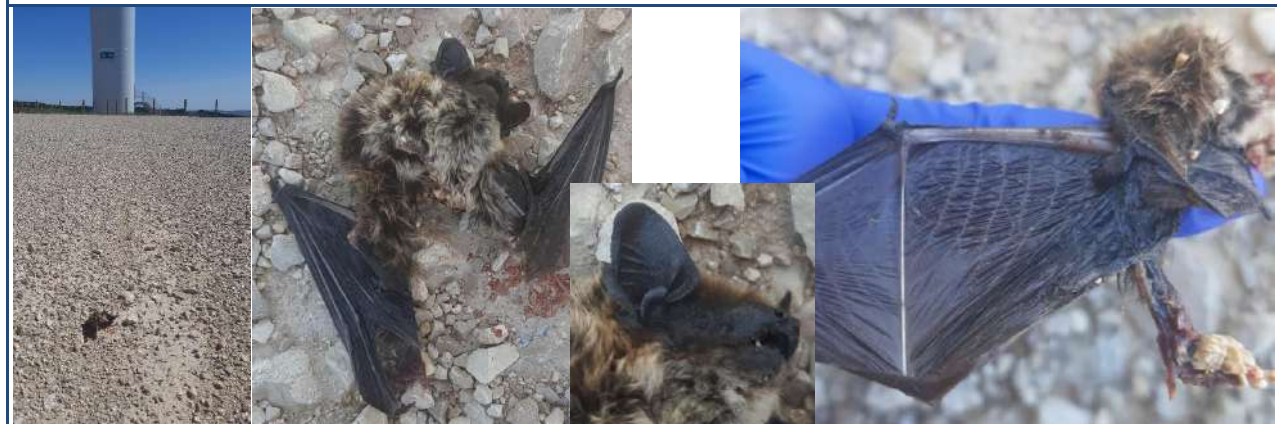
Instalación	Los_Gigantes	Empresa	TIM LINUM
	Nº de ficha	21	Fecha hallazgo	17/05/2022

Especie	Nombre científico	<i>Pipistrellus pipistrellus</i>	Nombre común	Murciélago enano
Categoría de protección	CNEA	RPE	Catálogo Aragón	NC
Características del siniestro	Edad	Adulto	Sexo	
Localización	Aero más próximo	LG-06	Distancia	25 metros
Coordenadas	UTM X	676994	UTM Y	4551906
Técnico de campo	Marina Sánchez Muñoz			
Ficha de visita	20220517_PE LG_V18			
Descripción de los restos	Restos recientes y blandos. Sin parte posterior.

Tiempo estimado desde la muerte (días)	1-2 días.
Descripción del entorno	Restos en la plataforma, al SW del aerogenerador.

Descripción de las actuaciones realizadas tras el hallazgo	Se traslada al arcón de la subestación.
--	---

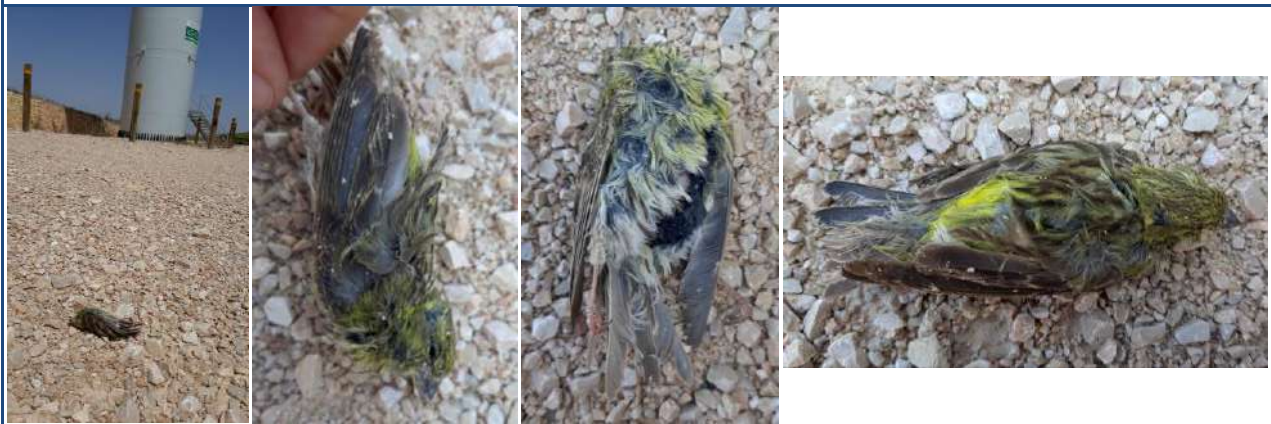
Instalación	Los_Gigantes	Empresa	TIM LINUM
	Nº de ficha	26	Fecha hallazgo	15/06/2022
Especie	Nombre científico	<i>Serinus serinus</i>	Nombre común	Verdecillo o serín verdecillo
Categoría de protección	CNEA	-	Catálogo Aragón	IE
Características del siniestro	Edad	Adulto	Sexo	H
Localización	Aero más próximo	LG-01	Distancia	13 metros
Coordenadas	UTM X	675486	UTM Y	4553087
Técnico de campo	Marina Sánchez Muñoz			
Ficha de visita	20220615_PE LG_V22			
Descripción de los restos	Entero, blando y reciente.			
Tiempo estimado desde la muerte (días)	3 días.			
Descripción del entorno	Restos en la plataforma, al SE del aerogenerador.			
Descripción de las actuaciones realizadas tras el hallazgo	Se traslada al arcón de la subestación.			
Observaciones

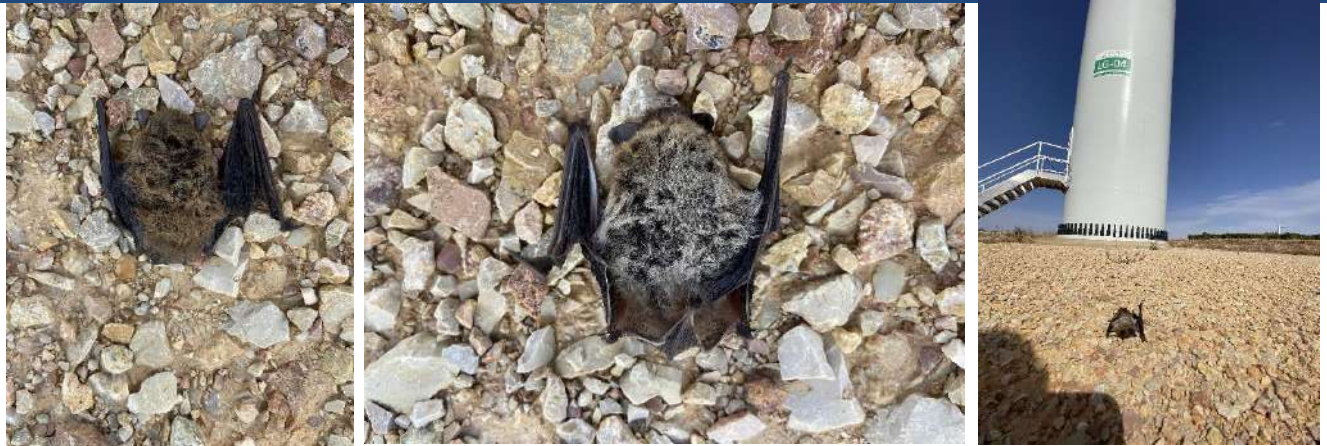
Instalación	Los_Gigantes	Empresa	TIM LINUM
	Nº de ficha	33	Fecha hallazgo	12/09/2022
Especie	Nombre científico	<i>Pipistrellus kuhlii</i>	Nombre común	Murciélago de borde claro
Categoría de protección	CNEA	RPE	Catálogo Aragón	NC
Características del siniestro	Edad	Adulto	Sexo	M
Localización	Aero más próximo	LG-04	Distancia	6 m
Coordenadas	UTM X	676342	UTM Y	4551424
Técnico de campo	Julia Martínez Lacámara			
Ficha de visita	20220912_PE LG_V35			
Descripción de los restos	Entero y blando.			
Tiempo estimado desde la muerte (días)	Horas.			
Descripción del entorno	Terreno sin vegetación, base del aerogenerador.			
Descripción de las actuaciones realizadas tras el hallazgo	Se traslada al arcón de la subestación.			
Observaciones

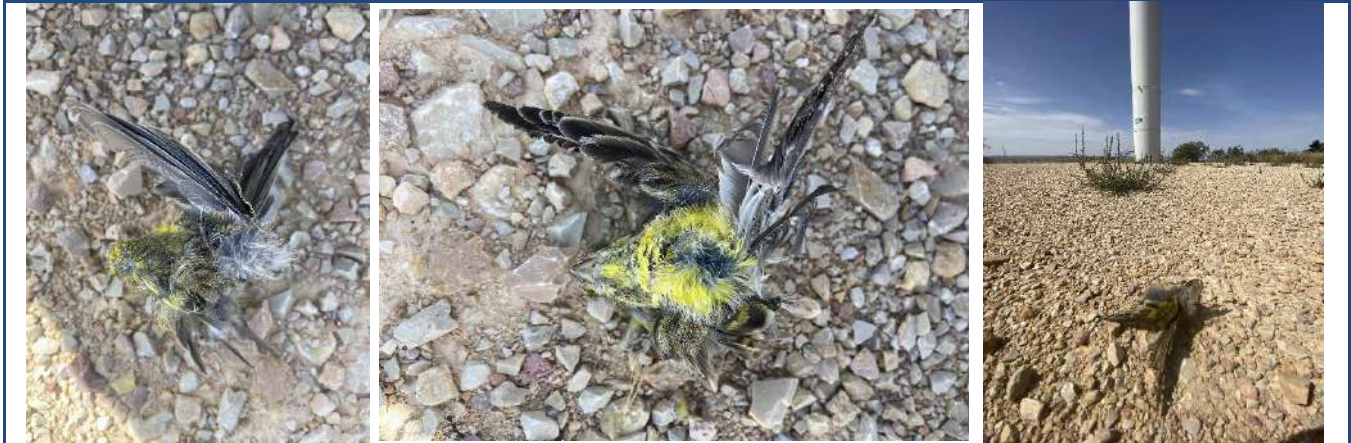
Instalación	Los_Gigantes	Empresa	TIM LINUM
	Nº de ficha	34	Fecha hallazgo	12/09/2022
Especie	Nombre científico	<i>Serinus serinus</i>	Nombre común	Verdecillo o serín verdecillo
Categoría de protección	CNEA	-	Catálogo Aragón	IE
Características del siniestro	Edad	Adulto	Sexo	M
Localización	Aero más próximo	LG-02	Distancia	20 m
Coordenadas	UTM X	675740	UTM Y	4552262
Técnico de campo	Julia Martínez Lacámara			
Ficha de visita	20220912_PE LG_V35			
Descripción de los restos	Mitad del cuerpo con plumaje.			
Tiempo estimado desde la muerte (días)	> 4 días.			
Descripción del entorno	Terreno con vegetación dispersa en el área del aerogenerador.			
Descripción de las actuaciones realizadas tras el hallazgo	Se traslada al arcón de la subestación.			
Observaciones

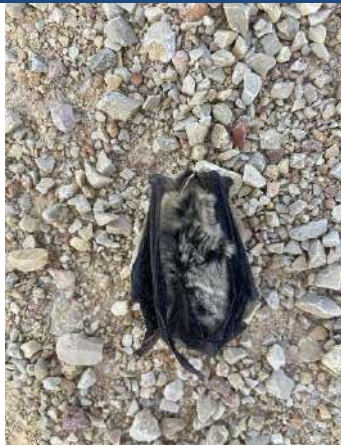
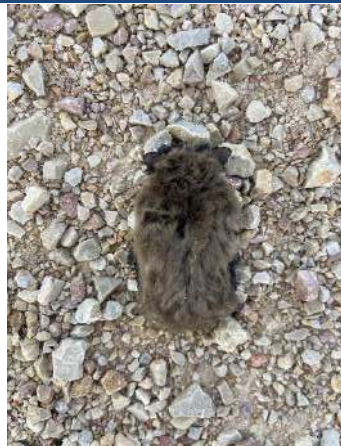
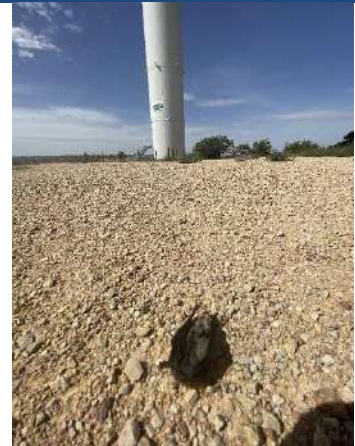
Instalación	Los_Gigantes	Empresa	TIM LINUM
	Nº de ficha	35	Fecha hallazgo	12/09/2022
Especie	Nombre científico	<i>Pipistrellus kuhlii</i>	Nombre común	Murciélago de borde claro
Categoría de protección	CNEA	RPE	Catálogo Aragón	NC
Características del siniestro	Edad	Adulto	Sexo	M
Localización	Aero más próximo	LG-02	Distancia	21 m
Coordenadas	UTM X	675736	UTM Y	4552258
Técnico de campo	Julia Martínez Lacámara			
Ficha de visita	20220912_PE LG_V35			
Descripción de los restos	Entero y blando.			
Tiempo estimado desde la muerte (días)	Horas.			
Descripción del entorno	Terreno sin vegetación, base del aerogenerador.			
Descripción de las actuaciones realizadas tras el hallazgo	Se traslada al arcón de la subestación.			
Observaciones
