# INFORME DE VIGILANCIA AMBIENTAL

Nombre de la instalación:	PE Los Gigantes
Provincia/s ubicación de la instalación:	Teruel y Zaragoza
Nombre del titular:	ENEL GREEN POWER ESPAÑA, S.L.U.
CIF del titular:	B61234613
Nombre de la empresa de vigilancia:	TIM LINUM
Tipo de EIA:	Ordinaria
Informe de FASE de:	Explotación
Periodicidad del informe según DIA:	Cuatrimestral
Año de seguimiento n°:	Año 2
n° de informe y año de seguimiento:	Informe n°3 del año 2
Período que recoge el informe:	Enero - diciembre 2022

## SEXTO INFORME CUATRIMESTRAL (Segundo informe anual) PARQUE EÓLICO LOS GIGANTES

TT.MM. DE BLESA (TERUEL) Y MOYUELA (ZARAGOZA).

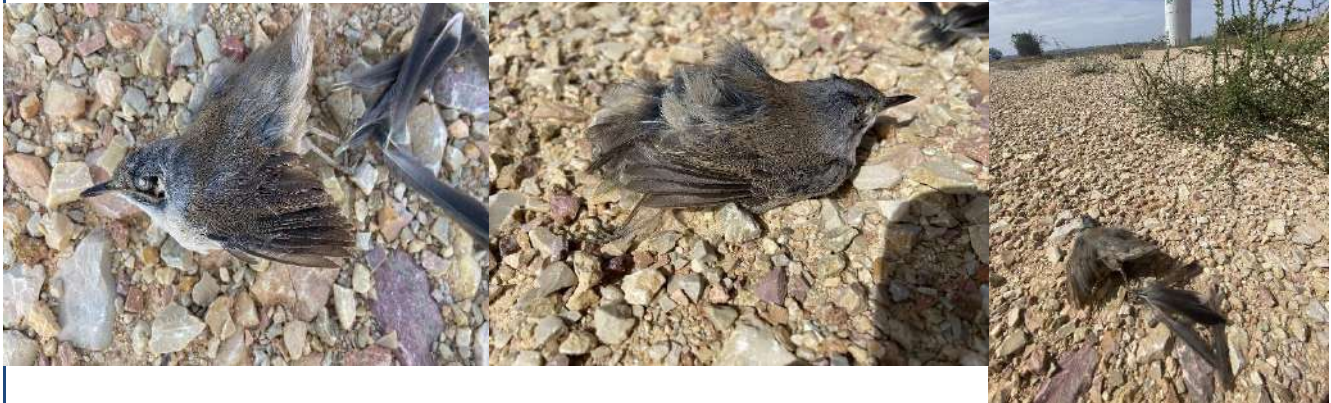
#### Fotografías

Instalación	Los_Gigantes	Empresa	TIM LINUM
	Nº de ficha	36	Fecha hallazgo	12/09/2022
Especie	Nombre científico	<i>Sylvia communis</i>	Nombre común	Curruca zarcera
Categoría de protección	CNEA	RPE	Catálogo Aragón	NC
Características del siniestro	Edad	Adulto	Sexo	M
Localización	Aero más próximo	LG-02	Distancia	22 m
Coordenadas	UTM X	675742	UTM Y	4552277
Técnico de campo	Julia Martínez Lacámara			
Ficha de visita	20220912_PE LG_V35			
Descripción de los restos	Entera y semirígida.			
Tiempo estimado desde la muerte (días)	> 1 días.			
Descripción del entorno	Terreno con vegetación dispersa en el área del aerogenerador.			
Descripción de las actuaciones realizadas tras el hallazgo	Se traslada al arcón de la subestación.			
Observaciones

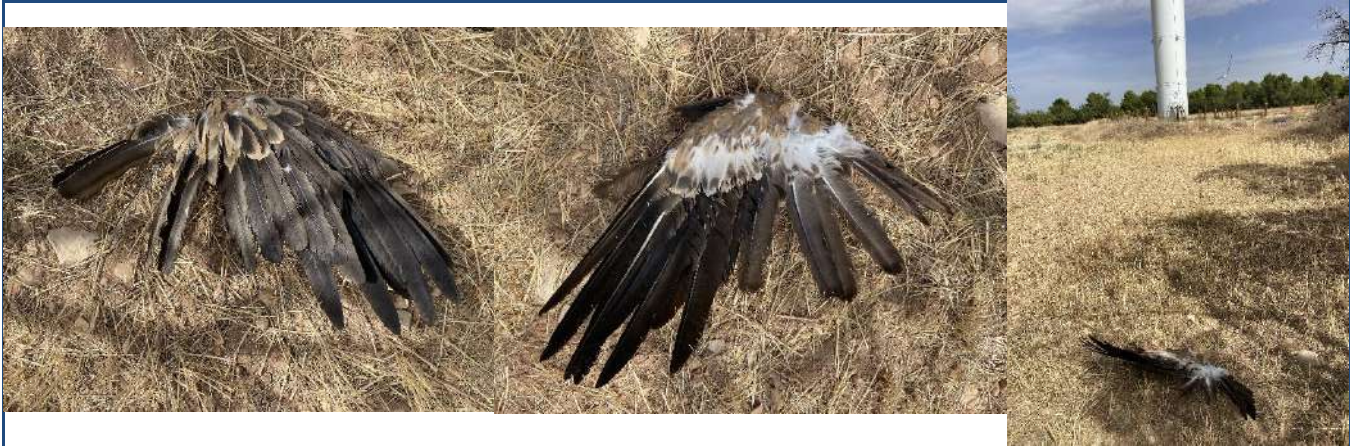
#### Fotografías

Instalación	Los_Gigantes	Empresa	TIM LINUM
	Nº de ficha	37	Fecha hallazgo	12/09/2022
Especie	Nombre científico	<i>Gyps fulvus</i>	Nombre común	Buitre leonado
Categoría de protección	CNEA	RPE	Catálogo Aragón	NC
Características del siniestro	Edad	Indeterminado	Sexo	M
Localización	Aero más próximo	LG-02	Distancia	46 m
Coordenadas	UTM X	675716	UTM Y	4552215
Técnico de campo	Julia Martínez Lacámara			
Ficha de visita	20220912_PE LG_V35			
Descripción de los restos	Ala derecha.			
Tiempo estimado desde la muerte (días)	> 1 días.			
Descripción del entorno	Cultivo en barbecho.			
Descripción de las actuaciones realizadas tras el hallazgo	Se traslada al arcón de la subestación.			
Observaciones

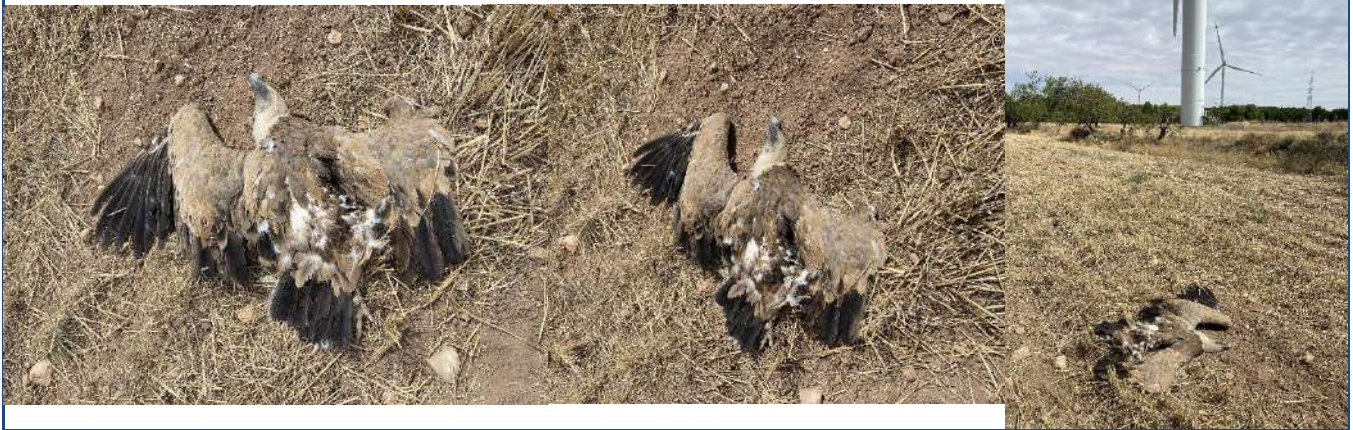
#### Fotografías

Instalación	Los_Gigantes	Empresa	TIM LINUM
	Nº de ficha	38	Fecha hallazgo	12/09/2022
Especie	Nombre científico	<i>Gyps fulvus</i>	Nombre común	Buitre leonado
Categoría de protección	CNEA	RPE	Catálogo Aragón	NC
Características del siniestro	Edad	Joven	Sexo	M
Localización	Aero más próximo	LG-02	Distancia	52 m
Coordenadas	UTM X	677264	UTM Y	4552838
Técnico de campo	Julia Martínez Lacámara			
Ficha de visita	20220912_PE LG_V35			
Descripción de los restos	Entero y blando.			
Tiempo estimado desde la muerte (días)	> 1 días.			
Descripción del entorno	Cultivo en barbecho.			
Descripción de las actuaciones realizadas tras el hallazgo	Se traslada al arcón de la subestación.			
Observaciones

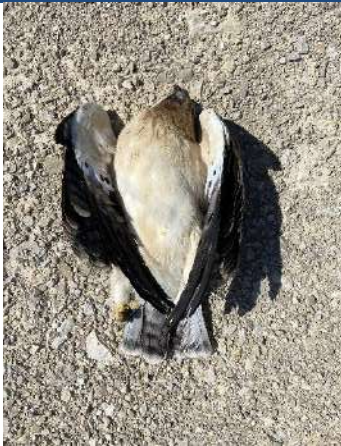
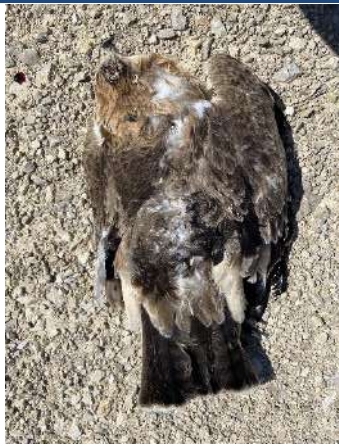
#### Fotografías

Instalación	Los_Gigantes	Empresa	TIM LINUM
	Nº de ficha	39	Fecha hallazgo	19/09/2022
Especie	Nombre científico	<i>Hieraetus pennatus</i>	Nombre común	Águila calzada
Categoría de protección	CNEA	RPE	Catálogo Aragón	NC
Características del siniestro	Edad	Adulto	Sexo	H
Localización	Aero más próximo	LG-04	Distancia	37 m
Coordenadas	UTM X	676318	UTM Y	4551427
Técnico de campo	Julia Martínez Lacámara			
Ficha de visita	20220919_PE LG_V36			
Descripción de los restos	Entero y blando.			
Tiempo estimado desde la muerte (días)	Horas.			
Descripción del entorno	Terreno sin vegetación.			
Descripción de las actuaciones realizadas tras el hallazgo	Se traslada al arcón de la subestación.			
Observaciones

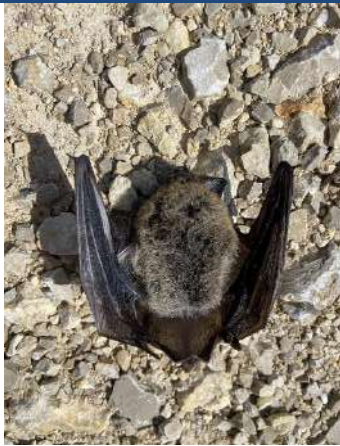
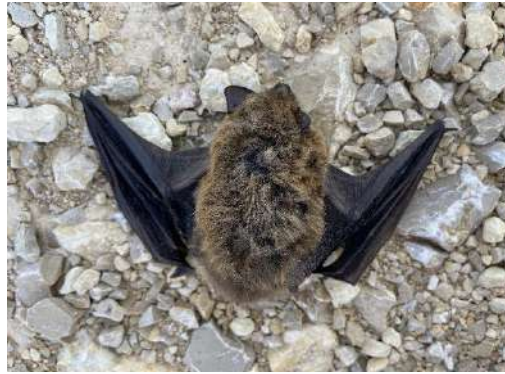
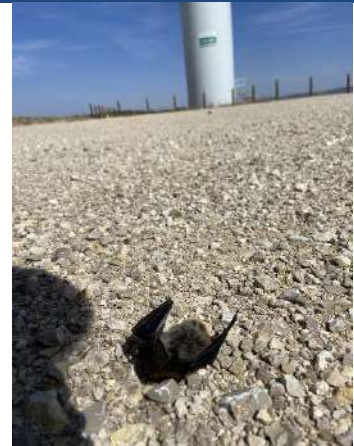
#### Fotografías

Instalación	Los_Gigantes	Empresa	TIM LINUM
	Nº de ficha	40	Fecha hallazgo	12/09/2022
Especie	Nombre científico	<i>Pipistrellus kuhlii</i>	Nombre común	Murciélago de borde claro
Categoría de protección	CNEA	RPE	Catálogo Aragón	NC
Características del siniestro	Edad	Adulto	Sexo	H
Localización	Aero más próximo	LG-06	Distancia	27 m
Coordenadas	UTM X	677007	UTM Y	4551906
Técnico de campo	Julia Martínez Lacámara			
Ficha de visita	20220919_PE LG_V36			
Descripción de los restos	Entero y blando.			
Tiempo estimado desde la muerte (días)	Horas.			
Descripción del entorno	Terreno sin vegetación.			
Descripción de las actuaciones realizadas tras el hallazgo	Se traslada al arcón de la subestación.			
Observaciones
