INFORME VIGILANCIA AMBIENTAL

SÉPTIMO INFORME CUATRIMESTRAL PARQUE EÓLICO MUNIESA

VIGILANCIA AMBIENTAL
T.M. DE MUNIESA
(PROVINCIA DE TERUEL)

Enero-abril de 2022

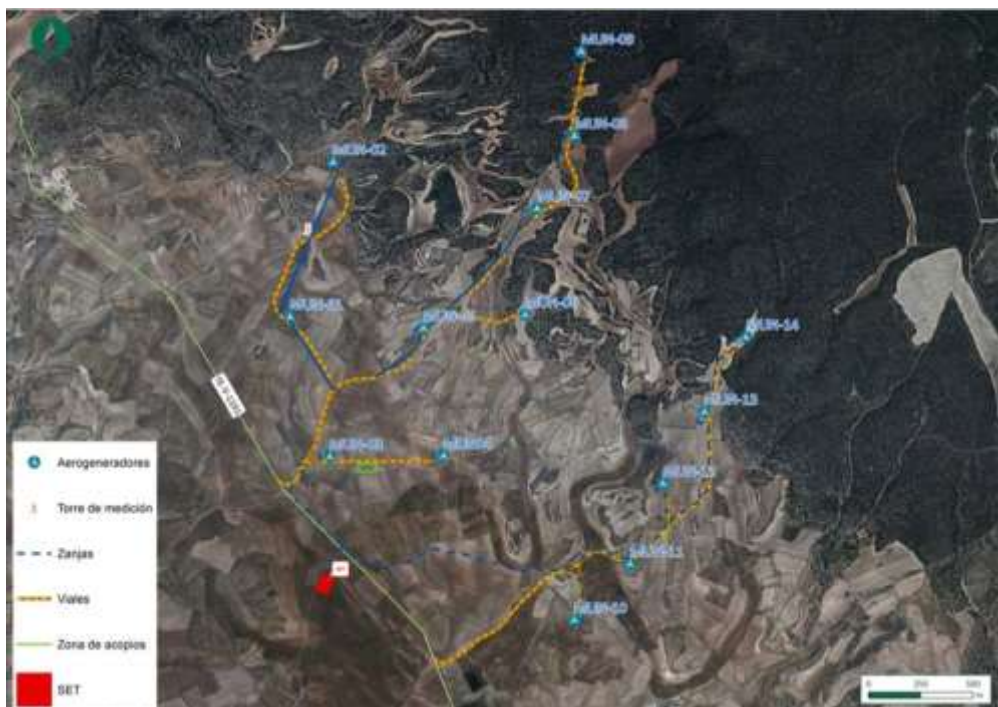
Figura 1: Parque eólico sobre foto aérea

Los aerogeneradores están conectados mediante una línea aérea de alta tensión de 220 kV, con una longitud de 11,8 km con origen en la SET Venta Vieja y final en la SET Muniesa, con un total de 40 apoyos.

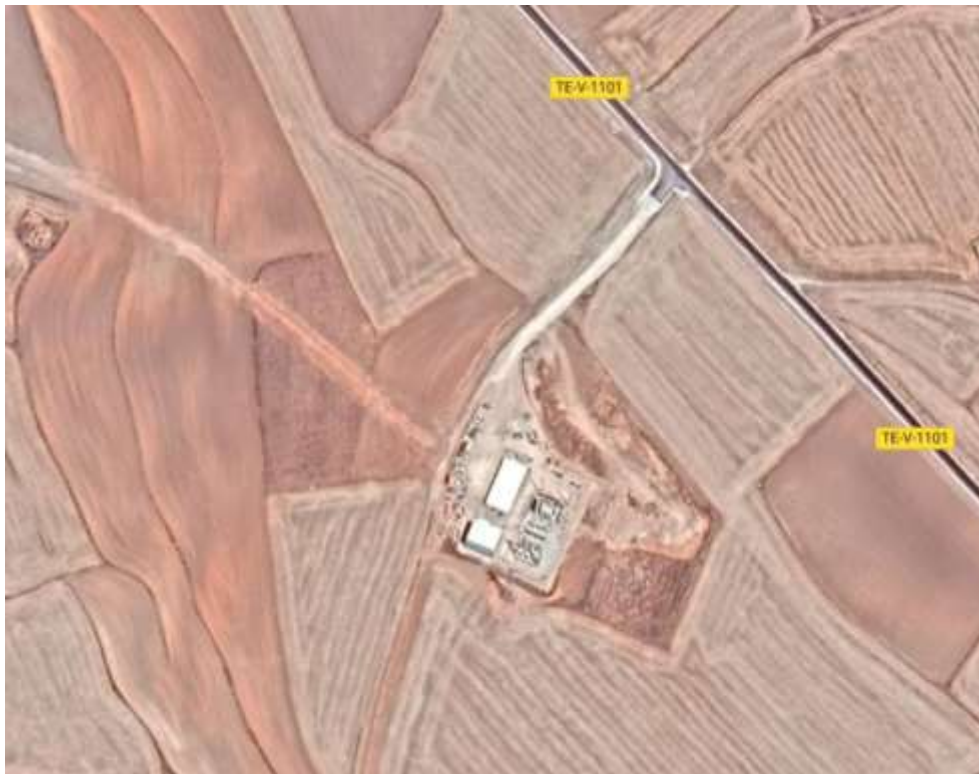
Figura 2: Subestación eléctrica sobre foto aérea

Esta subestación es compartida con los parques de “San Pedro de Alarcón” y “Farlán”.

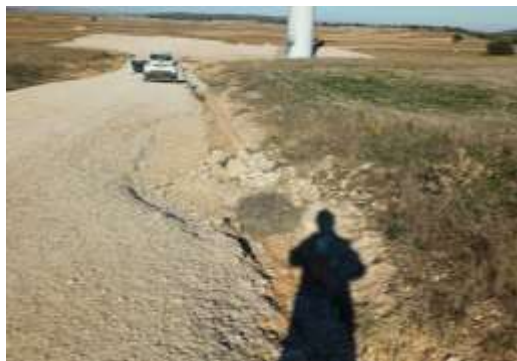
Aparece una erosión paralela al drenaje que sigue al vial hacia MU-02, que se muestra en la fotografía inferior. Este proceso no afecta al paso de vehículos por el vial.

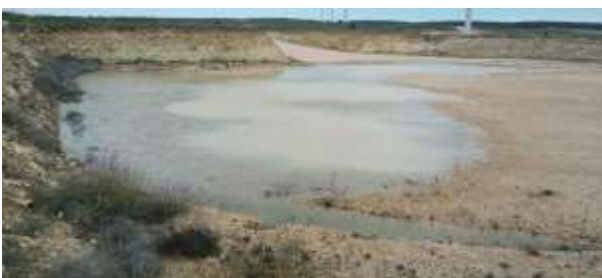
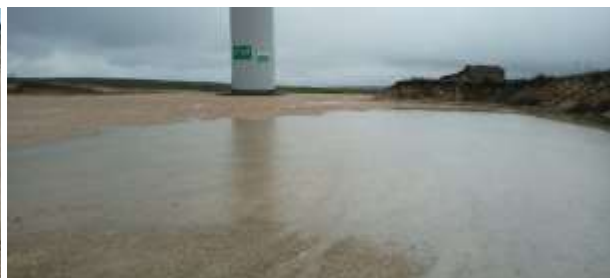
Aparece un charco de grandes dimensiones en la plataforma de MU-10 durante los periodos de lluvias. El charco no dificulta el paso de vehículos o el acceso al aerogenerador. Se detectan puestas y renacuajos de anfibios en este charco (*Epidalea calamita* y *Pelodytes punctatus*).

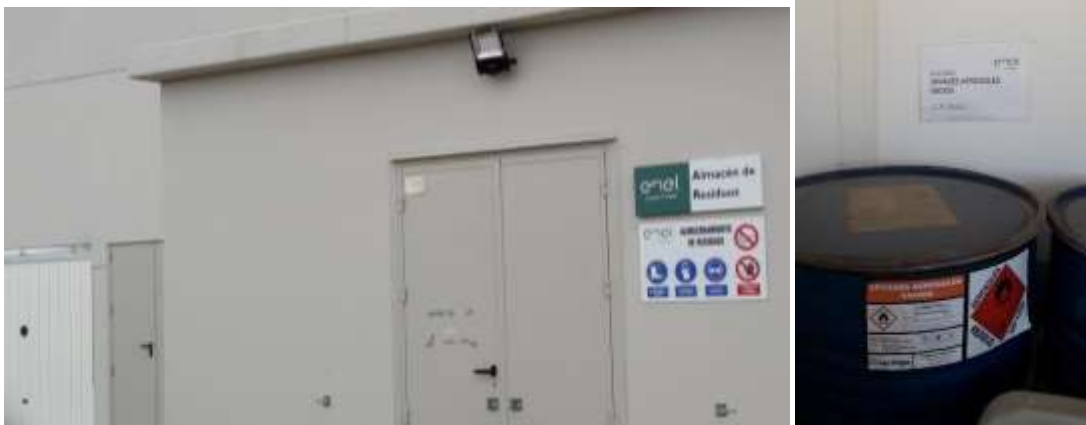
Punto limpio habilitado en la subestación Ventavieja para los parques eólicos de Muniesa, San Pedro de Alacón y Farlán

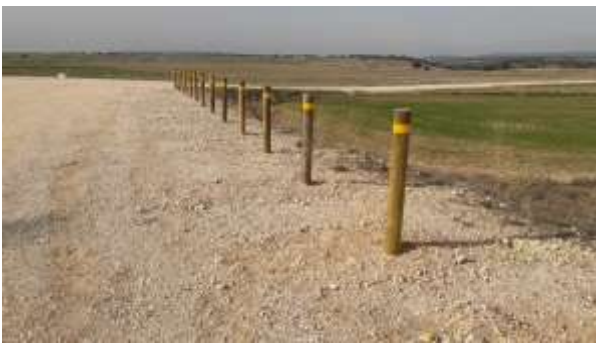
La red de drenaje que discurre paralela a los viales, en general, funciona con normalidad. Si bien se han observado algunos canales de drenajes colapsados a causa de la lluvia, que arrastraba consigo vegetación y sedimentos
