INFORME VIGILANCIA AMBIENTAL

OCTAVO INFORME CUATRIMESTRAL PARQUE EÓLICO MUNIESA

VIGILANCIA AMBIENTAL
T.M. DE MUNIESA
(PROVINCIA DE TERUEL)

Mayo-agosto de 2022

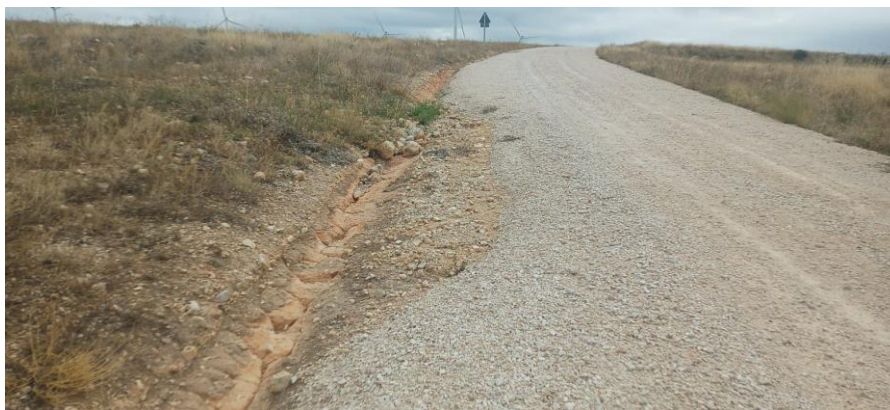
Aparece una erosión paralela al drenaje que sigue al vial hacia MU-02, que se muestra en la fotografía inferior. Esta erosión se ha ampliado por efecto de las lluvias durante el presente cuatrimestre. Este proceso no afecta al paso de vehículos por el vial.

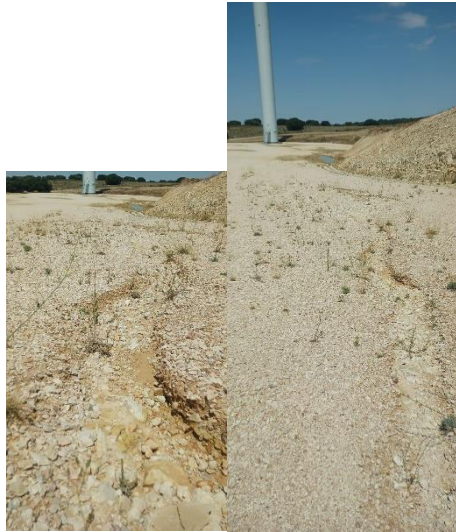
Se detecta una cárcava en la plataforma de MU-02, en el desnivel que se produce en la entrada a la plataforma, y que se muestra en las fotografías inferiores. Esta cárcava no obstruye ni dificulta el paso de vehículos.

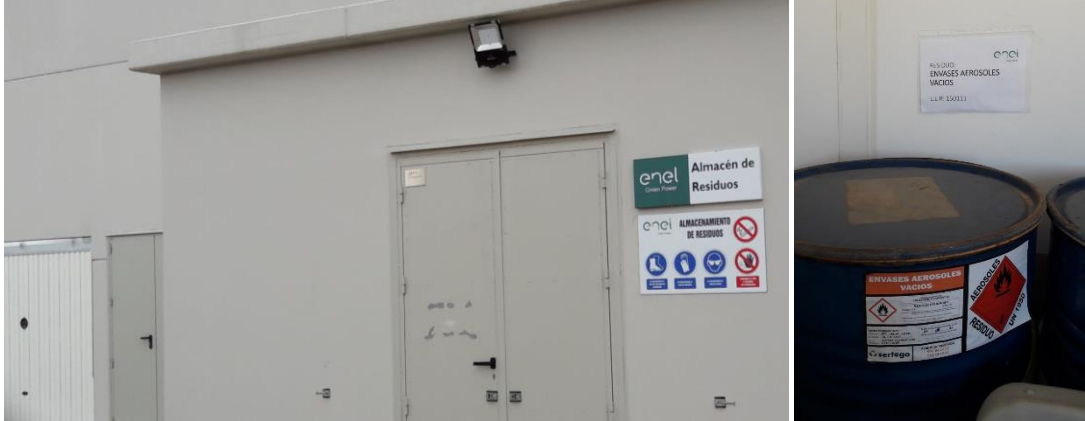
Punto limpio habilitado en la subestación Ventavieja para los parques eólicos de Muniesa, San Pedro de Alacón y Farlán

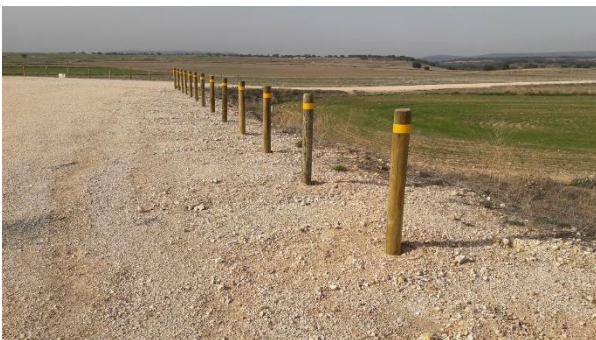
La red de drenaje que discurre paralela a los viales, en general, funciona con normalidad. Si bien se han observado algunos canales de drenajes colapsados a causa de la lluvia, que arrastraba consigo vegetación y sedimentos
