Parque Eólico "Piedrahita" y sus infraestructuras de evacuación

VIGILANCIA AMBIENTAL EN FASE DE EXPLOTACIÓN

NOMBRE DE LA INSTALACIÓN	PARQUE EÓLICO "PIEDRAHITA"
PROVINCIA UBICACIÓN INSTALACIÓN	TERUEL
NOMBRE DEL TITULAR	DESARROLLOS EÓLICOS DE TERUEL, S.L.
CIF DEL TITULAR	B99245276
NOMBRE DE LA EMPRESA VIGILANCIA	CIMA DESARROLLO Y MEDIO AMBIENTE, SLU
INFORME DE FASE DE	EXPLOTACIÓN
PERIODICIDAD DEL INFORME SEGÚN DÍA	CUATRIMESTRAL
AÑO DE SEGUIMIENTO	AÑO 1
Nº DE INFORME Y AÑO DE SEGUIMIENTO	INFORME Nº3 DEL AÑO 1
PERIODO QUE RECOGE EL INFORME	SEPTIEMBRE 2022 – DICIEMBRE 2022

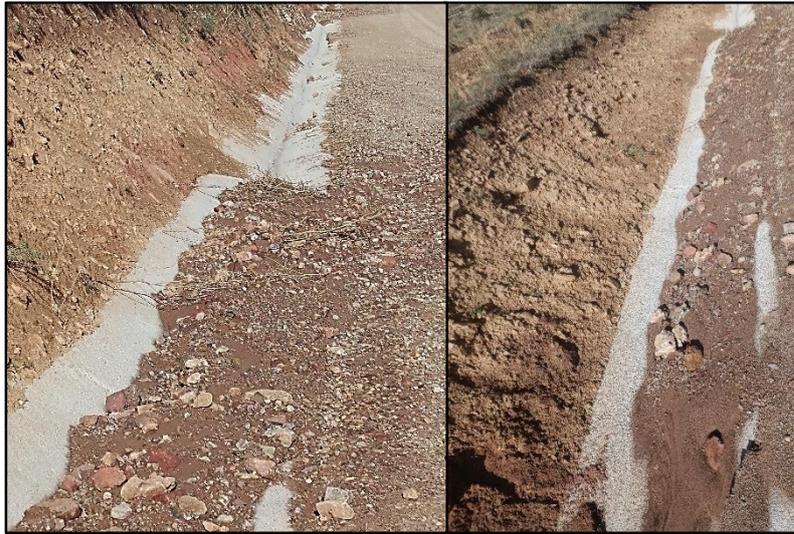
Fotografía 1. Proceso de colmatación de la cuneta del vial principal entre el vial de acceso del aerogenerador PDH05 y la torre meteorológica.

Los principales procesos erosivos que han surgido durante este cuatrimestre en el parque eólico “Piedrahita” son pequeños desprendimientos de material fino y pequeñas rocas que han colmatado las cunetas en diferentes puntos a lo largo del vial principal. Estos fenómenos se han concentrado en dos tramos; uno localizado entre el vial de acceso del aerogenerador PDH05 y la torre meteorológica (Fotografía 1) y el otro a la altura de la turbina PDH03 donde ya existen importantes regueros en el vial principal (Fotografía 2).

Ya que la colmatación de las cunetas impide su correcto funcionamiento, resulta necesario redireccionar el agua de lluvia de tal manera que no produzca erosión por escorrentía durante eventos climáticos intensos. En todo caso, se recomienda mantener las cunetas limpias.

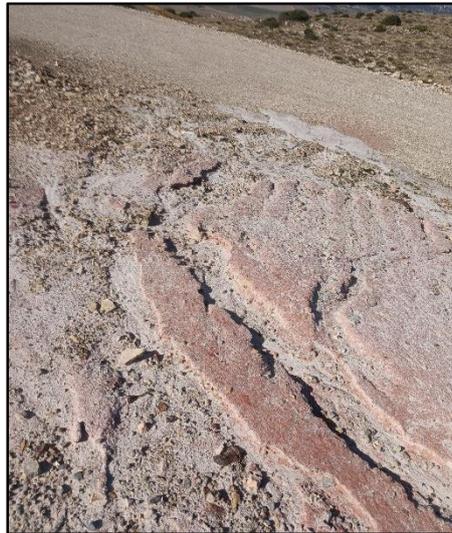
Fotografía 3. Proceso de escorrentía en el vial de acceso al aerogenerador PDH02

También se ha detectado afección por escorrentía en el vial de acceso a la turbina PDH02 (Fotografía 3) tras las primeras lluvias de otoño. No ha sufrido modificaciones sustanciales desde que se detectó, pero se recomienda realizar un seguimiento de su evolución, especialmente, después de eventos climáticos intensos.

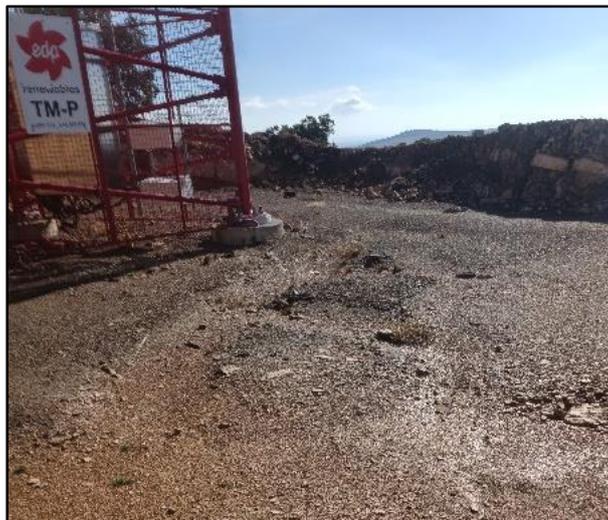
Fotografía 4. Encharcamiento junto a la torre meteorológica

También se observó un encharcamiento en la base de la torre meteorológica después las mencionadas lluvias otoñales (Fotografía 4). Sería recomendable mejorar la fisiografía o impermeabilidad del suelo para evitar nuevos encharcamientos en el futuro.

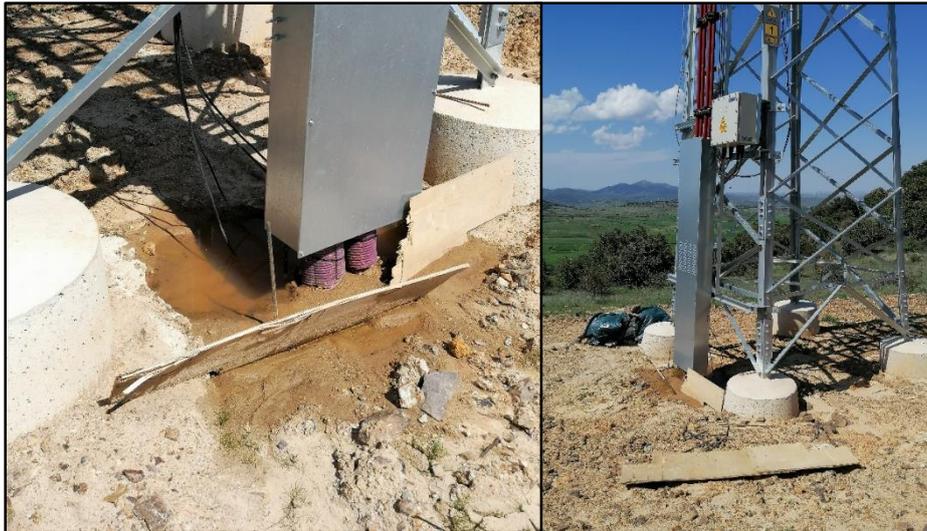
Fotografía 5. Encharcamiento en la base del apoyo LPDH01 y su subsanación

También en la línea de evacuación se detectó un encharcamiento en la base del apoyo LPDH01 a principios de septiembre que fue subsanado inmediatamente (Fotografía 5). Desde entonces, no se ha vuelto a detectar ninguna modificación del terreno alrededor de este apoyo.

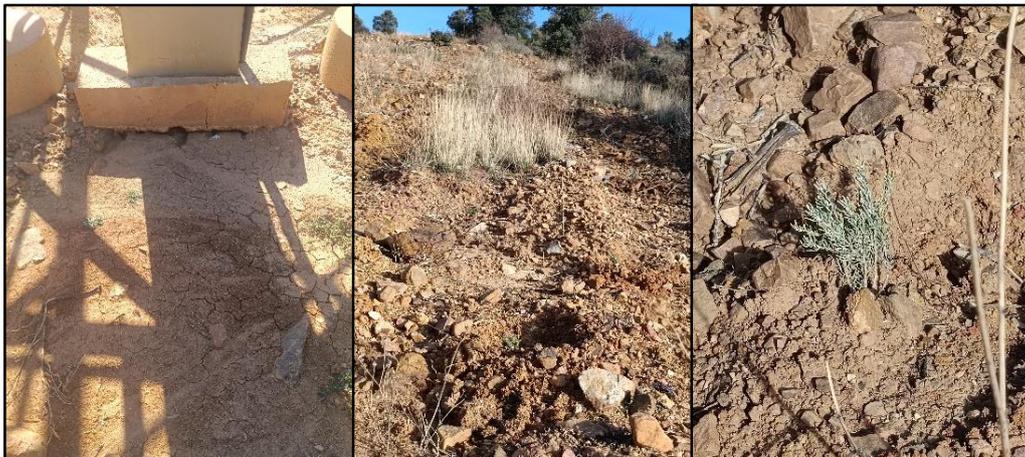
Fotografía 6. Proceso erosivo y de escorrentía de pequeña magnitud observado en el apoyo LPDH04 (izquierda) y la restauración paisajística realizada en la zona en diciembre (fotografía central y derecha).

Por otro lado, se ha detectado procesos erosivos de pequeña magnitud en el apoyo LPDH04, con leve flujo de materiales finos asociados a eventos lluviosos y una pequeña escorrentía en la base de este apoyo (Fotografía 6). La flora silvestre está poco a poco recolonizando la zona, aunque se ha decidido apoyar este proceso natural empleando plantones de arbustos y árboles autóctonos en diciembre.

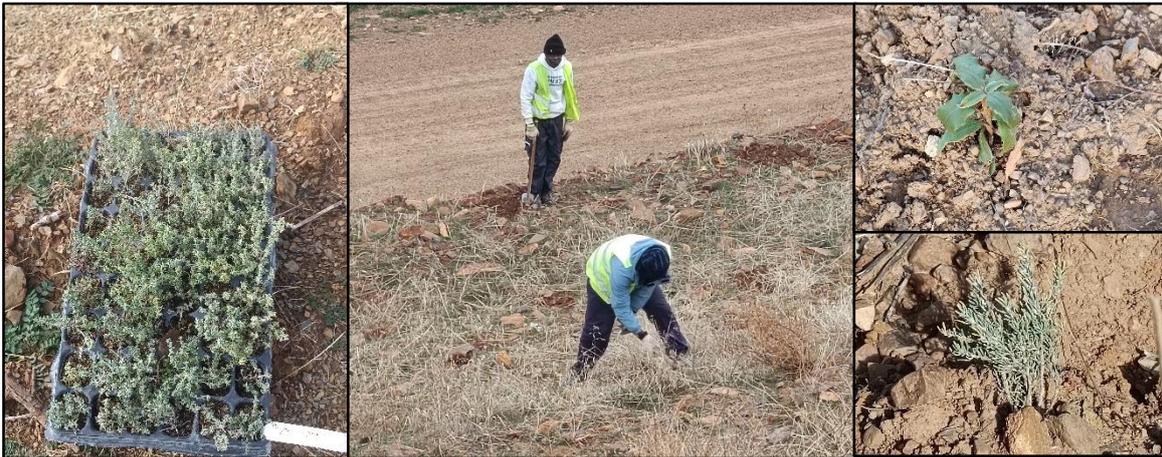
Fotografía 7. Restauración paisajística empleando plantones de especies autóctonas en el parque eólico “Piedrahita”

La segunda etapa de restauración paisajística en el parque eólico “Piedrahita” se realizó en diciembre del 2022. Consistió en la plantación de diferentes especies autóctonas de arbustos y árboles característicos del hábitat donde se emplaza esta infraestructura (como por ejemplo *Quercus ilex*, *Lavandula stoechas*, *Crataegus monoguna* y *Thymus vulgaris*) En concreto, el trabajo se ha focalizado en zonas alteradas por las obras y afectadas por procesos erosivos debido a desprendimientos o escorrentía (Fotografía 7).

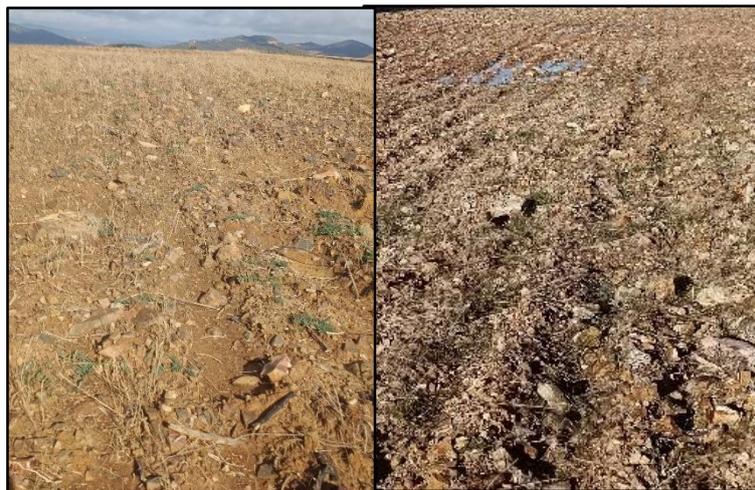
Fotografía 8. Resultado de la hidrosiembra en las plataformas”

Respecto a las plataformas, la hidrosiembra y la recolonización por la vegetación local está siendo lenta (Fotografía 8) debido a las escasas lluvias y las altas temperaturas en otoño. La compactación del suelo por exceso de evaporación y la baja tasa de supervivencia de las semillas que brotaron el cuatrimestre pasado, explican el hecho de que las gramíneas no hayan empezado a germinar después de las últimas lluvias.
