# INFORME DE VIGILANCIA AMBIENTAL

## SEXTO INFORME CUATRIMESTRAL PARQUE EÓLICO SIERRA DE ORICHE

TT.MM. DE ALLUEVA, ANADÓN Y FONFRÍA  
(PROVINCIA DE TERUEL)

SEXTO INFORME CUATRIMESTRAL  
SEGUIMIENTO VIGILANCIA AMBIENTAL  
PARQUE EÓLICO SIERRA DE ORICHE

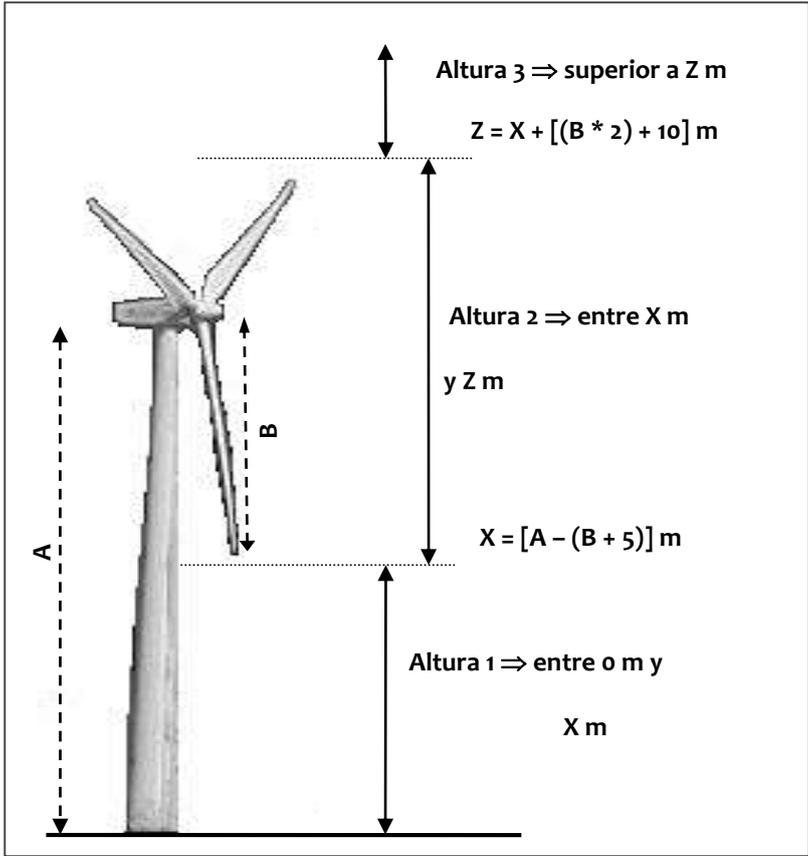
Figura 4: Rango de alturas de vuelo definidas en los aerogeneradores.

- A de 0 a 50 metros del aerogenerador
  - B de 50 a 150 metros del aerogenerador
  - C a más de 150 metros del aerogenerador
- Dirección de vuelo
- Tipo de cruce (Directo, Paralelo)

- Tipo de vuelo: batido, planeo, cicleo, cicleo de remonte o en paralelo.

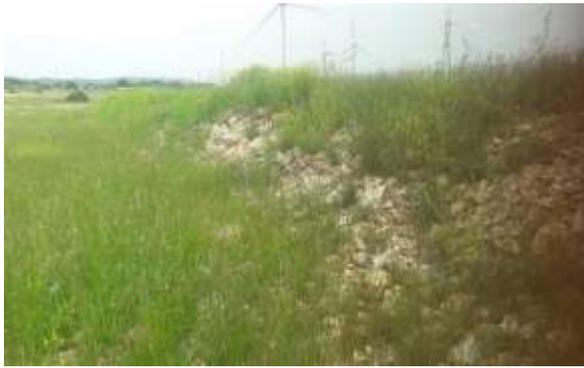
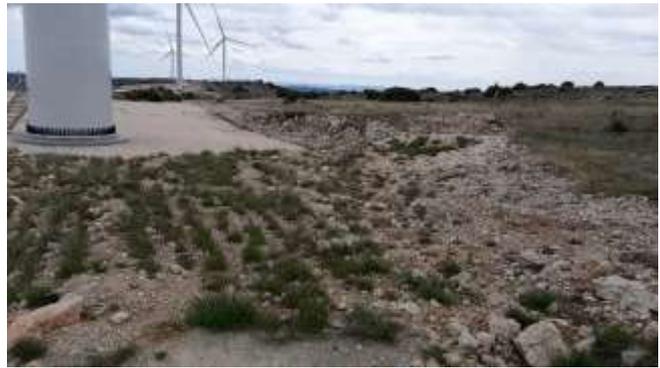
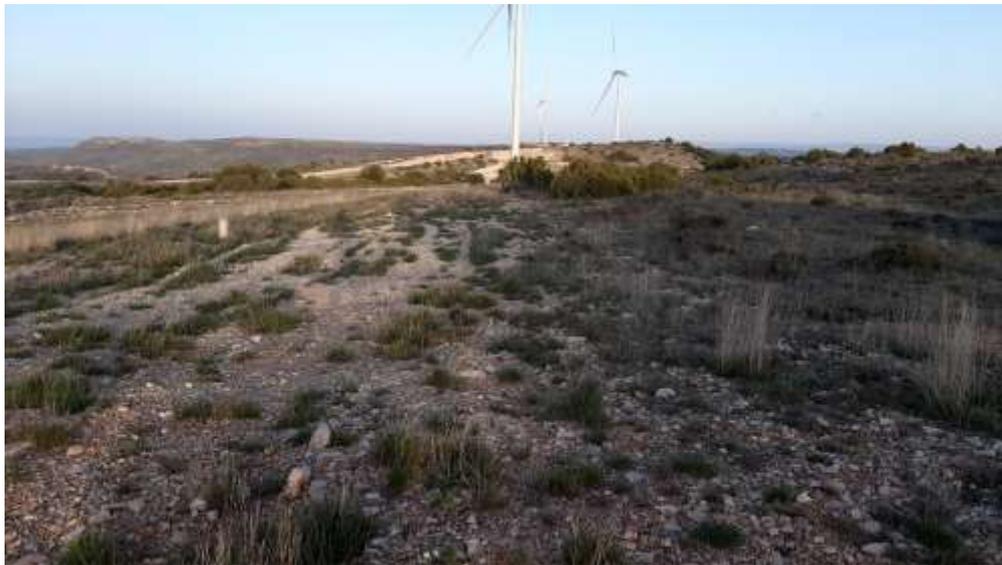
En general, el grado de recolonización tras la hidrosiembra ha sido muy favorable, tal y como se puede observar en la fotografía de la izquierda (talud del aerogenerador SO-04). No obstante, existen zonas en las que la vegetación de las partes restauradas contrasta notablemente con la vegetación natural como por ejemplo, los alrededores de SO-01 (fotografía derecha) y la zona del cableado subterráneo paralelo al vial principal (fotografía abajo).

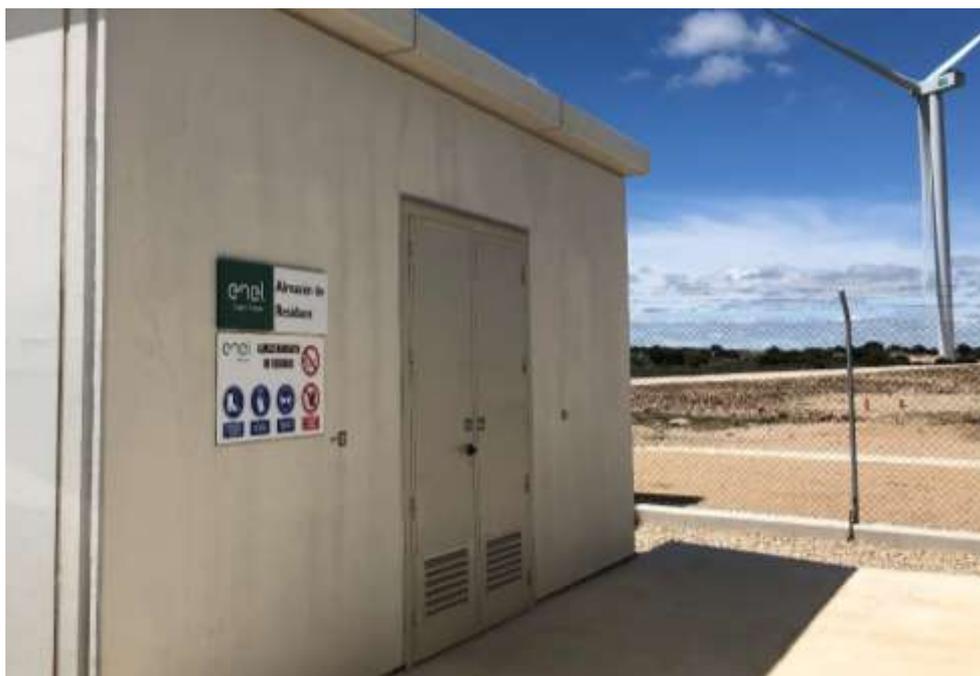
Tabla 9: Punto limpio habilitado en la subestación Oriche para los parques eólicos de Oriche, Allueva y Sierra Pelarda.

- La segregación de los residuos (tanto peligrosos como no peligrosos) generados en el parque eólico como consecuencia de las tareas de mantenimiento se realiza en diversos contenedores dispuestos a tal fin. Se dispone, según necesidad, de contenedores para aceite usado (LER 13.02.05), filtros y materiales absorbentes contaminados (LER 15.02.02), envases plásticos y metálicos contaminados (LER 15.01.10), aerosoles (LER 16.05.04), tubos fluorescentes (LER 20.01.21), baterías de plomo (LER 16.06.01), etc., todos ellos correctamente identificados mediante etiquetas. Los residuos urbanos (papel y cartón, plástico y lodos) también son segregados y correctamente gestionados.

- El transporte y gestión de los residuos generados se realiza mediante empresas debidamente autorizadas.
- Desde el parque eólico se lleva a cabo un correcto control de la gestión de los residuos, disponiendo el mismo de un libro de registro de residuos. Toda la documentación referente a la gestión de los residuos se encuentra archivada en la SET del parque eólico.

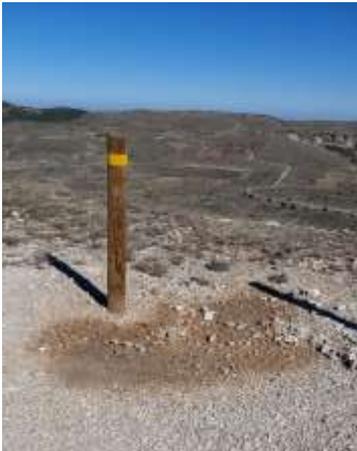
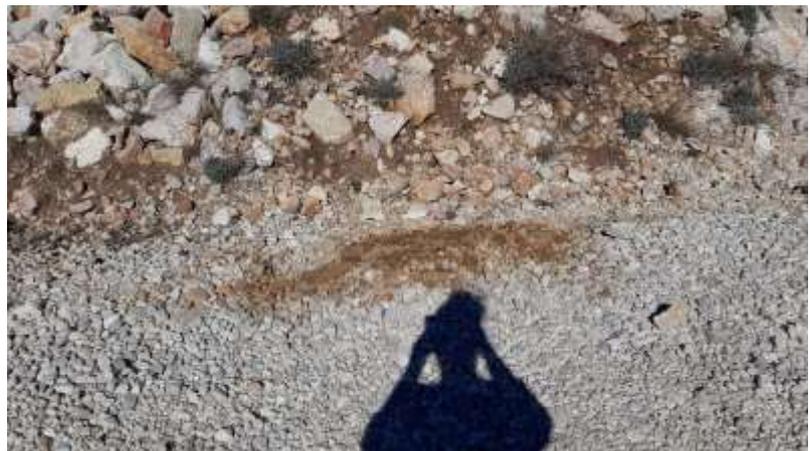
En la visita del 18 de febrero se encuentran dos manchas de aceite en dos de las plataformas: SO-01 y SO-02. En el momento de la redacción del presente informe aún no han sido subsanadas.
