## PROGRAMA DE VIGILANCIA AMBIENTAL

### PARQUE EÓLICO SIERRA DE ORICHE

<b>Nombre de la instalación:</b>	PE SIERRA DE ORICHE
<b>Provincia/s ubicación de la instalación:</b>	TERUEL
<b>Nombre del titular:</b>	ENEL GREEN POWER ESPAÑA, S.L.U.
<b>CIF del titular:</b>	B-61234613
<b>Nombre de la empresa de vigilancia:</b>	TESTA CALIDAD Y MEDIOAMBIENTE S.L.
<b>Tipo de EIA:</b>	ORDINARIA
<b>Informe de FASE de:</b>	EXPLOTACIÓN
<b>Periodicidad del informe según DIA:</b>	CUATRIMESTRAL
<b>Año de seguimiento nº:</b>	AÑO 4
<b>Nº de informe y año de seguimiento:</b>	INFORME Nº 1 DEL AÑO 4
<b>Período que recoge el informe:</b>	ENERO 2023 - ABRIL 2023

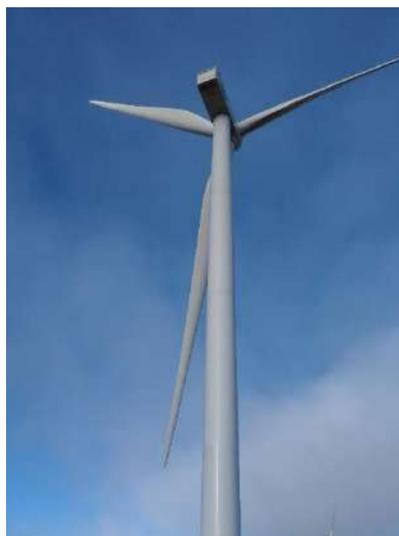
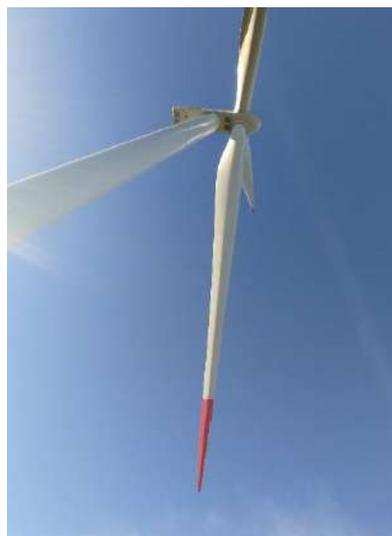
*Fotografía 3 y 4: Barquillas de los aerogeneradores sin derrames de aceite y pintado de palas*

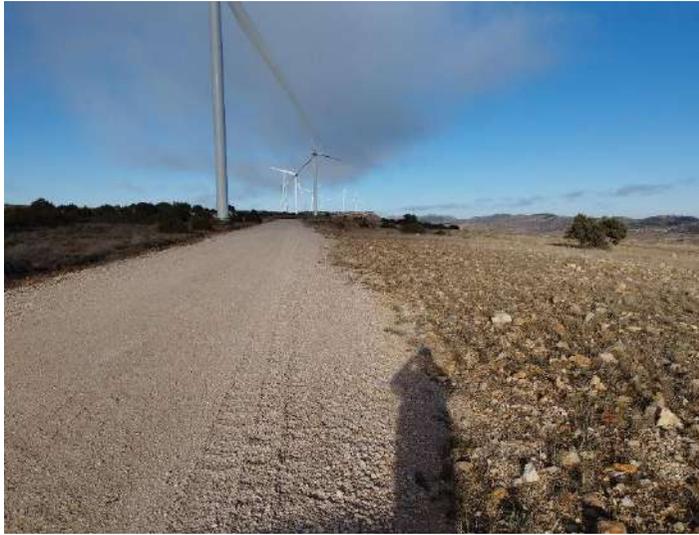
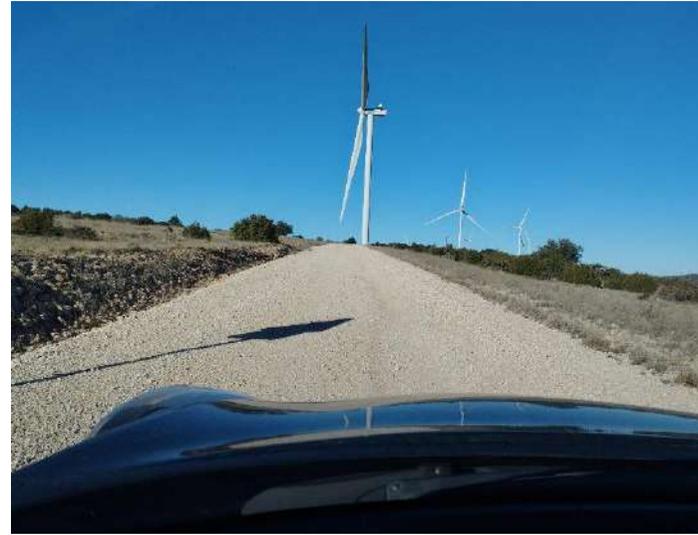
Fotografías 5 y 6: Estado de los caminos y viales

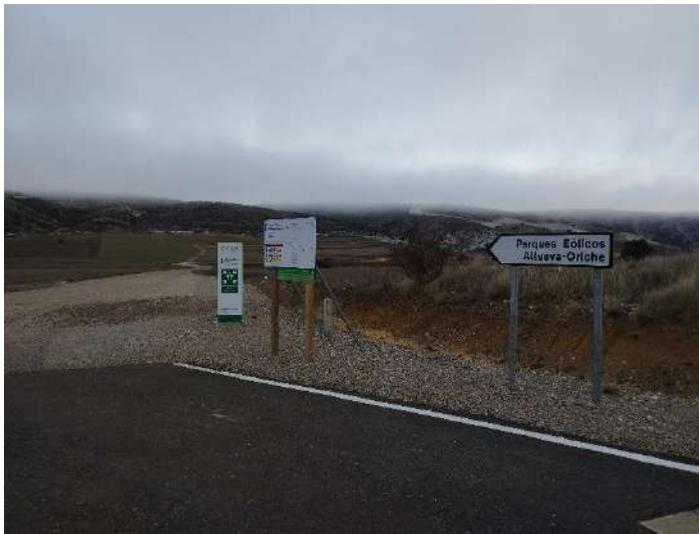
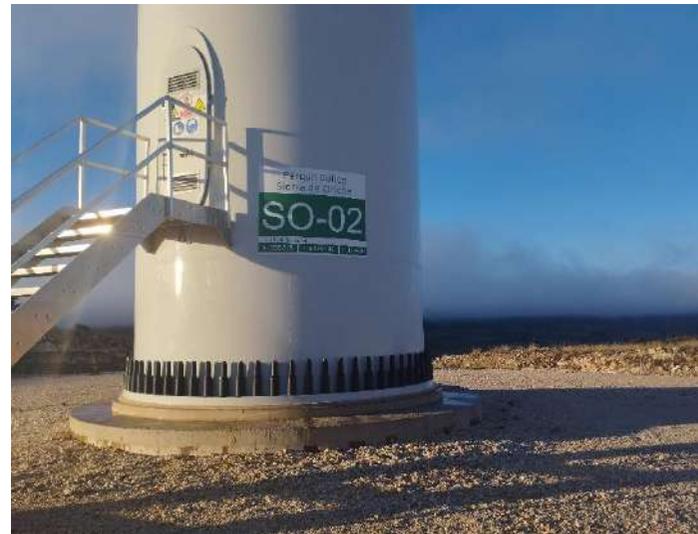
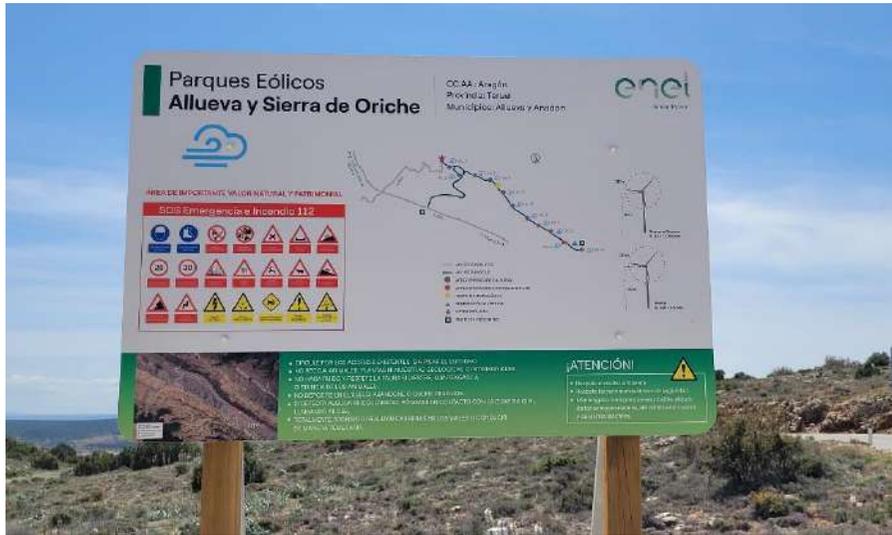
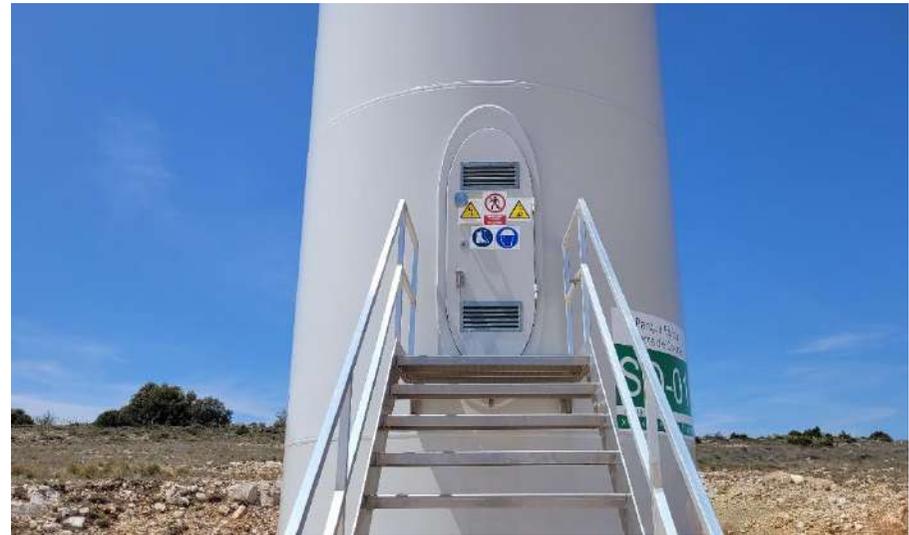
Fotografías 7 a 10: Señalización del parque.

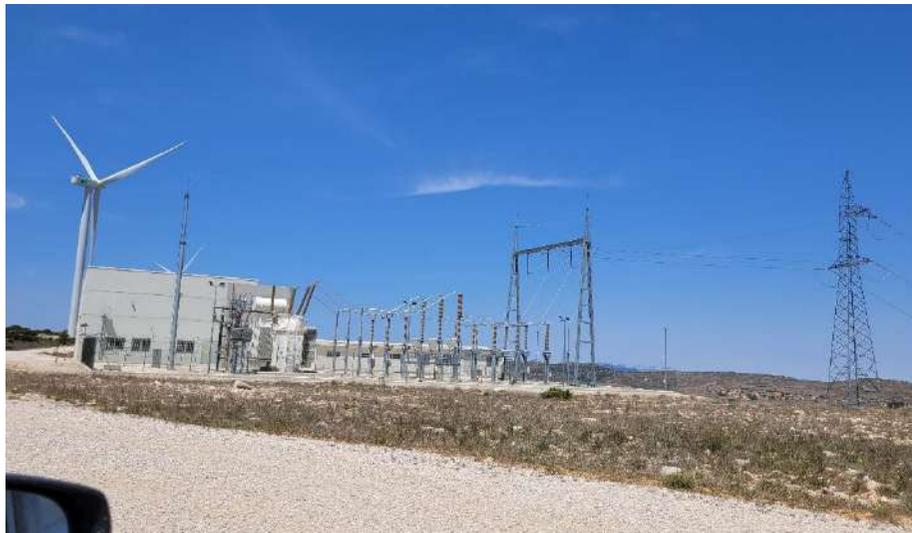
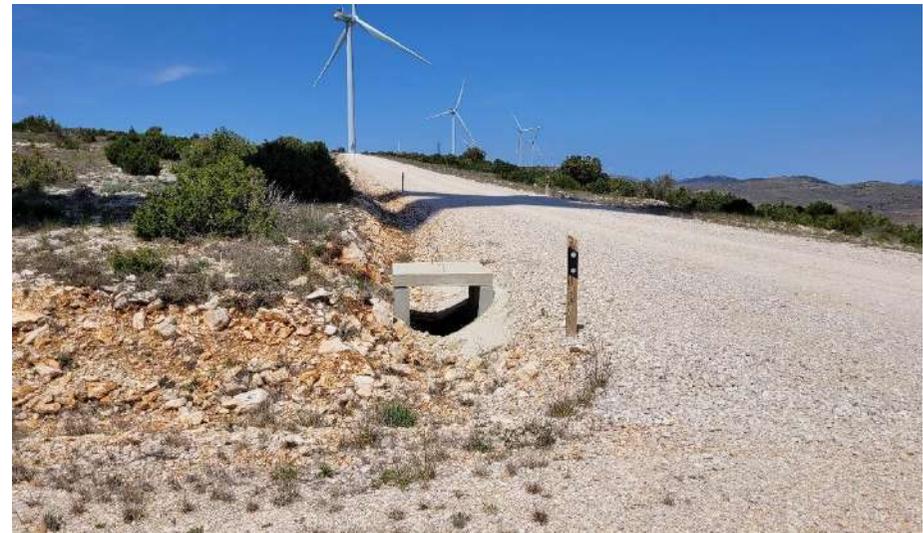
Fotografías 11 a 12: SET (izq.) y estado drenaje (drch.)

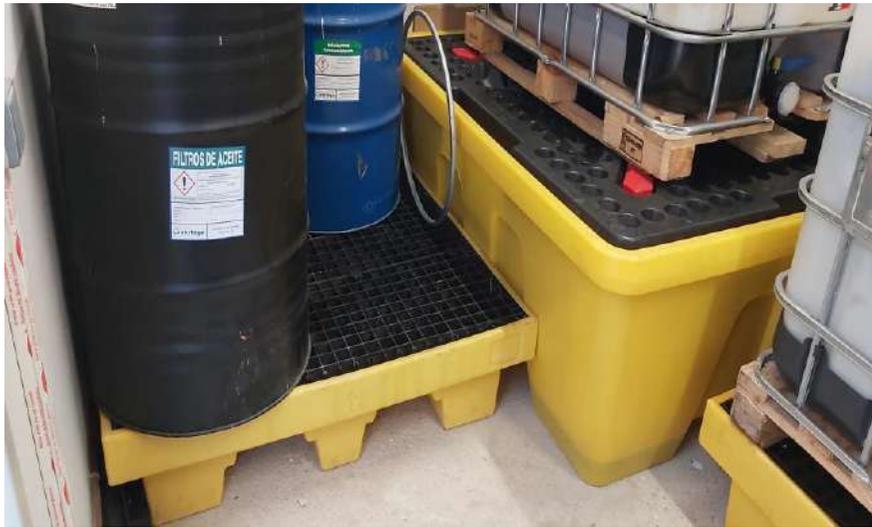
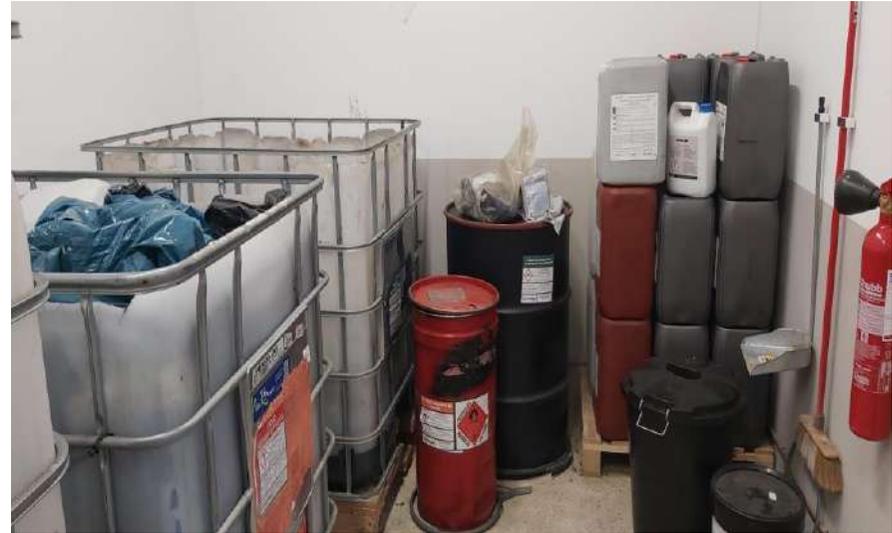
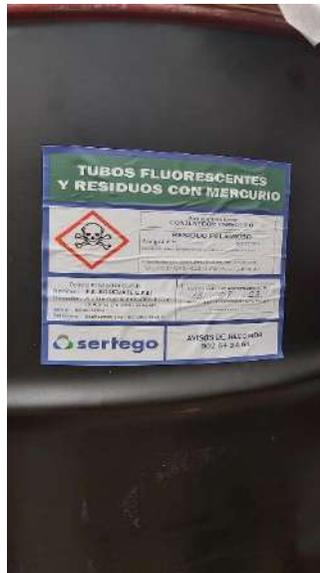
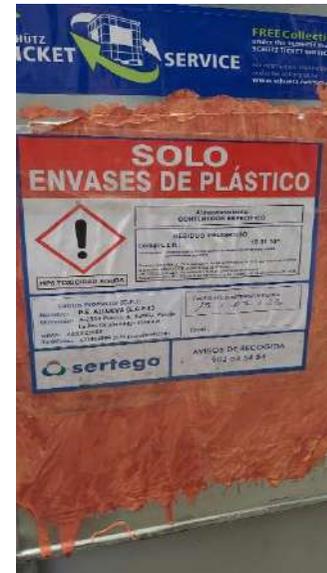
Fotografías 14 a 17: Almacenamiento de residuos

Durante el período de estudio no se ha detectado ningún residuo o incidente relativo a residuos, no habiendo por tanto ninguna incidencia por resolver por el promotor a fecha del presente informe.

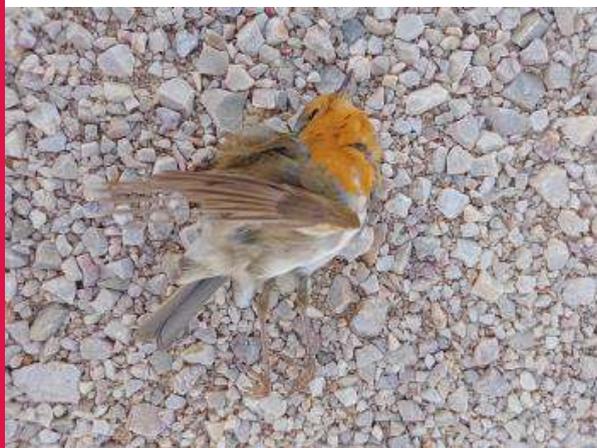
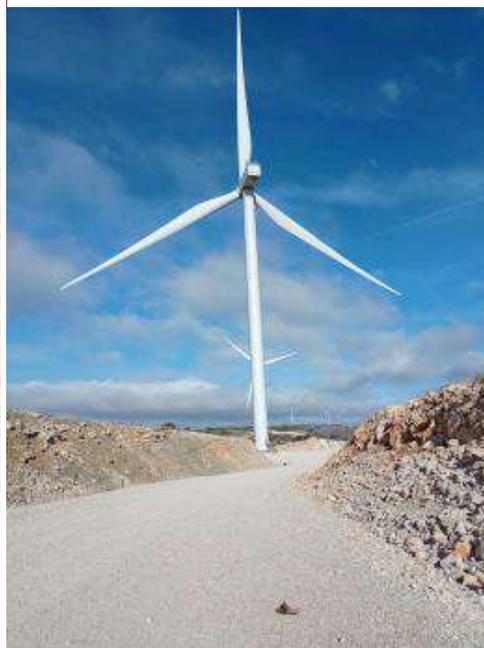
**FOTOGRAFIA DE DETALLE**

OBSERVACIONES: Se encuentra siniestro de petirrojo en el aerogenerador 2.

NOMBRE DE LA INSTALACIÓN: Sierra de Oriche	FECHA REGISTRO: 25/04/23 HORA REGISTRO: 14:50
DEPÓSITO: Se lleva al arcón de la SET tras avisar al APN correspondiente.	CÓDIGO: SO-02
TÉCNICO DEL HALLAZGO: Mireia Català Barrasetas

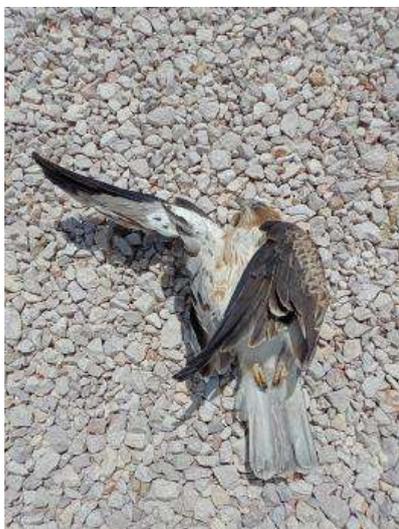
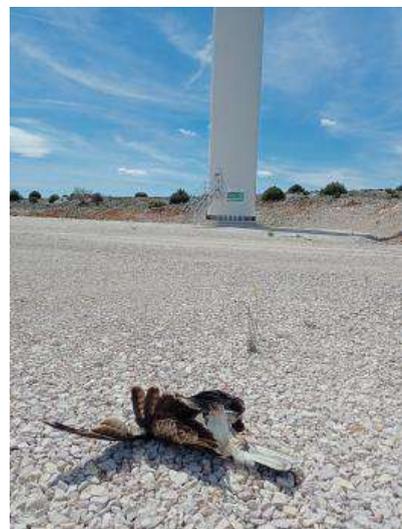
**FOTOGRAFÍA DE DETALLE**

REFERENCIA A LA ESTRUCTURA MAS PRÓXIMA: Identificación: SO-03 Distancia (m): 40 m Orientación: Norte	
HÁBITAT DEL ENTORNO: Plataforma del aerogenerador	COORDENADAS UTM ETRS89-Huso 30 667216 4538623
OBSERVACIONES:
