# INFORME CUATRIMESTRAL FASE EXPLOTACIÓN- 2º INFORME 1º AÑO

FV CALAMOCHA I

OCTUBRE 2022 - ENERO 2023

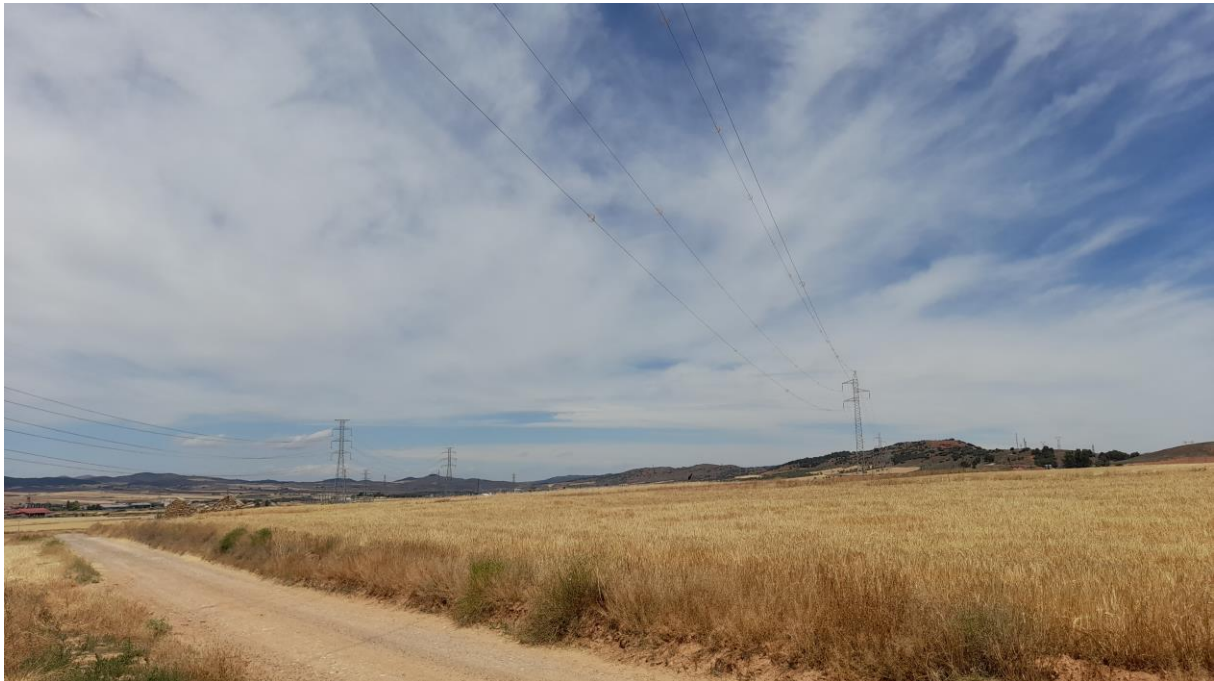
**Durante las visitas realizadas no se han detectado casos de siniestralidad, y el estado de las balizas y los materiales aislantes es el adecuado.**

Imagen de la LAAT de Calamocha I

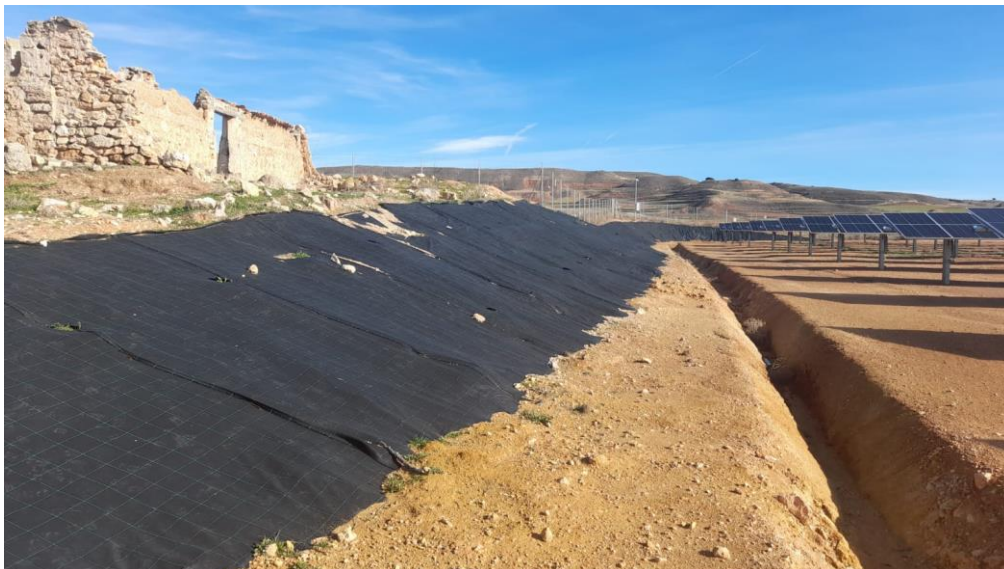
**Actualización de la tarea:** no se produce novedad con respecto al anterior informe cuatrimestral. El talud de la parcela 3, cuya revegetación fracasó, continúa sin revegetar. Se recibe durante este período propuesta de actuación, con la gayuba (*Arctostaphylos uva-ursi*) como especie propuesta, si bien esta se descarta al no ser una especie presente en hábitats como el que ocupa la planta fotovoltaica. Actualmente se está valorando una nueva propuesta de plantación que se llevará a cabo en las próximas semanas. La actuación está planificada para haber finalizado de forma satisfactoria en el próximo informe cuatrimestral.

Talud pendiente de revegetación

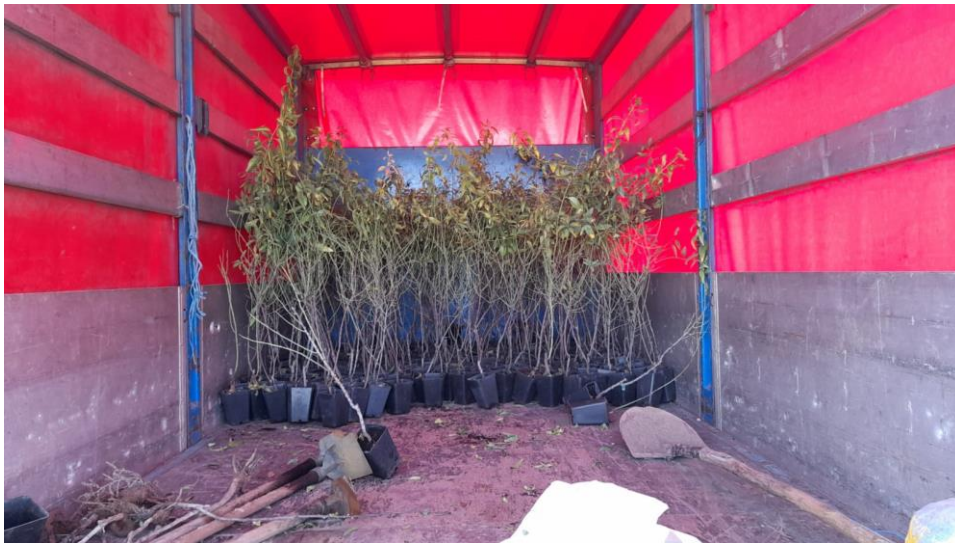
**Actualización de la tarea:** durante el presente período cuatrimestral comienzan los trabajos de reposición de marras de la pantalla vegetal perimetral, si bien tienen que suspenderse a causa de las bajas temperaturas. En las semanas siguientes se completará la actuación, por lo que, de cara al próximo informe, se reportará el estado de dicha actuación.

Plantero utilizado para la reposición de marras de la pantalla vegetal

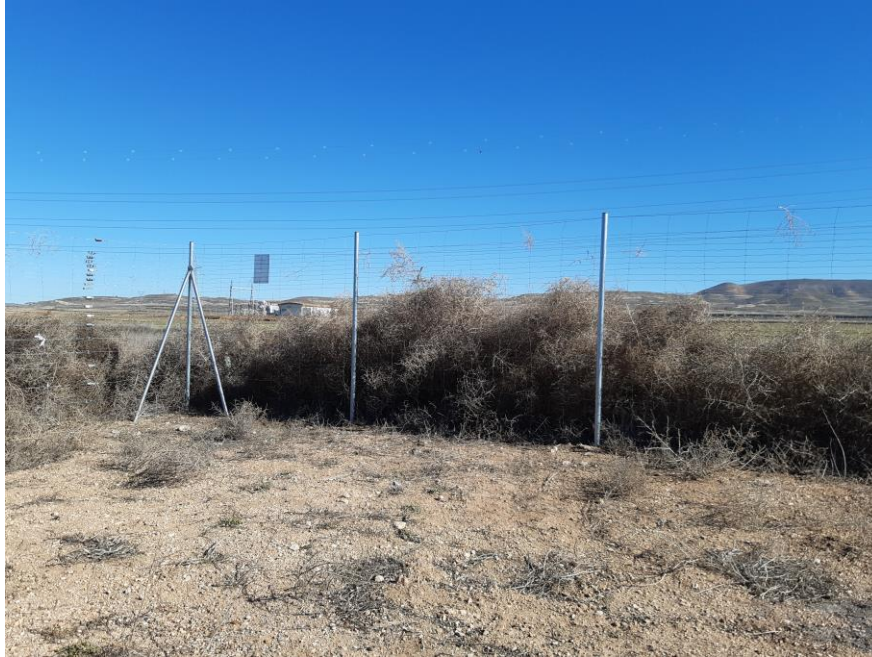
**Actualización de la tarea:** a lo largo de los últimos meses se han detectado acúmulos importantes de matas de capitanas *Salsola Kali* en el vallado perimetral del proyecto. Tales acumulaciones no solo pueden llegar a comprometer la integridad de la cerca, sino que suponen un riesgo de cara a la temporada de incendios, al tratarse de material potencialmente inflamable. Por ello, se han venido realizando quemas controladas, previa autorización administrativa, por el personal de la planta, reduciéndose de forma significativa la magnitud del problema, si bien estas se seguirán produciendo y será necesario elaborar un plan de gestión prolongado en el tiempo.

Acúmulo de capitanas en el vallado

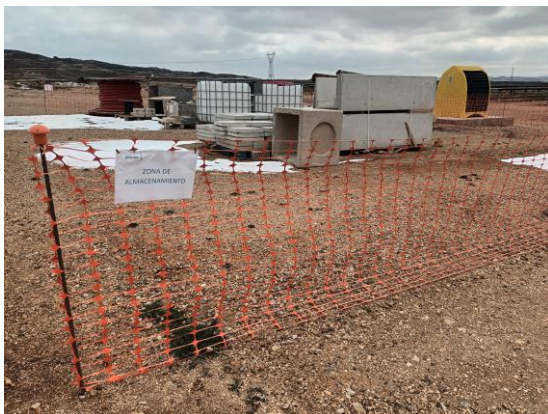
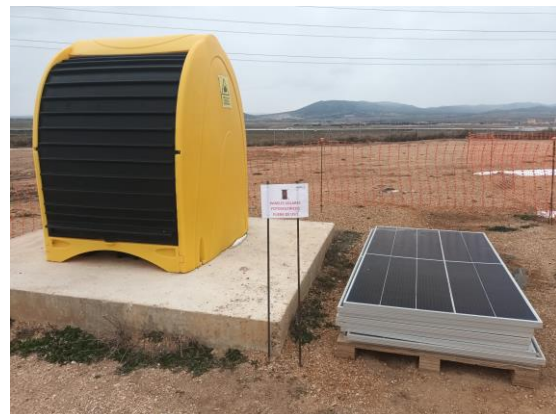
**Actualización de la tarea:** en el mes de enero se delimita la zona en la que se encontraba el contenedor de residuos peligrosos, separando una parte como zona de acopios de material, y otra como zona de almacenamiento de residuos, quedando correctamente señalizada. En el interior de las instalaciones cuentan con kits de actuación en caso de derrames, pero se recomienda contar con sepiolita.

Adecuación y señalización de la zona habilitada para acopio de materiales y gestión de residuos
