Nombre de la instalación:	FV CALAMOCHA II
Provincia/s ubicación de la instalación:	ZARAGOZA
Nombre del titular	Fuerzas Energéticas del Sur de Europa IV, S.L
CIF del titular:	B87755476
Nombre de la empresa de vigilancia:	Técnicas Y Proyectos S.A.
Tipo de EIA:	Ordinaria
Informe de FASE de:	EXPLOTACION
Periodicidad del informe según DIA	Cuatrimstral
Año de seguimiento nº:	AÑO 1
Nº de informe y año de seguimiento:	INFORME nº2 del AÑO 1
Periodo que recoge el informe:	Diciembre 2021-Marzo2022

■ Mayo 2022

INFORME CUATRIMESTRAL Nº2 AÑO 1 DICIEMBRE-MARZO
 PROYECTO EN FASE DE EXPLOTACIÓN DE LOS PARQUES FOTOVOLTAICOS:
 CALAMOCHA II, ESCUCHA II, HÍJAR I, PEÑAFIOR II Y TAMBORES I
 EN LA LOCALIDAD DE ALMOCHUEL, EN LA PROVINCIA DE ZARAGOZA

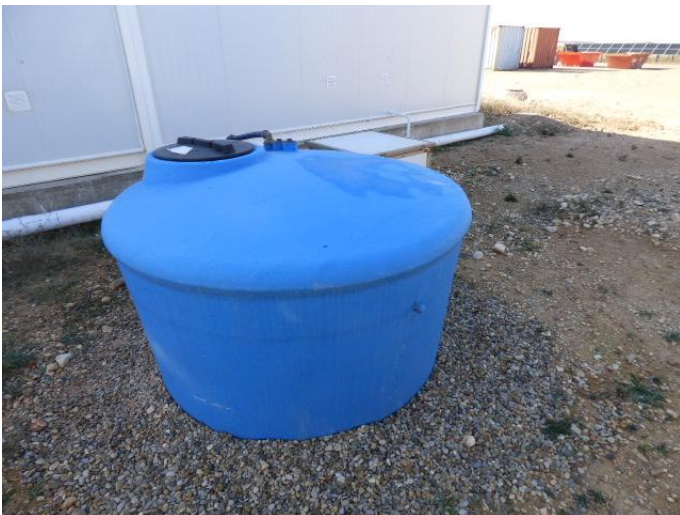
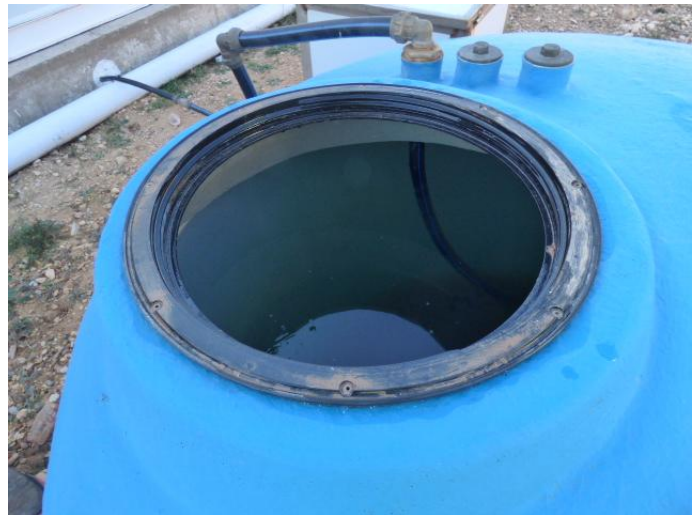
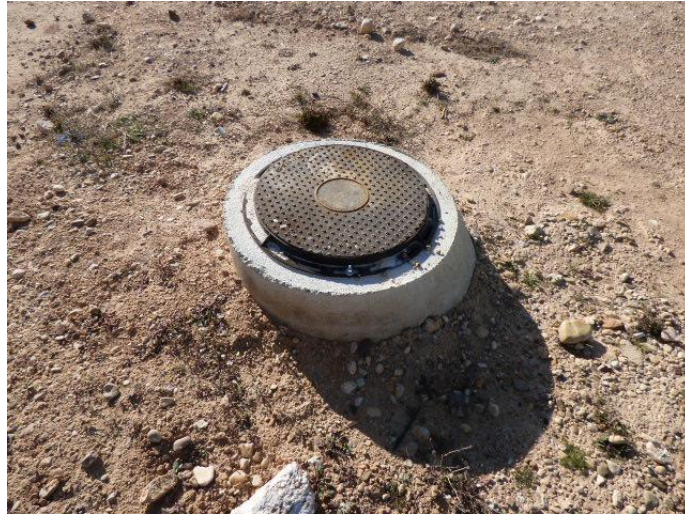
TYPSA ha inspeccionado de manera periódica el estado de llenado del depósito estanco, no se han apreciado indicios de que se hayan producido vertidos accidentales de las aguas residuales almacenadas a Dominio Público Hidráulico.

Imágenes 1, 2 y 3 : Depósito de agua limpia (depósito azul) y tapa del depósito estanco.

Dicho depósito ha sido vaciado por la empresa especializada "Limpiezas Lahoz, S.L", las aguas residuales han sido entregadas a "Urbiliza renovables, S.L" para su tratamiento y gestión.

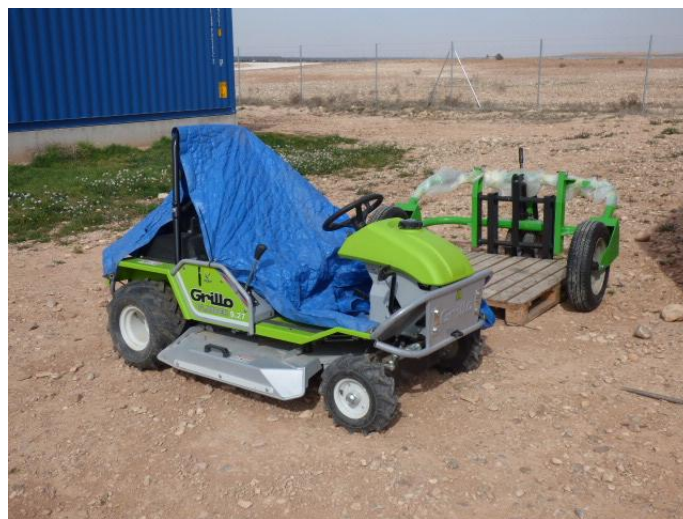
Según ha declarado el contratista encargado de la explotación, a fecha de redacción del presente informe, no ha sido realizada ninguna medida de mantenimiento de la cobertura vegetal.

Imagen 4: Máquina utilizada para el corte de la cobertura vegetal que se desarrolla en el interior del parque fotovoltaico.

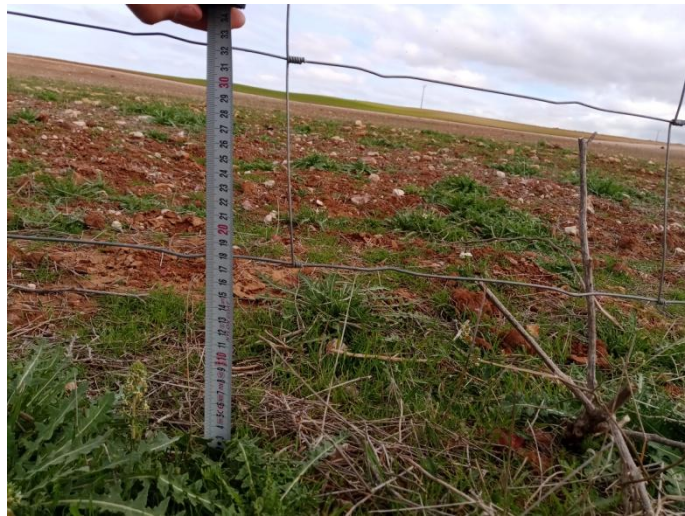
El vallado perimetral mantiene las cualidades cinegéticas establecidas en la DIA (altura libre desde el suelo de 15 cm, y cuadros inferiores de mínimo 300 cm²). No se encontraron elementos cortantes o punzantes que puedan afectar a la fauna del entorno y no intersecta los caminos públicos.

Imagen 5: Espacio libre de 15 cm entre el suelo y la valla.

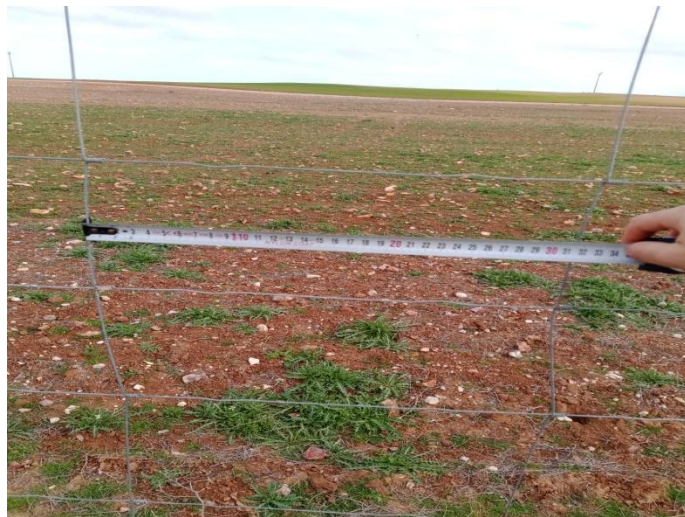
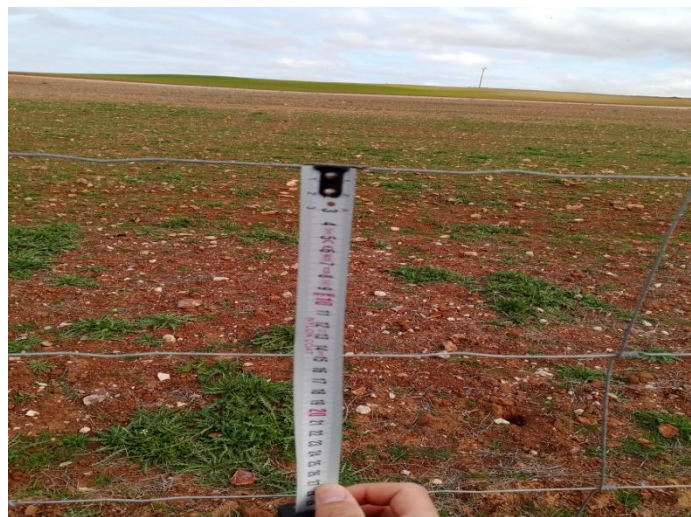
Imágenes 6 y 7: Cuadros inferiores de más de 300 cm²

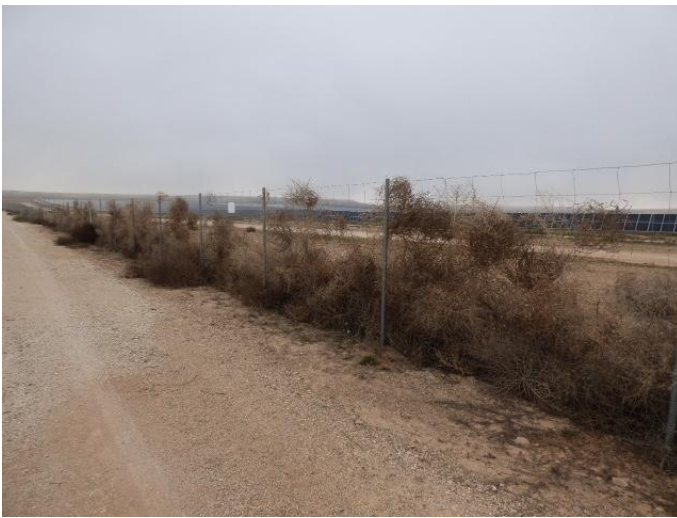
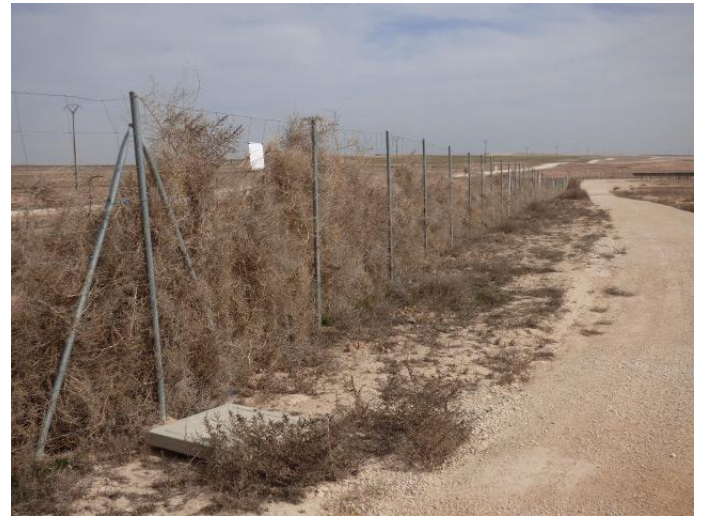
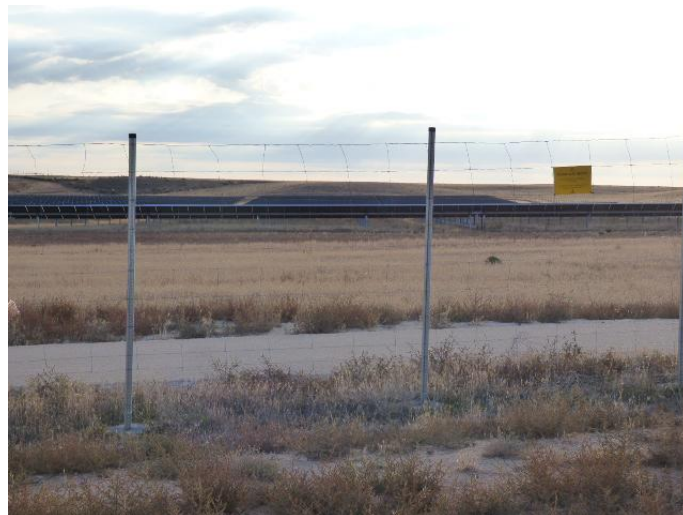
La presencia de la planta *Salosa kali* en el entorno (conocida como capitana o planta rodadora), junto con los vientos predominantes en la zona, ha ocasionado la acumulación de ésta en el vallado afectando así la capacidad permeabilizadora en algunos tramos.

De la misma forma, la acumulación de dicha planta en el vallado, puede comprometer al estado físico del mismo, pudiendo llegar a inclinarlo e incluso a tumbarlo si las condiciones del viento son propicias a ello. Se informó a la empresa encargada de la explotación del parque fotovoltaico la cual procedió a implementar medidas de mantenimiento para evitar la acumulación de capitanas (como la realización de batidas y retiradas periódicas alrededor de todo el perímetro).

Imágenes 8, 9 y 10: Acumulación de *Salosa kali* en el vallado perimetral (izquierda y derecha). Vallado perimetral limpio de *Salosa kali* tras la aplicación de las medidas de mantenimiento (abajo).

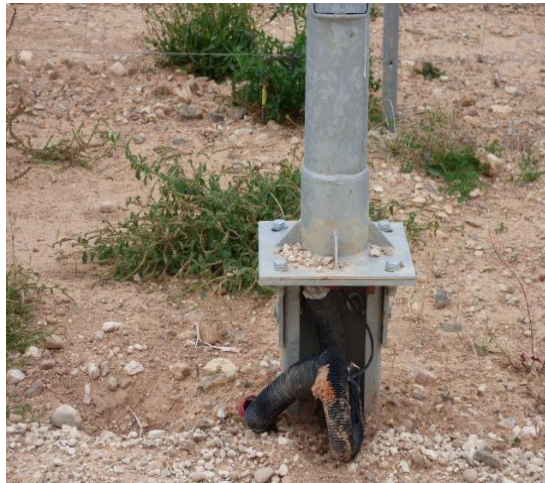
Se ha comprobado el estado y mantenimiento de los materiales aislantes en las estructuras del parque fotovoltaico. Parte de las columnas donde se ubican las cámaras de vigilancia del parque fotovoltaico, disponen de cableado a la altura del suelo expuesto al aire libre, susceptible de contacto con animales del entorno.

Imagen 11: Cableado en una de las columnas donde se ubica la cámara de vigilancia.

Se ha comunicado la situación a la empresa encargada de la explotación del parque fotovoltaico, que contempla la instalación de un enrejado metálico al rededor de todos los puntos identificados. Se prevé que la medida correctora adoptada se instale en su totalidad a lo largo del próximo cuatrimestre (abril-julio).

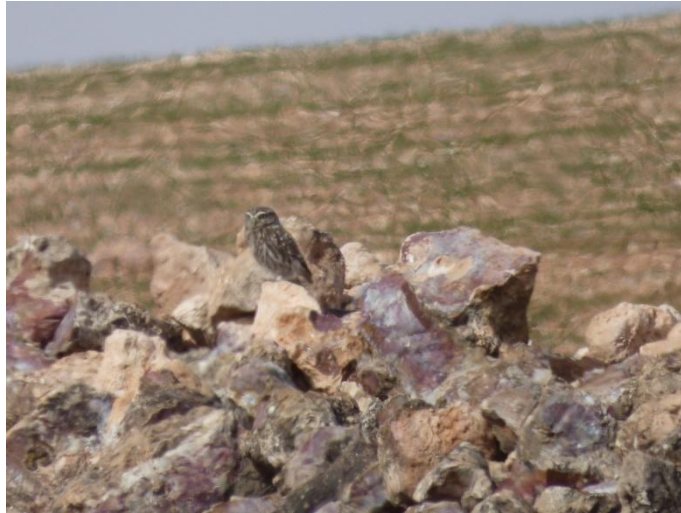
Imagen12: Mochuelo europeo haciendo uso de las proximidades al parque fotovoltaico.

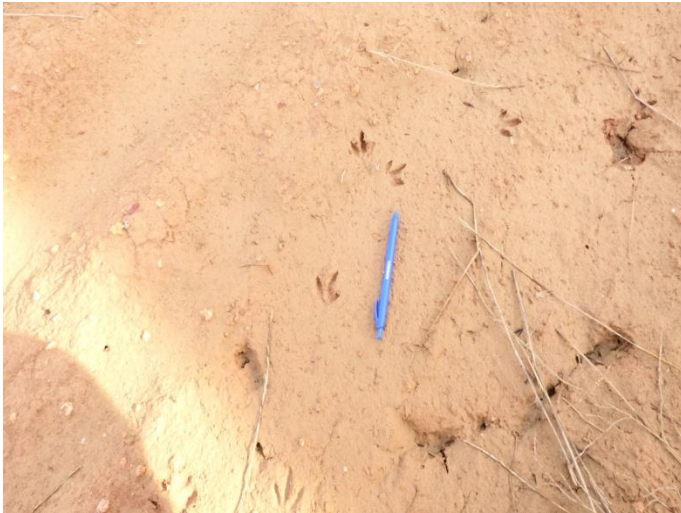
La presencia más importante a remarcar han sido las huellas de ganga (*Pterocles sp*) dentro del parque fotovoltaico "Escucha II", especie clasificada como "vulnerable" dentro del Catálogo de Especies Amenazadas de Aragón.

Imagen 13 y 14: Huellas de ganga dentro del parque fotovoltaico "Escucha II" (izquierda).
 Huellas de zorro (derecha).

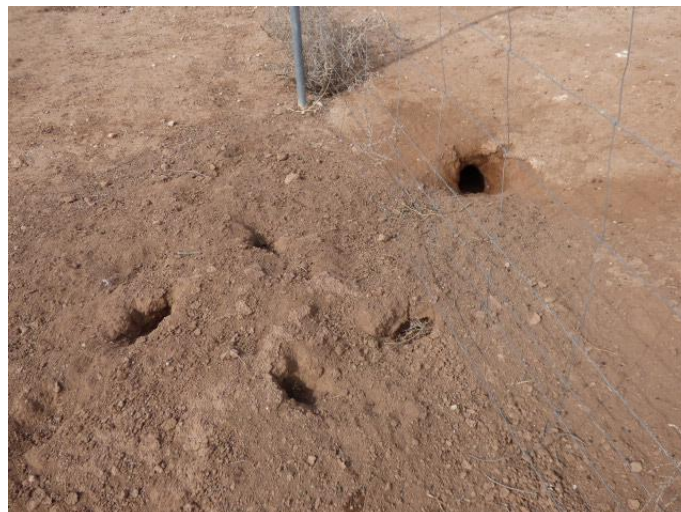
Se encontraron madrigueras de conejo (*Oryctolagus cuniculus*) dentro de los parques fotovoltaicos "Tambores I" y "Escucha II". También se encontraron huellas y heces de zorros (*Vulpes vulpes*) y otros mamíferos en la totalidad de los cinco parques, lo cual indica que pueden entrar y salir gracias a las cualidades cinegéticas de la valla.

Imagen 15: Madrigueras de conejo en el interior del parque fotovoltaico "Escucha II".

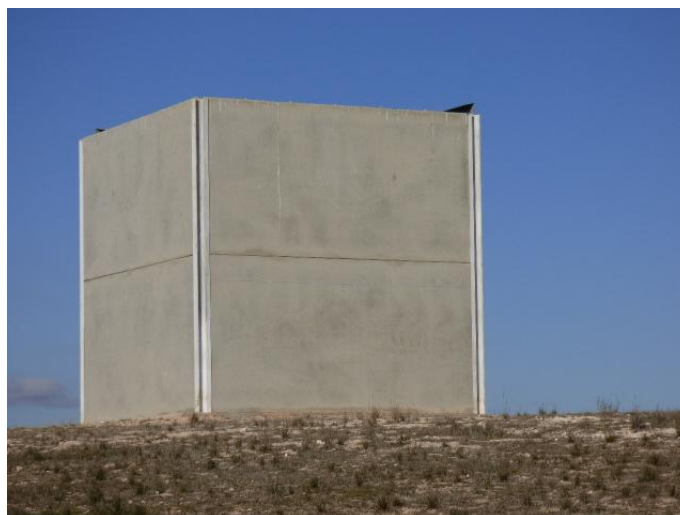
Durante la fase de construcción, el promotor construyó un primillar siguiendo las indicaciones del Servicio de Biodiversidad del Gobierno de Aragón. Tras haber inspeccionado el interior de dicho primillar, se puede confirmar que se encuentra en un adecuado estado de conservación, estando prevista la recreación del "ambiente de colonia" en las próximas campañas de reproducción.

Imagen 16: Primillar construido siguiendo las indicaciones del Servicio de Biodiversidad del Gobierno de Aragón

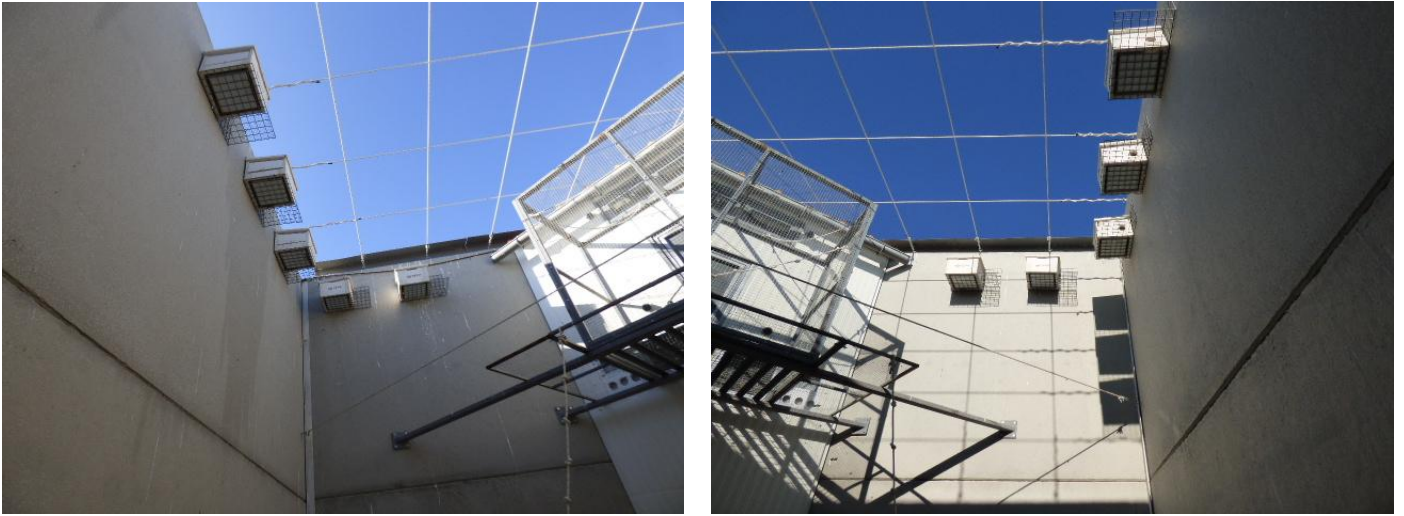
Imágenes 17, 18 y 19: Interior del primillar.

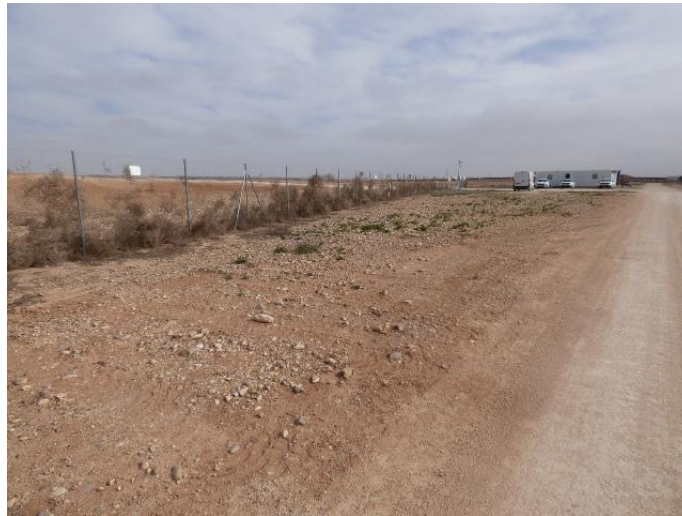
A fecha de redacción del presente informe, se han detectado algunas zonas que fueron restauradas durante la fase de construcción cuyo resultado no es el esperado, por lo que se ha comunicado a la empresa gestora que deberá continuar el seguimiento de estas zonas para comprobar su evolución, y en caso necesario, implantar nuevas técnicas de restauración.

Imagen 20 :imagen de terreno restaurado

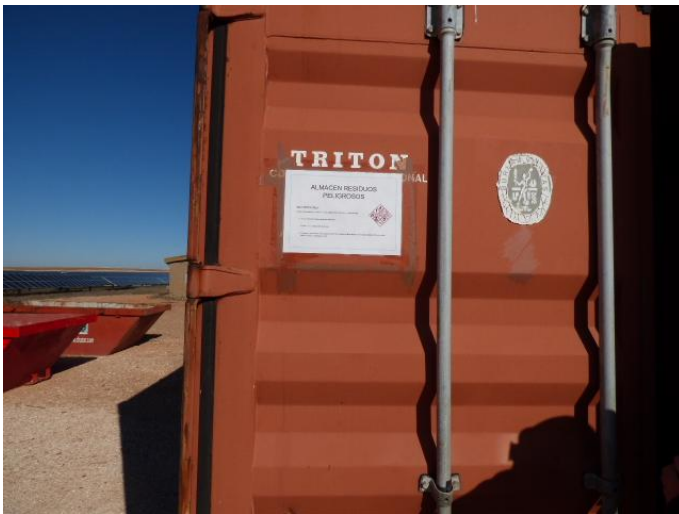
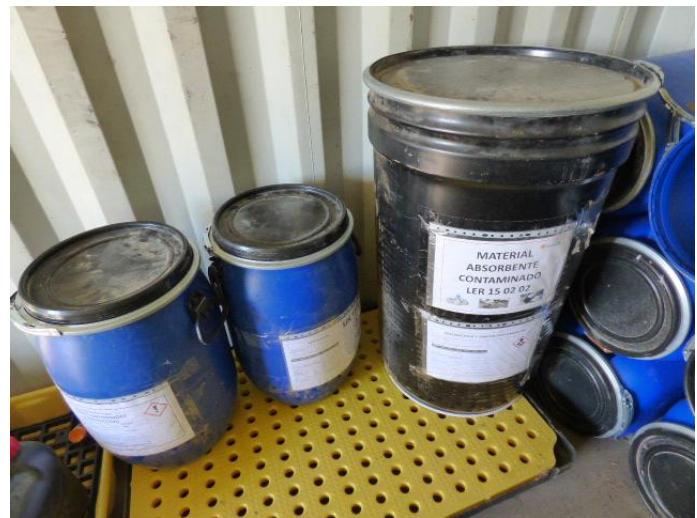
Se dispone de un punto limpio correctamente acondicionado, así como de contenedores adecuados para el almacenamiento del material proveniente de la explotación y el mantenimiento del parque fotovoltaico.

Imágenes 21 y 22: Exterior del contenedor destinado para el almacenamiento temporal de los depósitos de residuos peligrosos convenientemente identificado (fotografía de la izquierda). Depósitos homologados e identificados conforme a la normativa vigente para el almacenamiento de residuos peligrosos (fotografía a la derecha).

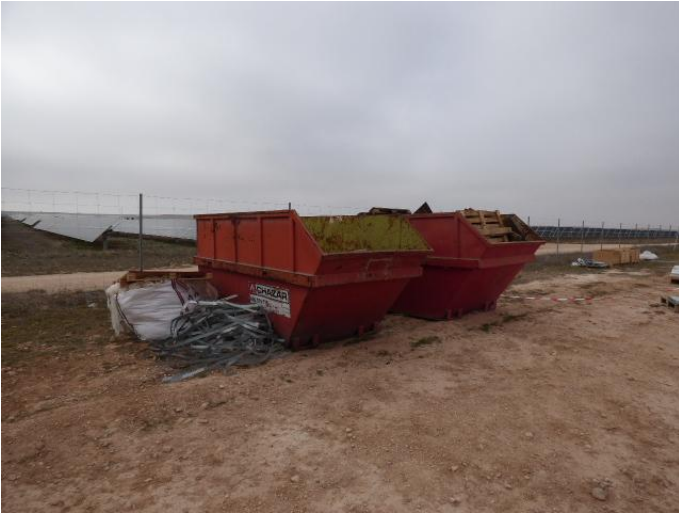
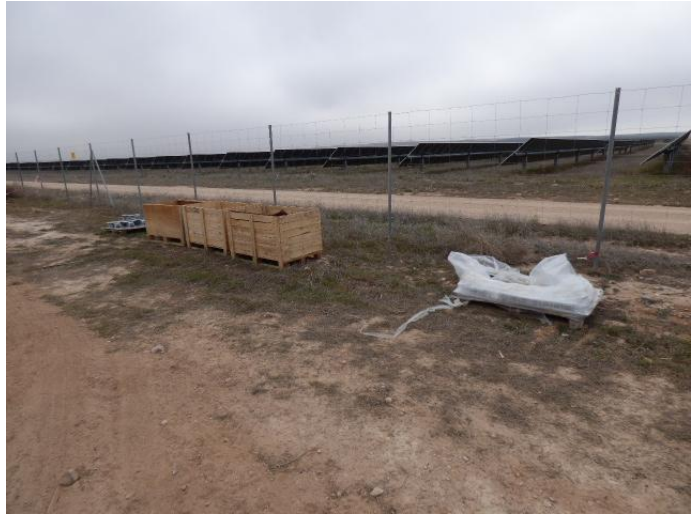
Los contenedores de residuos peligrosos se encuentran homologados e identificados con sus pegatinas correspondientes. No es el caso de los contenedores de residuos no peligrosos, por lo que se informó e instó a la empresa responsable de la explotación del parque a que procediese a su identificación a la mayor brevedad posible..

Imágenes 23 y 24: Contenedor de residuos no peligrosos sin etiquetado correspondiente (izquierda). Residuos de obra depositados fuera de los contenedores habilitados (derecha).
