PLANTA SOLAR FOTOVOLTAICA

"VALDOMPERE 2 48,8 MWp"

Programa de Vigilancia Ambiental

Nombre de la instalación:	FV VALDOMPERE 2
Provincia/s ubicación de la instalación:	ZARAGOZA
Nombre del titular:	ALECTORIS ENERGÍA SOSTENIBLE 11 S.L.
CIF del titular:	B-99.486.011
Nombre de la empresa de vigilancia:	ARGUSTEC S.L.
Tipo de EIA:	ORDINARIA
Informe de FASE de:	CONSTRUCCIÓN
Periodicidad del informe según DIA:	MENSUAL
Año de seguimiento n.º:	AÑO 1
N.º de informe y año de seguimiento	INFORME N.º 5 DEL AÑO 1
Período que recoge el informe:	JUNIO 2022

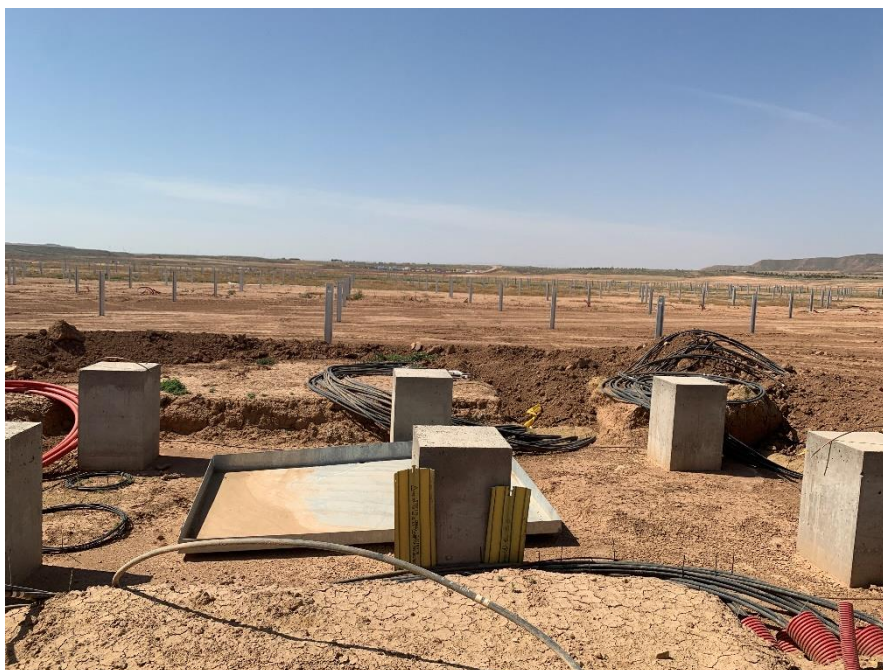
Durante este mes, se ha continuado con el tendido de la red de media y baja tensión, y se ha comenzado a conectar los inversores y los centros de transformación.

Figura 2 Cableado de los CT

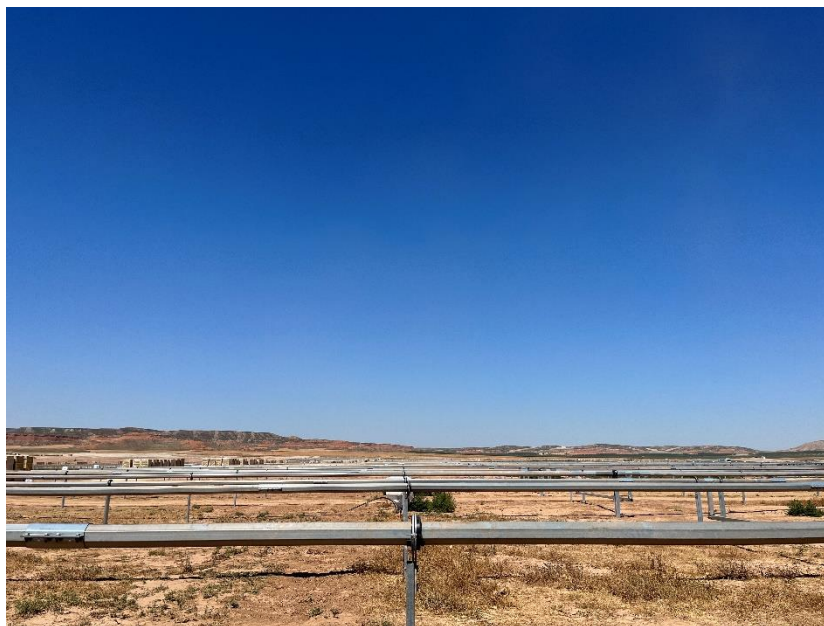
Durante este mes se ha finalizado el hincado, y se ha comenzado con el montaje de los trackers.

Figura 3 Montaje de los trackers

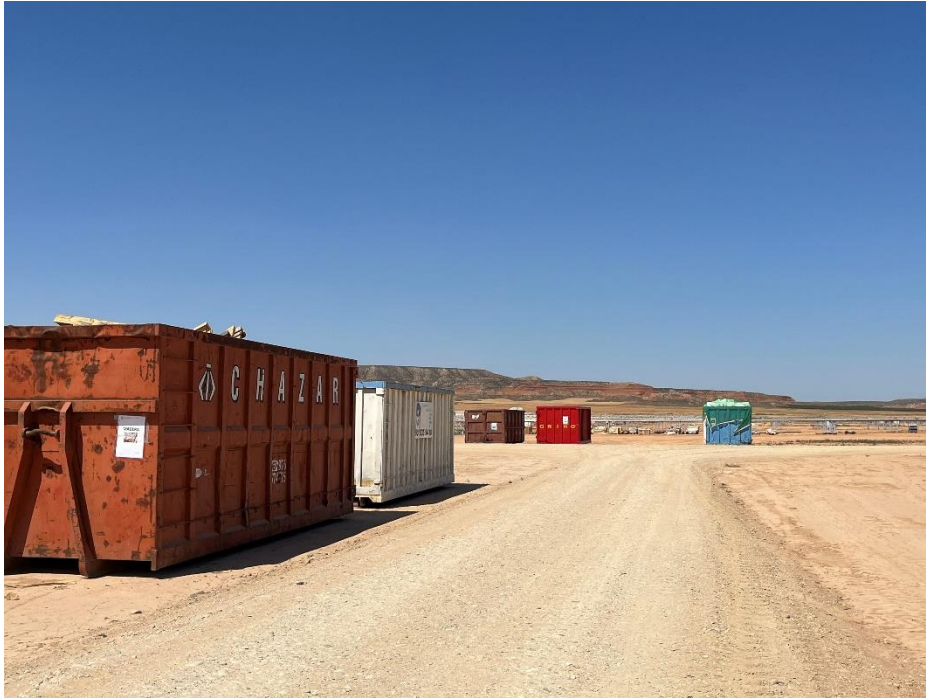
El punto limpio de residuos no peligrosos de la zona de acopio logístico y el dispuesto dentro de la planta, consta de cinco contenedores, uno para restos plásticos (bolsa de basura, botellas, tubos corrugados...), cartón, flejes, madera y plástico blando. También hay una zona para los restos de ferralla.

Figura 4 Punto limpio de RNP dispuesto dentro de la planta

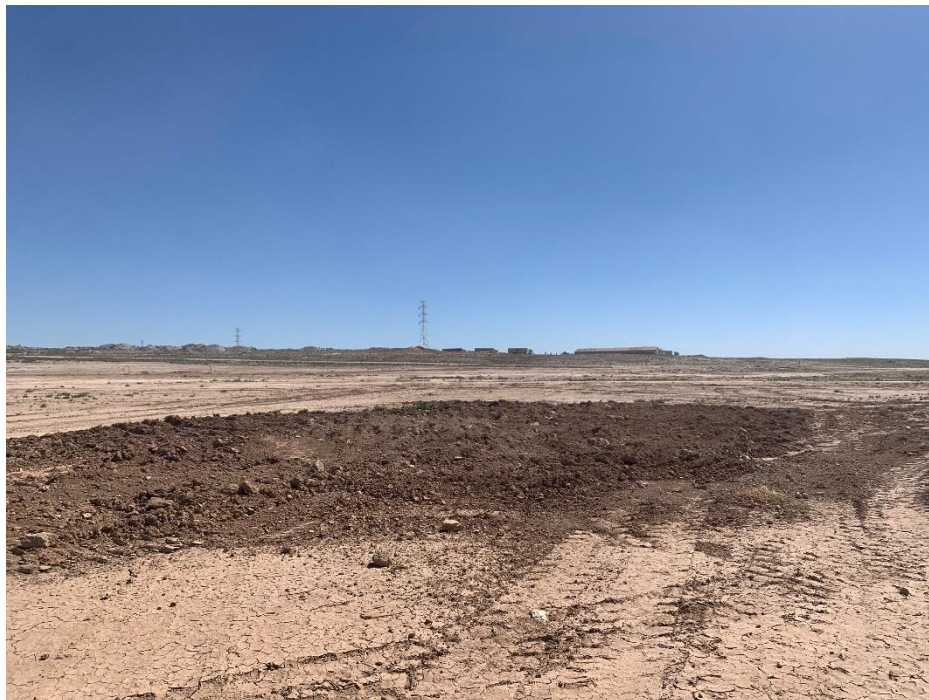
Los acopios de tierra vegetal procedentes de los desbroces, fue segregada a principios de este mes.

Figura 5 Esparcido de la tierra vegetal

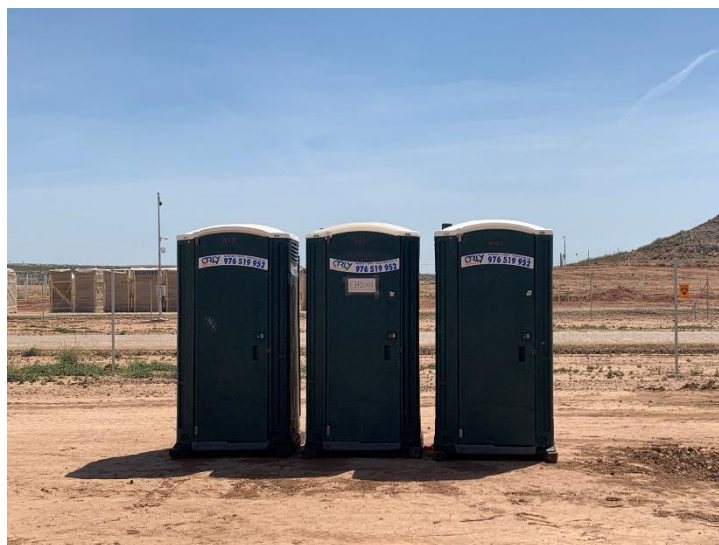
La ejecución de los trabajos no afecta a cauces ni cursos de agua, tanto temporales como permanentes y la gestión de aguas residuales (baños químicos) se realiza correctamente.

Figura 6 Baños químicos

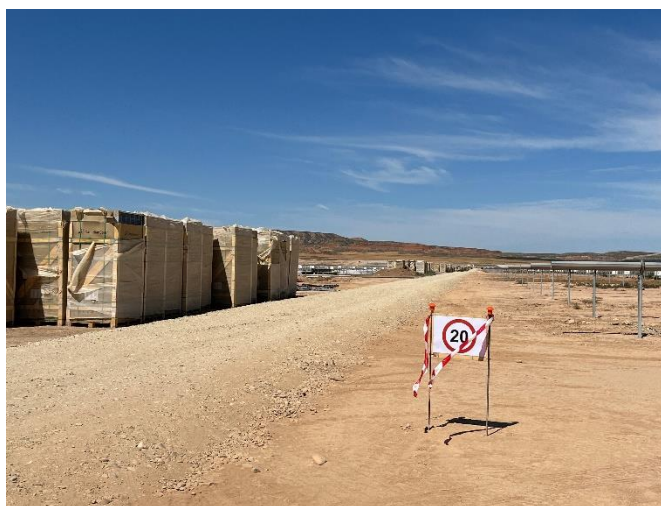
La obra dispone de cuba de agua y se realizan riesgos con regularidad. Además, la obra cuenta con un límite de velocidad establecido de 20km/h para reducir de esta forma las emisiones de polvo.

Figura 7 Señalización en obra

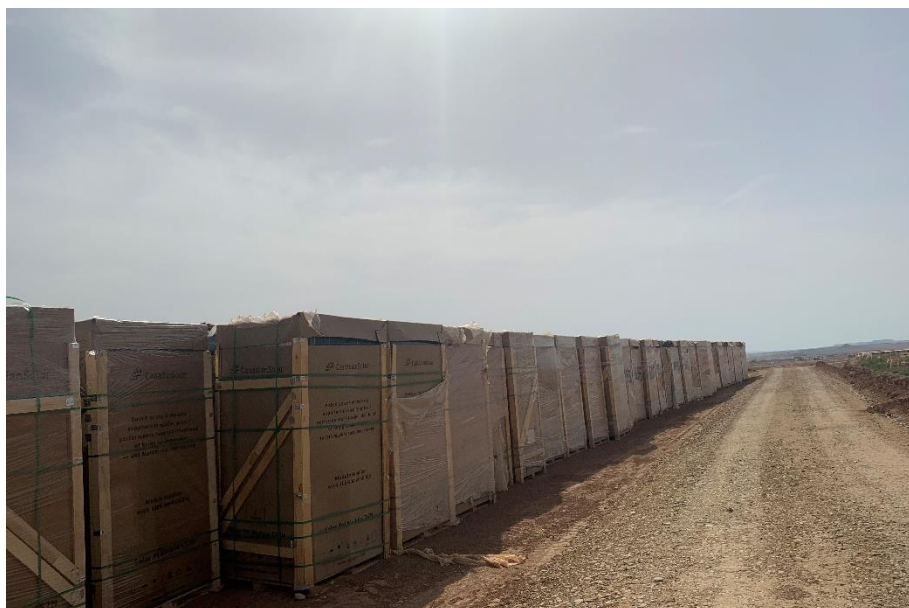
Figura 8 Acopio de módulos fotovoltaicos

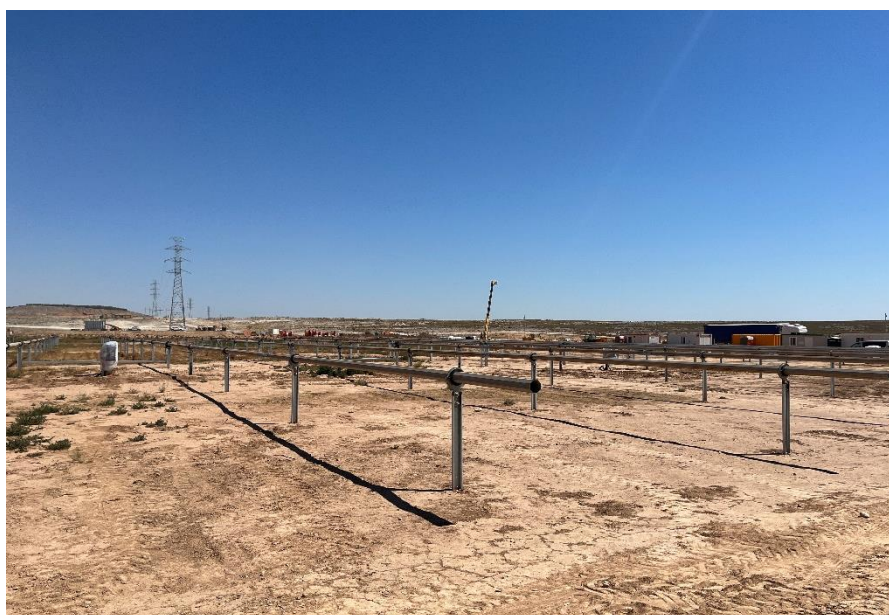
Figura 9 Montaje de la estructura
