PLANTA SOLAR FOTOVOLTAICA (FV)

“VALDOMPERE 2 48,8 MWp”

Programa de Vigilancia Ambiental

Nombre de la instalación:	FV VALDOMPERE 2
Provincia/s ubicación de la instalación:	ZARAGOZA
Nombre del titular:	ALECTORIS ENERGÍA SOSTENIBLE 11, S.L.
CIF del titular:	B-99.486.011
Nombre de la empresa de vigilancia:	ARGUSTEC S.L.
Tipo de EIA:	ORDINARIA
Informe de FASE de:	CONSTRUCCIÓN
Periodicidad del informe según DIA:	FINAL-CONCLUSIONES
Año de seguimiento n.º:	AÑO 2
N.º de informe y año de seguimiento	FINAL
Período que recoge el informe:	FEBRERO 2022-MAYO 2023

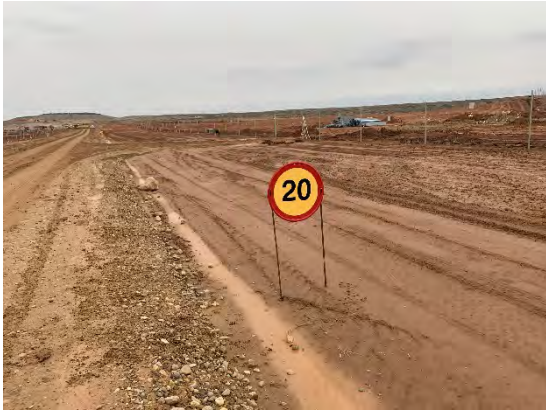
Para reducir la emisión de polvo y partículas en suspensión, se llevaron a cabo riegos regulares de caminos, y también se limitó la velocidad a 20 km/h.

Figura 13 Señal de velocidad

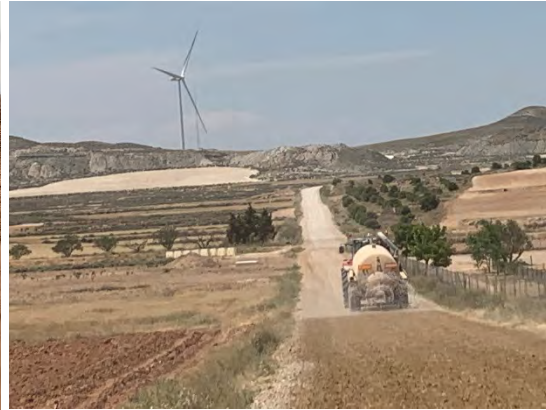
Figura 14 Cuba para la realización de riegos

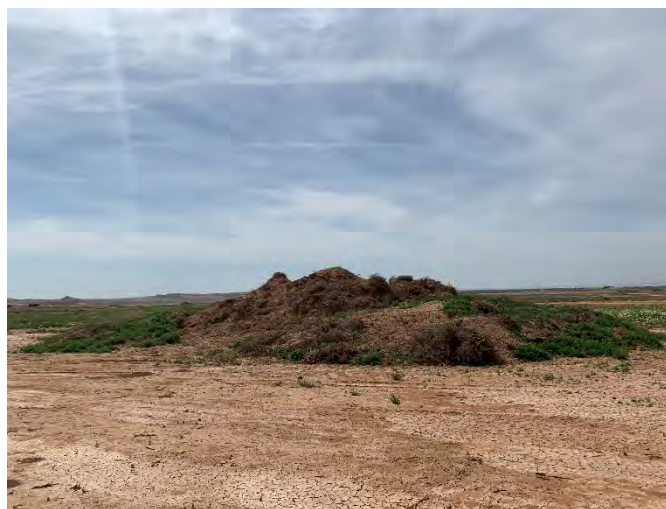
Toda la tierra vegetal extraída durante los movimientos de tierras y nivelaciones del terreno fueron acopiadas en zonas adecuadas para ello. Esta fue esparcida en zonas donde no se previó un tránsito de maquinaria que pudiese afectar negativamente al estado de las semillas que contienen.

Figura 15 Acopio de tierra vegetal

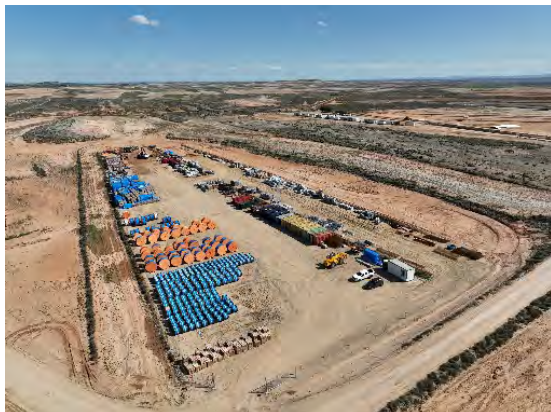
Durante la fase de construcción todas las ubicaciones auxiliares y zonas de acopio de residuos se colocaron en zonas habilitadas para esa labor.

Figura 18 Zona de acopio del material de construcción

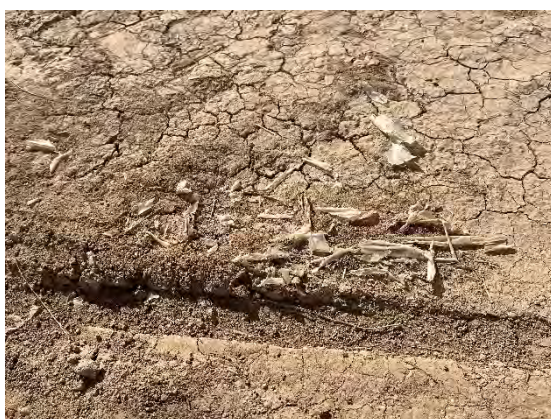
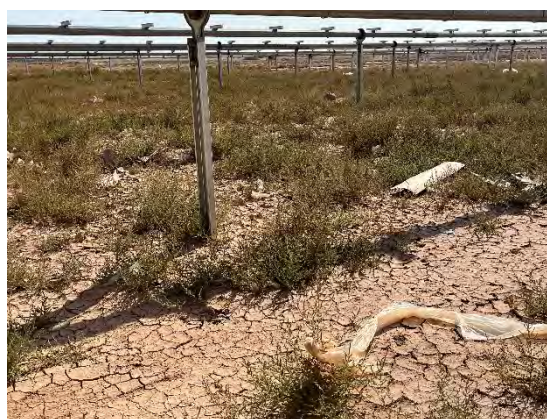
Durante la fase de construcción, ocurrieron vertidos accidentales de residuos. Estos fueron retirados y depositados en su contenedor correspondiente.

Figura 20 Vertido de residuos

Figura 21 Vertido de residuos

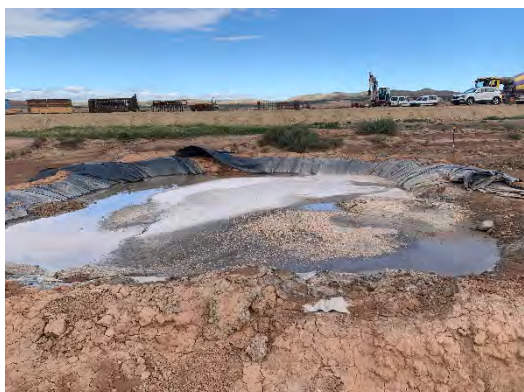
En este momento, el punto limpio de la zona de acopios no ha sido retirado aun, pero tanto la zona de lavado de cubas de hormigón, como los puntos limpios dispuestos dentro del PSFV fueron desmantelados en el momento que dejaron de generarse residuos por gestores autorizados. También se revisó la documentación correspondiente de estos gestores.

Figura 24 Lavadero de cubas de hormigón

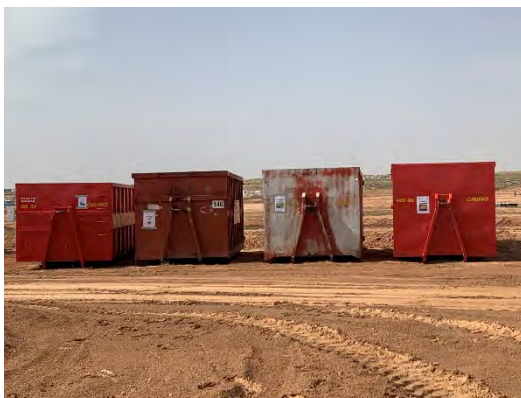
El punto limpio de residuos no peligrosos de la zona de acopio logístico y el dispuesto dentro de la planta, constaba de cinco contenedores, uno para restos plásticos (bolsa de basura, botellas, tubos corrugados...) y otros para cartón, flejes, madera y plástico blando. También hay una zona para los restos de ferralla.

Figura 25 Punto limpio de residuos no peligrosos

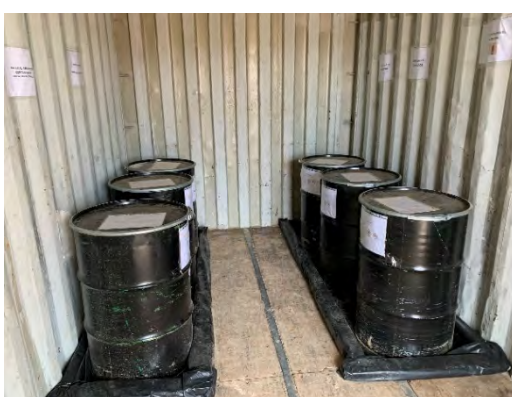
Así como, el punto limpio de residuos peligrosos constaba de seis bidones dispuestos dentro de un contenedor marítimo impermeabilizado. Cada uno estaba correctamente etiquetados y clasificados, en los que se diferenciaban: gases en recipientes a presión, plásticos contaminados, metales contaminados, material absorbente contaminado (bolsas de basura, trapos...), tierras contaminadas (tierras con sepiolita) y aceites de motor hidráulico. Los baños químicos eran limpiados y vaciados cada semana.

Figura 27 Punto limpio de residuos peligrosos

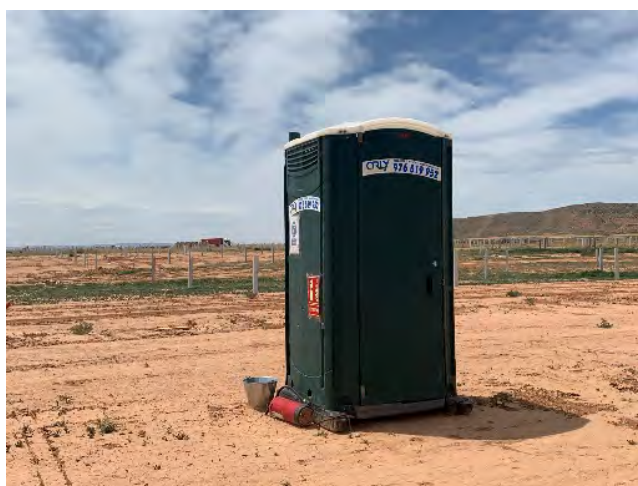
Para evitar incendios se les hizo una charla informativa a todos los trabajadores, y se dispusieron puntos de fumadores junto a un cenicero y extintores a lo largo del PSFV.

Figura 28 Punto de fumadores

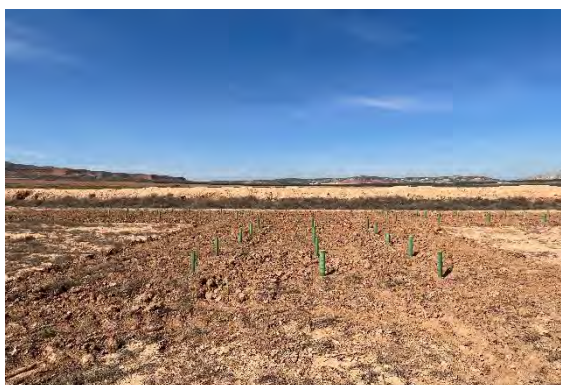
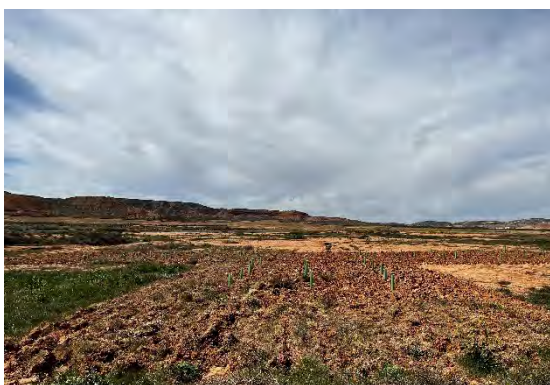
Para el apantallamiento vegetal se han colocado un total de 5 bosquetes, en la que cada uno se compone de tres bosquetes al tresbolillo con un total de 15 pies donde podemos encontrar ejemplares de Romero (*Salvia rosmarinus*), Tomillo (*Thymus vulgaris*), Retama amarilla (*Retama sphaerocarpa*), *Salsola soda* y Coscoja (*Quercus coccifera*). Para los montones de piedras, se han colocado tres montones en cada uno de los bosquetes.

Figura 29 Bosquetes

Figura 30 Bosquetes

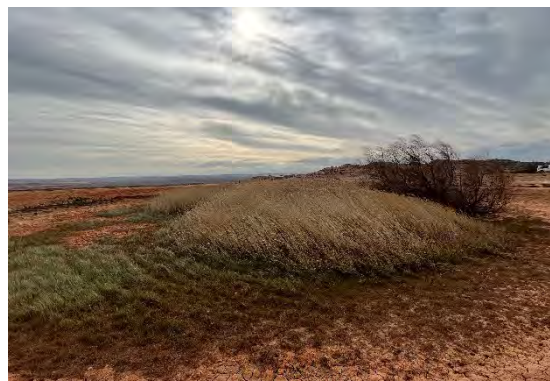
Otra de las medidas que se van a llevar a cabo para el plan de restauración es, la restauración de 7 balsetes naturales para favorecer la acumulación de agua para el beneficio de la fauna local.

Figura 31 Balsete a restaurar

Figura 32 Balsete a restaurar

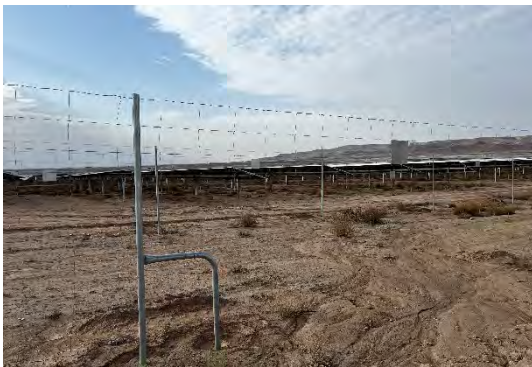
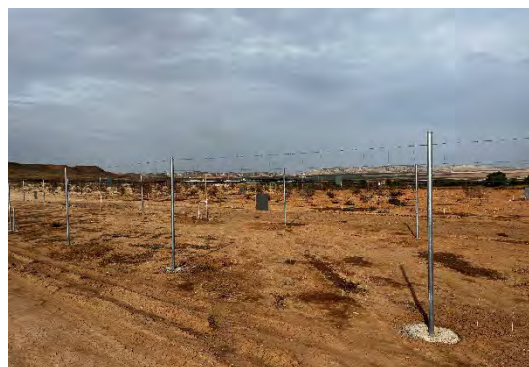
En la instalación del vallado perimetral, se cumplió con las medidas impuestas en la DIA, dejando 20 centímetros de permeabilidad al suelo, colocando placas esteparias metálicas de 25cm x 25cm a lo largo del vallado colocados al tresbolillo, y con la apertura de pasos de fauna con una distancia máxima de 50 m entre uno y otro, con un tamaño de 79 cm de alto y 53 cm de ancho.

También se aseguró, de que no contenía ningún elemento cortante ni punzante.

Figura 33 Apertura de los pasos de fauna

Figura 34 Instalación del vallado perimetral
