Nombre de la instalación:	LAAT SET "ALMOCHUEL" -SET "HÍJAR"
Provincia/s ubicación de la instalación:	ZARAGOZA
Nombre del titular:	Implantación de Fuentes Energéticas de Origen Renovable ,S.L.
CIF del titular:	B99377616
Nombre de la empresa de vigilancia:	Técnica Y Proyectos S.A.
Tipo de EIA:	Ordinaria
Informe de FASE de:	EXPLOTACION
Periodicidad del informe según DIA	Cuatrimestral
Año de seguimiento nº:	AÑO 2
Nº de informe y año de seguimiento:	INFORME nº3 del AÑO 2
Periodo que recoge el informe:	Abril 2023- Julio 2023

■ Agosto 2023

En el presente documento se recogen los resultados obtenidos durante el seguimiento cuatrimestral nº3 del año 2 de explotación de la LAAT 132 kV SET "Almochuel" - SET "Híjar", en los términos municipales de Almochuel (Zaragoza), y Azaila, Híjar, Jatiel, La Puebla de Híjar y Samper de Calanda (Teruel), promovido por Implantación de Fuerzas Energéticas de Origen Renovable, S.L. (Número de expediente INAGA 500201/01A/ 2018/06397).

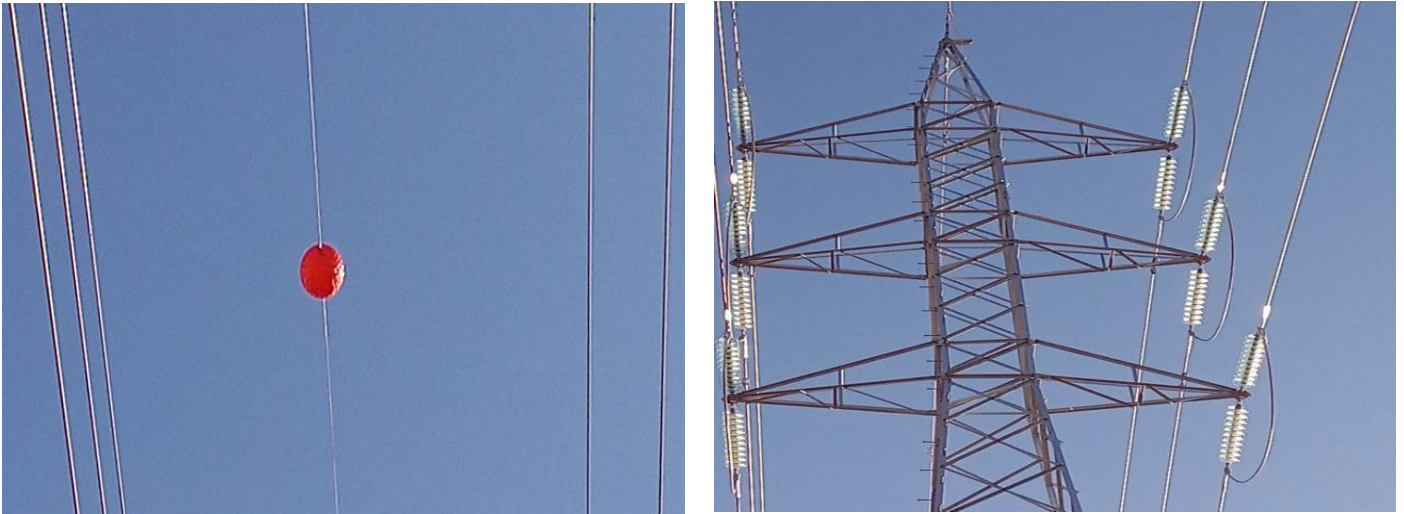
Se ha apreciado que como consecuencia de la radiación solar, las balizas salvapájaros de tipo espiral han perdido el color naranja original, siendo actualmente de color blanco, el cual no afecta a su funcionalidad. Este cambio de tonalidad es común en las balizas. Así mismo no se aprecian signos de desgaste en las balizas esféricas ni en los aisladores.

Imágenes 1 y 2: Estado de conservación de baliza esférica (Izquierda), y aisladores (derecha)

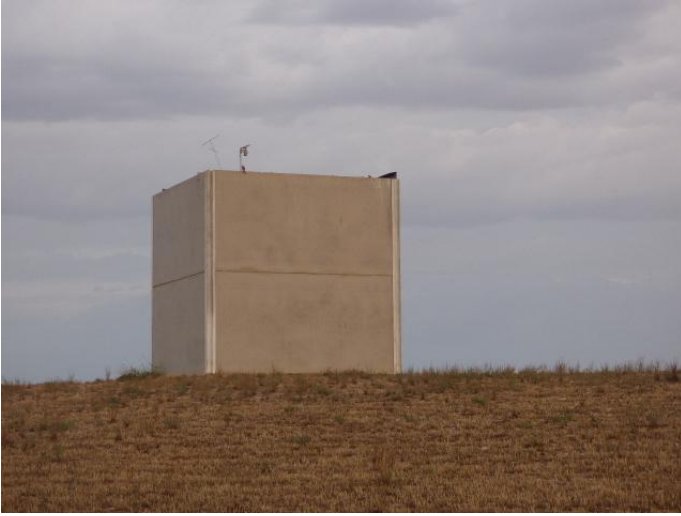
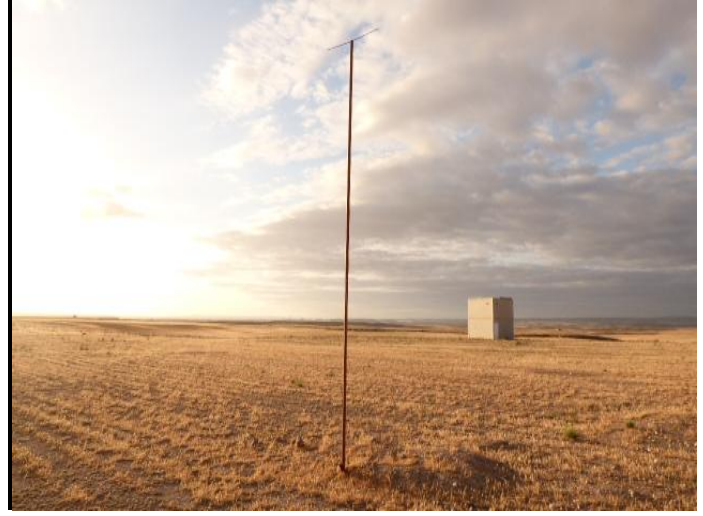
Imágenes 4 y 5: Primillar construido siguiendo las indicaciones del Servicio de Biodiversidad del Gobierno de Aragón. En él se está recreado el ambiente de colonia (imagen izquierda). Posadero próximo al primillar (imagen derecha).

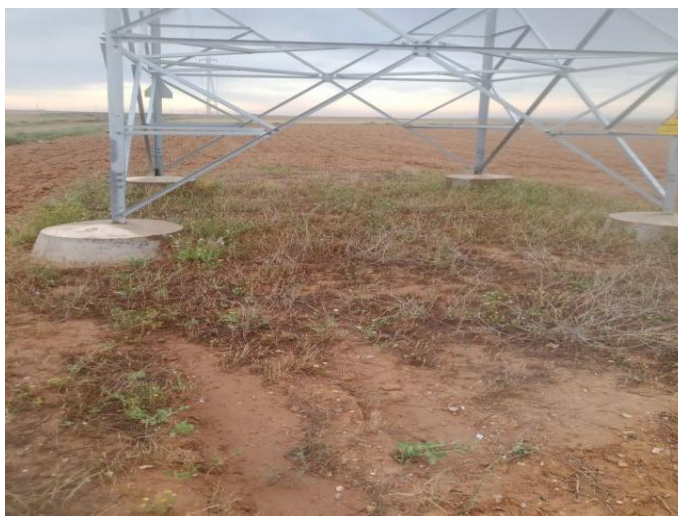
Los terrenos ubicados bajo los apoyos de la LAAT, son colonizados de manera espontánea por vegetación natural.

Imagen 8: Área de la base del apoyo de la LAAT, colonizada de manera espontánea por vegetación natural.

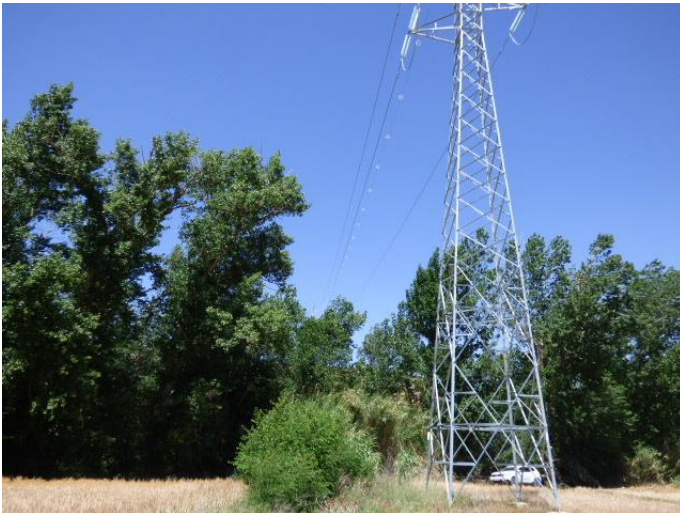
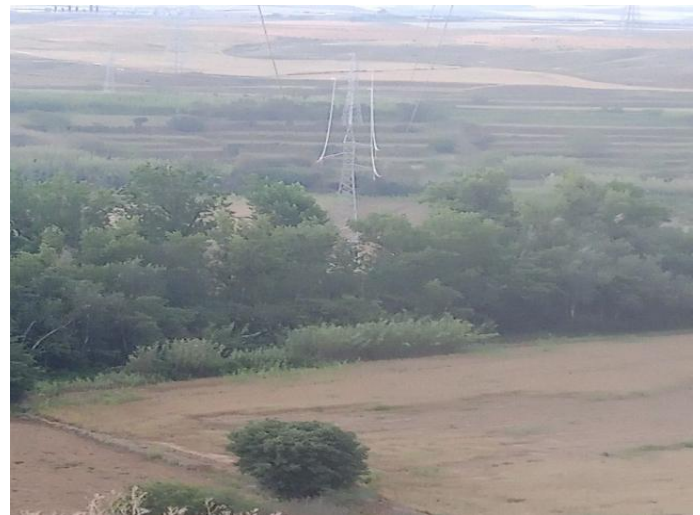
Tras las visitas realizadas, se observó que la vegetación próxima al tendido eléctrico de la LAAT había sido podada durante el presente cuatrimestre, manteniendo de esta manera a una distancia prudencial con las líneas eléctricas.

Imágenes 9 y 10: Punto de cruce de la LAAT Almochuel-Híjar sobre el río Martín. Observado desde el punto ubicado al Sur (izquierda). Observado desde el punto ubicado al norte (derecha).

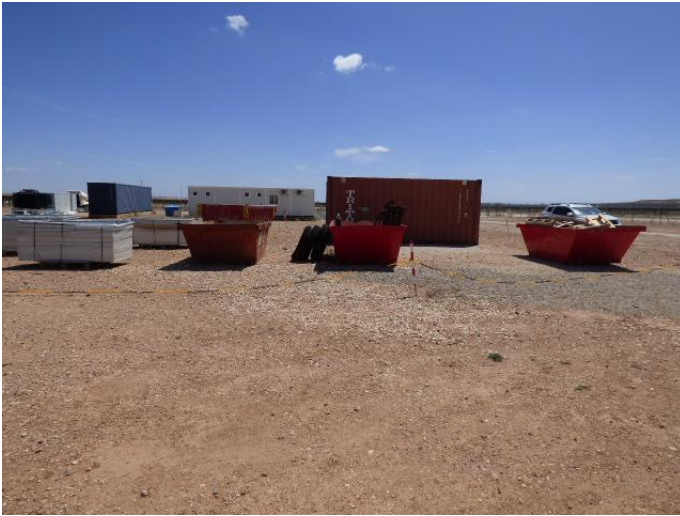
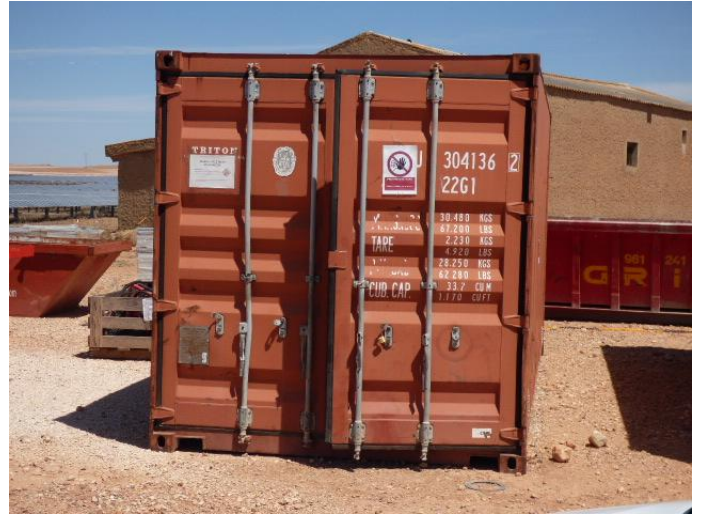
Se dispone de un punto limpio para el almacenamiento temporal de los residuos peligrosos y no peligrosos, generados como consecuencia del mantenimiento y explotación de la LAAT, ubicado en el parque fotovoltaico "Tambores I" (Almochuel). Los residuos son almacenados en contenedores homologados.

Los contenedores de almacenamiento temporal de residuos no peligrosos se encuentran identificados mediante los carteles correspondientes.

Imágenes 11 y 12: Imágenes del punto limpio ubicado dentro del parque fotovoltaico Tambores I. Contenedores de almacenamiento temporal de residuos no peligrosos y de residuos peligrosos (imágenes izquierda y derecha respectivamente)

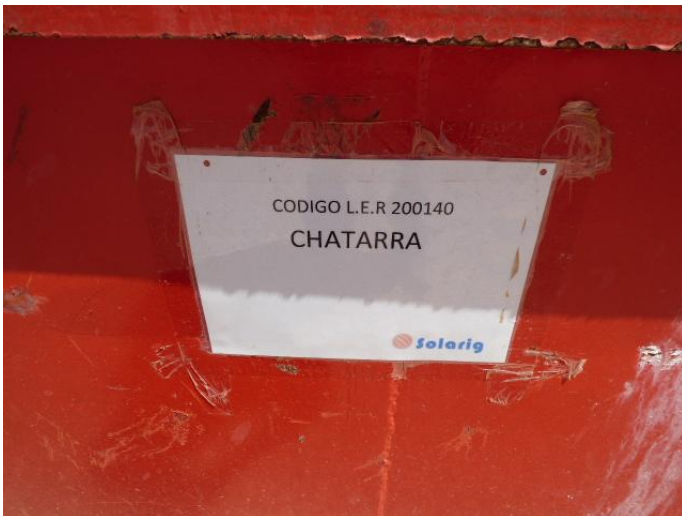
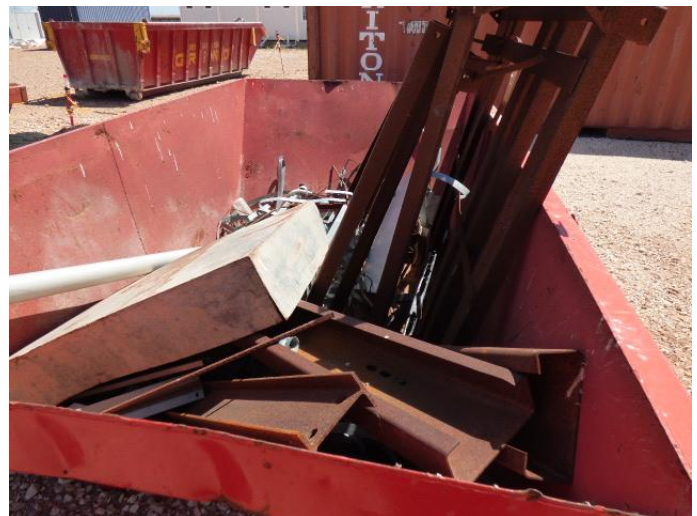
Imágenes 13 y 14: Etiquetado del contenedor del residuo no peligroso "chatarra" (fotos del lado izquierdo). Residuos en el interior del contenedor (fotos del lado derecho).

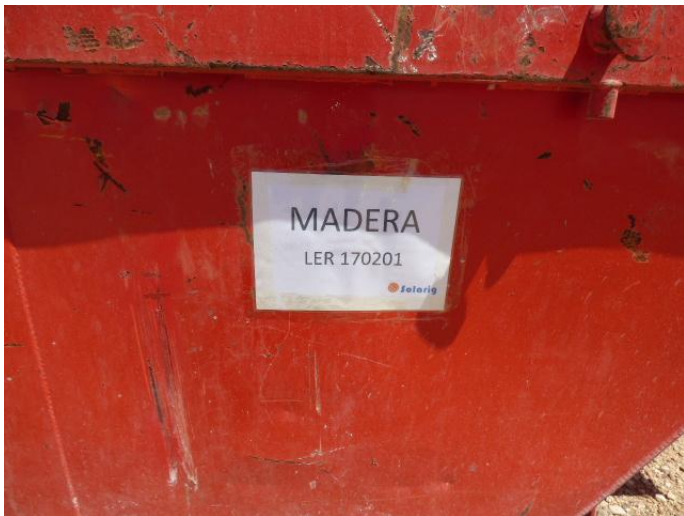
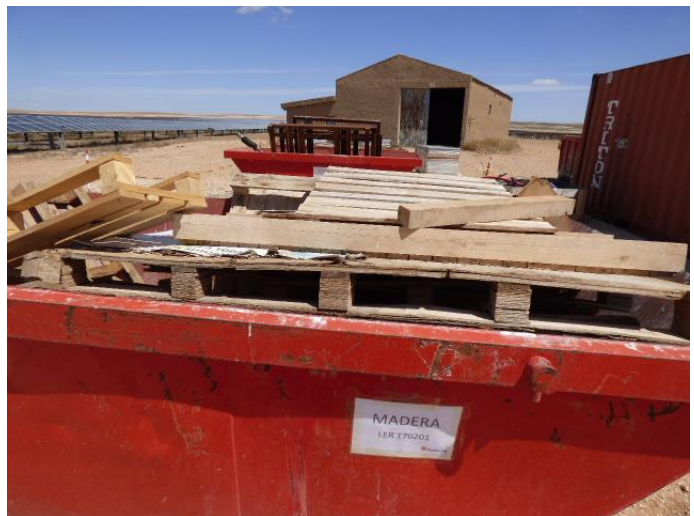
Imágenes 15 y 16: Etiquetado del contenedor del residuo no peligroso "madera" (fotos del lado izquierdo). Residuos en el interior del contenedor (fotos del lado derecho).

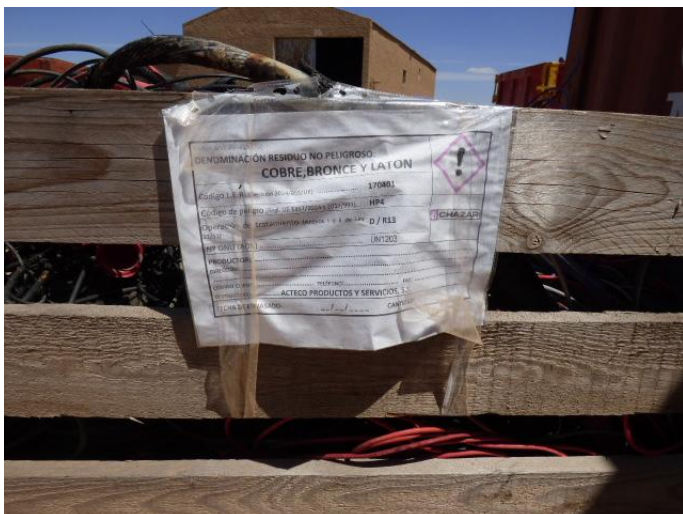
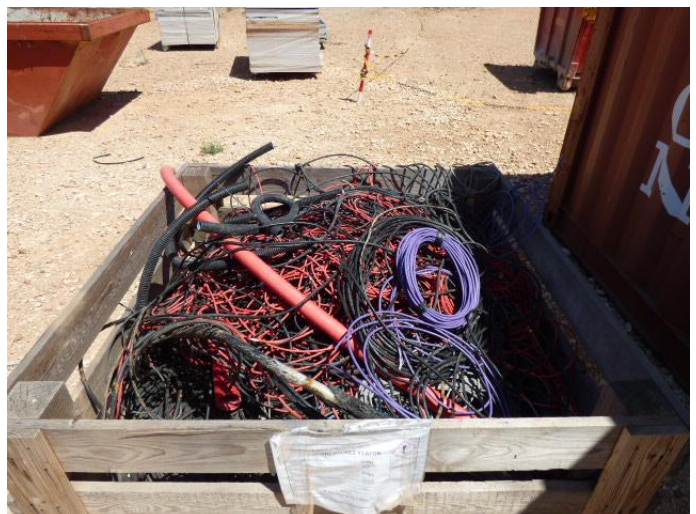
Imágenes 17 y 18: Etiquetado del contenedor del residuo no peligroso "cobre y latón" (fotos del lado izquierdo). Residuos en el interior del contenedor (fotos del lado derecho).

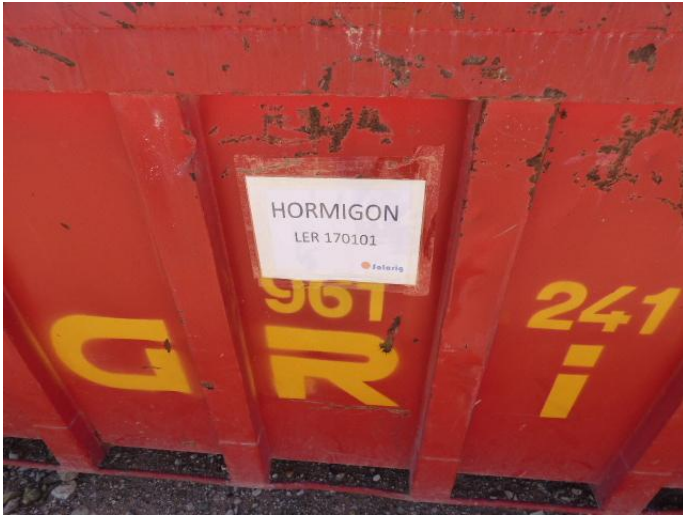
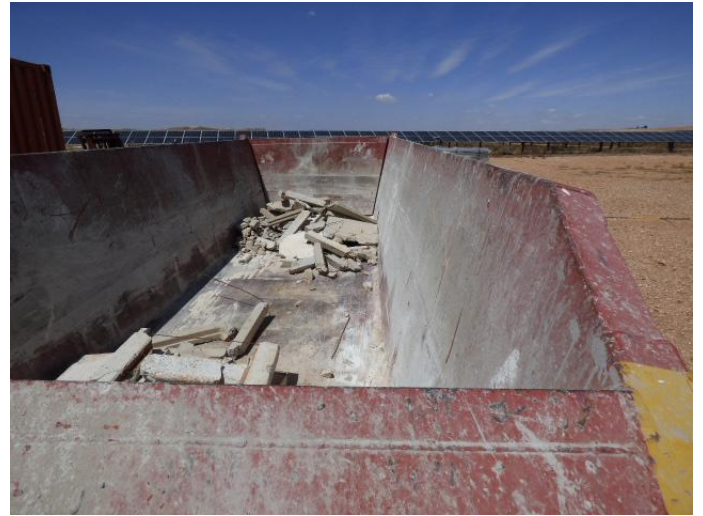
Imágenes 19 y 20: Etiquetado del contenedor del residuo no peligroso "hormigón" (fotos del lado izquierdo).
Residuos en el interior del contenedor (fotos del lado derecho).

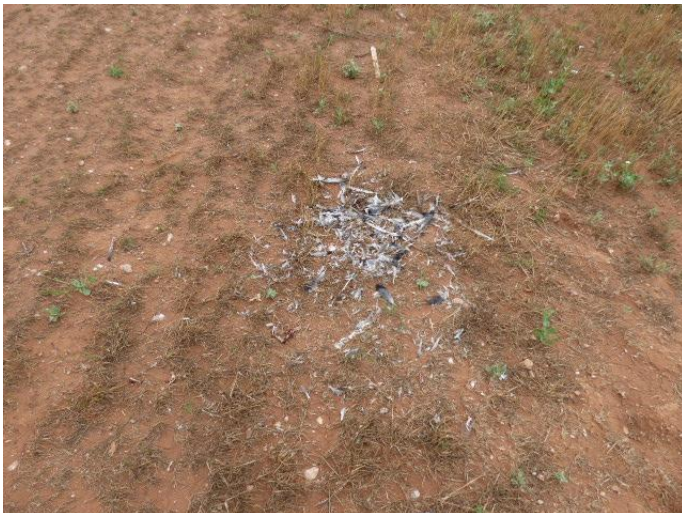
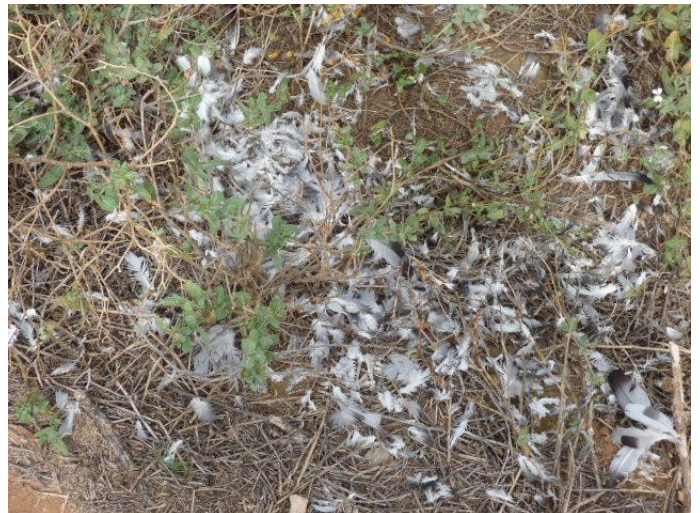
En algunas localizaciones, el técnico encontró al cebo ya depredado durante la realización del test de detectabilidad. El tiempo estimado de permanencia de cadáveres es entre 0 y 1 días (**<1 día**)

Imágenes 22 y 23: Rastros de los cebos depredados, detectados en el test de permanencia.

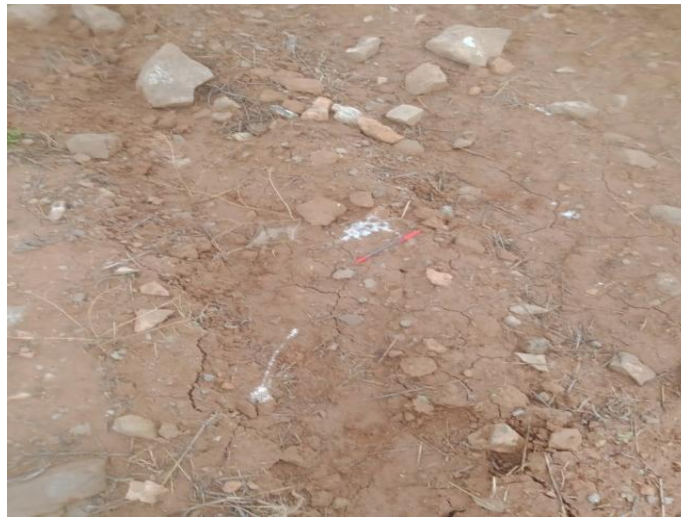
Imagen 24: Rastro de heces entorno a la base de un apoyo.

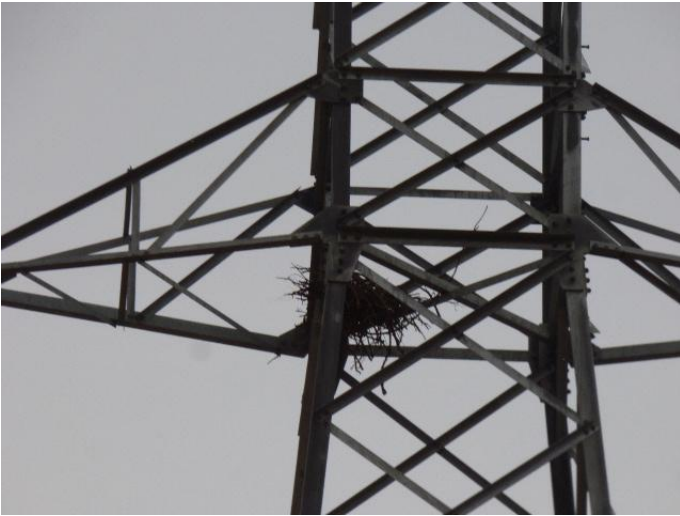
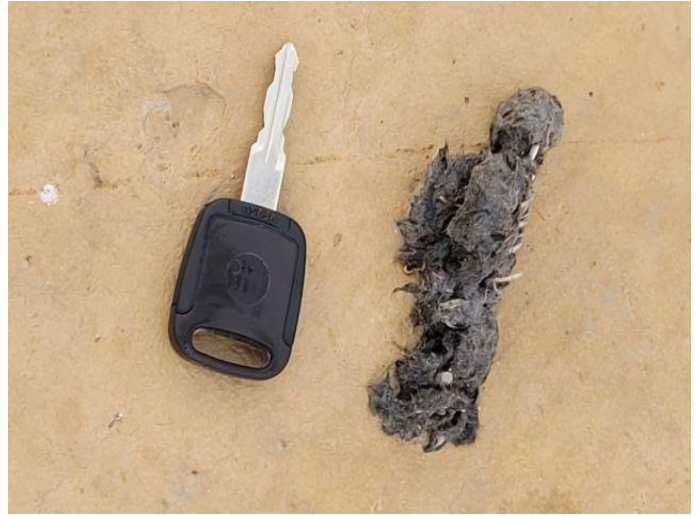
Imágenes 25 y 26: Nido de corneja en apoyo AP 2. Egagrópila encontrada en la base de un apoyo (Imágenes ubicadas en la parte superior izquierda y derecha respectivamente).

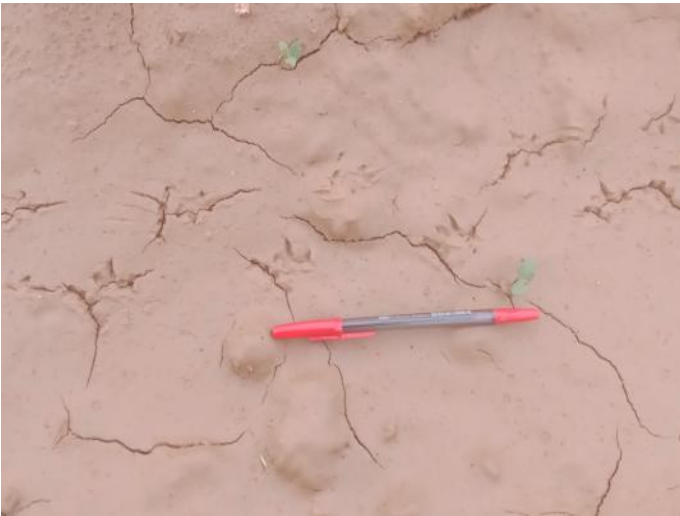
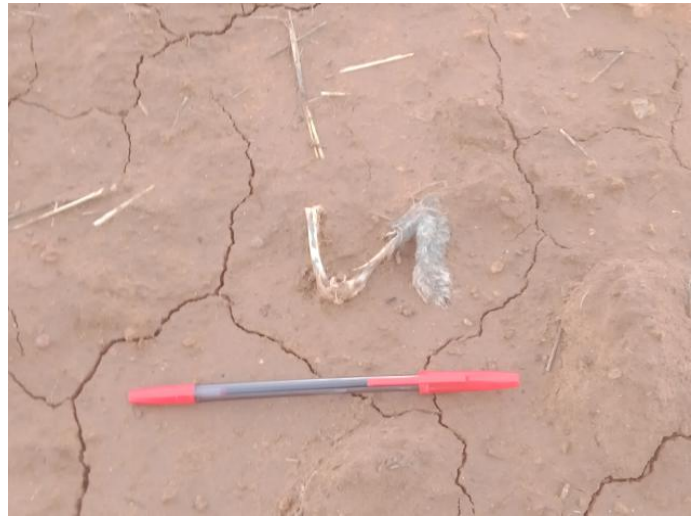
En la base del apoyo AP15 se localizaron varios restos de alimentación, estos restos se componen principalmente de huesos y de conejo. Se intuye que la zona es un comedero habitual de córvidos como cuervo grande y chova piquirroja, dado que se han encontrado más rastros en la misma ubicación a lo largo de las distintas prospecciones de la LAAT.

Imágenes 27 y 28: Huellas de ganga y restos de alimentación próximos a la base de los apoyos (imágenes ubicadas en la parte inferior izquierda y derecha respectivamente)

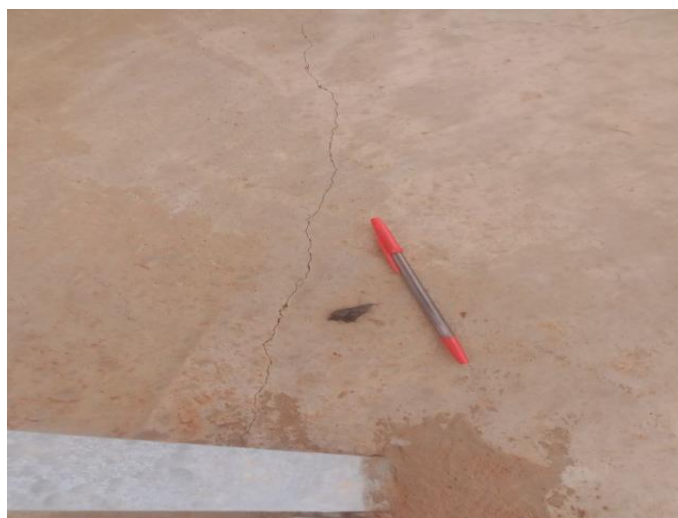
Imagen 29: Rastro de heces en la base del apoyo AP26

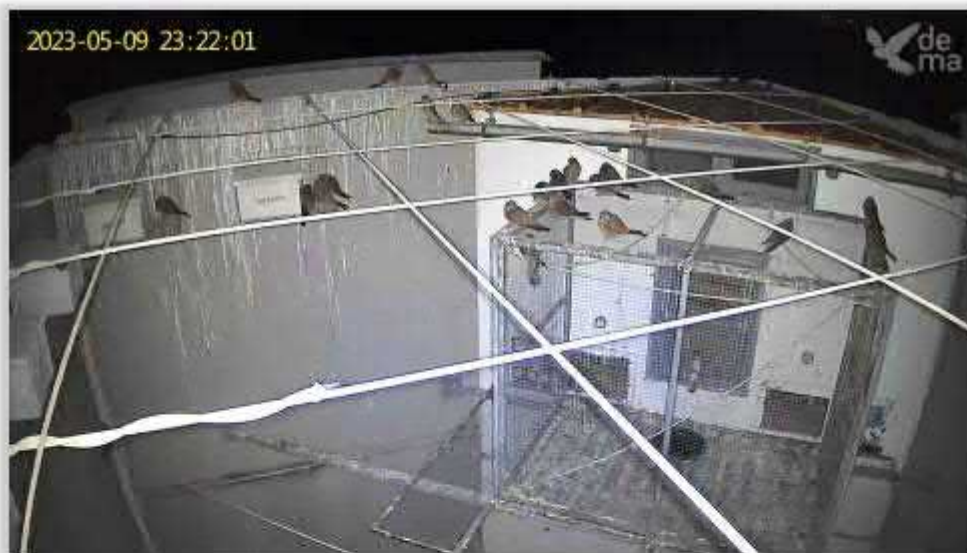
Al inicio del mes de abril el número de individuos que acudían al primillar era ya bastante significativo, superando ya los 20 cernícalos primillas (Foto 1). La presencia de la especie se fue incrementando y a finales de mayo-principios de junio eran ya más de 30 individuos, llegando a contabilizarse hasta **32 machos** que cada noche pernoctaban en el interior del edificio. La presencia en el enclave de este gran número de machos adultos, nos hace pensar que **estamos ante un dato muy importante**. Por un lado, teniendo en cuenta que, en esta colonia, tras censarse 5 parejas reproductoras, se pone de manifiesto por tanto que los **25 machos** restantes, ajenos a las parejas reproductoras del primillar, **estaban utilizando el edificio sólo como dormitorio**.

Foto 1. Principios de mayo, gran cantidad de individuos utilizando el edificio como dormitorio

Quizá esto podría ser debido a la seguridad que ofrece la gran altura del edificio (5 m), y a la situación de alturas que ofrece el espacio al estar durmiendo refugiados bajo las piezas de sombreado que coronan los muros (Foto 1-2) y sobre el techo del módulo de liberación y repisas de los propios nidos (Foto 1-2), techo y nidos situados bajo la protección de la “red de cuerdas enlazadas” (Foto 1-2, sistema antipredación aéreo) que proporciona gran seguridad ante, incluso la posible acción de un superpredador, como es el búho real. También podría ser
