# INFORME CUATRIMESTRAL FASE EXPLOTACIÓN- 3<sup>er</sup> INFORME 1<sup>er</sup> AÑO

LAAT SET Aliagar - SET Peñaflor

MAYO- AGOSTO 2022

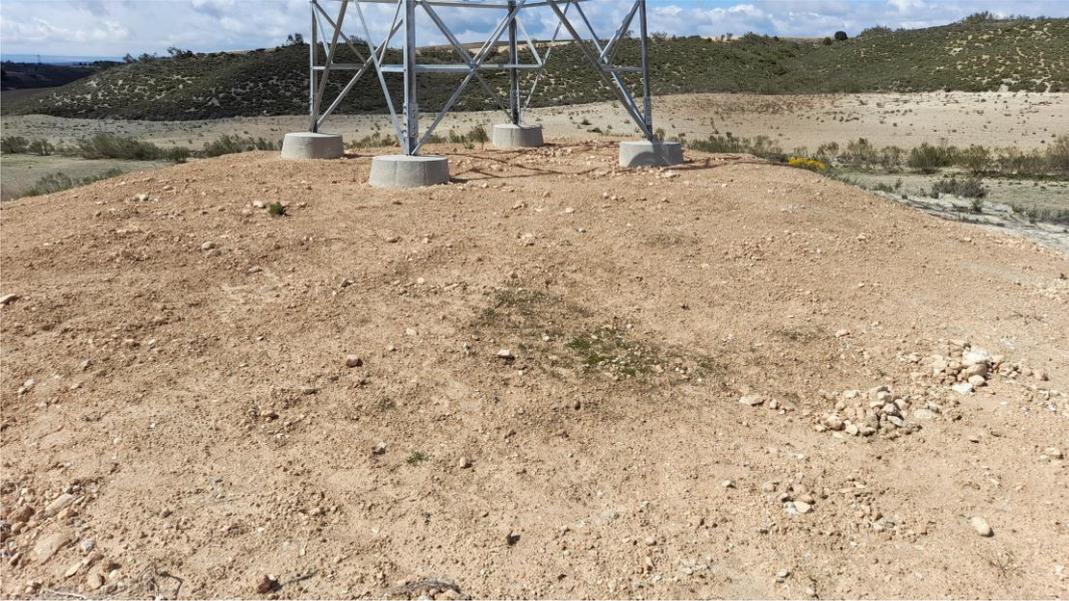
- **Hidrosiembra apoyo 6.** Tras la realización de las obras de la LAAT, se efectuó en la base del apoyo número 6 una hidrosiembra con el fin de recuperar la vegetación preexistente. En las diferentes visitas realizadas se ha constatado cómo dicha actuación ha fracasado, y por lo tanto es necesario repetirla.

Estado de la hidrosiembra del apoyo 6

Tras conversaciones con el personal de la planta, esta previsto que se realice una hidrosiembra entre el 15 de octubre y el 15 de noviembre del presente año

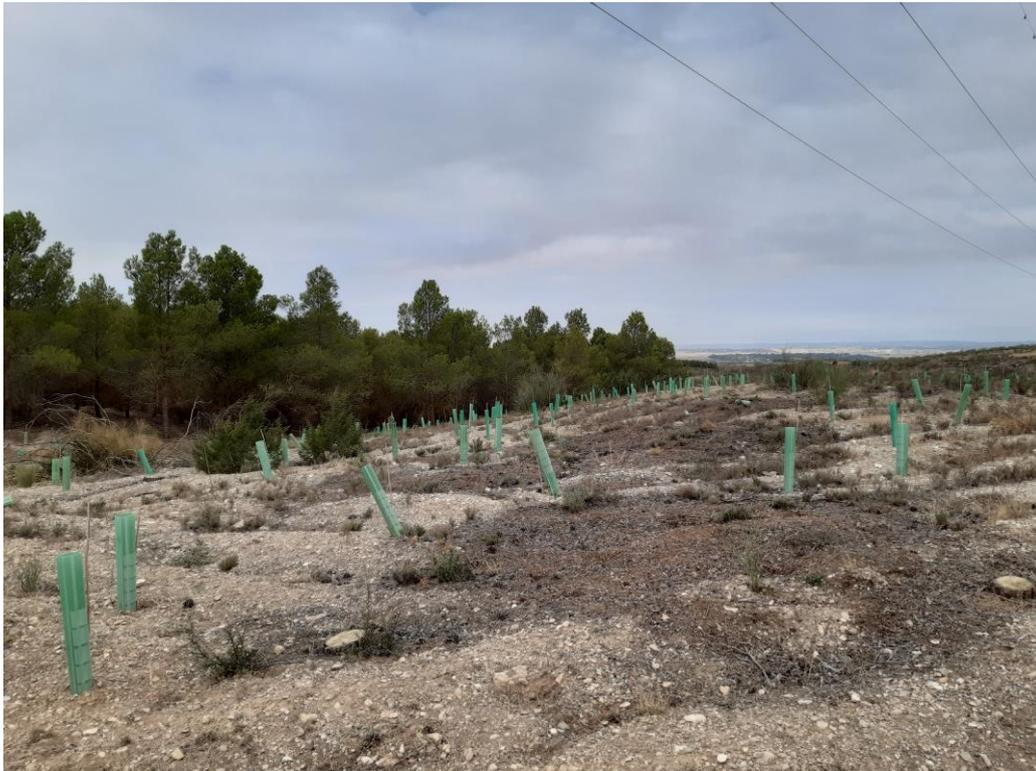
- **Repoblación forestal entre los apoyos 15 y 16.** De igual manera, entre los apoyos 15 y 16 se realizó una pequeña reforestación con especies autóctonas presentes en la zona. Durante las visitas periódicas realizadas a la actuación de comprueba el buen estado y progreso de la misma.

Aspecto general de la repoblación efectuada entre los apoyos 15 y 16

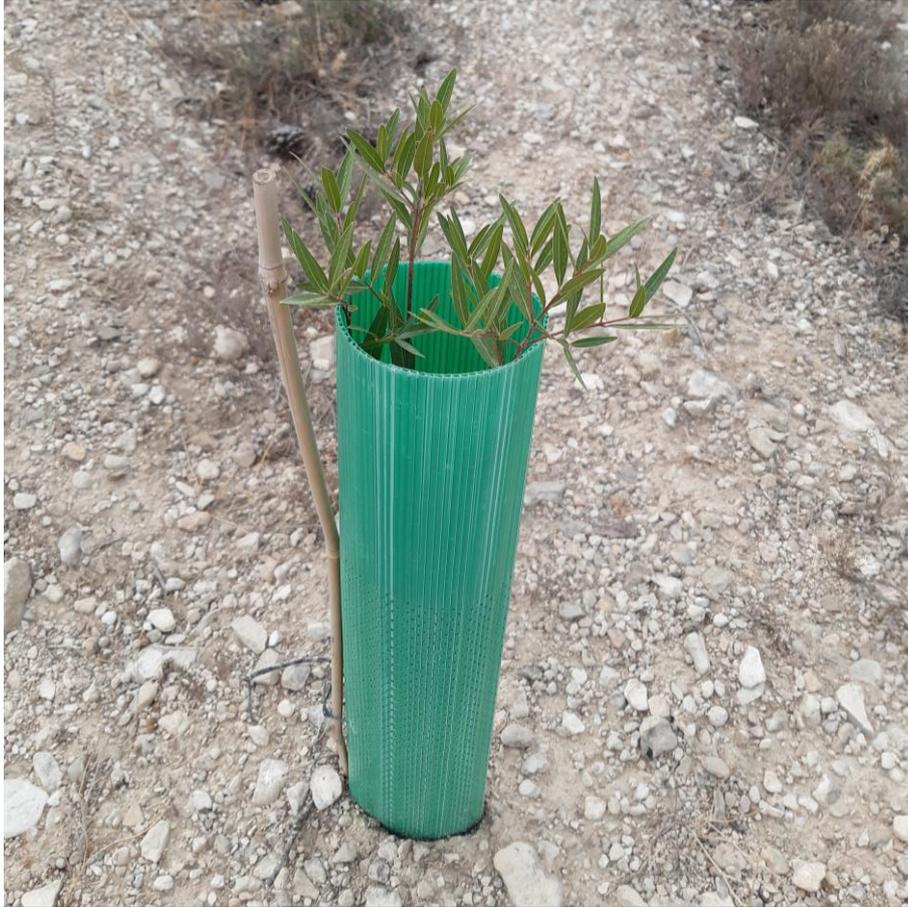
Detalle de una de las plantas de la repoblación mencionada

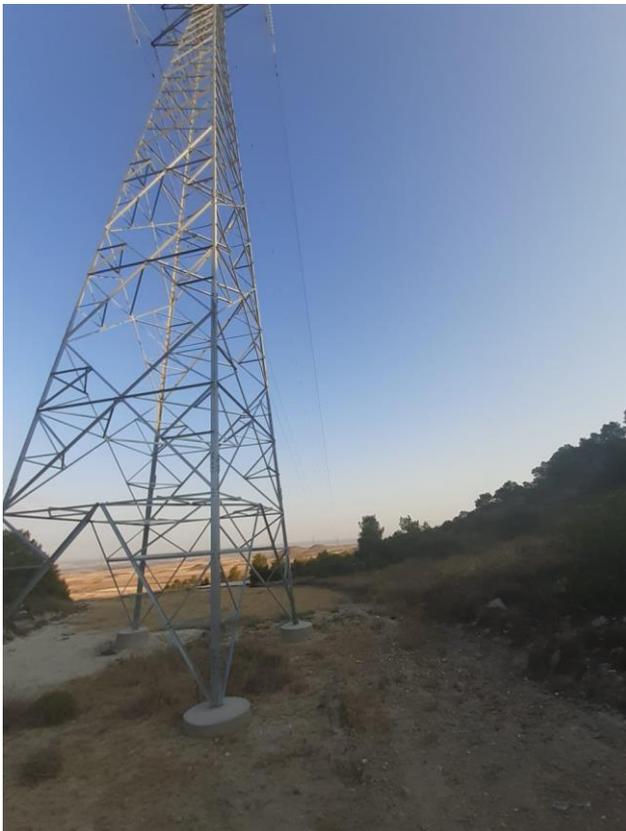
*Foto 1 Balizas de PVC con catadióptricos*

- Siguiendo el condicionado 08 de la Declaración de Impacto Ambiental, se ha realizado la comprobación del estado de las Balizas Salva-Pájaros a lo largo del todo el recorrido de la LAAT.
- No se han detectado incidencias ni ausencia de balizas en ninguno de los vanos.

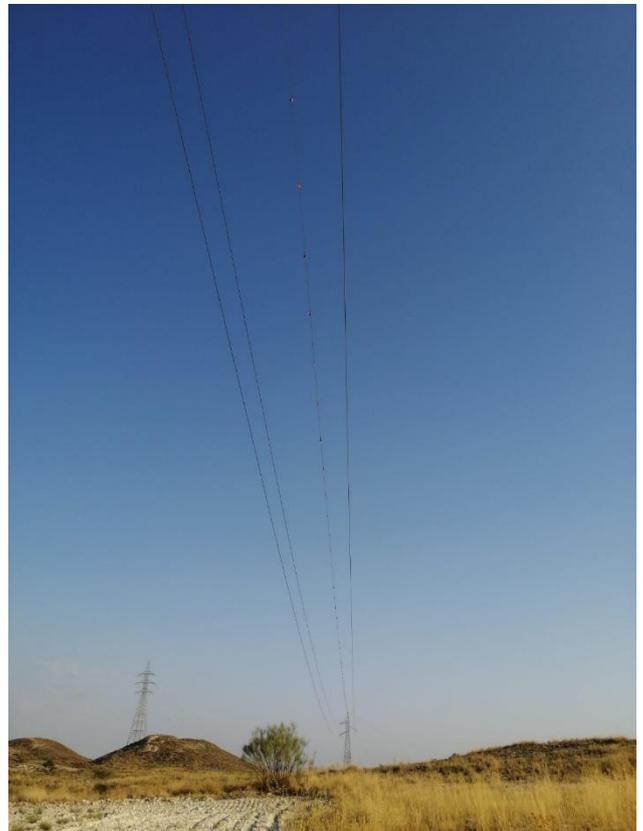
*Foto 2 Balizas de PVC con catadióptricos*
