PROGRAMA DE VIGILANCIA AMBIENTAL

LAT SET CAMPOLIVA-SET MALPICA

Nombre de la instalación:	LAT SET CAMPOLIVA-SET MALPICA
Provincia/s ubicación de la instalación:	ZARAGOZA
Nombre del titular:	ENEL GREEN POWER ESPAÑA, S.L.
CIF del titular:	B-61234613
Nombre de la empresa de vigilancia:	TESTA CALIDAD Y MEDIOAMBIENTE S.L.
Tipo de EIA:	ORDINARIA
Informe de FASE de:	EXPLOTACIÓN
Periodicidad del informe según DIA:	CUATRIMESTRAL
Año de seguimiento nº:	AÑO 3
nº de informe y año de seguimiento:	INFORME Nº1 DEL AÑO 3
Período que recoge el informe:	ENERO 2022-ABRIL 2022

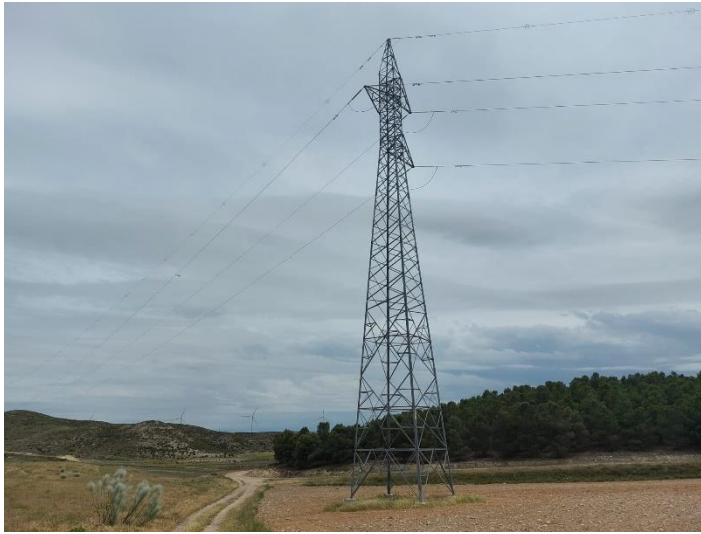
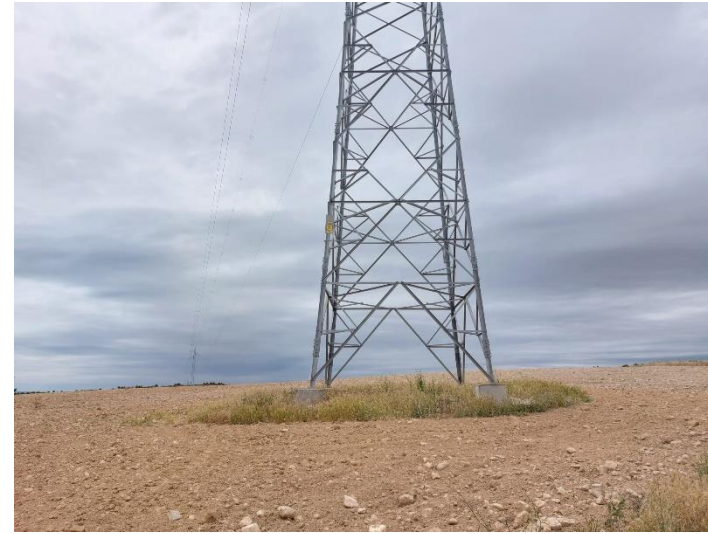
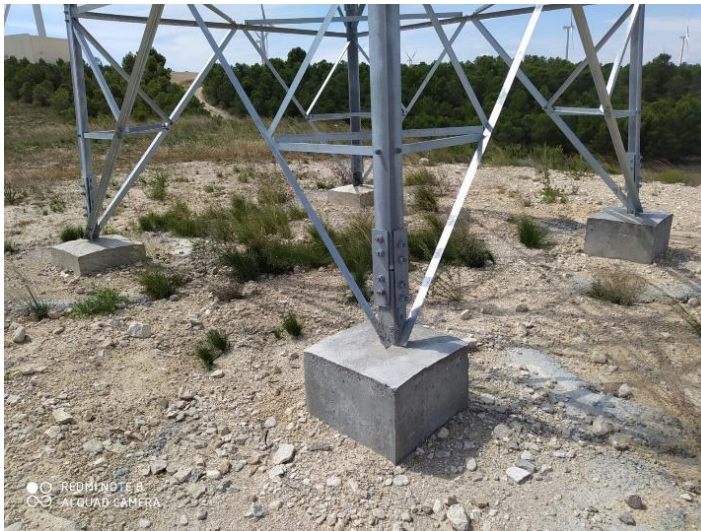
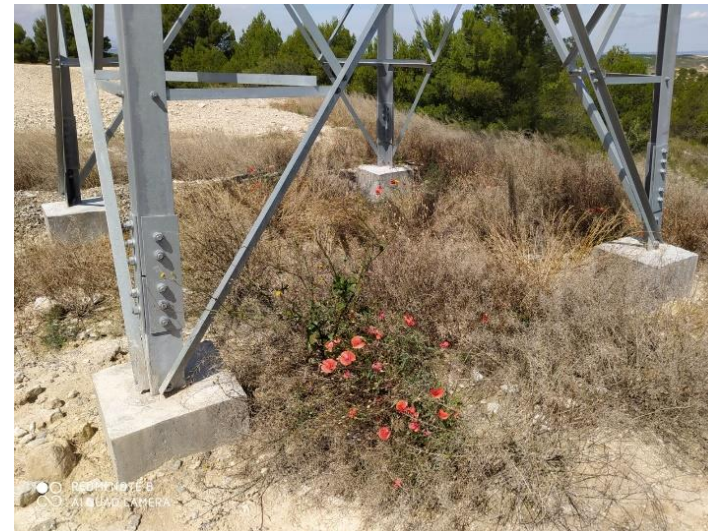
Fotos 4 a 7: Base de apoyos

Durante el periodo de estudio se ha llevado a cabo la comprobación del grado de recuperación de las superficies afectadas por las obras y la valoración de las condiciones fisiográficas y cromáticas de los terrenos de afección. De este modo se ha verificado que estos terrenos continúan manteniendo una evolución favorable, presentando en entorno de la línea un buen estado de conservación tal y como puede observarse en las distintas fotografías aportadas en el Anexo II del informe.

A fecha del presente informe, no se han detectado incidencias respecto la restauración vegetal o la fisiografía en las visitas realizadas.

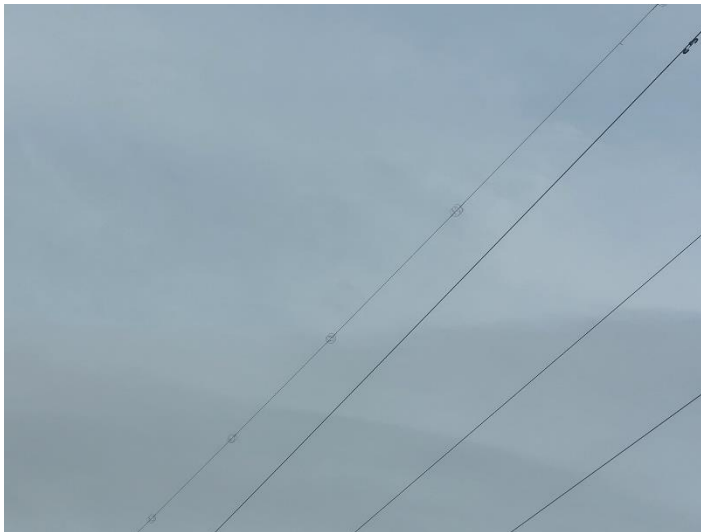
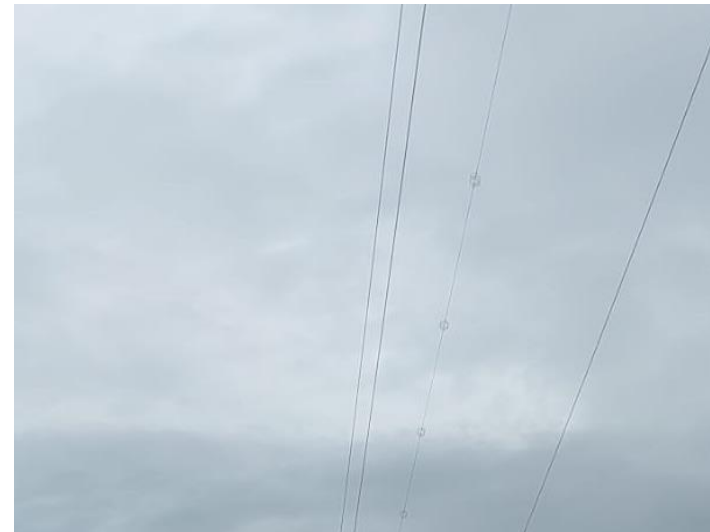
Fotos 10 y 11: Salvapájaros en tendido

Se ha realizado una verificación del cumplimiento de esta medida mediante chequeo visual en cada visita. Como puede verse en el anexo fotográfico, el estado de los dispositivos es correcto (fotografías en detalle 10 y 11, panorámicas 12 a 15), no advirtiéndose ninguna deficiencia ni en el estado ni en la separación entre los mismos.

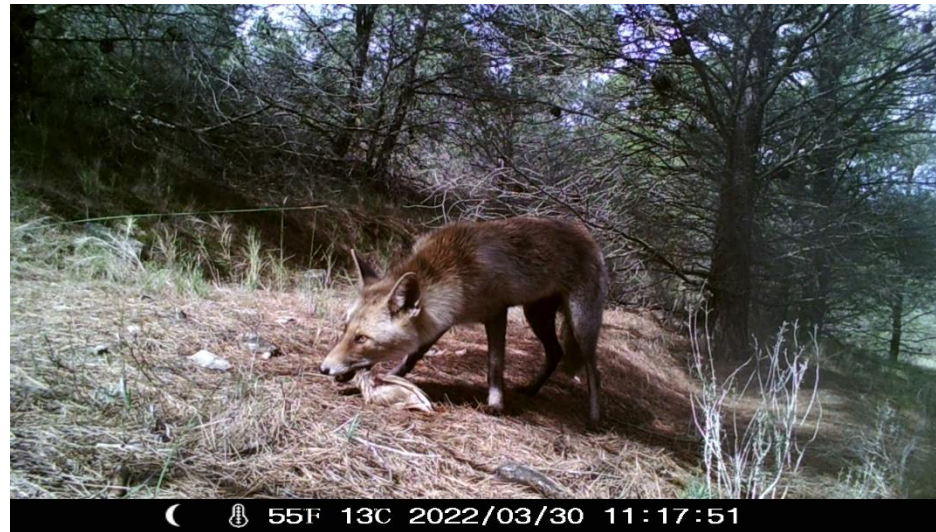
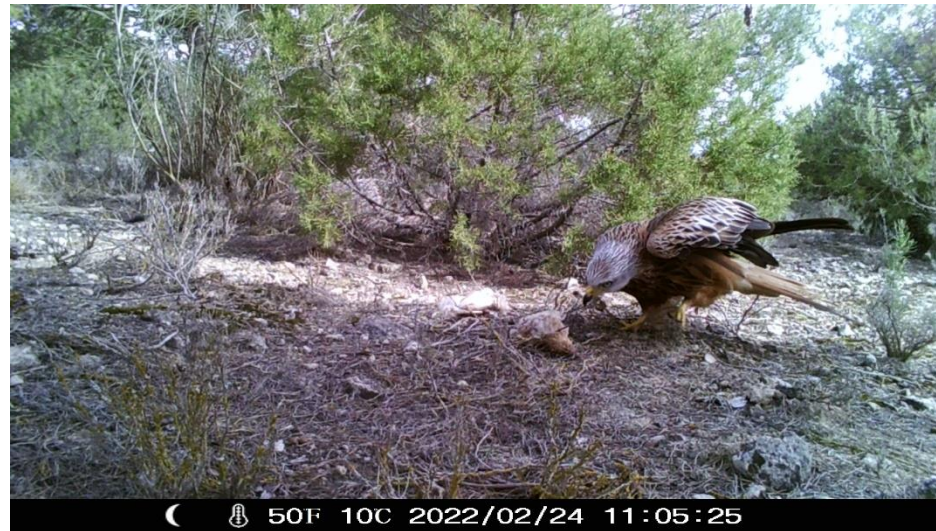
Fotos 16 y 17: Experimento de FCD

- **La intervención de animales carroñeros que se lleven los cadáveres antes de ser detectados.** El método empleado para valorarlo consiste en depositar cadáveres de aves en el campo a fin de estimar la eficacia con que son removidos por los carroñeros. Con esta metodología se determina el factor de corrección de la depredación.
