PROGRAMA DE VIGILANCIA AMBIENTAL

LAT SET CAMPOLIVA-SET MALPICA

Nombre de la instalación:	LAT SET CAMPOLIVA-SET MALPICA
Provincia/s ubicación de la instalación:	ZARAGOZA
Nombre del titular:	ENEL GREEN POWER ESPAÑA, S.L.
CIF del titular:	B-61234613
Nombre de la empresa de vigilancia:	TESTA CALIDAD Y MEDIOAMBIENTE S.L.
Tipo de EIA:	ORDINARIA
Informe de FASE de:	EXPLOTACIÓN
Periodicidad del informe según DIA:	CUATRIMESTRAL
Año de seguimiento nº:	AÑO 4
Nº de informe y año de seguimiento:	INFORME Nº 1 DEL AÑO 4
Período que recoge el informe:	ENERO 2023 - ABRIL 2023

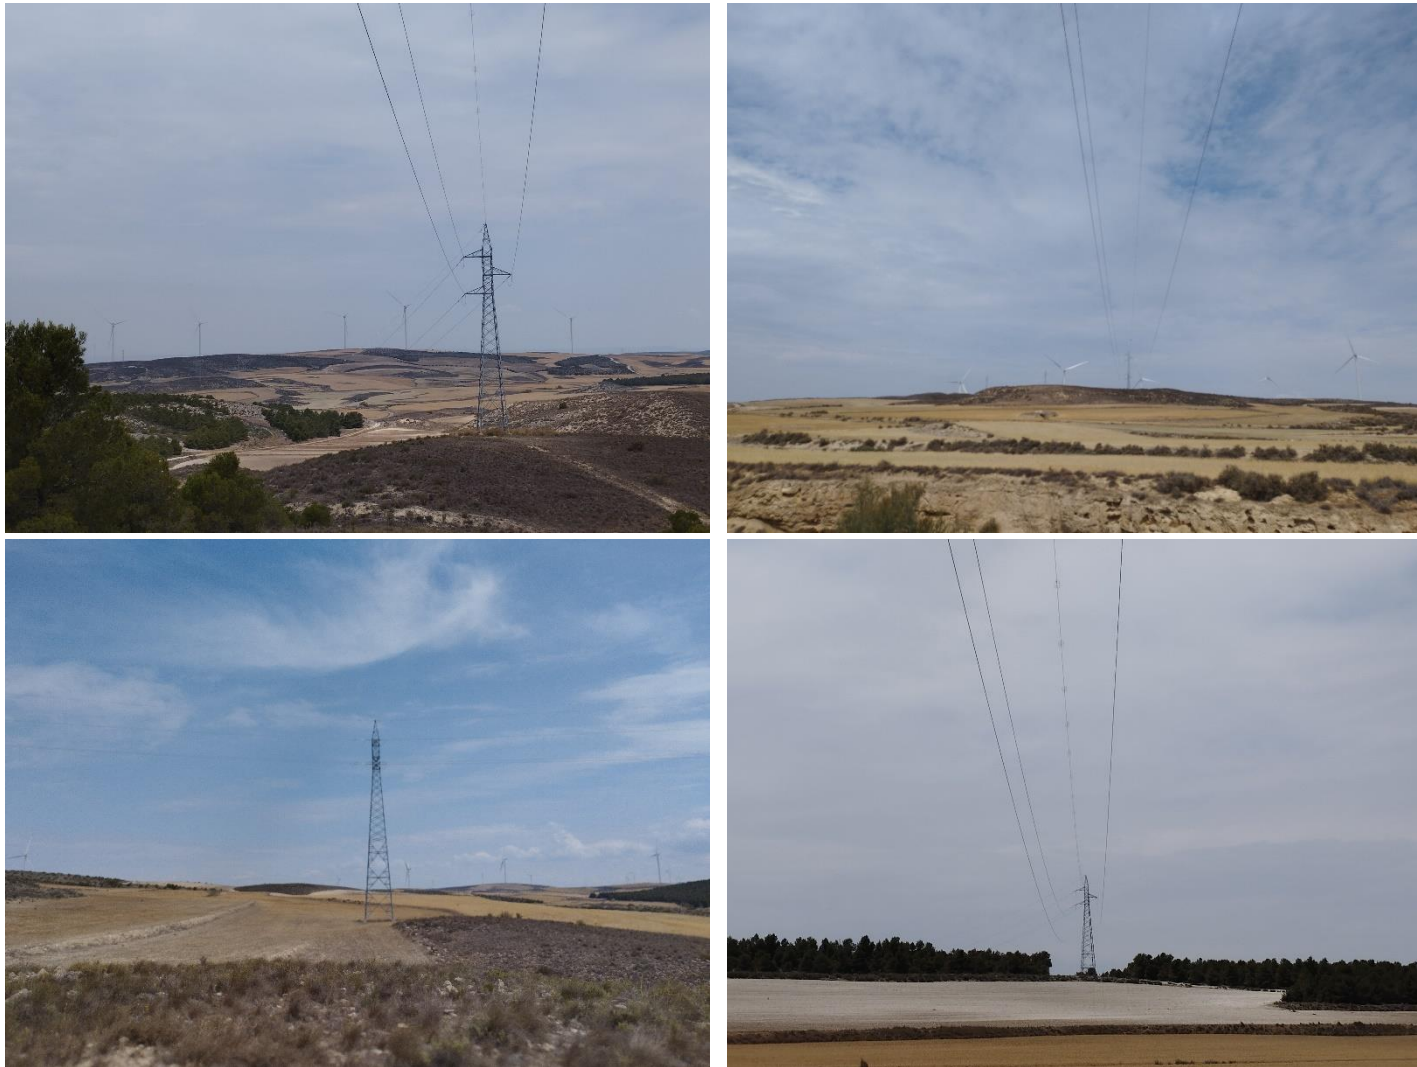
Fotografías 1 a 4: Visibilidad línea de tensión

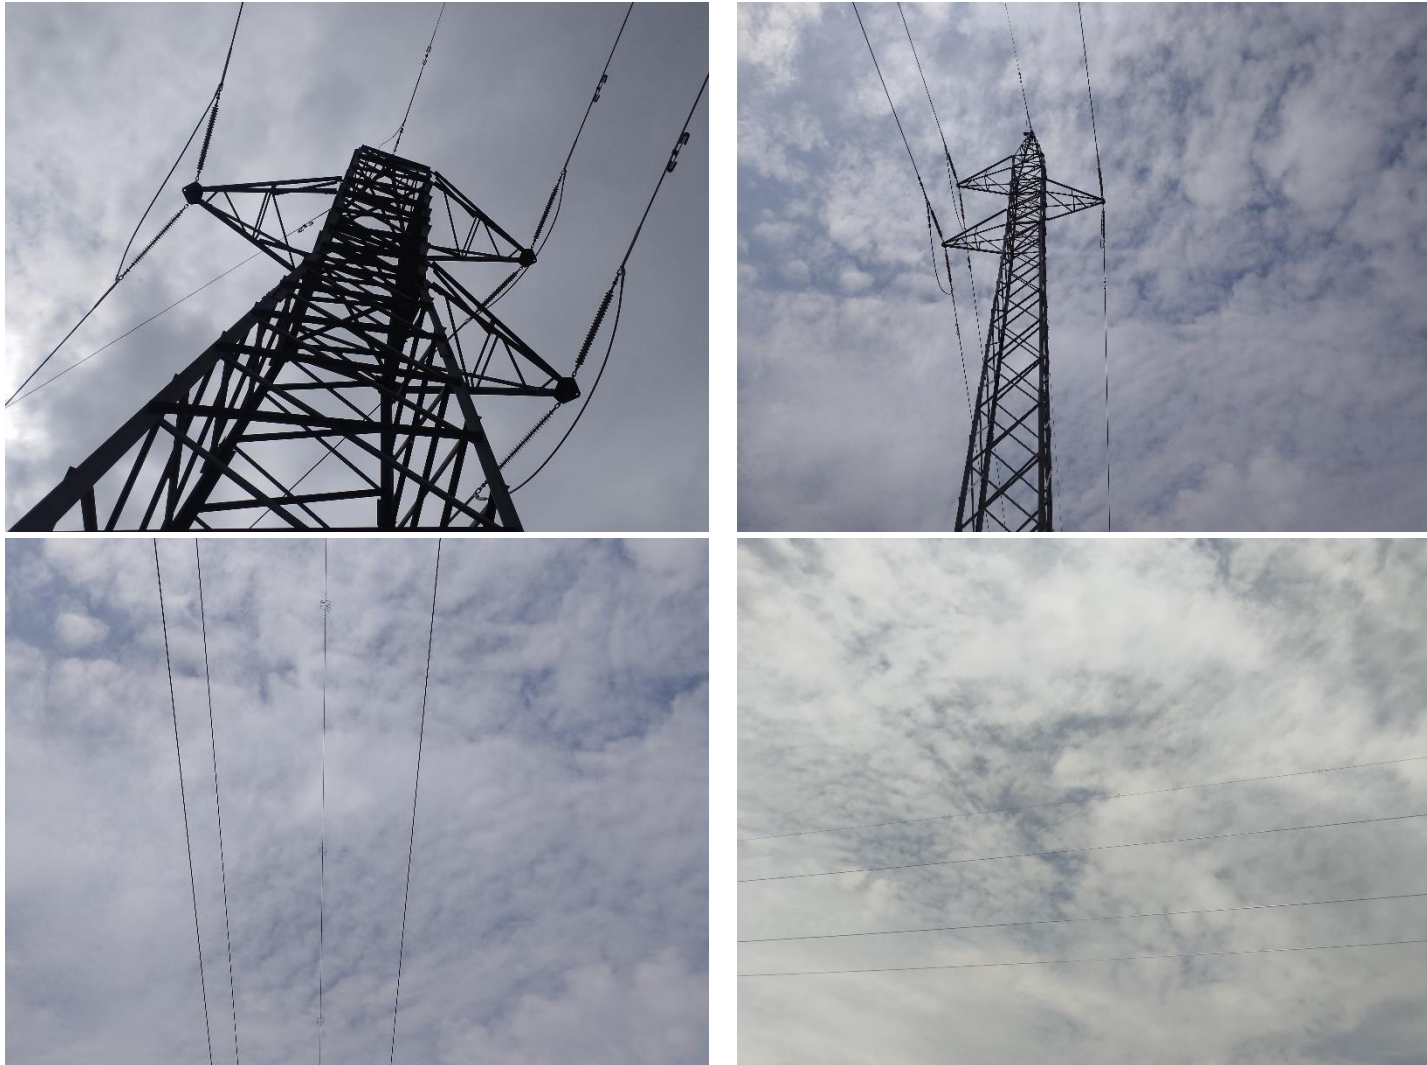
Fotografías 5 a 8: Apoyos de celosía y tendido con salvapájaros

Se ha realizado una verificación del cumplimiento de esta medida mediante chequeo visual en cada visita. Como puede verse en el "ANEXO II: REPORTAJE FOTOGRÁFICO" (fotografías 7 y 8), el estado de los dispositivos es correcto, no advirtiéndose ninguna deficiencia ni en el estado ni en la separación entre los mismos.
