PROYECTO LÍNEA AÉREA DE ALTA TENSIÓN 220 kV
SET "FUENTES" - CS "AVE ZARAGOZA" CS "AVE
ZARAGOZA" - SET "AVE ZARAGOZA
Programa de Vigilancia Ambiental

Nombre de la instalación:	LAAT SET "FUENTES" - CS "AVE ZARAGOZA" CS "AVE ZARAGOZA" - SET "AVE ZARAGOZA
Provincia/s ubicación de la instalación:	ZARAGOZA
Nombre del titular:	DESARROLLO AGRONÓMICOS INDUSTRIALES IV, S.L.
CIF del titular:	B-99.192.247
Nombre de la empresa de vigilancia:	ARGUSTEC S.L.
Tipo de EIA:	ORDINARIA
Informe de FASE de:	CONSTRUCCIÓN
Periodicidad del informe según DIA:	MENSUAL
Año de seguimiento n.º:	AÑO 1
N.º de informe y año de seguimiento	INFORME N.º 3 DEL AÑO 1
Período que recoge el informe:	ABRIL 2022

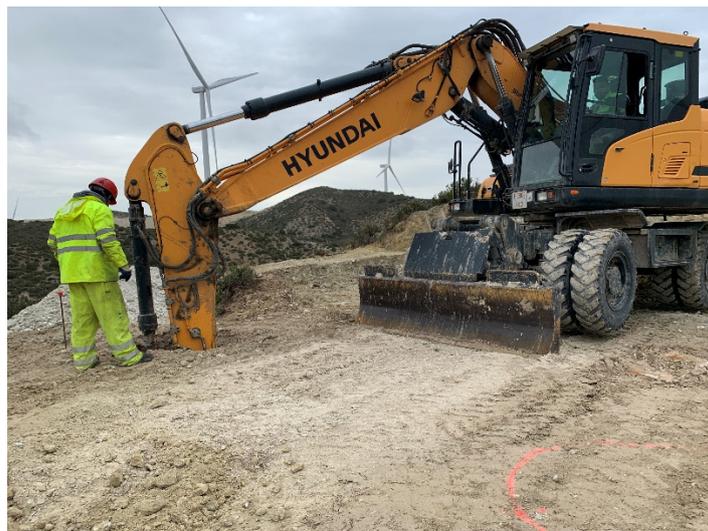
Esta actividad se ha desarrollado principalmente con la excavación de los cimientos de los apoyos (Figura 2) para su posterior hormigonado y en la apertura de los accesos.

Figura 2 Excavación de los cimientos del apoyo

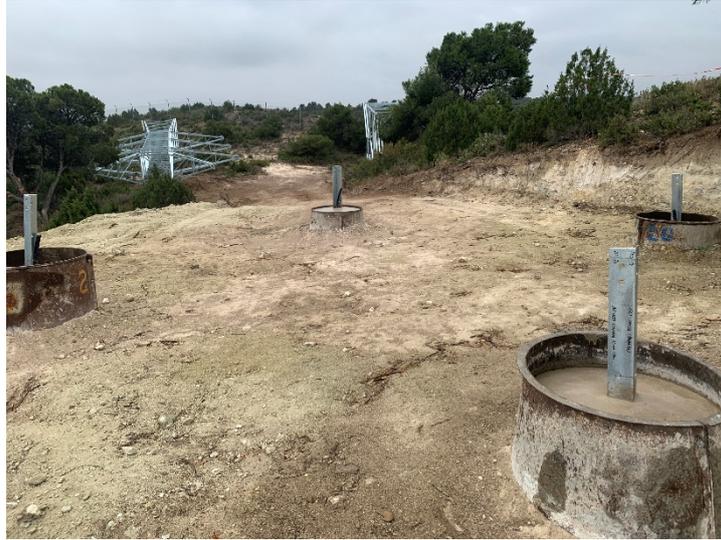
Durante este mes, también se han avanzado con estos trabajos, realizando labores de cimentación de alguno de los apoyos (Figura 3).

Figura 3 Cimentación de los apoyos

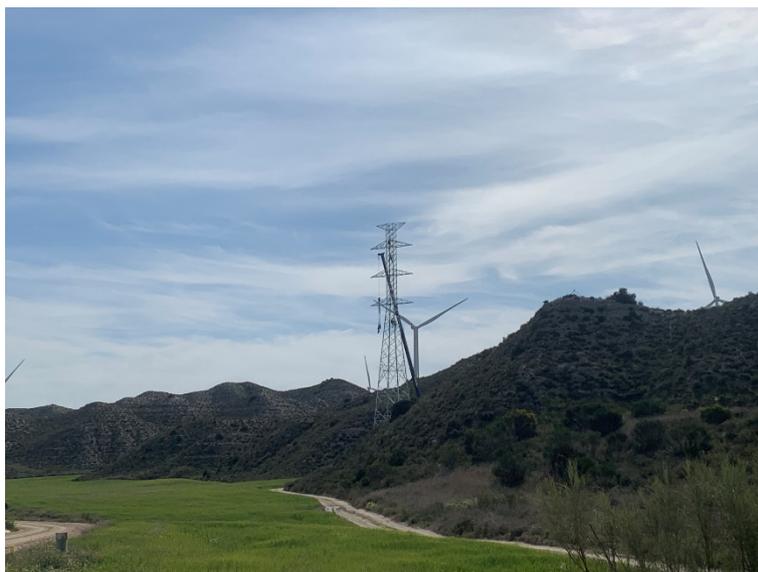
Así mismo, se han iniciado los trabajos de montaje e izado de los apoyos (Figura 4), todos estos trabajos han respetado las áreas de ocupación y no se han detectado afecciones.

Figura 4 Izado del apoyo

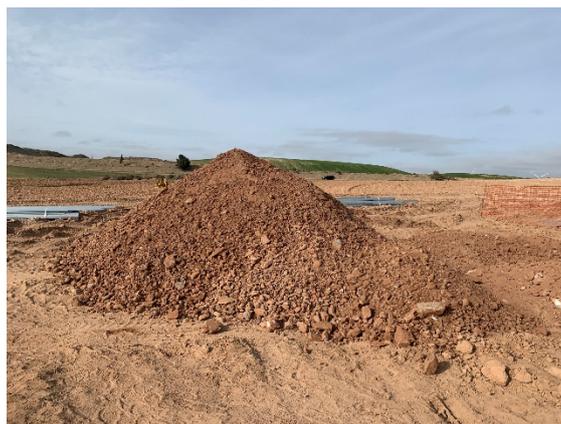
Se ha comprobado que se ha llevado a cabo la separación de tierra vegetal (Figura 5) y estériles de forma correcta, acopiándolo en ubicación diferentes. También se ha habilitado en cada uno de los apoyos una zona para la limpieza de cubas de hormigón. Que consiste en la colocación de un geotextil sobre el acopio de áridos

Figura 5 Acopio de tierra vegetal

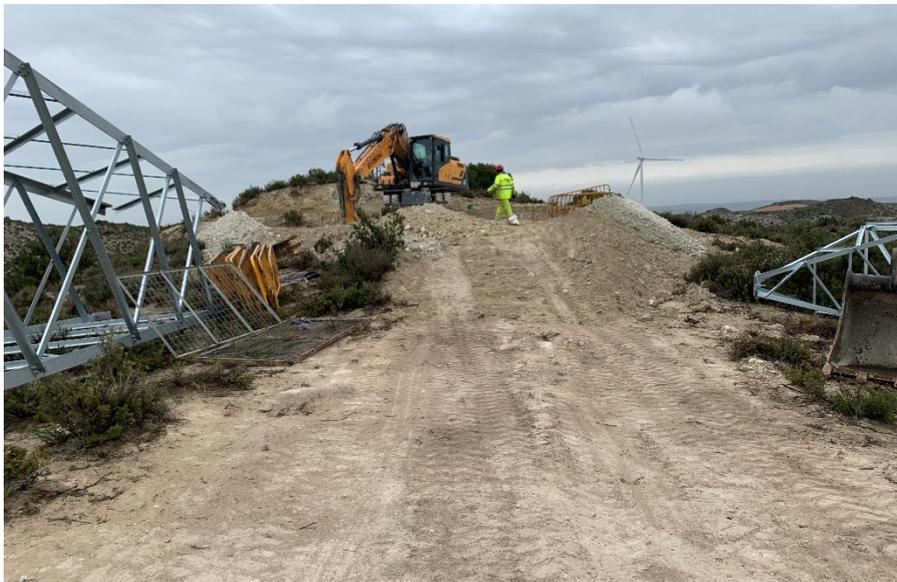
Figura 6 Apoyo 15

Se mantiene un nivel de orden y limpieza óptimo, tras el acopio de materiales para la fase de construcción se está realizando dentro de las zonas delimitadas.

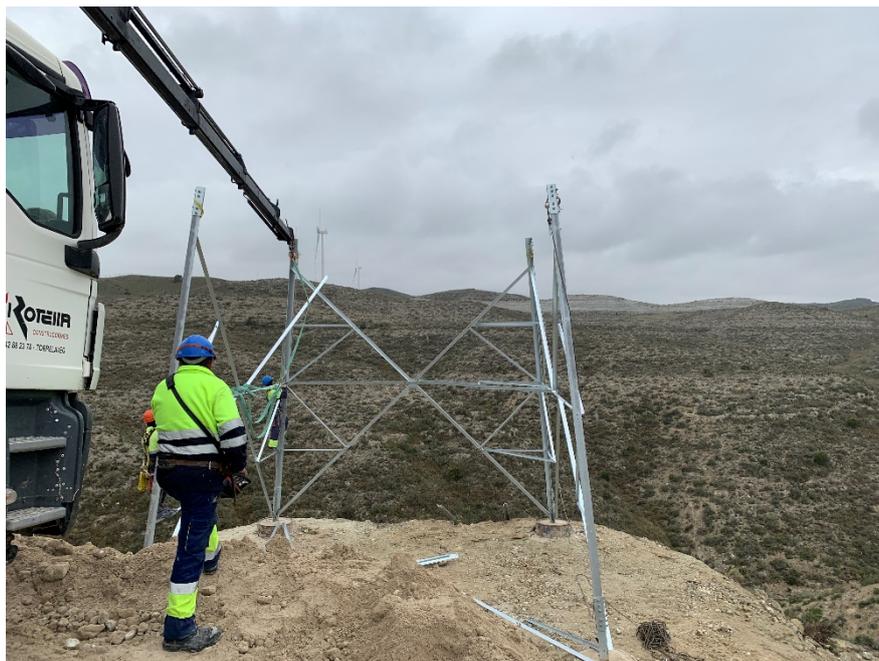
Figura 7 Montaje estructura apoyo 4

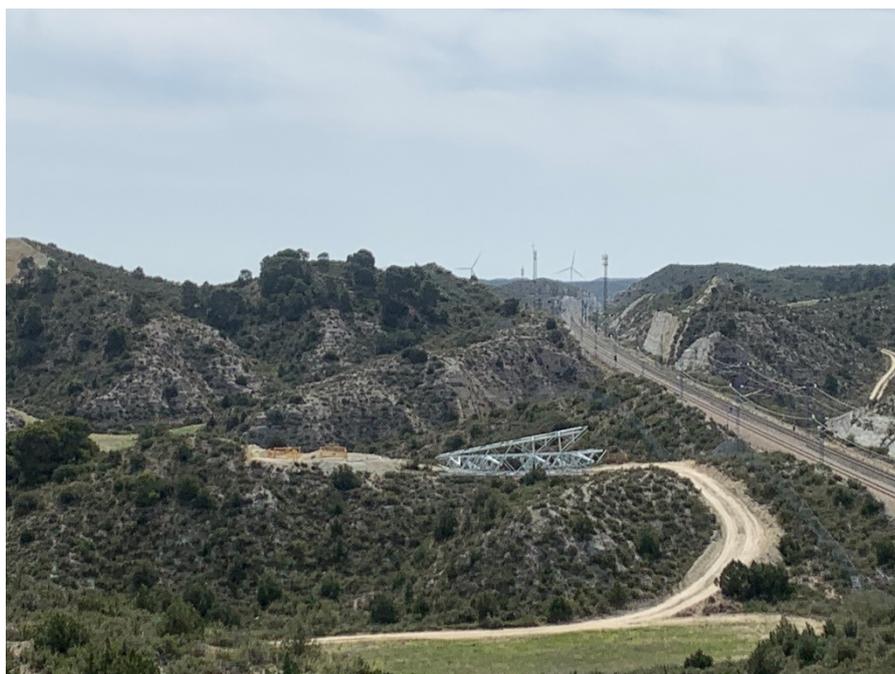
Figura 8 Acceso apoyo 15

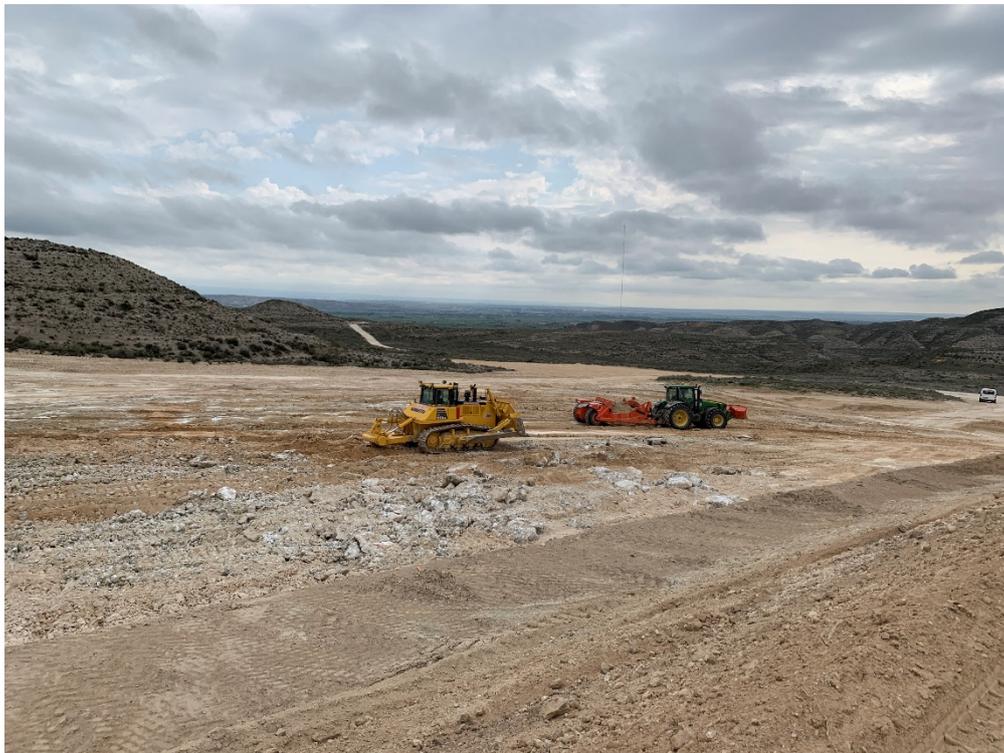
También se ha comenzado con los movimientos de tierra de la SET

Figura 9 Movimientos de tierras de la SET

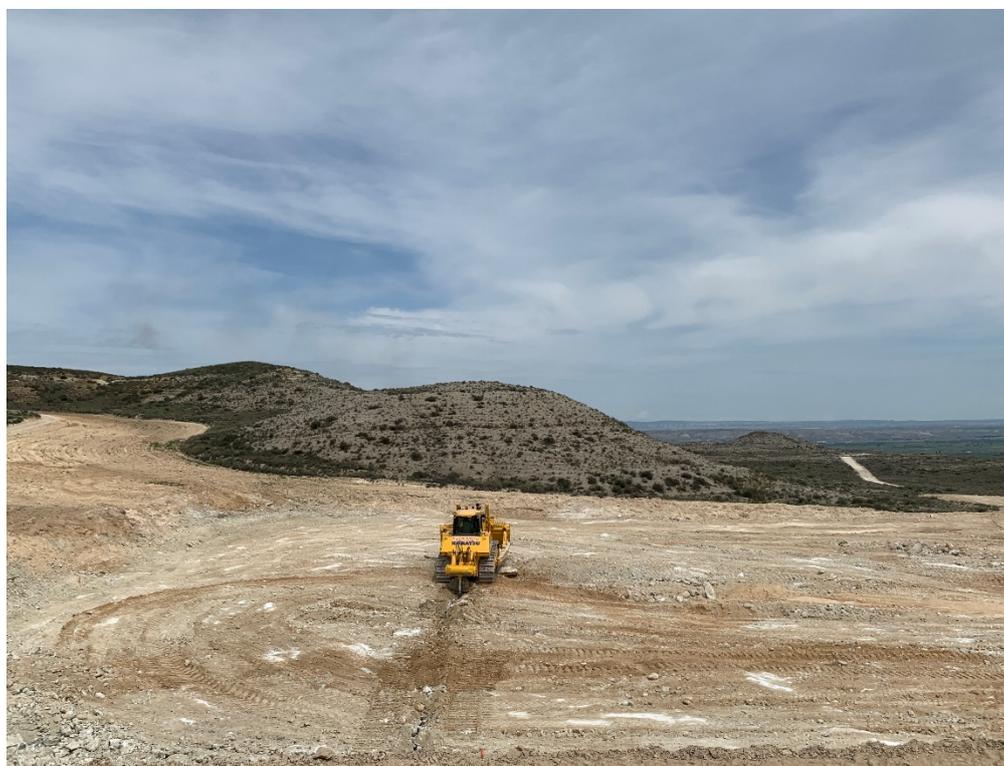
Figura 10 Movimientos de tierras en la SET
