PROYECTO LÍNEA AÉREA DE ALTA TENSIÓN 220 kV

SET "FUENTES" - CS "AVE ZARAGOZA" CS "AVE ZARAGOZA" - SET "AVE ZARAGOZA"

Programa de Vigilancia Ambiental

Nombre de la instalación:	LAAT SET "FUENTES" - CS "AVE ZARAGOZA" CS "AVE ZARAGOZA" - SET "AVE ZARAGOZA"
Provincia/s ubicación de la instalación:	ZARAGOZA
Nombre del titular:	DESARROLLO AGRONÓMICOS INDUSTRIALES IV, S.L.
CIF del titular:	B-99.192.247
Nombre de la empresa de vigilancia:	ARGUSTEC S.L.
Tipo de EIA:	ORDINARIA
Informe de FASE de:	CONSTRUCCIÓN
Periodicidad del informe según DIA:	MENSUAL
Año de seguimiento n.º:	AÑO 1
N.º de informe y año de seguimiento	INFORME N.º 4 DEL AÑO 1
Período que recoge el informe:	MAYO 2022

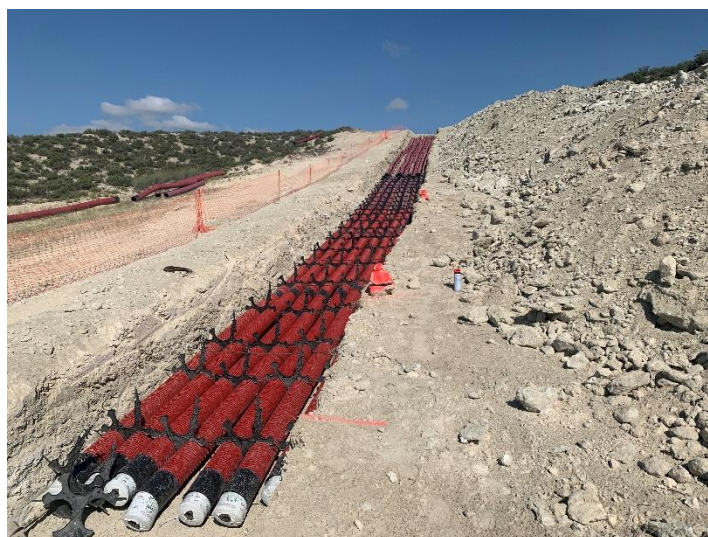
Esta actividad se ha desarrollado principalmente con la excavación de los cimientos de los apoyos (Figura 2) para su posterior hormigonado y en la apertura de los accesos.

Figura 2 Excavación apoyo para soterrar apoyo 31

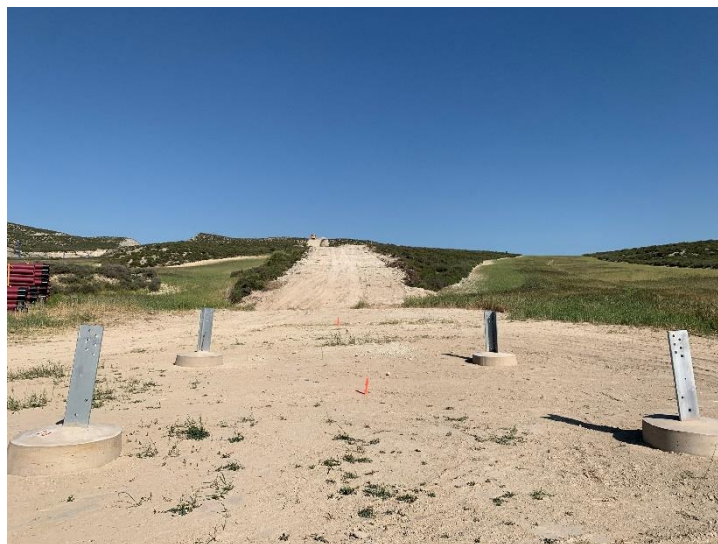
Durante este mes, también se han avanzado con estos trabajos, realizando labores de cimentación de alguno de los apoyos (Figura 3).

Figura 3 Apoyo 32 hormigonado

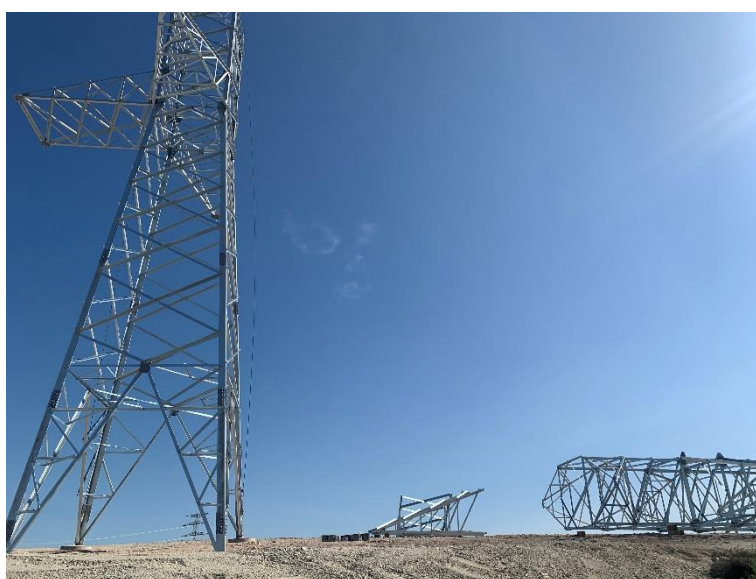
Así mismo, se han iniciado los trabajos de montaje e izado de los apoyos (Figura 4), todos estos trabajos han respetado las áreas de ocupación y no se han detectado afecciones.

Figura 4 Montaje de los apoyos

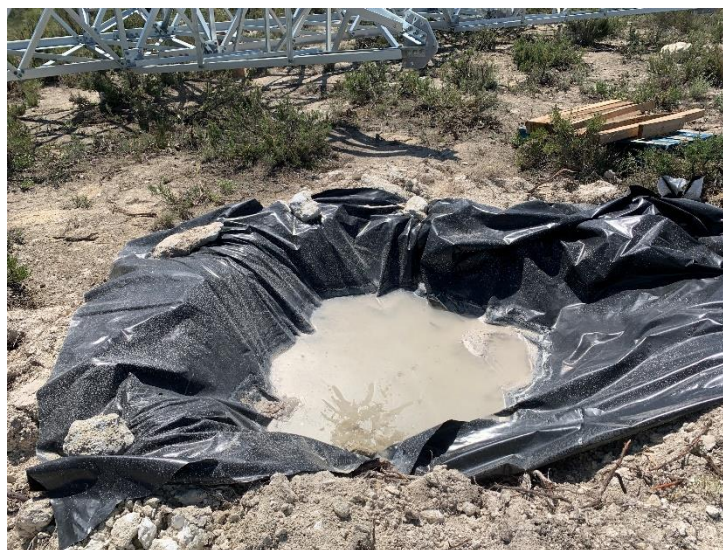
Se ha comprobado que se ha llevado a cabo la separación de tierra vegetal (Figura 5) y estériles de forma correcta, acopiándolo en ubicación diferentes. También se ha habilitado en cada uno de los apoyos una zona para la limpieza de cubas de hormigón. Que consiste en la colocación de un geotextil sobre el acopio de áridos.

Figura 5 Lavadero de cubas

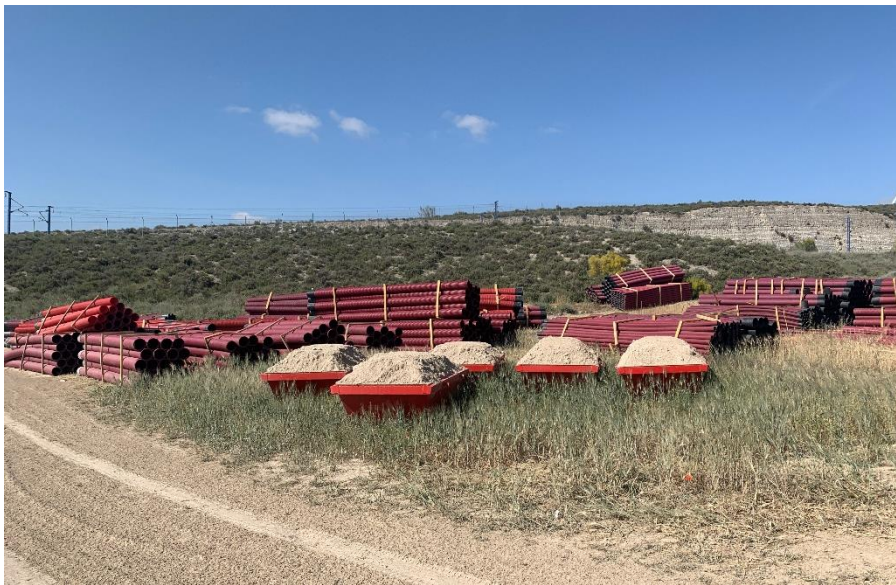
Se mantiene un nivel de orden y limpieza óptimo, tras el acopio de materiales para la fase de construcción se está realizando dentro de las zonas delimitadas.

Figura 6 Orden y limpieza

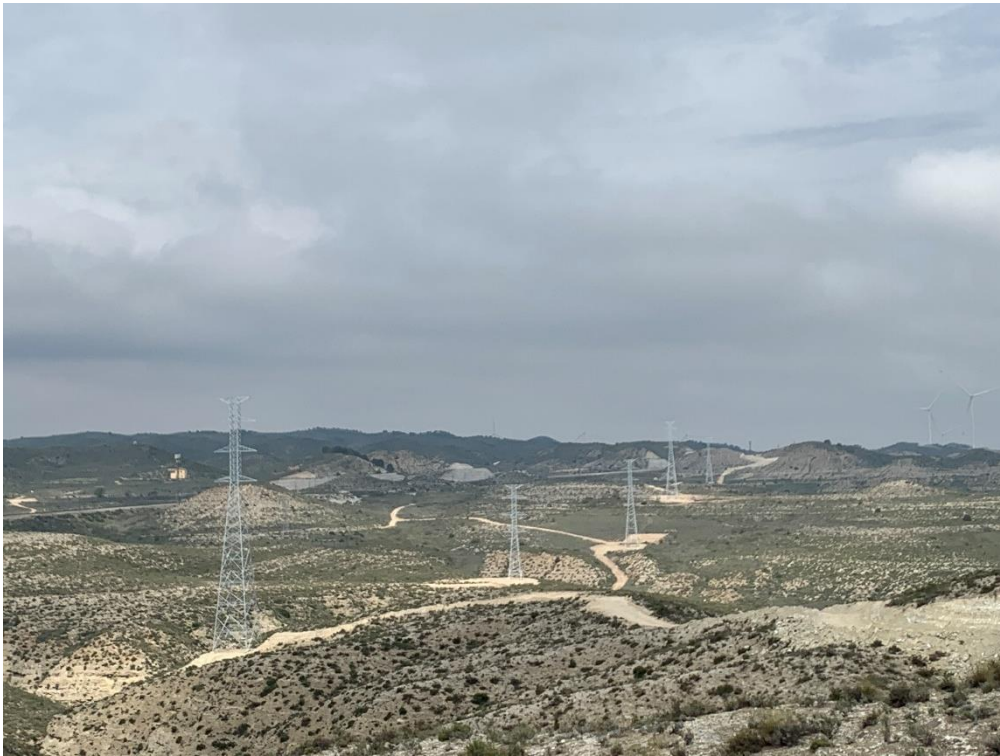
Figura 9 Apoyos izados
