ESCATRÓN SOLAR DOS, S.L

SEGUIMIENTO AMBIENTAL EN FASE DE EXPLOTACION INFORME 8

“PLANTA FOTOVOLTAICA ESCATRÓN SOLAR DOS Y SUS INSTALACIONES DE EVACUACIÓN”

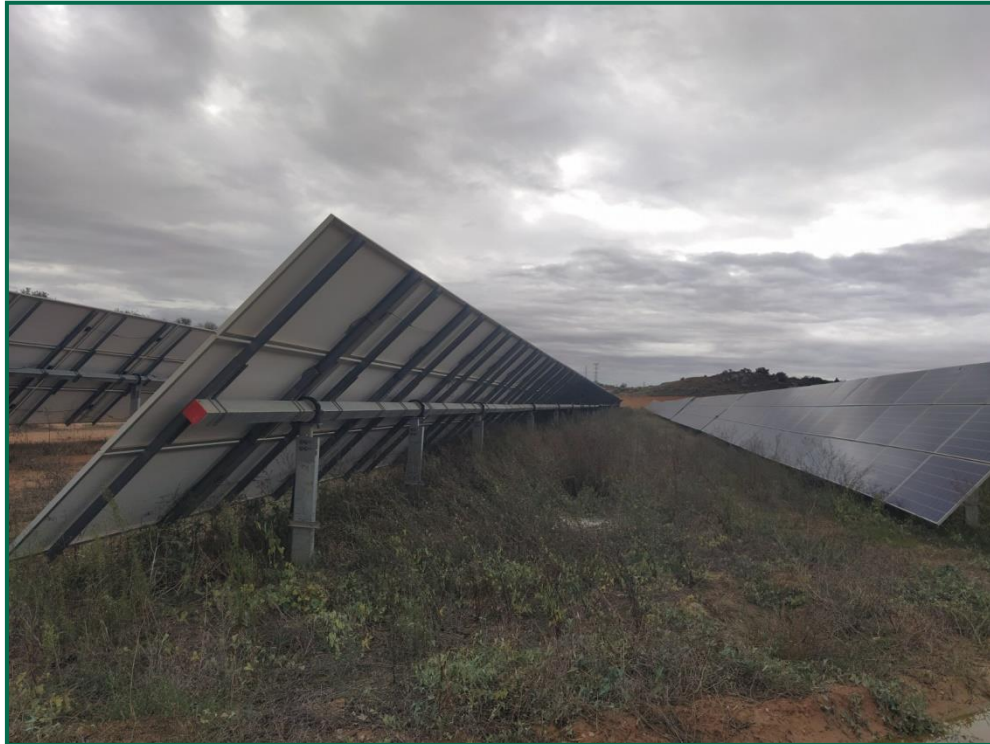
En el periodo que abarca este informe se ha introducido ganado ovino en todas las plantas solares con objeto de recortar esta vegetación, a la vez que aportan nutrientes al suelo. No se han utilizado herbicidas.

Fotografía 1. Vegetación entre placas actualmente.

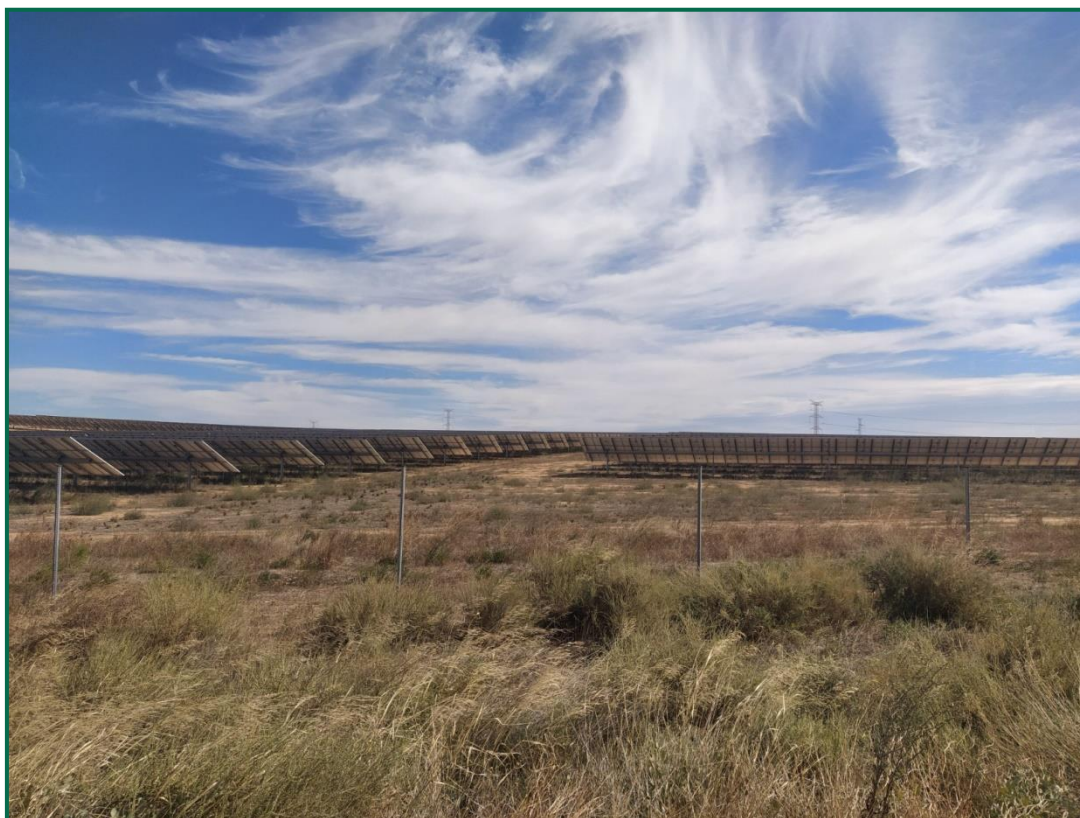
Se ha realizado un seguimiento de la evolución de las revegetaciones realizadas durante los meses de invierno de 2020. Estas plantas se desarrollan, aunque se ha observado la desaparición de algunos ejemplares. Durante la primavera se produce un desarrollo de la vegetación espontánea de la zona, que en ocasiones compite con la vegetación plantada. En todo caso esta proliferación vegetal contribuye a evitar la erosión. Se realizará un control de mallas con objeto de reponer esta vegetación donde sea necesario.

Fotografía 2. Zona revegetada.

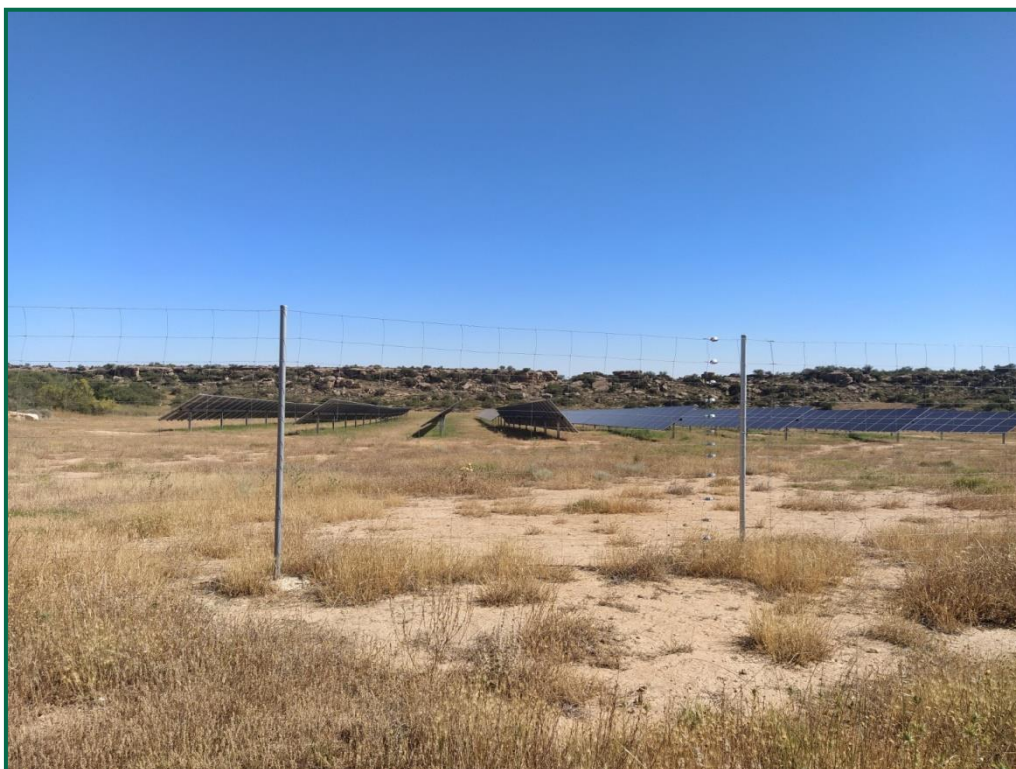
Respecto al vallado perimetral, se ha utilizado en todas las plantas malla cinegética que permite el paso de fauna de pequeño tamaño. Este vallado mide 2 metros de altura total y está formado por una serie de alambres verticales y horizontales, con una separación entre los verticales de 30cm, y entre los horizontales de mínimo 15cm en la línea inferior. Este vallado no presenta elementos cortantes ni punzantes.

Fotografía 3. Vallado perimetral.
