SEGUIMIENTO AMBIENTAL EN FASE DE EXPLOTACION INFORME 7

“PLANTA FOTOVOLTAICA IGNIS SOLAR UNO Y SUS INSTALACIONES DE EVACUACIÓN” ESCATRÓN (ZARAGOZA)

Nombre de la instalación	FV IGNIS SOLAR UNO
Provincia	Zaragoza
Nombre del titular	IGNIS SOLAR UNO, S.L.
CIF del titular	G-87811949
Nombre de la empresa de vigilancia	Luz de Gestión y Medio Ambiente
Tipo de EIA	Ordinaria
Informe en FASE de	Explotación
Periodicidad del informe según DIA	Cuatrimestral
Año de seguimiento nº	Año 3
Nº de informe y año de seguimiento	Informe nº 1 del año 3
Periodo que recoge el informe	Marzo - junio 2022

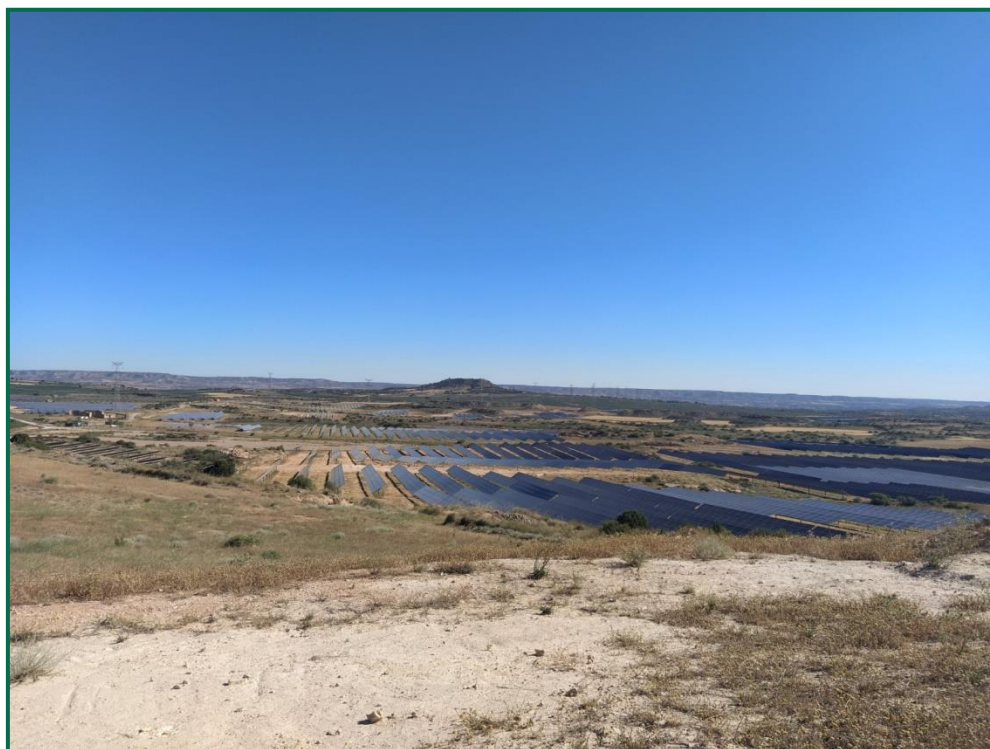
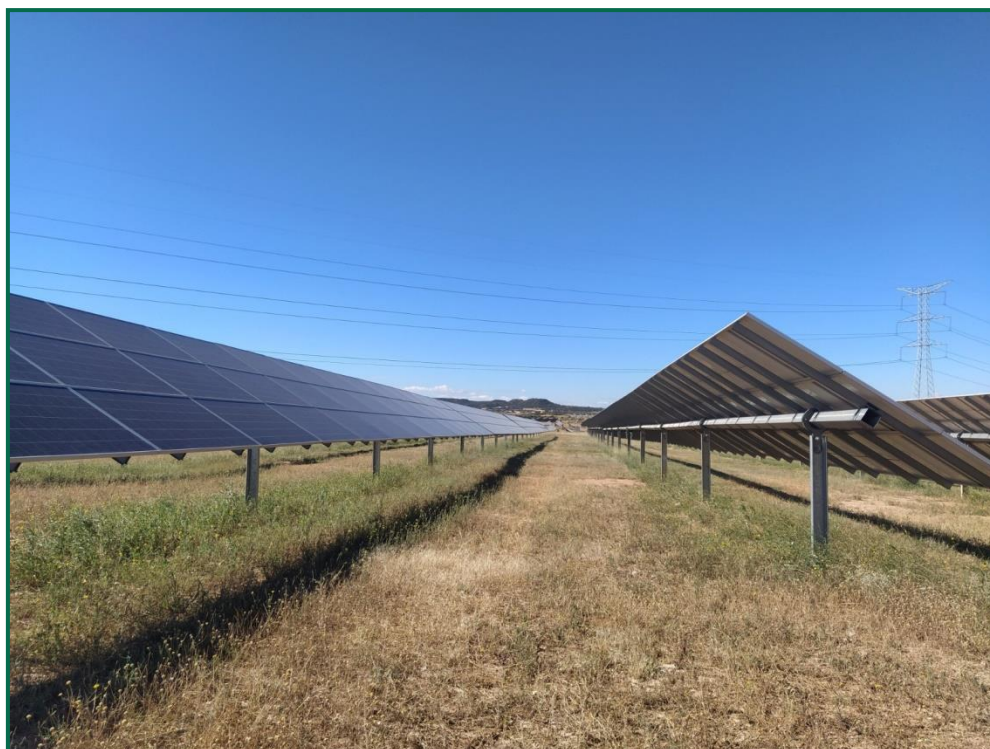
Se ha comprobado que en el interior de las PFVs se mantiene cierta cobertura vegetal para evitar la pérdida de suelo por erosión, reducir la generación de polvo y favorecer la creación de un biotopo que puede albergar comunidades florísticas y faunísticas propias de las zonas esteparias existentes en el entorno.

En el periodo que abarca este informe no se han realizado podas mecánicas, se ha introducido ganado ovino en todas las plantas solares con objeto de recortar esta vegetación, a la vez que aportan nutrientes al suelo. No se han utilizado herbicidas.

Fotografía 1. Vegetación entre placas actualmente.

Fotografía 2. Vegetación entre placas actualmente.

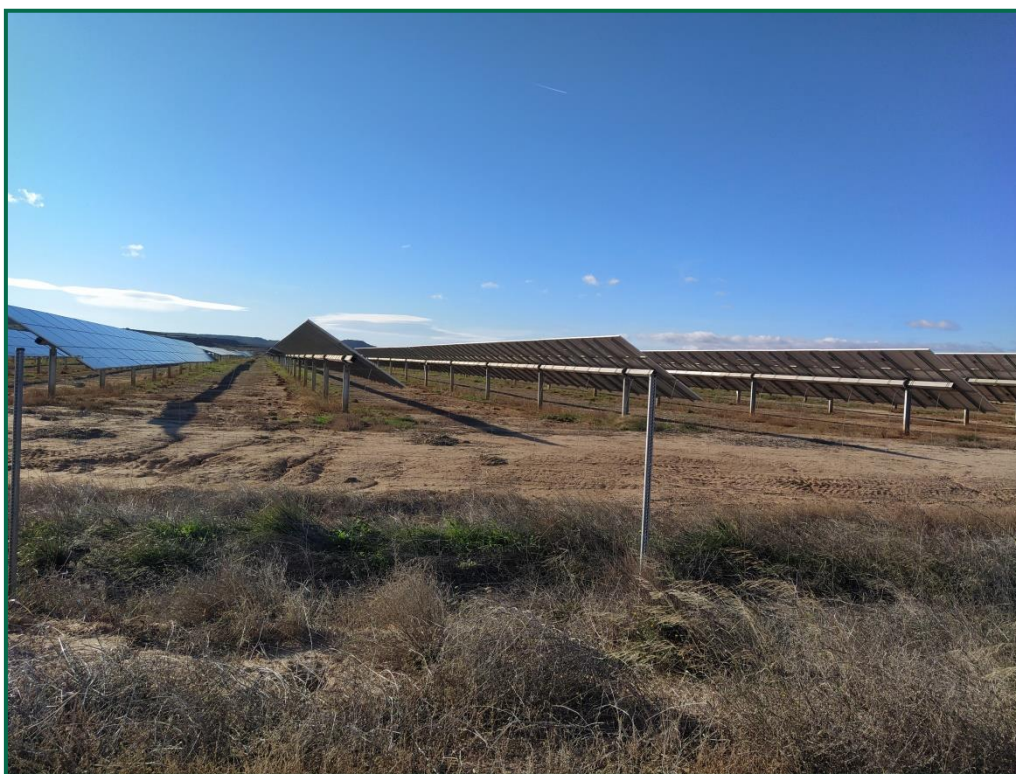
Se ha realizado un seguimiento de la evolución de las revegetaciones realizadas durante los meses de invierno de 2020. Estas plantas se desarrollan, aunque se ha observado la desaparición de algunos ejemplares. Durante la primavera se produce un desarrollo de la vegetación espontánea de la zona, que en ocasiones compite con la vegetación plantada. En todo caso esta proliferación vegetal contribuye a evitar la erosión. Se realizará un control de marras con objeto de reponer esta vegetación donde sea necesario.

Fotografía 3. Zona revegetada

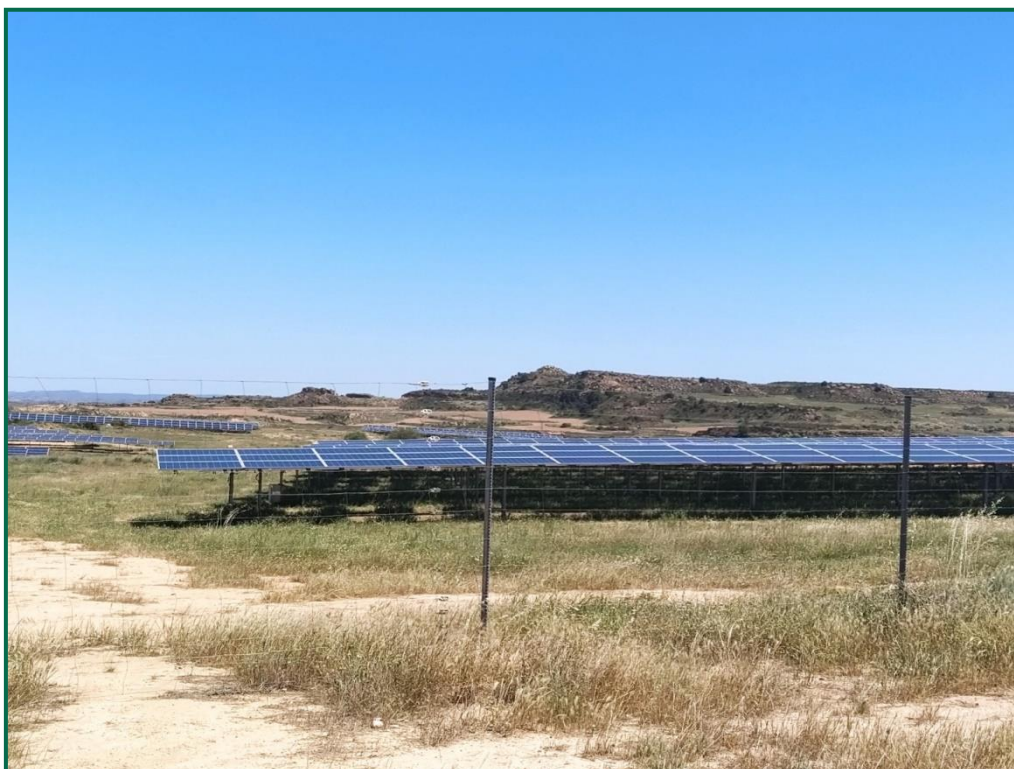
Respecto al vallado perimetral, se ha utilizado en todas las plantas malla cinegética que permite el paso de fauna de pequeño tamaño. Este vallado mide 2 metros de altura total y está formado por una serie de alambres verticales y horizontales, con una separación entre los verticales de 30cm, y entre los horizontales de mínimo 15cm en la línea inferior. Este vallado no presenta elementos cortantes ni punzantes.

Fotografía 4. Vallado perimetral.

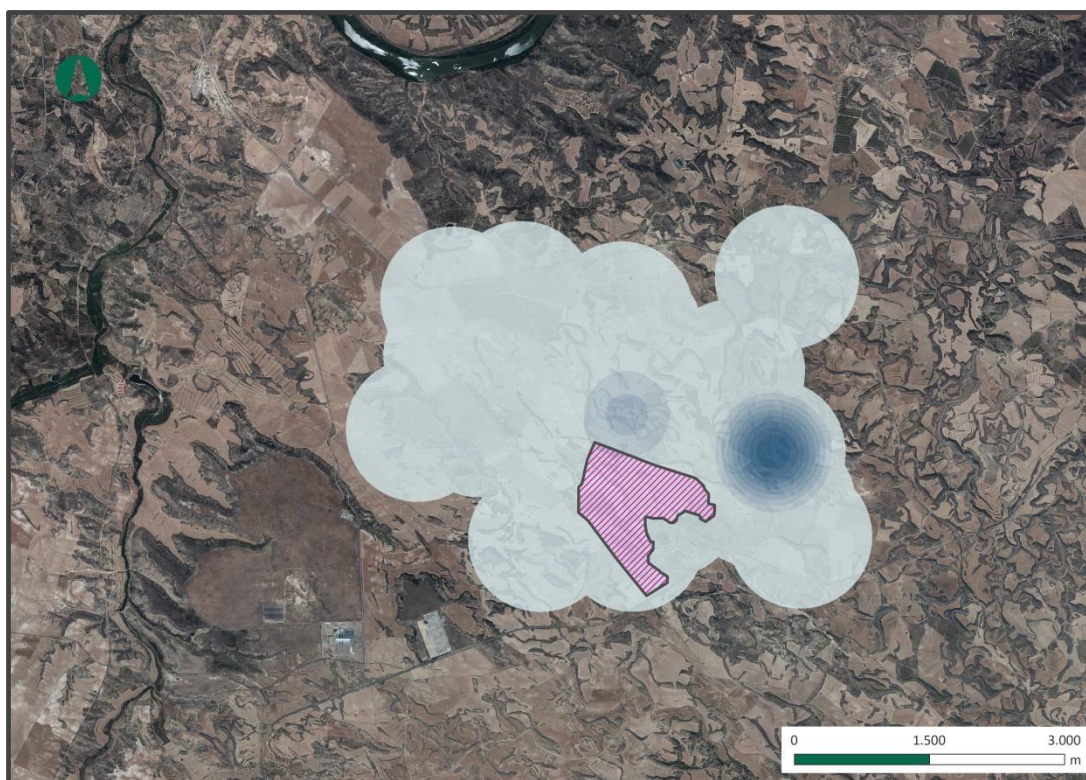
Figura 1. Uso del espacio por rapaces y aves de mayor envergadura.

En este época se han observado rapaces, la más abundante es el milano negro que se suele observar cazando en zonas próximas a la carretera A-221, sobre los campos de olivos, en los pequeños cerros y sobre las propias zonas de placas. También busardos ratoneros y cernícalos vulgares son frecuentes, en menor medida se observan aguiluchos laguneros y buitres leonados. La zona en la figura con mayor concentración se debe al paso de unas 80 cigüeñas en una visita del mes de marzo, volando a bastante altura en dirección este.

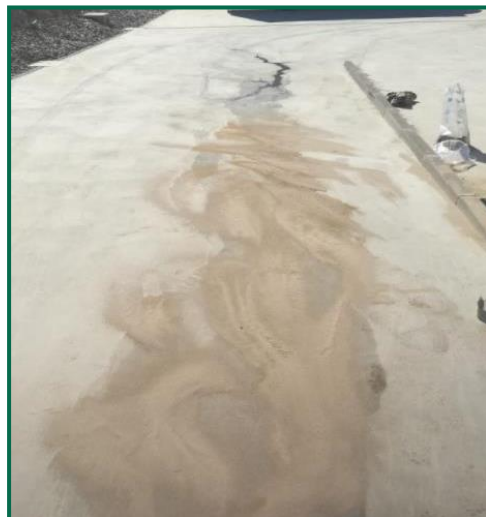
Fotografía 7. Aplicación sepiolita

El día 1 de marzo de 2022 se produjo un incidente que consistió en el vertido de fluido hidráulico de transformador en la Subestación SET Sur, que forma parte de las instalaciones comunes de las 8 PFVs de la zona Escatrón. Se produjo una pérdida de este fluido por un fallo en la junta, depositándose sobre el hormigón, sin afectar a suelo de tierra, se aplicó sepiolita para absorber el fluido, así como limpiador de hormigón. Una vez absorbida la sustancia la sepiolita se almacenó como residuo peligroso hasta su retirada por gestor autorizado, que se llevó a cabo el día 13 de mayo de 2022. Se adjuntan como anexo tanto el informe de incidencia como el albarán de retirada.

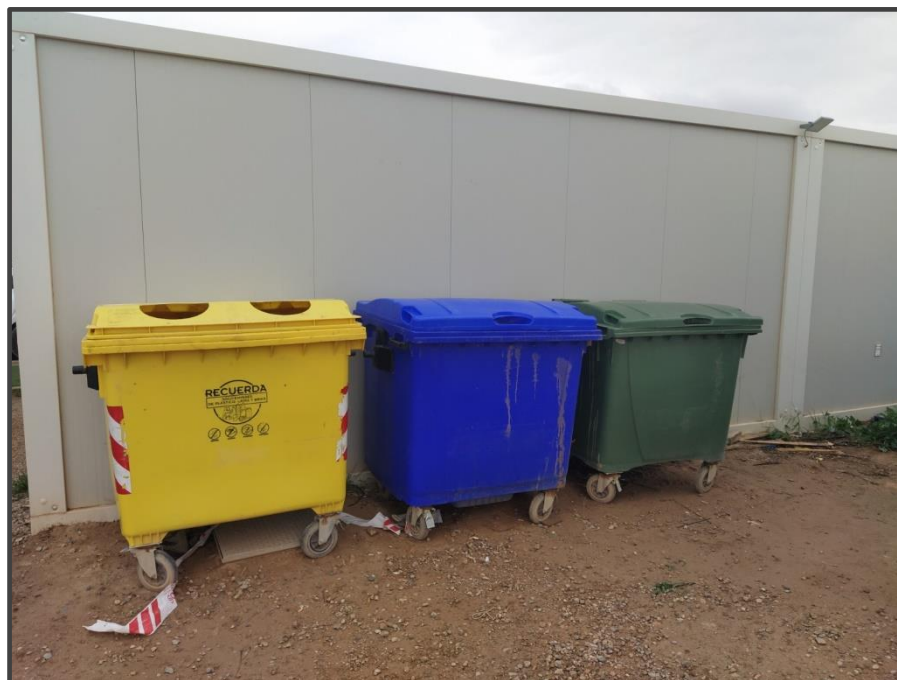
Se han habilitado puntos de acopio selectivo para su uso durante la explotación con contenedores específicos para la separación de residuos, en el edificio de control se encuentran contenedores de inertes, y en el edificio de Aragón Solar, ubicado junto a Ignis, se recogen residuos peligrosos y placas deterioradas.

Fotografía 9. Contenedores de residuos.

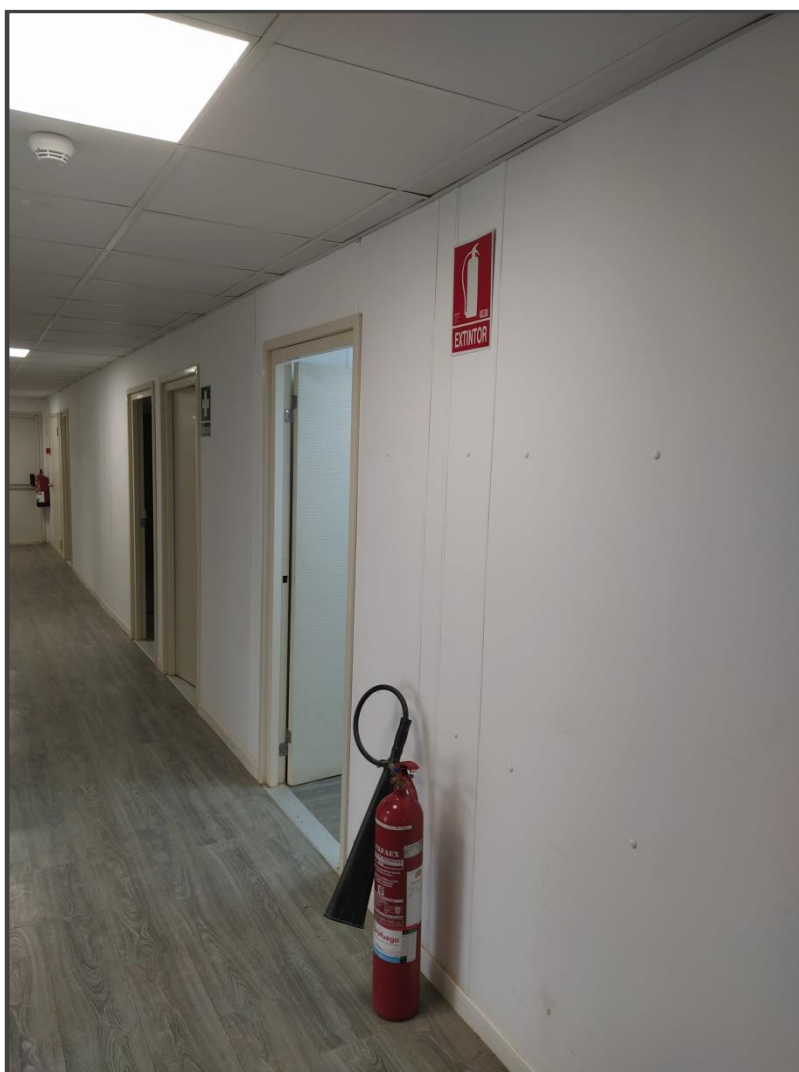
En las visitas se ha comprobado la disposición de equipos extintores de incendios en las instalaciones. Los extintores se encuentran ubicados en los edificios y en la Subestación.

Fotografía 11. Extintores en edificio de control.
