**PLAN DE VIGILANCIA Y SEGUIMIENTO AMBIENTAL**  
**EXPLOTACIÓN DE PARQUE EÓLICO MULTITECNOLOGÍA**  
**T.M. DE MAGALLÓN (ZARAGOZA)**

**INFORME CUATRIMESTRAL, Mayo – Agosto 2022**

El presente Informe cuatrimestral del Plan de Vigilancia Ambiental en explotación del **Parque Eólico “Multitecnología”**, en el término municipal de Magallón (Zaragoza), ha sido realizado por la empresa **Taller de Ingeniería Medioambiental Linum S.L.** (en adelante **LINUM**) para la empresa **RENOVABLES ARA-IN, S.L.**

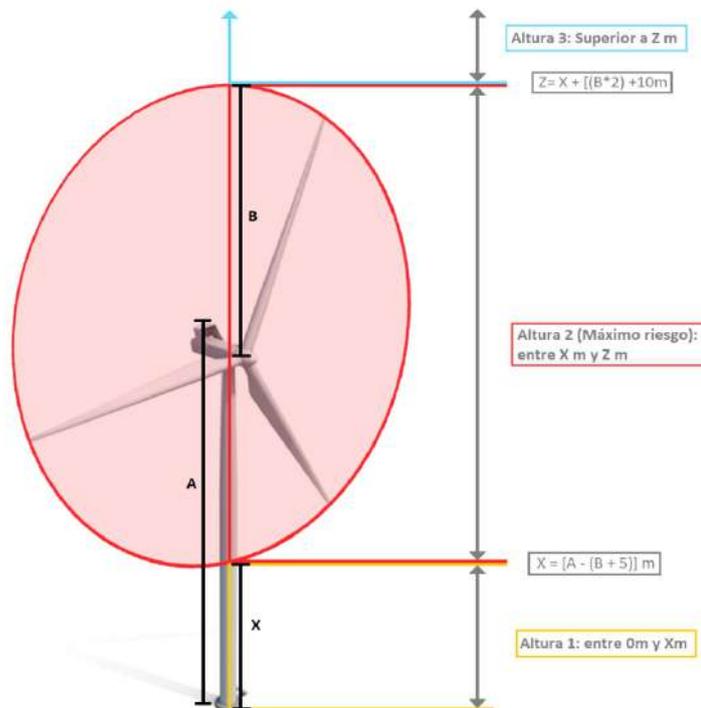
- Media (2), correspondiente a la altura completa del área de giro de las palas.
- Alta (3), a una altura mayor del límite superior del área de giro de las palas.
- Aerogenerador más próximo a la observación.
- Distancia al aerogenerador más próximo.
  - A: de 0 a 50 metros del aerogenerador.
  - B: de 50 a 100 metros del aerogenerador.
  - C: a más de 100 metros del aerogenerador.
- Tipo de cruce.
  - Cruce directo (CD) si el ave cruza a través de la alineación de aerogeneradores o a través del área de giro de las palas de aerogeneradores.
  - No cruza (NC) si el ave vuela en paralelo o alejada de la alineación de aerogeneradores.
- Datos climáticos: Temperatura, meteorología, velocidad y dirección del viento, visibilidad.
- Otras observaciones en caso de que sean relevantes (Comportamientos, interacción con otras especies o las infraestructuras, sexo del individuo...)

Figura 3: Esquema que muestra el rango de alturas de vuelo definidas en función de su riesgo respecto a los aerogeneradores.

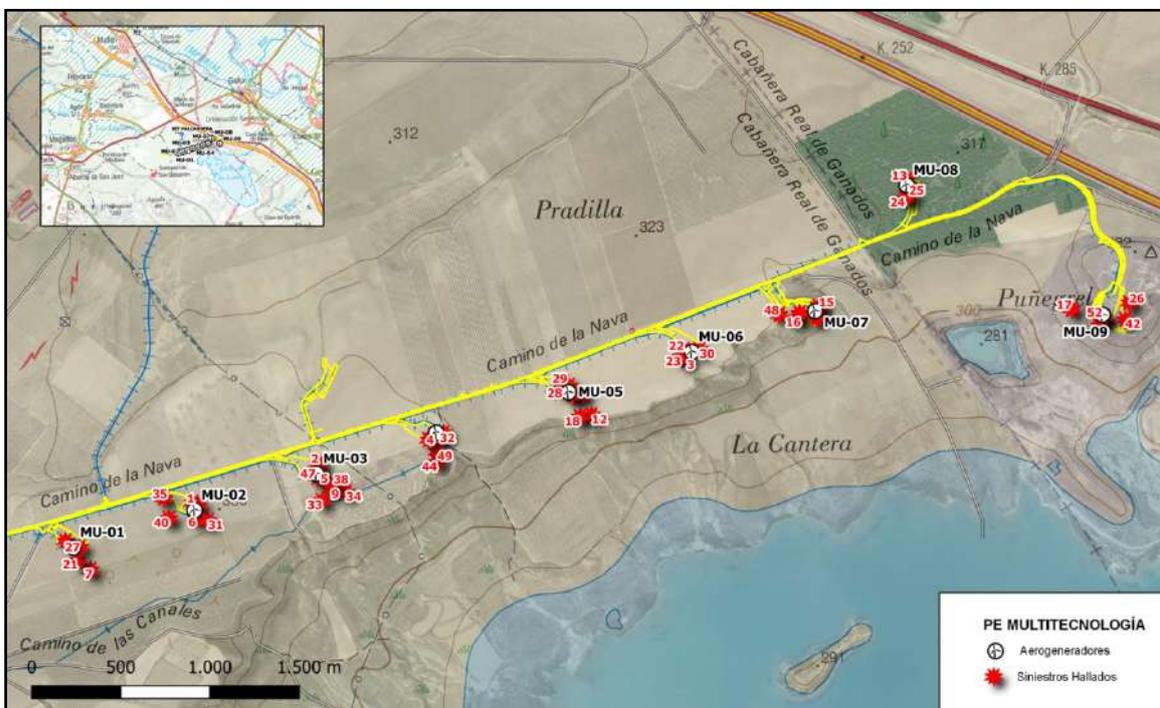
Tal y como se muestra en el siguiente plano, durante el presente cuatrimestre han podido detectarse siniestros en la totalidad de los aerogeneradores del parque eólico “Multitecnología”:

Figura 7: Plano general del PE “Multitecnología” con la localización general de los siniestros localizados en el presente cuatrimestre. Los siniestros aparecen representados en rojo junto a su número de identificación.

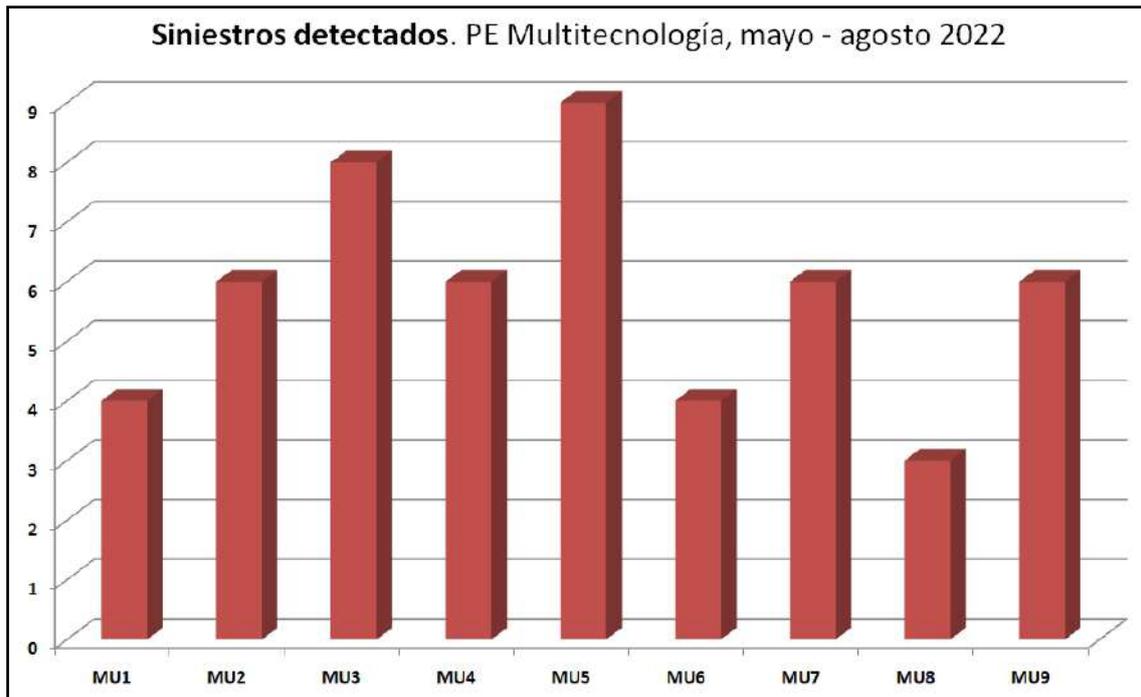
A continuación se muestra una gráfica con la distribución de siniestros en el PE Multitecnología a lo largo del presente cuatrimestre. Como puede observarse, el aerogenerador que mayor número de siniestros acumuló fue el MU-5, con 9 siniestros en total, seguido del MU-3 que acumuló 8 siniestros. El conjunto de aerogeneradores MU-2, MU-4, MU-7 y MU-9 presentaron 6 siniestros cada uno. Los aerogeneradores con menor número de siniestros fueron MU-8, MU-1 y MU-6, no superando los 4 siniestros cada uno.

Figura 8: Gráfica de la distribución de siniestros en cada uno de los aerogeneradores del PE Multitecnología durante el presente cuatrimestre.

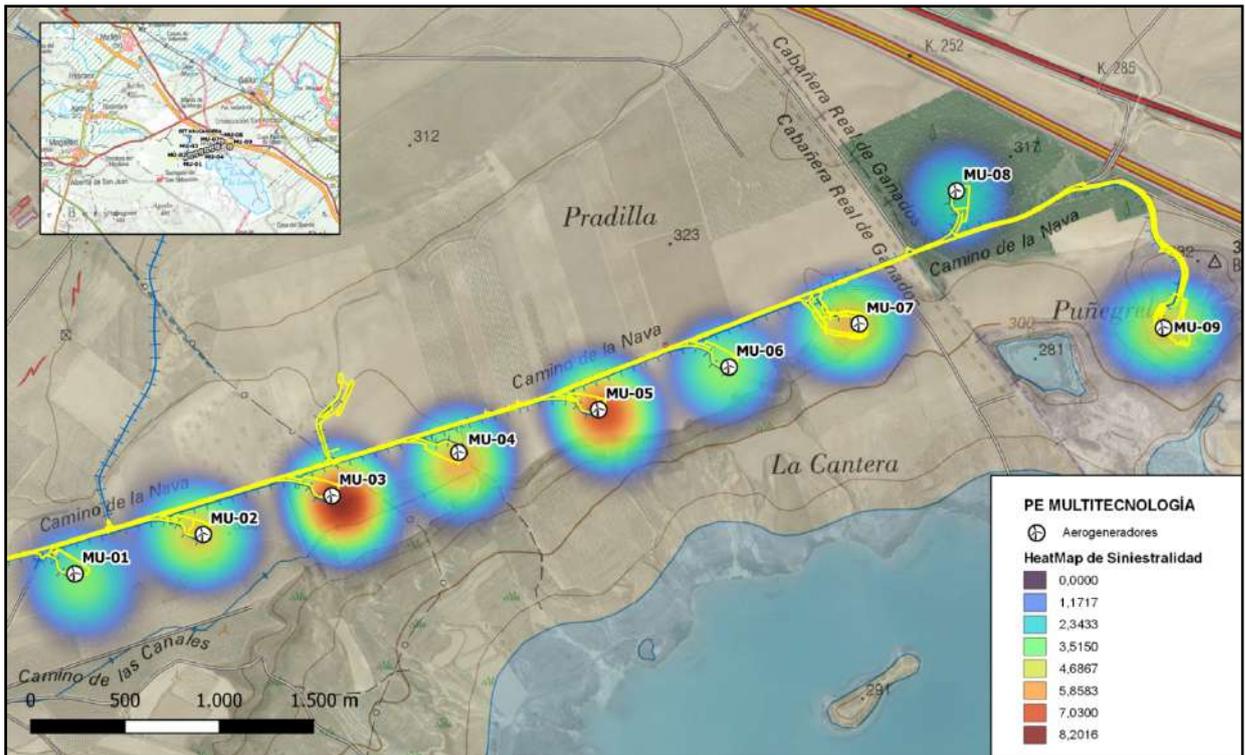
Por último, se muestra un mapa de calor de densidad puntual que se ha elaborado para mostrar las áreas del parque eólico que mayor mortalidad han presentado en el presente cuatrimestre:

Figura 9: Mapa de densidad puntual que muestra la distribución espacial de los siniestros del PE Multitecnología durante el presente cuatrimestre. El mapa se ha adjuntado con mayor resolución en el anexo cartográfico.

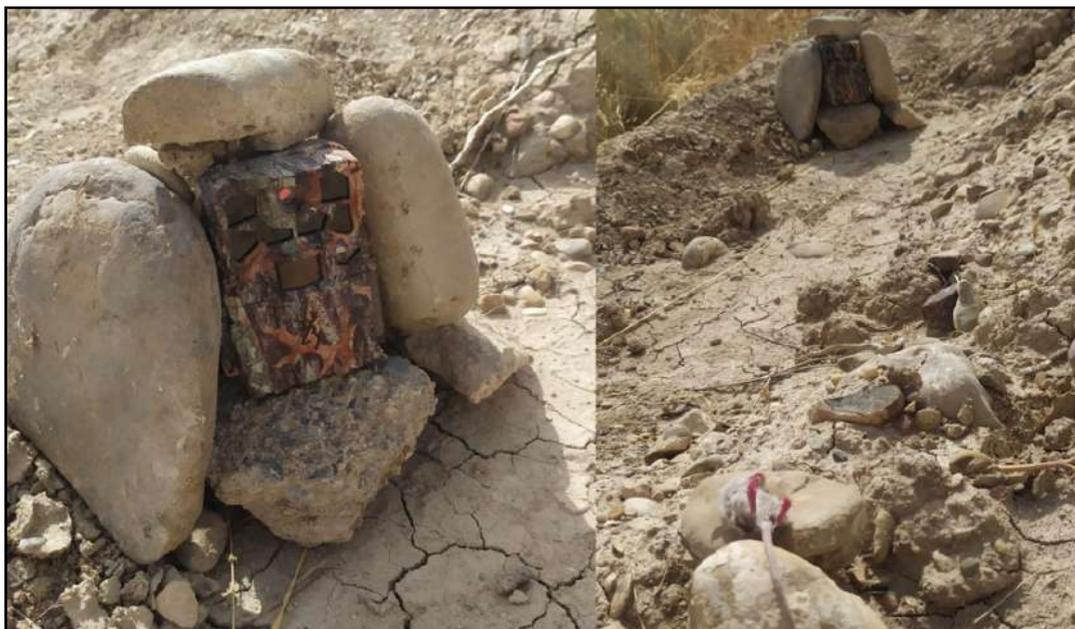
Todos los señuelos están siendo colocados en distintos puntos del parque eólico y monitorizados gracias a cámaras de foto trapeo, para conocer de esta forma cuándo son hallados y consumidos por especies carroñeras, y de esta forma, su tiempo de permanencia. Para obtener los mismos valores, pero para las aves de mayor tamaño como las rapaces, se utilizó los datos de los cadáveres localizados en la propia instalación.

Figura 10: Muestreo de permanencia de siniestros a través del seguimiento de señuelos con cámara de foto trapeo en el entorno del PE Multitecnología (verano 2022). Puede observarse el señuelo depositado en una roca en la fotografía izquierda y un plano cercano de la cámara de foto trapeo monitorizándola a la derecha.

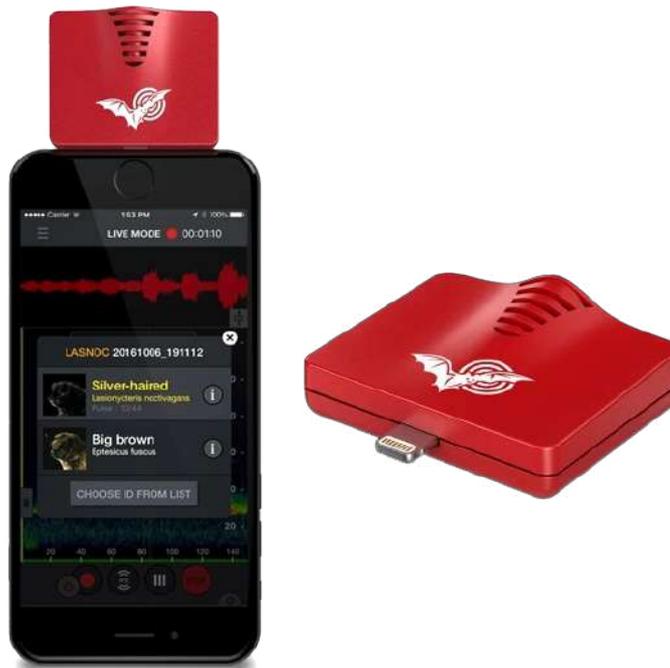
La primera consiste en el detector de ultrasonidos manual portátil Echo Meter Touch 2 Pro (Wildlife Acoustics, Inc) junto con la aplicación específica desarrollada por el fabricante para un dispositivo iOS. Esta tecnología permite la identificación de la especie mediante sonograma en directo, grabaciones, escuchas en heterodino y tiempo expandido. También posibilita la identificación de la especie de murciélago mediante un software que ofrece porcentajes de posibilidad de identificación en cuanto a la especie detectada (figura 18).

Figura 22: Detalle del dispositivo Echo Meter Touch insertado en un smartphone con la aplicación de utilización específica. Fuente: <https://www.wildlifeacoustics.com>.

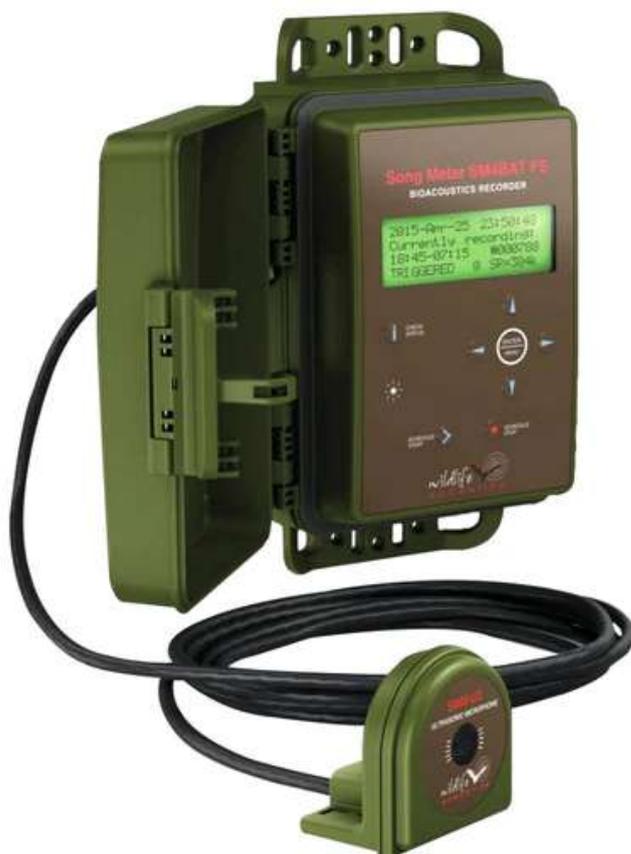
Complementando el uso del detector de ultrasonidos Echo Meter Touch Pro 2, se están colocando estaciones grabadoras de ultrasonidos autónomas en los mismos puntos de censo ya mencionados anteriormente. El modelo utilizado ha sido el SONG METER SM4 ACOUSTIC RECORDER (Wildlife Acoustics, Inc), una grabadora autónoma que puede colocarse en el terreno para grabar de manera continua desde el atardecer al amanecer gran cantidad de registros de ultrasonidos en el área, proporcionando por tanto una cantidad de datos mucho mayor que la que se puede obtener de las visitas de campo haciendo uso de grabadoras manuales.

Figura 23: Detalle del dispositivo Song meter SM4 con su cubierta protectora abierta para mostrar la consola de programación y con un micrófono acoplado por cable. Más información del modelo puede consultarse en: <https://www.wildlifeacoustics.com>.

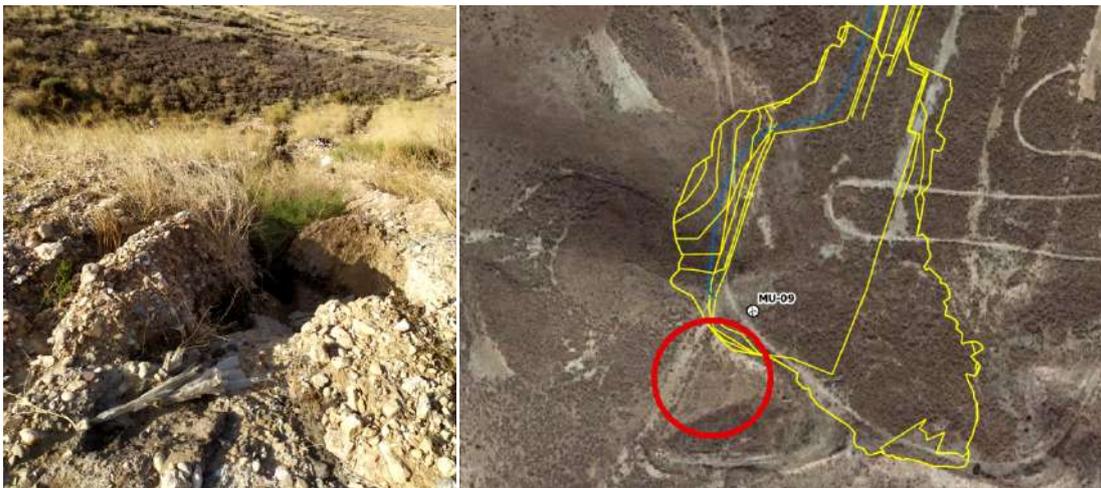
- En primer lugar se informa de un proceso erosivo acusado en el talud al sur de la plataforma del aerogenerador MU-09, cuya evolución ha sido observada a lo largo del cuatrimestre. Se trata de una serie de grietas y cárcavas producidas por la erosión que causa el agua de precipitaciones al fluir por la ladera desde la plataforma del aerogenerador. El proceso avanza muy lentamente, apenas observándose diferencias desde las primeras visitas del cuatrimestre hasta las últimas, si bien convendría que el talud fuese reparado para evitar que la erosión se agrave.

Figura 25: Fotografía y plano de localización de la erosión del talud al sur de la plataforma del aerogenerador MU-09. Pueden observarse varias cárcavas acusadas provocadas por el agua de precipitaciones torrenciales.

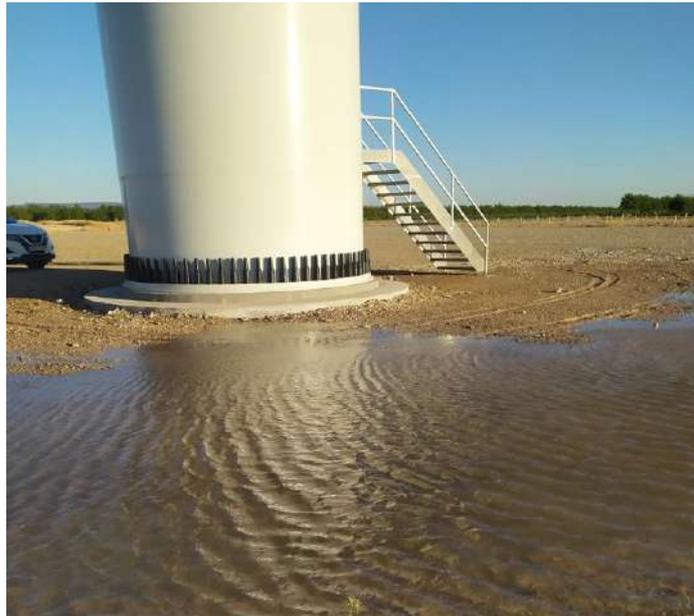
Figura 26: Plataforma de MU-05 parcialmente inundada tras las lluvias. (8 de Julio de 2022).

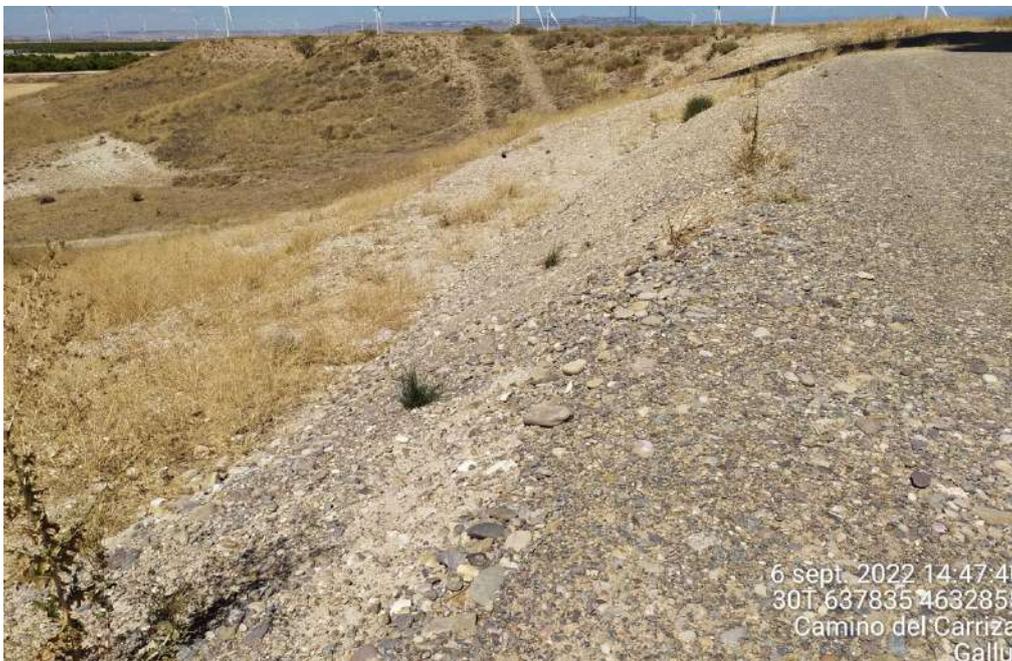
Figura 27: Talud oeste de plataforma de aerogenerador MU-09

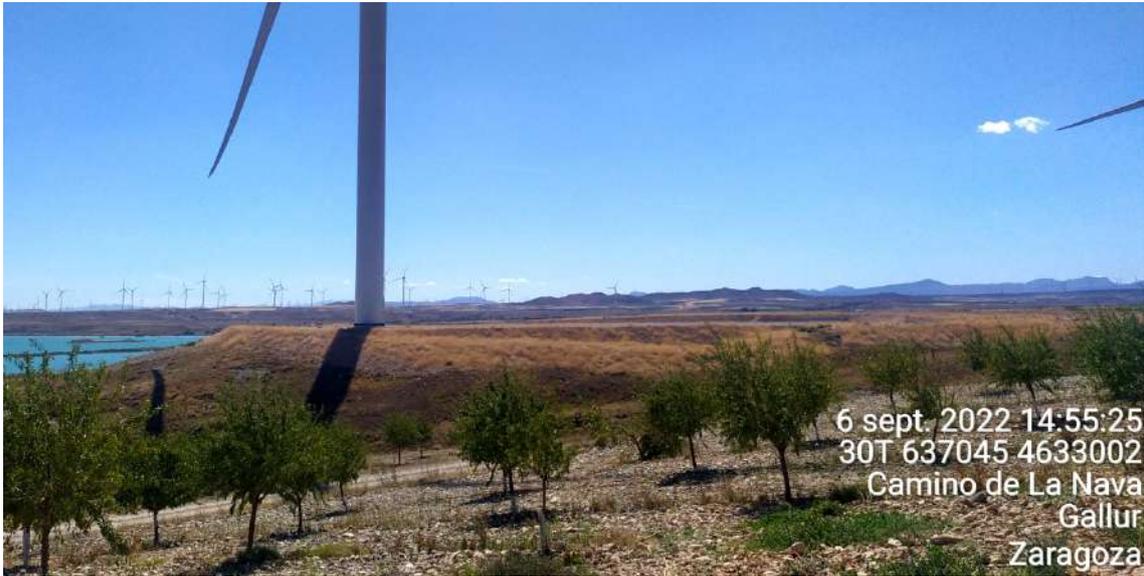
Figura 31: Plano general del talud elevado de la plataforma de MU-07, mostrando el crecimiento de vegetación natural en sus laderas.

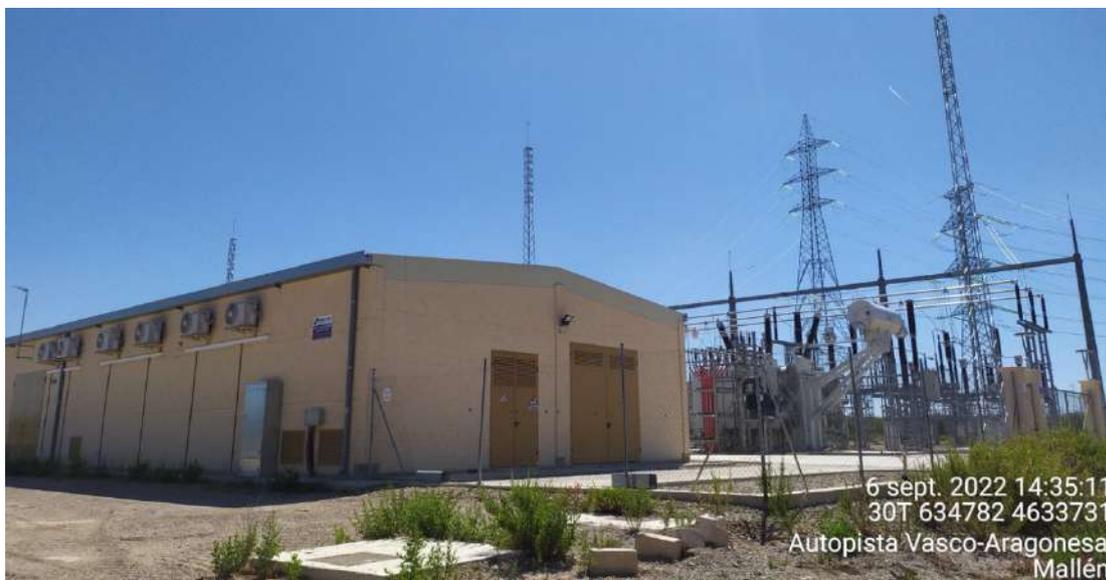
Figura 35: Subestación eléctrica Valcardera, SET asociada a PE “Multitecnología” en la que se realiza la gestión de residuos del PE, así como la ubicación del arcón refrigerador para la conservación de siniestros asociados al PE.

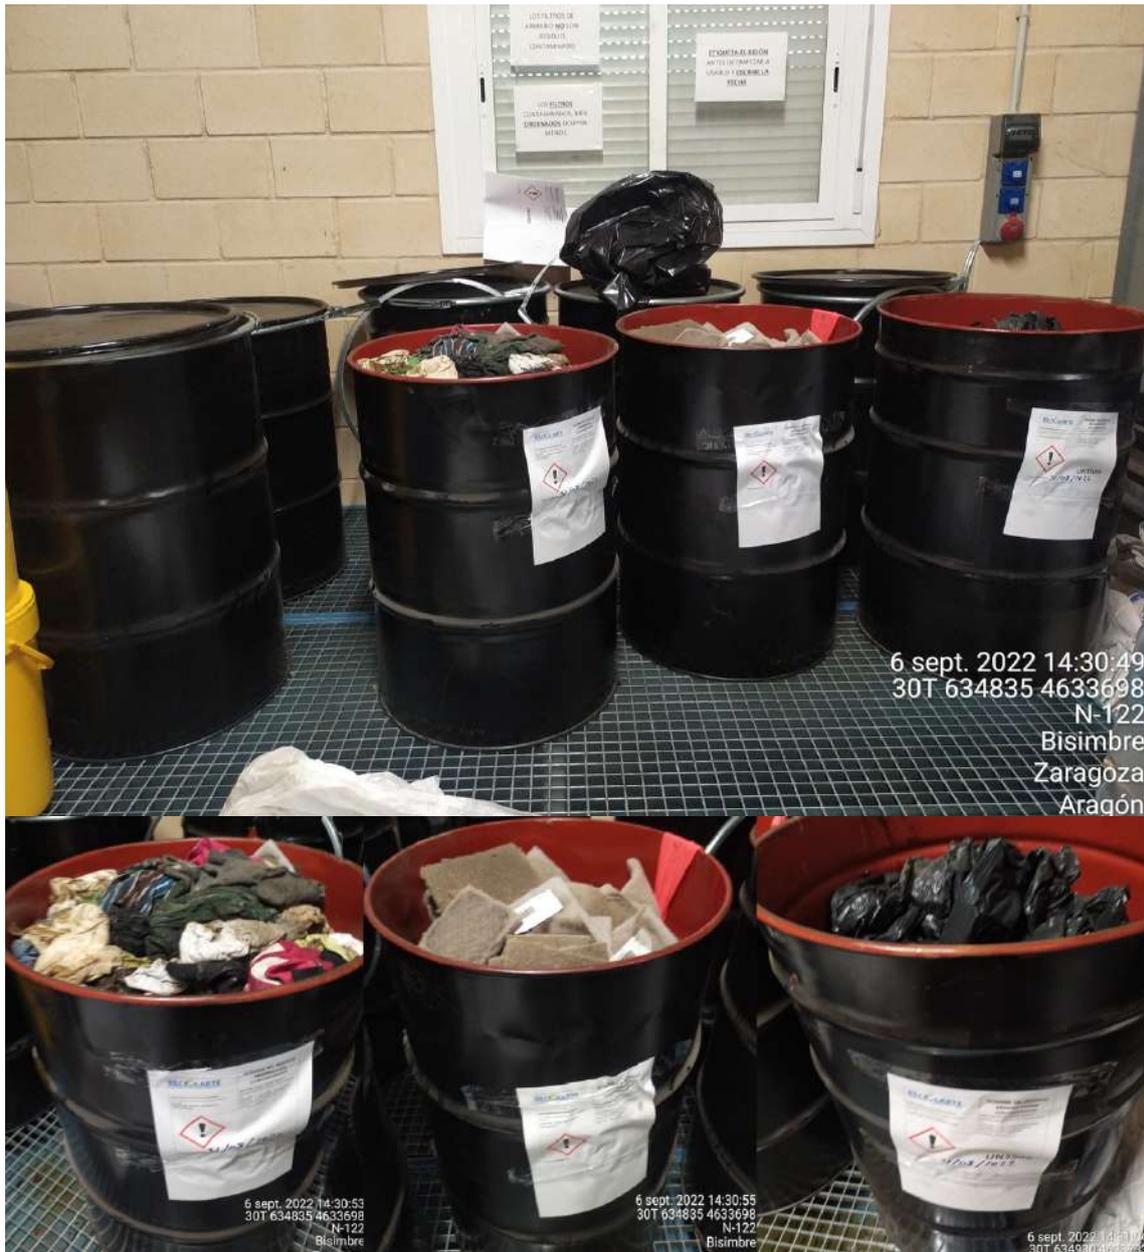
Figura 36: Interior del almacén de residuos de la SET “Valcardera”, con los diferentes residuos peligrosos clasificados con su código LER correspondiente, aislados de la intemperie y sobre una tarima aislante para evitar posibles filtraciones al suelo.
