# PLAN DE VIGILANCIA Y SEGUIMIENTO AMBIENTAL

## EXPLOTACIÓN DE PARQUE EÓLICO MULTITECNOLOGÍA

### T.M. DE MAGALLÓN Y GALLUR (ZARAGOZA)

#### INFORME CUATRIMESTRAL, Mayo – Agosto 2023

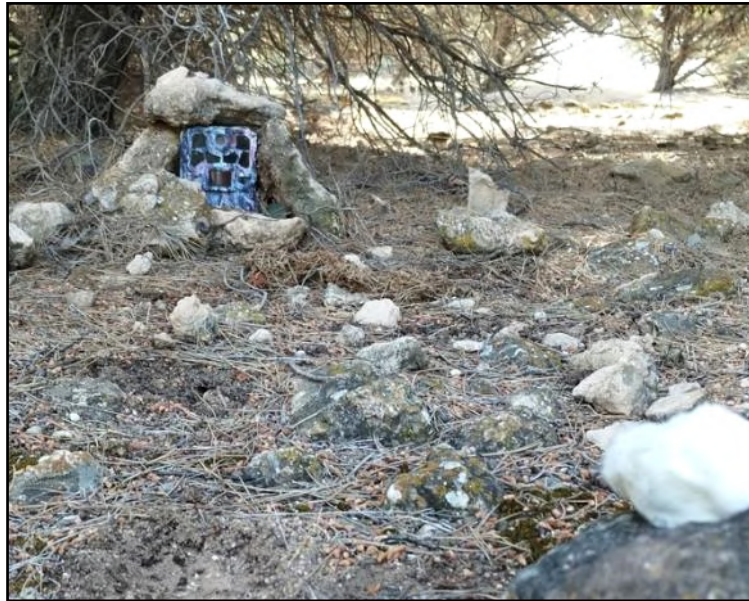
Figura 3: Cámara de foto-trampeo monitorizando un siniestro simulado para determinar el tiempo de permanencia del mismo antes de ser carroñado.

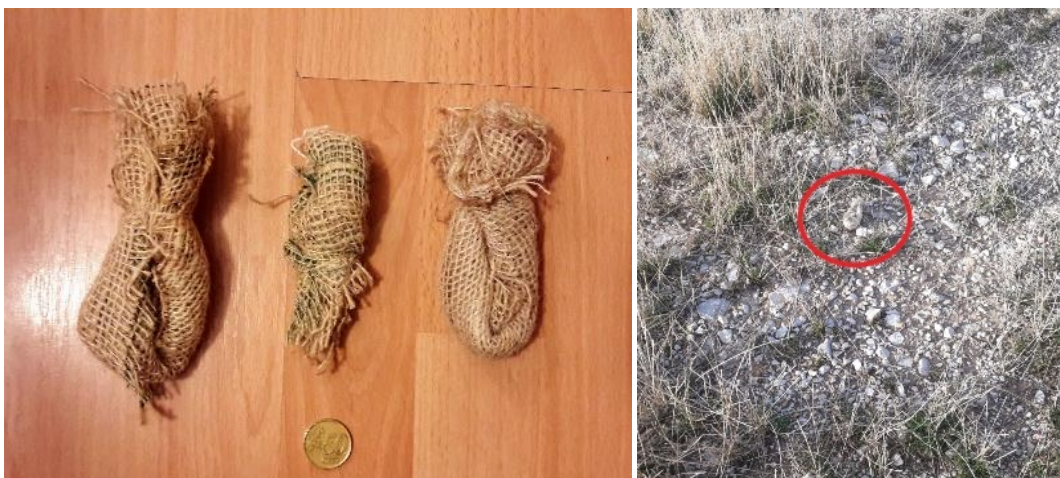
Los señuelos consisten en ovillos de tela o arpillera de reducidas dimensiones, de colores y texturas que dificultan su hallazgo al situarse sobre el terreno natural pero que a la vez simulan el aspecto o volumen de un posible animal pequeño siniestrado.

Figura 4: Ejemplo de señuelos empleados en el test de detectabilidad, y fotografía de uno de los señuelos ubicado en campo durante el test.

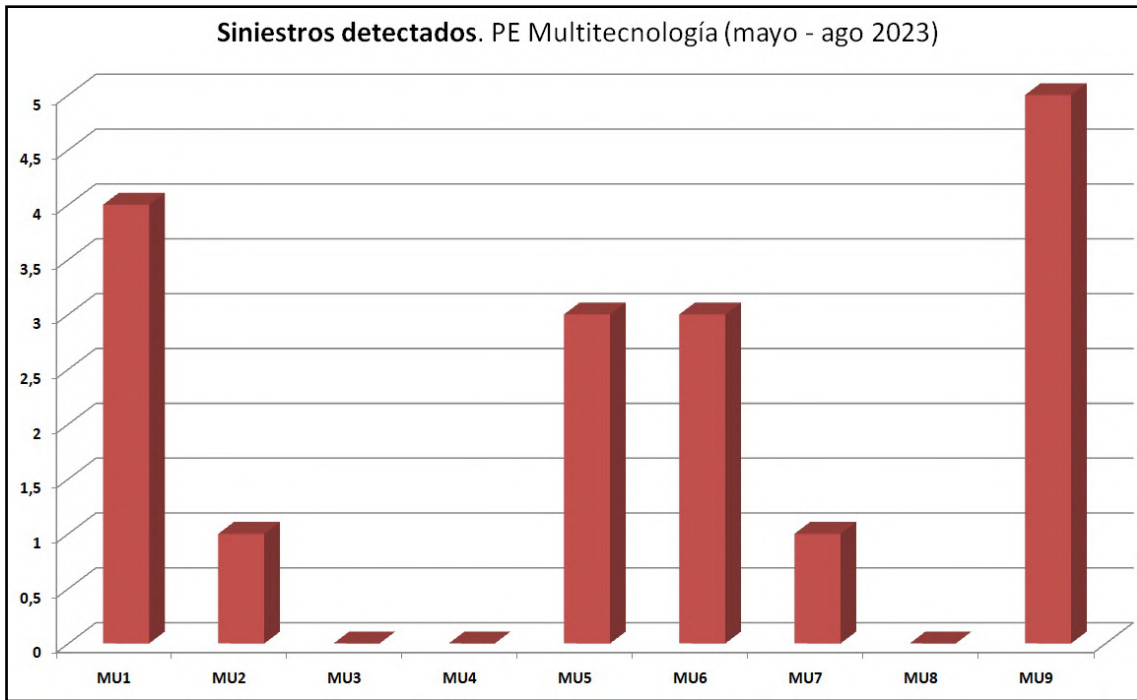
A continuación se muestra una gráfica con la distribución de siniestros en el PE Multitecnología a lo largo del presente cuatrimestre. Como puede observarse, el aerogenerador que mayor número de siniestros acumuló fue el MU-9 con 5 siniestros acumulados, seguido de MU-1 que acumuló 4 siniestros, así como MU-5 y MU-6 con 3 siniestros en cada uno de ellos.

Figura 10: Gráfica de la distribución de siniestros en cada uno de los aerogeneradores del PE Multitecnología durante el presente cuatrimestre.

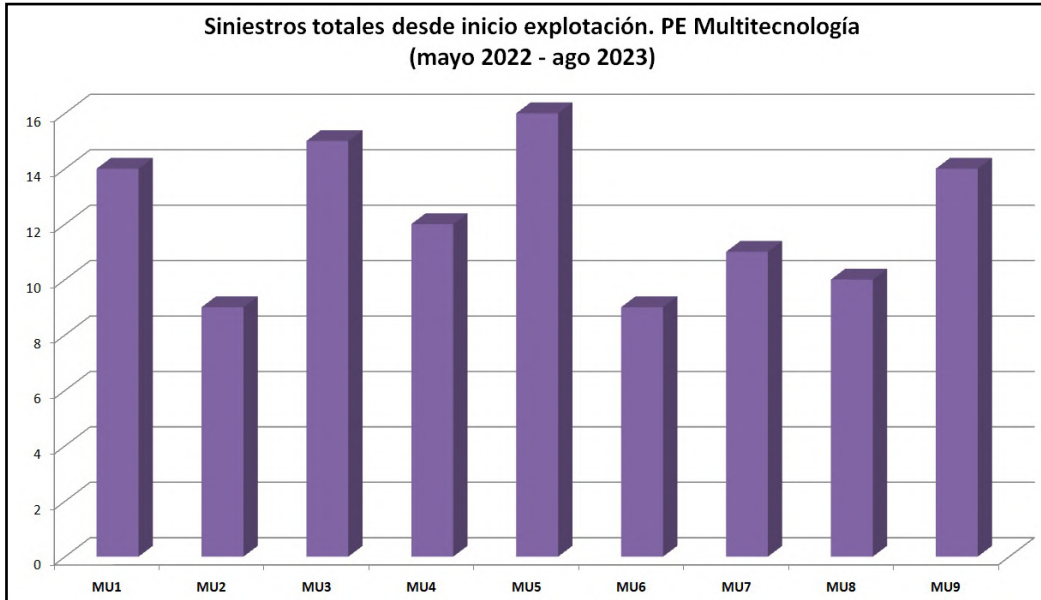
continuación se muestra una gráfica con la distribución de estos siniestros en el PE Multitecnología, mostrando que MU-5 es el aerogenerador con mayor número de siniestros acumulados (16 siniestros), seguido de MU-3 (15 siniestros), MU1 y MU9 (14 siniestros cada uno), mientras que los aerogeneradores con menor número de siniestros son MU-2 y MU-6 (9 siniestros cada uno).

Figura 12: Gráfica de la distribución de siniestros totales acumulados en cada uno de los aerogeneradores del PE Multitecnología desde el comienzo de explotación en mayo de 2022 hasta el final del presente cuatrimestre.

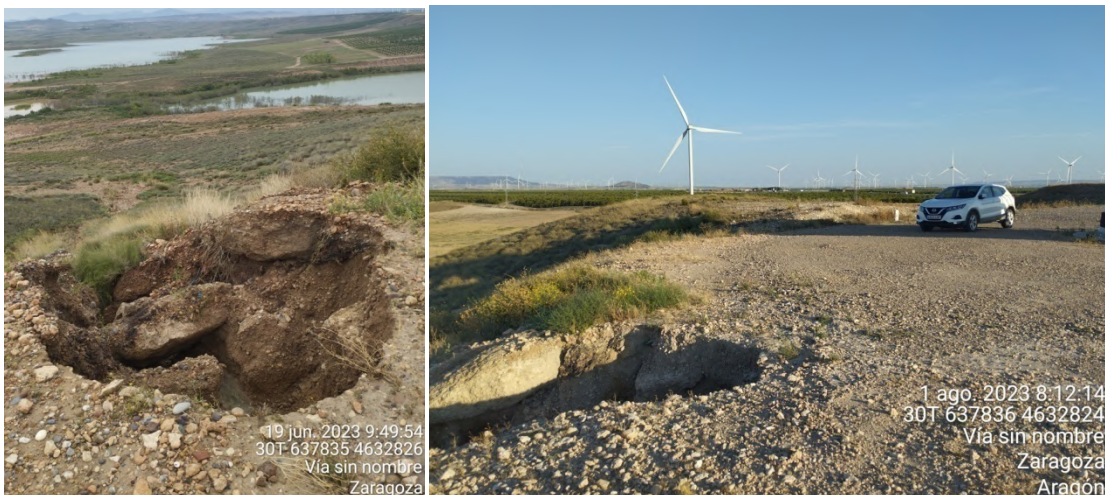
- Se recuerda de anteriores informes cuatrimestrales, del **proceso erosivo acusado en el talud al sur de la plataforma del aerogenerador MU-09**, cuya evolución ha sido observada a lo largo del cuatrimestre. Se trata de una serie de grietas y cárcavas producidas por la erosión que causa el agua de precipitaciones al fluir por la ladera desde la plataforma del aerogenerador. El proceso ha avanzado de manera considerable a causa de una serie de precipitaciones torrenciales muy intensas en forma de lluvia y granizo que sucedieron a lo largo del verano en 2023 (Erosión avanzada de grado 5 en la escala Debelle, regueros de más de 60cm de profundidad). El estado de éste talud fue debatido en la Comisión de Seguimiento Ambiental llevada a cabo el 11 de Julio de 2023 para el seguimiento de los PEs de Magallón (entre ellos PE Multitecnología), indicándose que convendría tomar una acción de reparación. **Convendría que el talud fuese reparado** para evitar que la erosión se agrave en el futuro y pueda dañar o desestabilizar la cimentación de la propia infraestructura eólica.

Figura 23: Fotografía de la erosión acusada del talud al sur de la plataforma del aerogenerador MU-09. EL proceso erosivo había sido informado en anteriores informes cuatrimestrales y fichas de visita, pero las lluvias torrenciales ocurridas a lo largo del verano de 2023 han agravado el proceso erosivo.

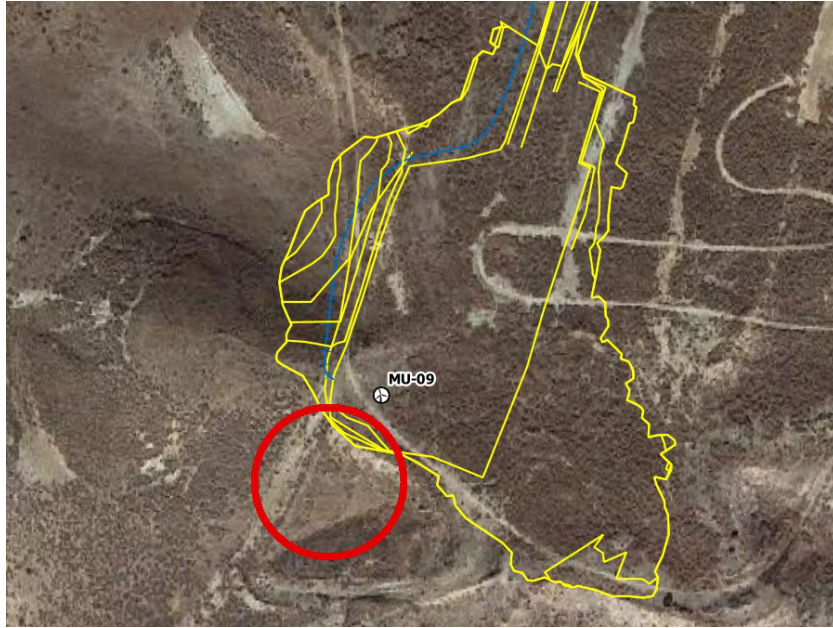
Figura 24: Plano de localización de la erosión acusada del talud al sur de la plataforma del aerogenerador MU-09.

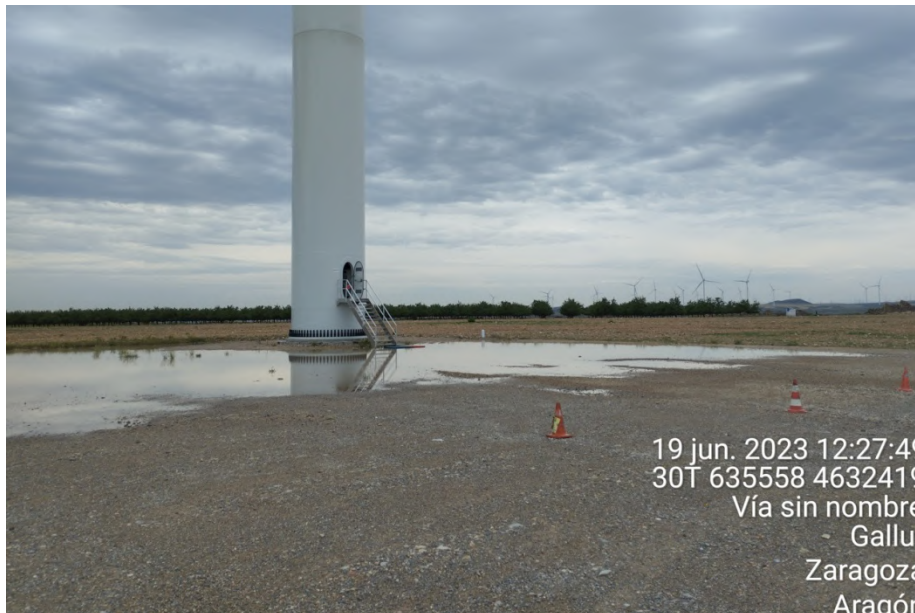
- Durante períodos lluviosos, se ha observado que una parte importante de las plataformas de los aerogeneradores se **inundan parcialmente** (Concretamente, las más destacables son MU-08, MU-07, MU-05 y MU-03). Por el momento estas inundaciones no suponen una gran importancia para la infraestructura pero convendría que se monitorizaran o se revisase la evacuación de agua de las plataformas por si esto pudiera llevar a problemas de conservación en el futuro.

Figura 25: Fotografía del 19 de junio de 2023 mostrando la plataforma de MU-03 parcialmente inundada. El balizamiento de conos que se observa en la imagen no se corresponde a la inundación sino a unas labores de mantenimiento del aerogenerador.

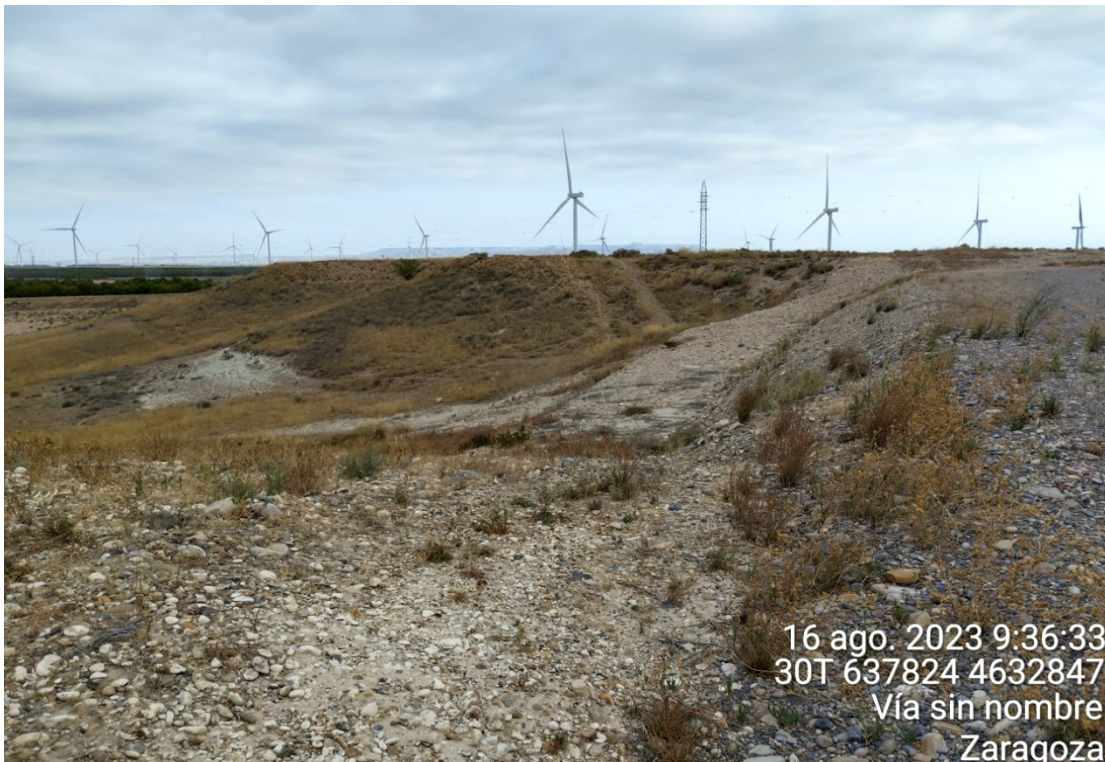
Figura 26: Talud noreste de MU-09, en correcto estado de conservación.

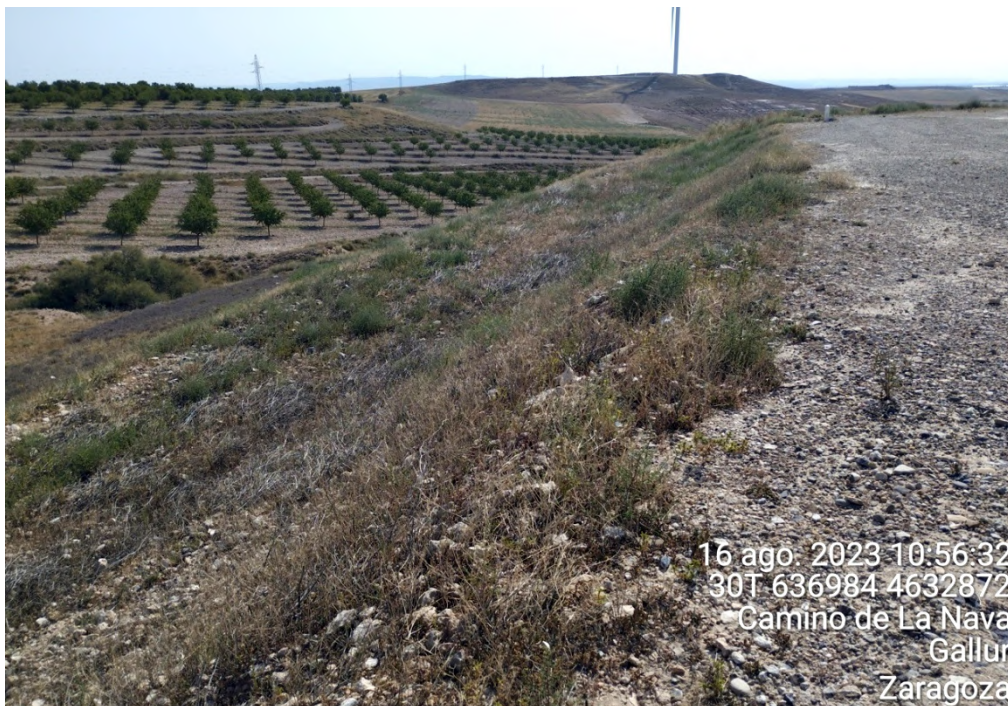
Figura 32: Talud de la colina de la plataforma de MU-07, en correcto estado de conservación y restauración.

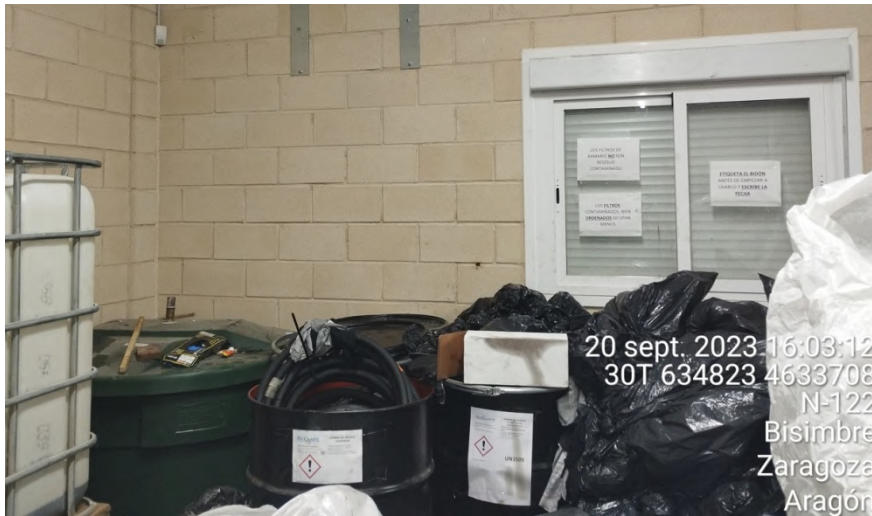
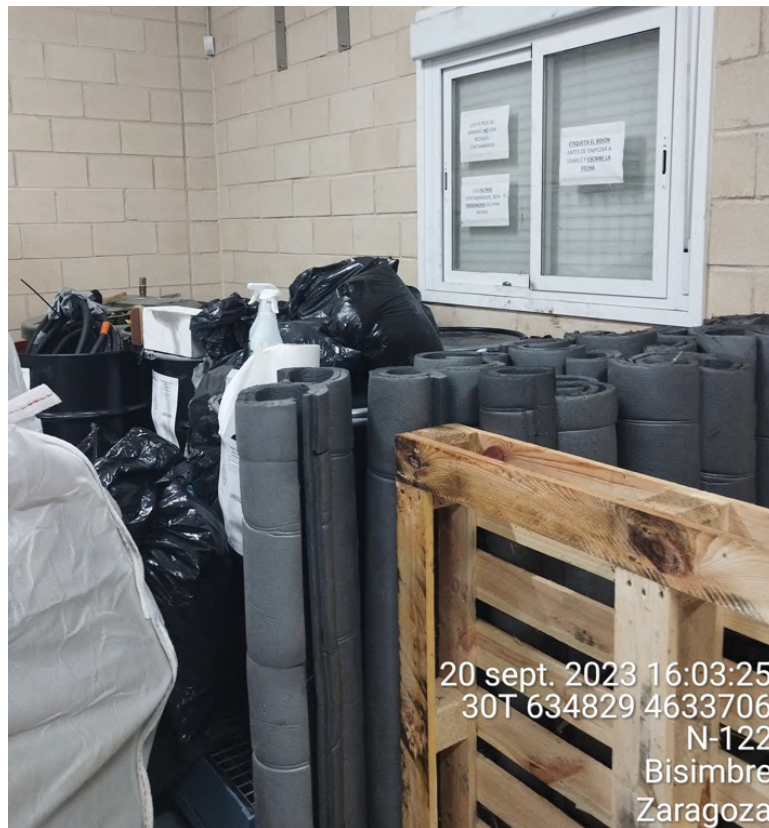
Figura 40: Interior del almacén de residuos de la SET “Valcardera”, con los diferentes residuos peligrosos clasificados con su código LER correspondiente, aislados de la intemperie y sobre una tarima aislante para evitar posibles filtraciones al suelo.
