PLANTA SOLAR OPDE 11, S.L

SEGUIMIENTO AMBIENTAL EN FASE DE CONSTRUCCIÓN INFORME MENSUAL 4

“PLANTA FOTOVOLTAICA LA PEÑAZA 3”

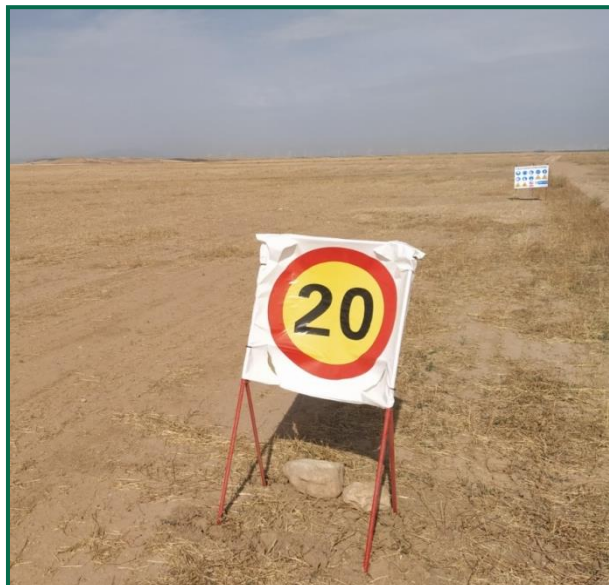
Se restringe de la velocidad de circulación por todo el recorrido de la obra a para minimizar la producción de polvo.

Fotografía 2. Señal de limitación de velocidad.

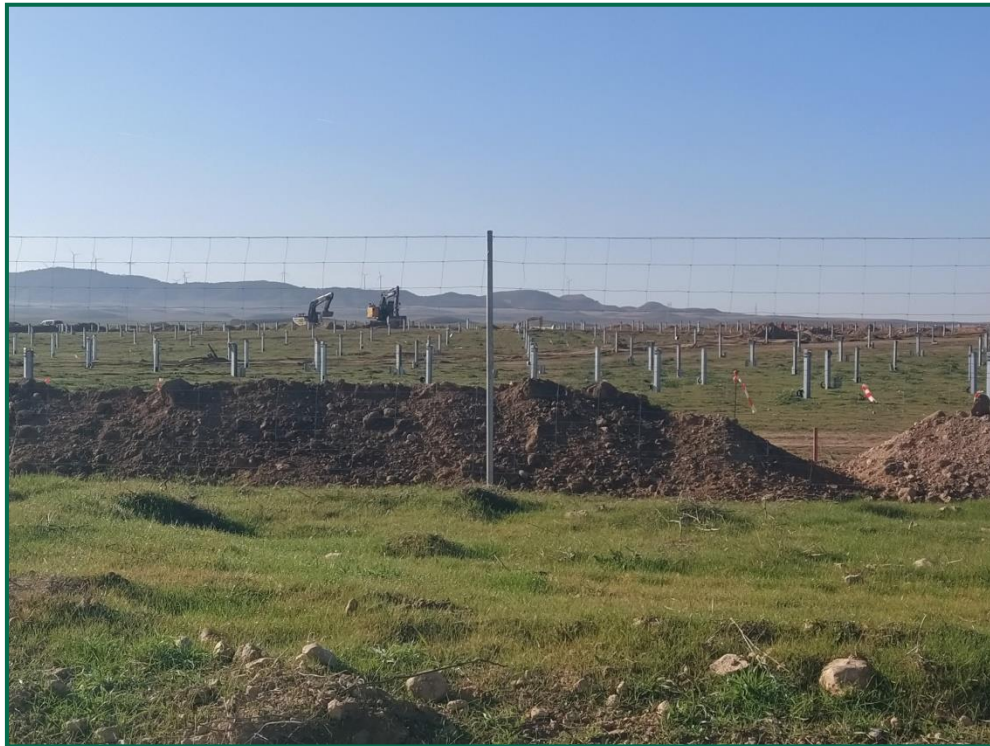
La tierra vegetal retirada durante las obras se acopiará en caballones con el objetivo de conservarla correctamente para su posterior uso en la restauración. Por el momento apenas se ha extraído, ya que el terreno es llano y no precisa de movimiento de tierra significativos.

Únicamente se realizan movimientos de tierra en aquellas zonas con mayor desnivel que es necesario nivelar. En las zonas donde no es necesario únicamente se realiza un desbroce de la vegetación de mayor altura, pero no se elimina esta por completo, ni se retira la capa de tierra vegetal para la colocación de los seguidores.

Fotografía 3. Acopio de tierra e hincas sobre el terreno.

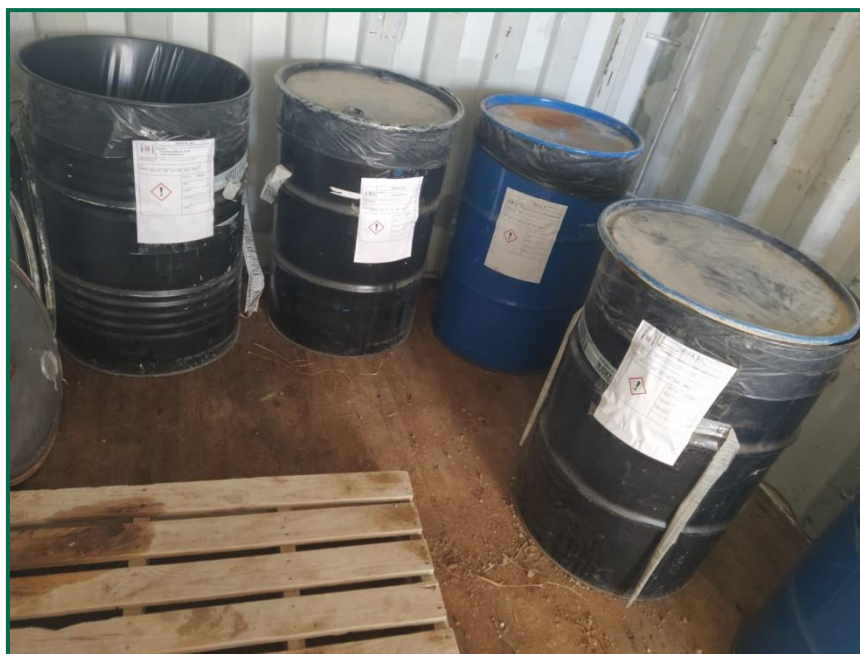
Los residuos peligrosos, se almacenan en bidones específicos, cerrados y almacenados en el interior de un contenedor metálico tipo marítimo. Actualmente se dispone de 5 contenedores, cada uno de ellos etiquetado, para los siguientes residuos: Aerosoles, Tierra y piedras contaminadas, envases metálicos contaminados y envases de plástico contaminados.

Fotografía 4. Bidones para residuos peligrosos.

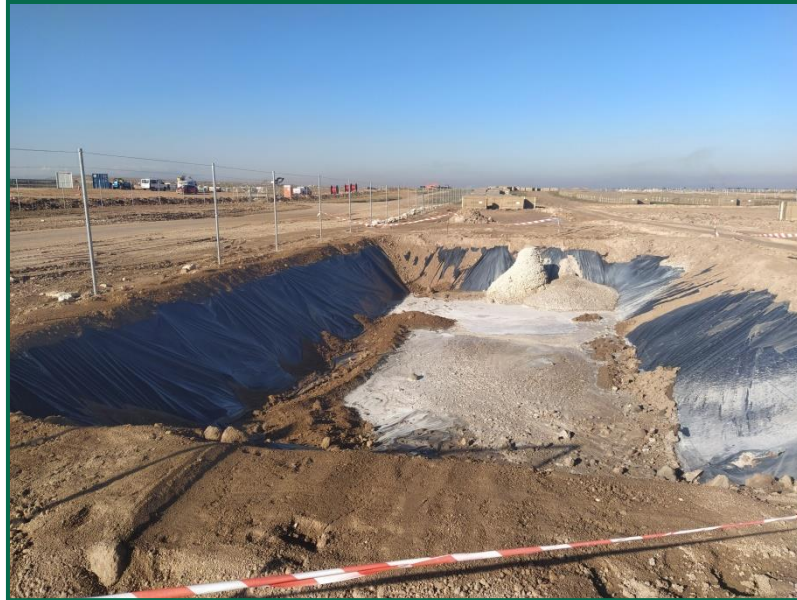
Se ha habilitado una zona para el lavado de canaletas de hormigoneras en planta, que cuenta con un plástico para evitar infiltraciones.

Fotografía 5. Zona de lavado de hormigón.

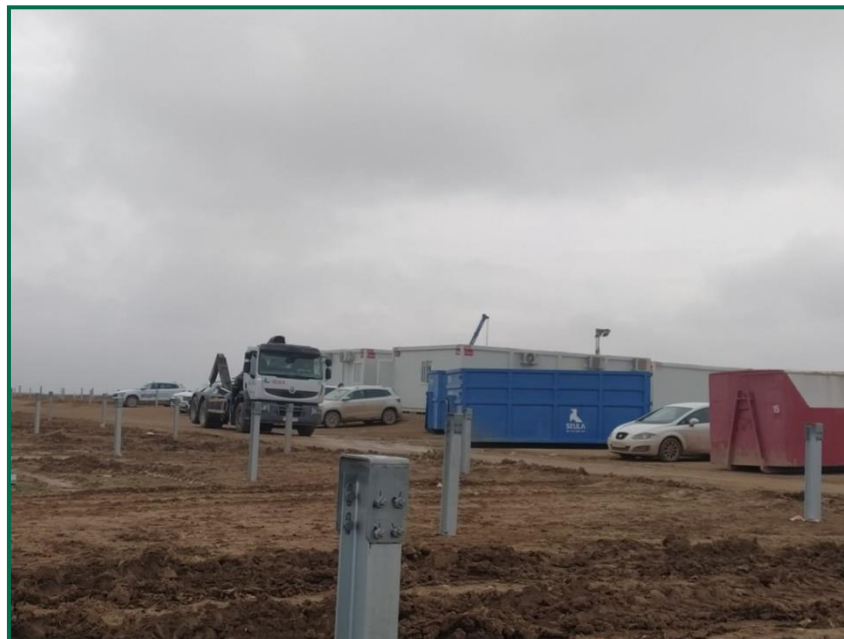
Se han recibido contenedores específicos de gran tamaño para la separación de los residuos inertes voluminosos, uno para plásticos, uno para madera y otro para cartón y papel, todos ellos se han etiquetado. Para los asimilables a basura urbana se dispone de papeleras en el interior de las casetas.

Fotografía 6. Contenedores para voluminosos.

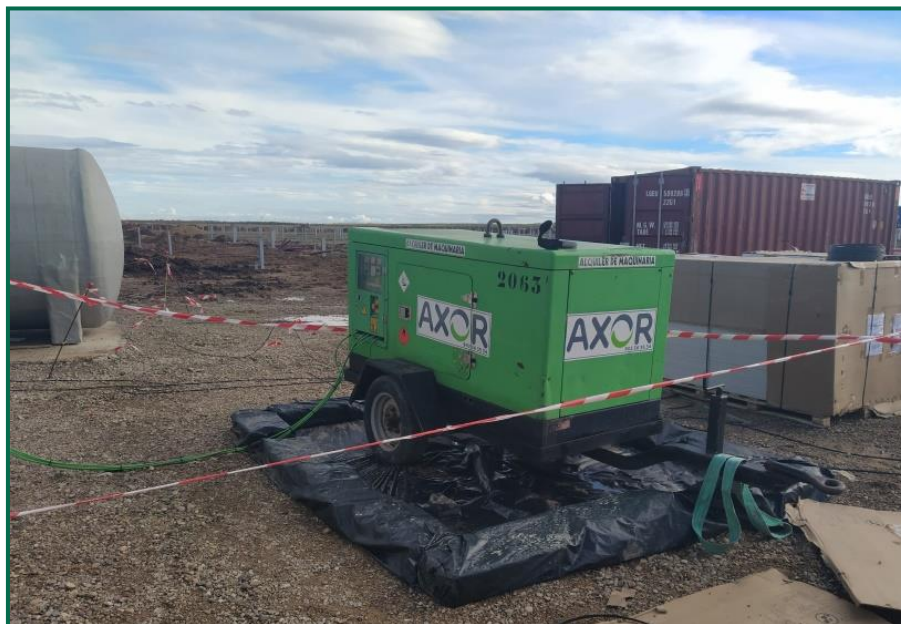
El grupo electrógeno en uso cuenta con chasis estanco y se ha colocado un plástico para evitar vertidos accidentales en la recarga de combustible.

Fotografía 7. Grupo electrógeno.

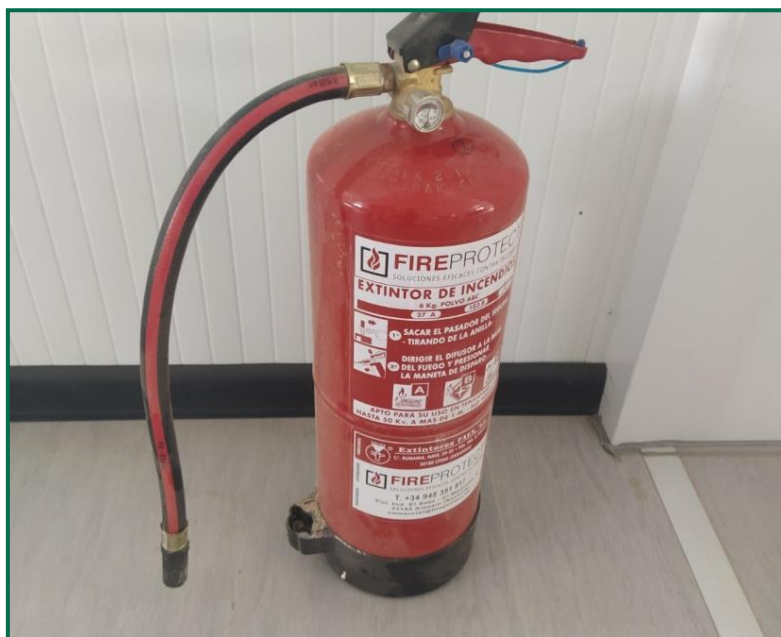
Se dispone de extintores, en la zona de casetas, junto al grupo electrógeno y en la zona de obras. No se han depositado restos de desbroces ni materiales combustibles.

Fotografía 8. Extintor.

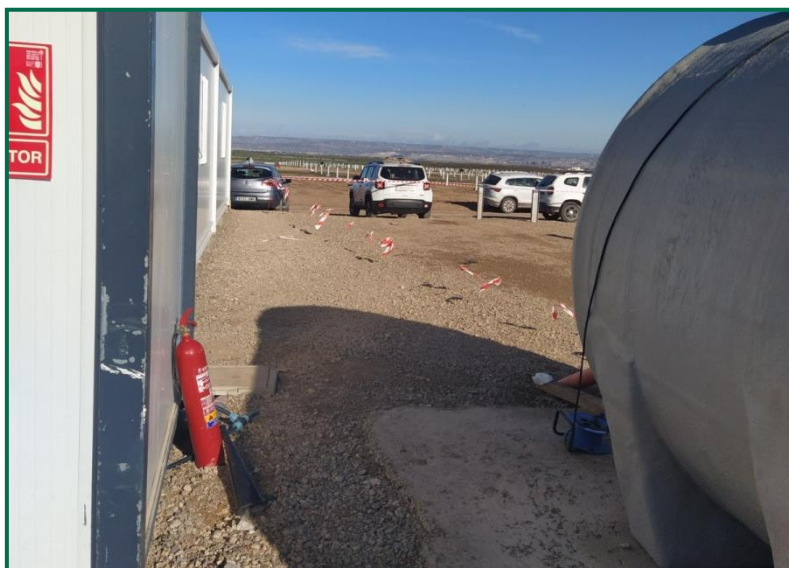
Fotografía 9. Extintor junto a grupo electrógeno.

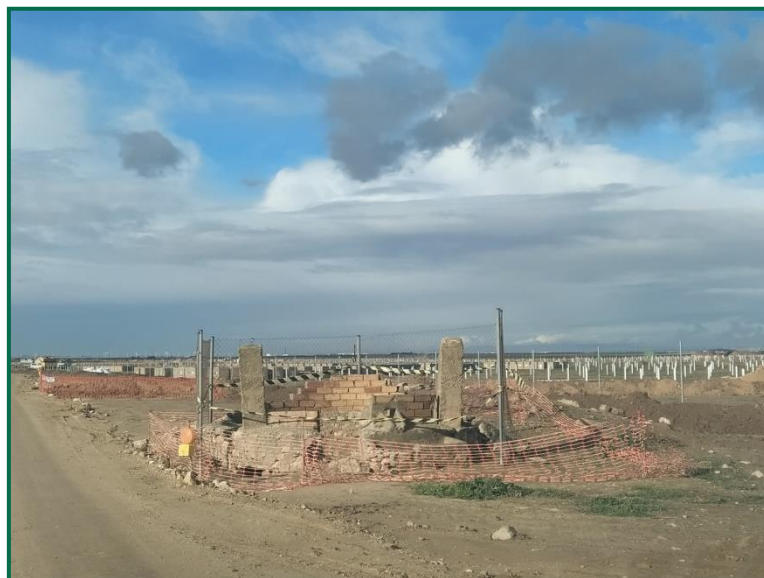
Ya se ha procedido al balizado del citado elemento arqueológicos, a continuación, se muestran fotografía de este balizado:

Fotografía 10. Muella de carga
