**PLANTA SOLAR FOTOVOLTAICA (FV)**  
**“FEDE” DE 25 MWp”**

**Programa de Vigilancia Ambiental**

Nombre de la instalación:	<b>FV FEDE</b>
Provincia/s ubicación de la instalación:	<b>ZARAGOZA</b>
Nombre del titular:	<b>RENOVABLES DE LA CLAMOR S.L.</b>
CIF del titular:	<b>B-99.465.098</b>
Nombre de la empresa de vigilancia:	<b>ARGUSTEC S.L.</b>
Tipo de EIA:	<b>ORDINARIA</b>
Informe de FASE de:	<b>CONSTRUCCIÓN</b>
Periodicidad del informe según DIA:	<b>MENSUAL</b>
Año de seguimiento n.º:	<b>AÑO 2</b>
N.º de informe y año de seguimiento	<b>INFORME N.º 3 DEL AÑO 2</b>
Período que recoge el informe:	<b>MARZO 2023</b>

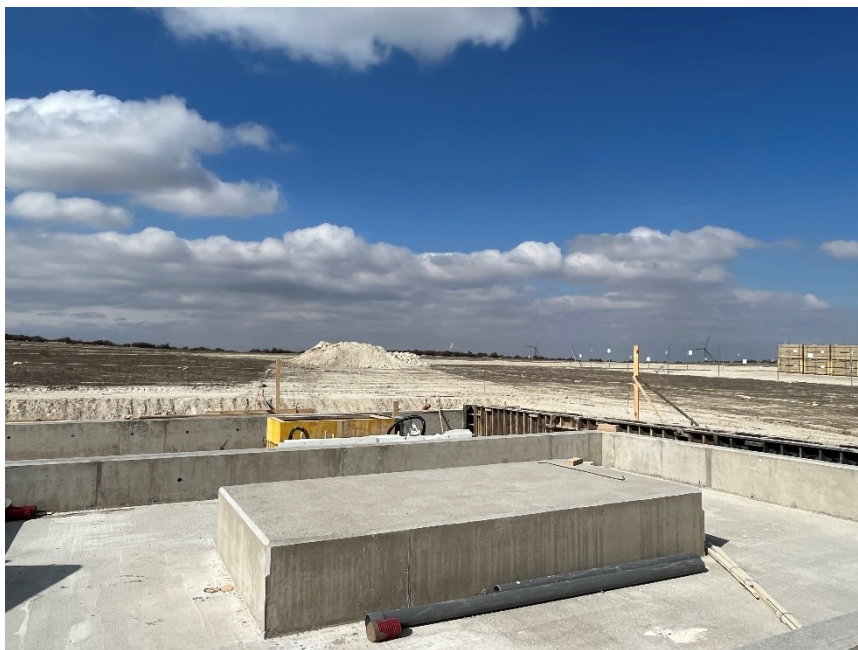
Se ha comenzado con los movimientos de tierras, así como desbroces, apertura de viales, nivelaciones del terreno y apertura de zanjas. (Figura 2).

*Figura 2 Cimentaciones de la SET*

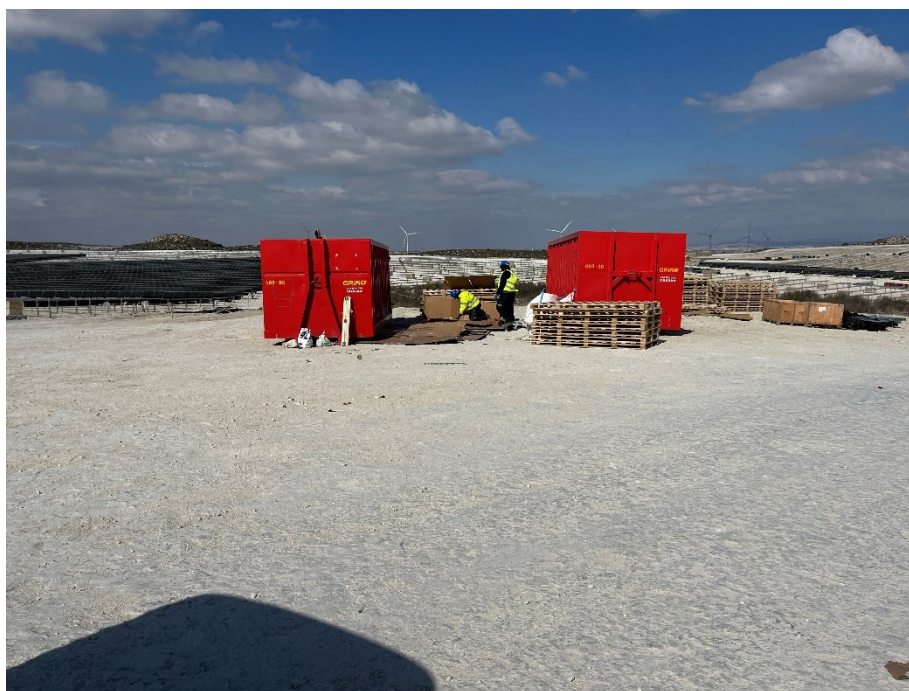
En cuanto al punto limpio de residuos no peligrosos, se consta que la segregación se está realizando correctamente.

Se ha dispuesto un punto limpio de residuos no peligrosos que consta de dos contenedores, uno para restos plásticos, otro de papel y cartón, madera, flejes y residuos orgánicos.

*Figura 3 Punto limpio de residuos no peligrosos dispuesto dentro de la planta*

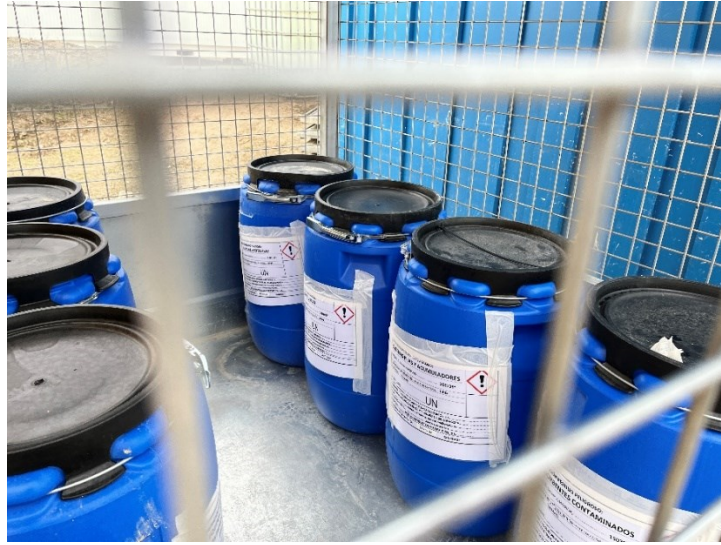
Este mes se dispuso un punto limpio de residuos peligrosos, en los que se diferencian equipos desechados que contienen componentes peligrosos, tierras contaminadas, aerosoles vacíos, absorbentes contaminados, baterías o pilas y acumuladores, aceite usado y filtros de aceites.

*Figura 4 Punto limpio de residuos peligrosos*

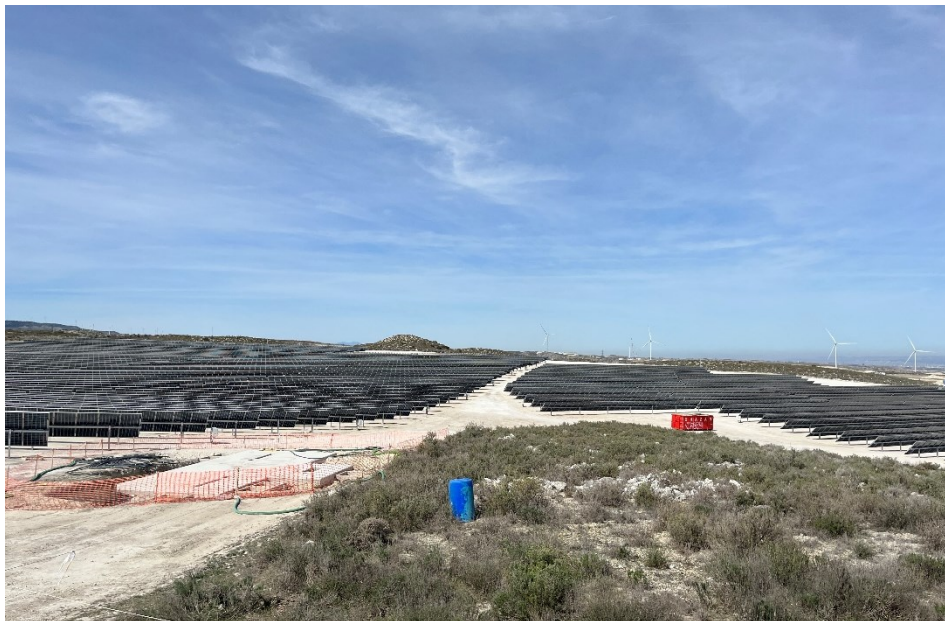
Durante este mes, se ha llevado a cabo la instalación de los módulos fotovoltaicos.

*Figura 6 Montaje de los módulos fotovoltaicos*

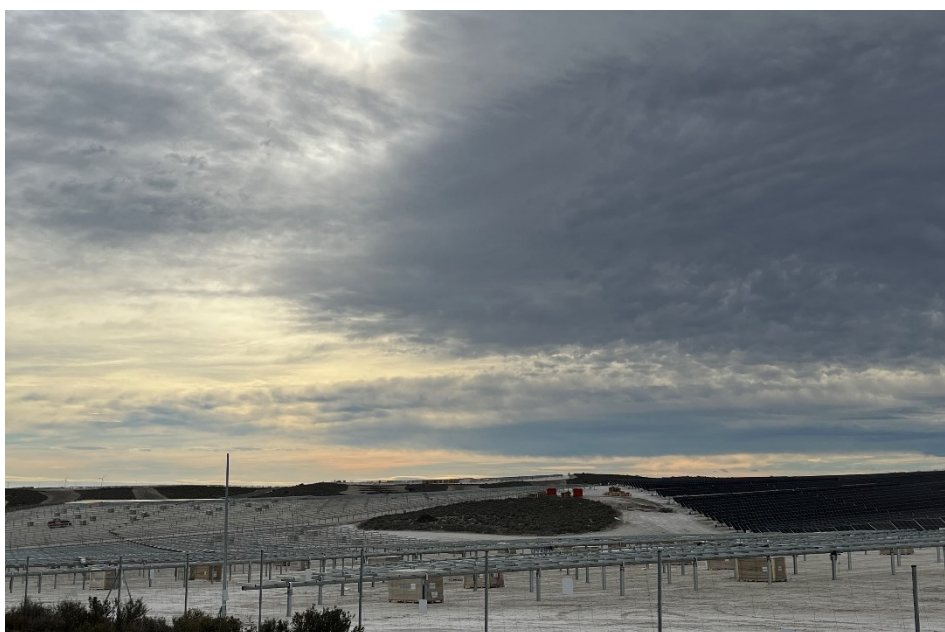
*Figura 7 Montaje de los trackers*

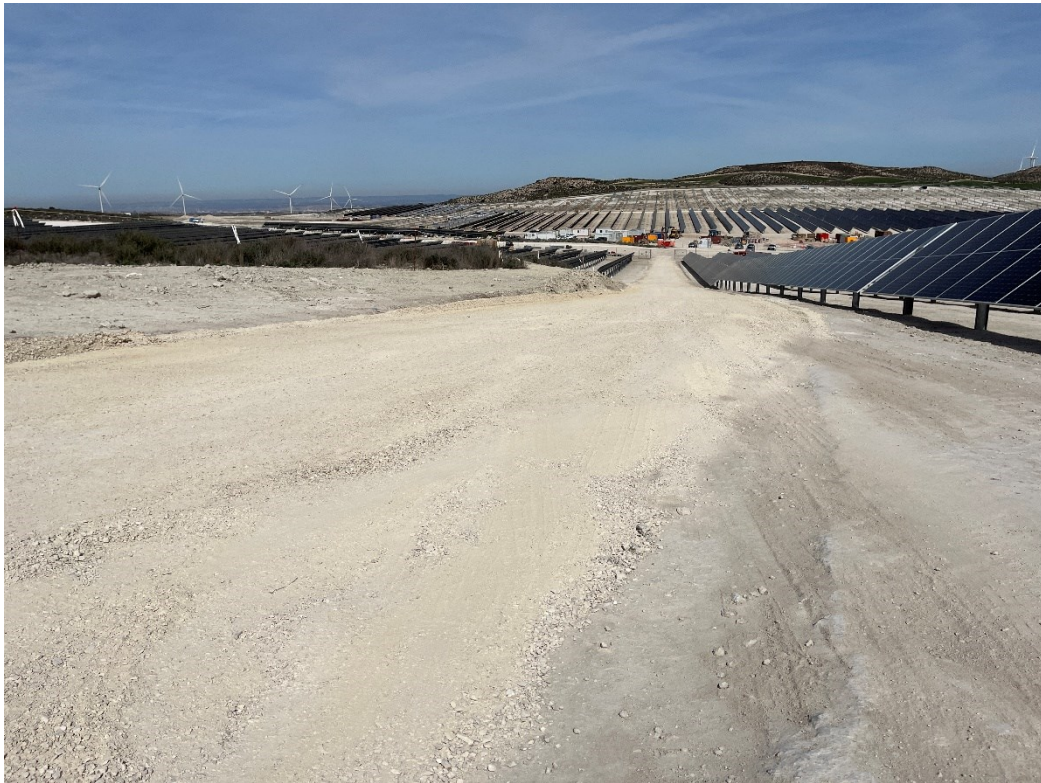
*Figura 8 Apertura del vial interno*

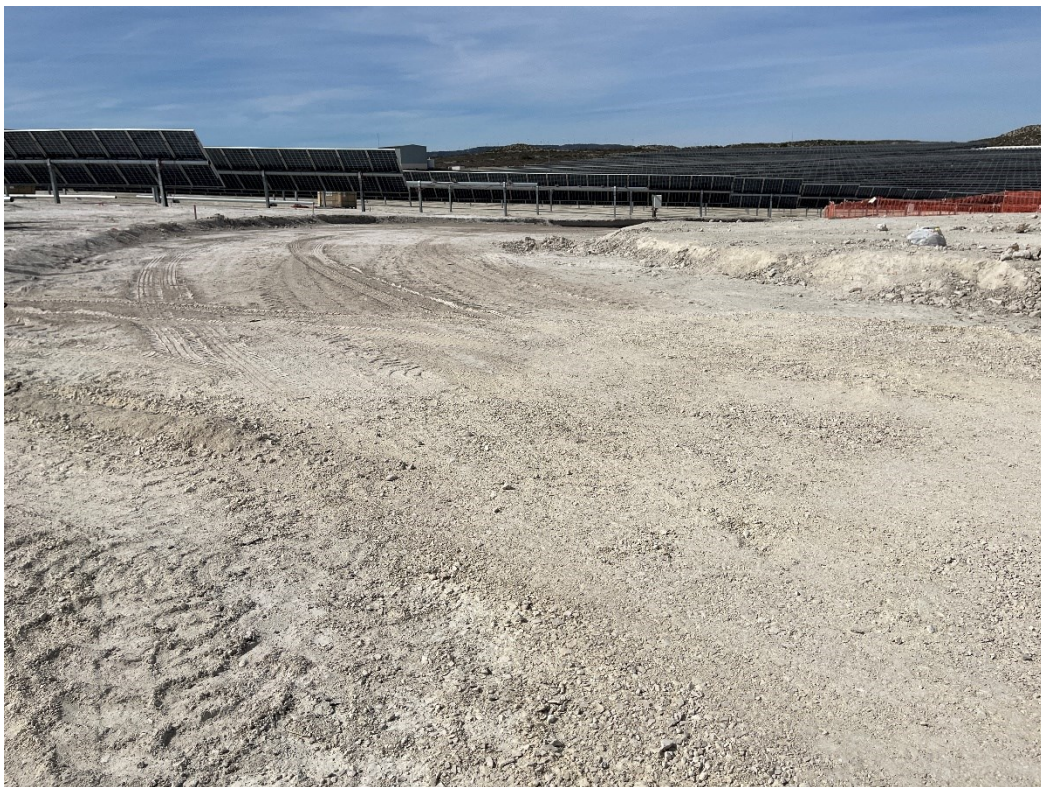
*Figura 9 Apertura del vial interno*

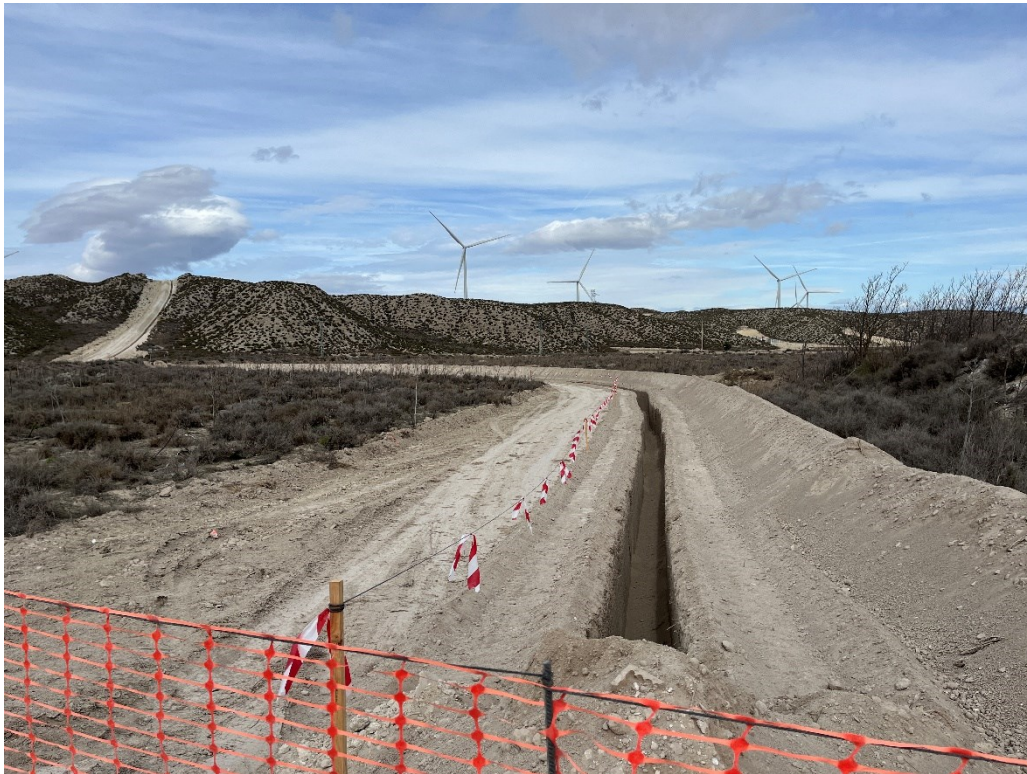
*Figura 10 Zanja de la red de evacuación*

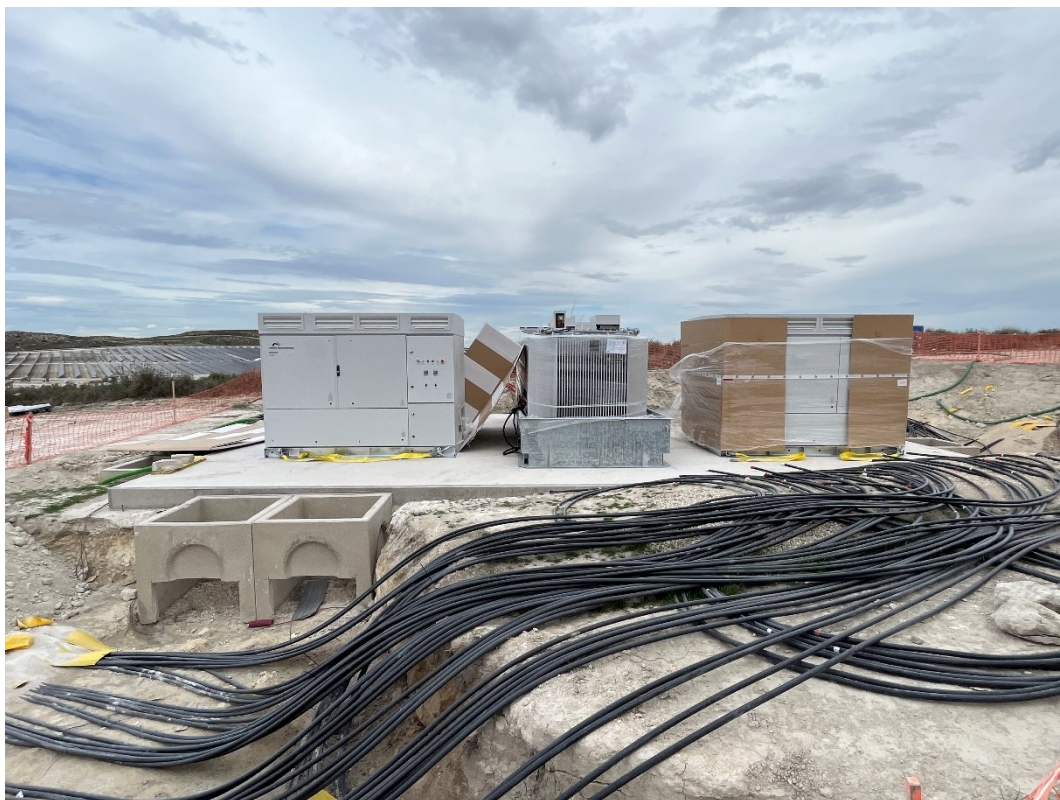
*Figura 11 Montaje de los centros de transformación*
