PLANTA SOLAR OPDE 8, S.L

SEGUIMIENTO AMBIENTAL EN FASE DE CONSTRUCCIÓN INFORME MENSUAL 1

“PLANTA FOTOVOLTAICA LARRAL”

Número Expediente:
500201/01A/2020/09260

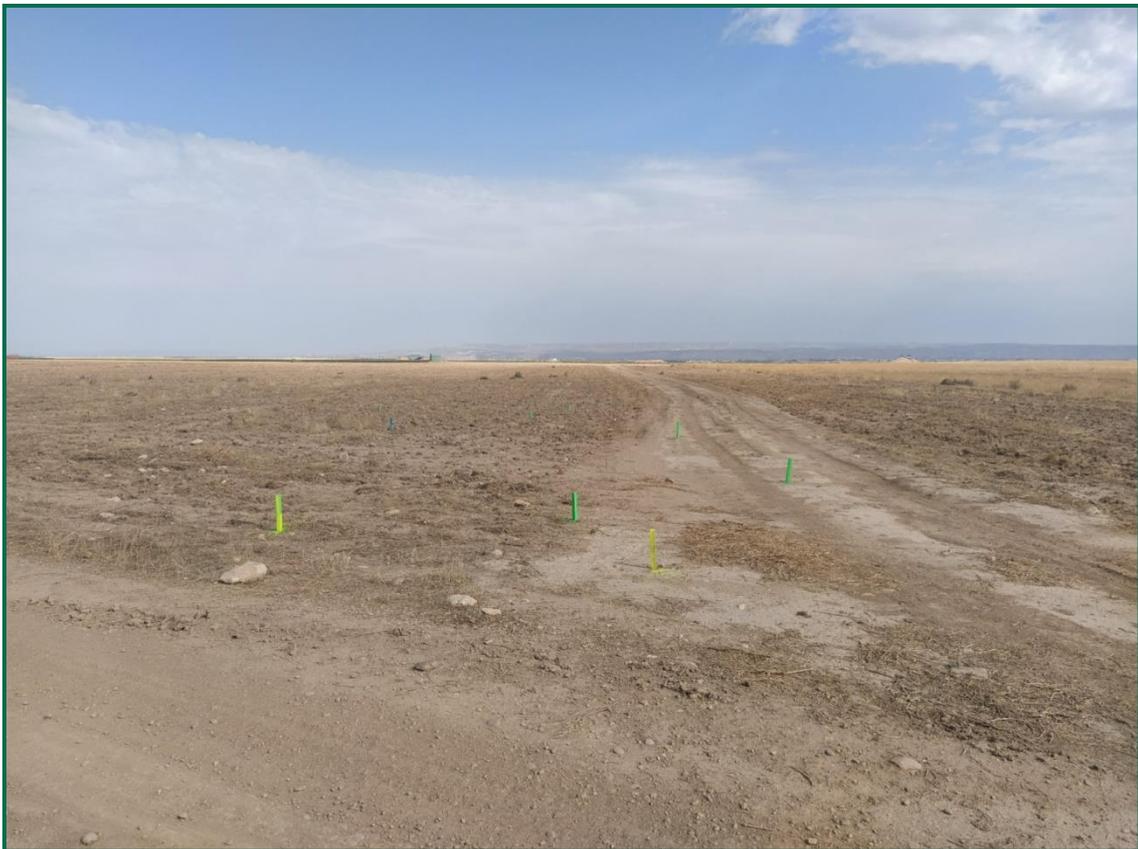
Se se realiza un jalonamiento del perímetro mediante estacas. La Dirección Ambiental realiza un control visual continuado para comprobar que no se sobrepasan los límites de la zona de ocupación.

Fotografía 1. Jalonamiento previo.

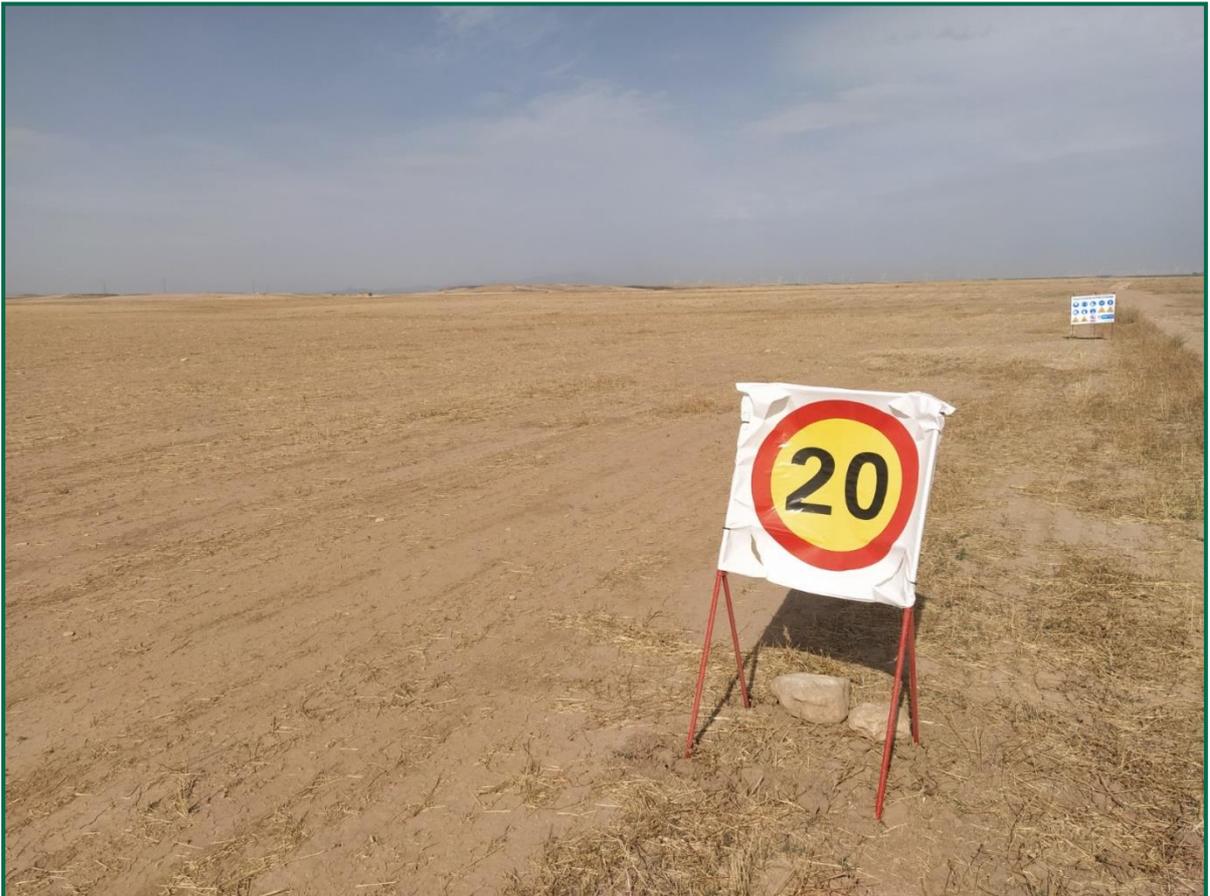
Se restringe de la velocidad de circulación por todo el recorrido de la obra a para minimizar la producción de polvo.

Fotografía 2. Señal de limitación de velocidad.

Durante las visitas a obra no se constata afección por emisión de polvo significativa, todavía no se ha comenzado a realizar movimientos de tierras, esta previsto el uso de una cuba para humedecer los caminos cuando las circunstancias lo requieran.

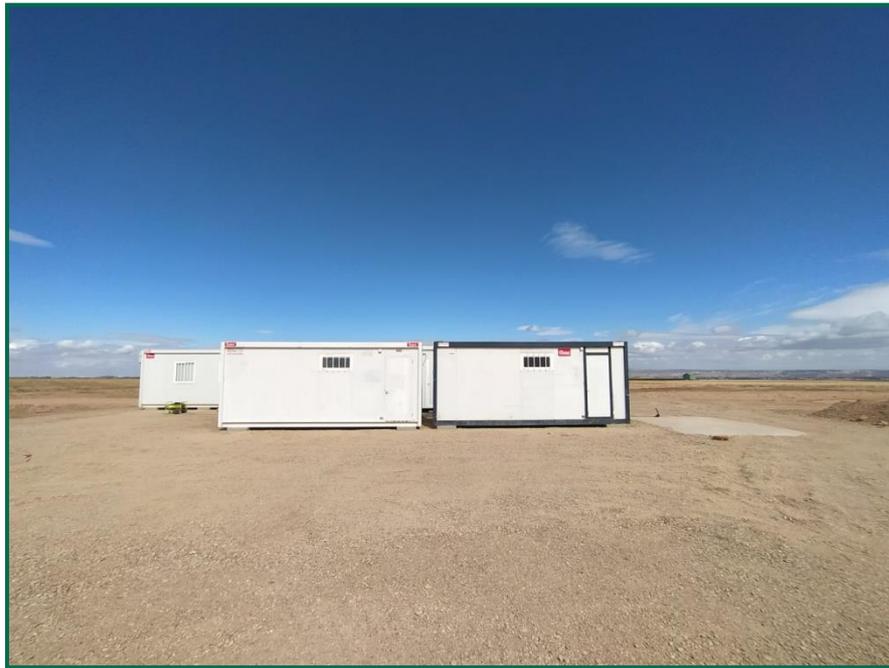
Se está esperando la llegada de contenedores específicos para la separación de cada tipo de residuo. Por el momento no se han generado residuos más allá de los asimilables a basura urbana para los que se dispone de papeleras en el interior de las casetas.

Fotografía 3. Zona de casetas de obra.

Se va a habilitar una zona para el lavado de canaletas de hormigoneras en planta, que contará con un plástico para evitar infiltraciones, además de un punto limpio para la separación de residuos. Se van a instalar baños en una de las casetas, con una fosa séptica estanca enterrada, y un depósito de agua, por el momento se han colocado dos baños químicos para su uso temporal.

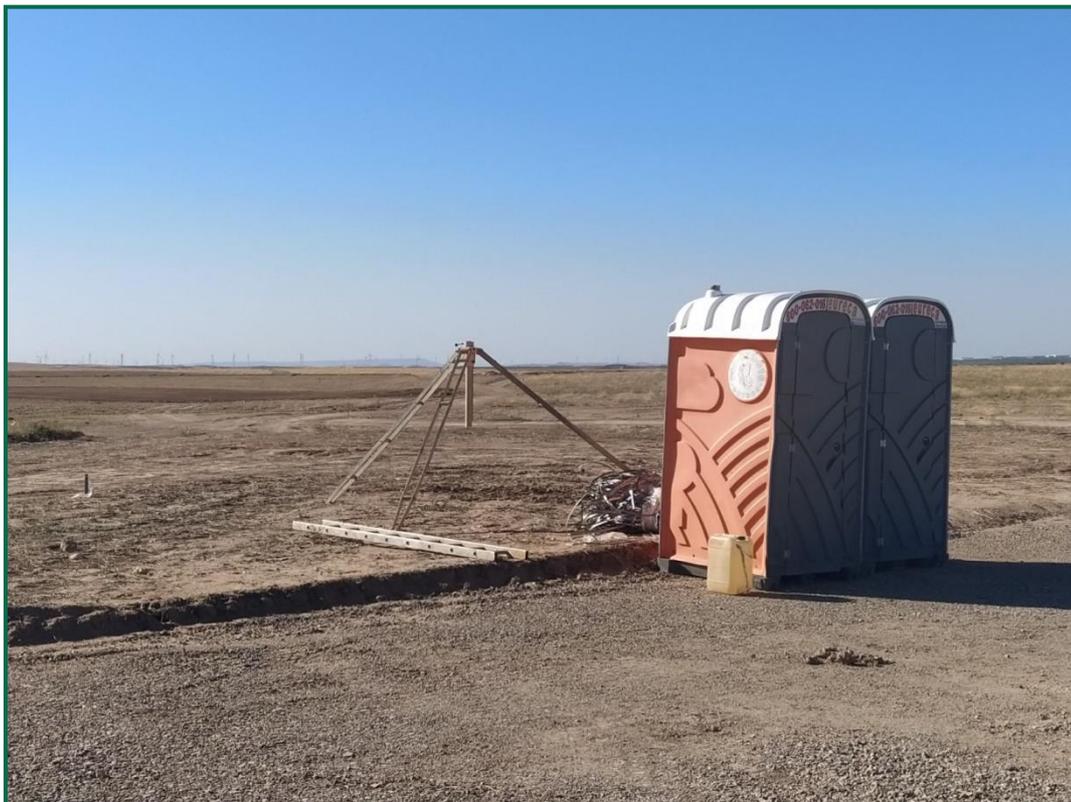
Fotografía 4. Baños químicos temporales.

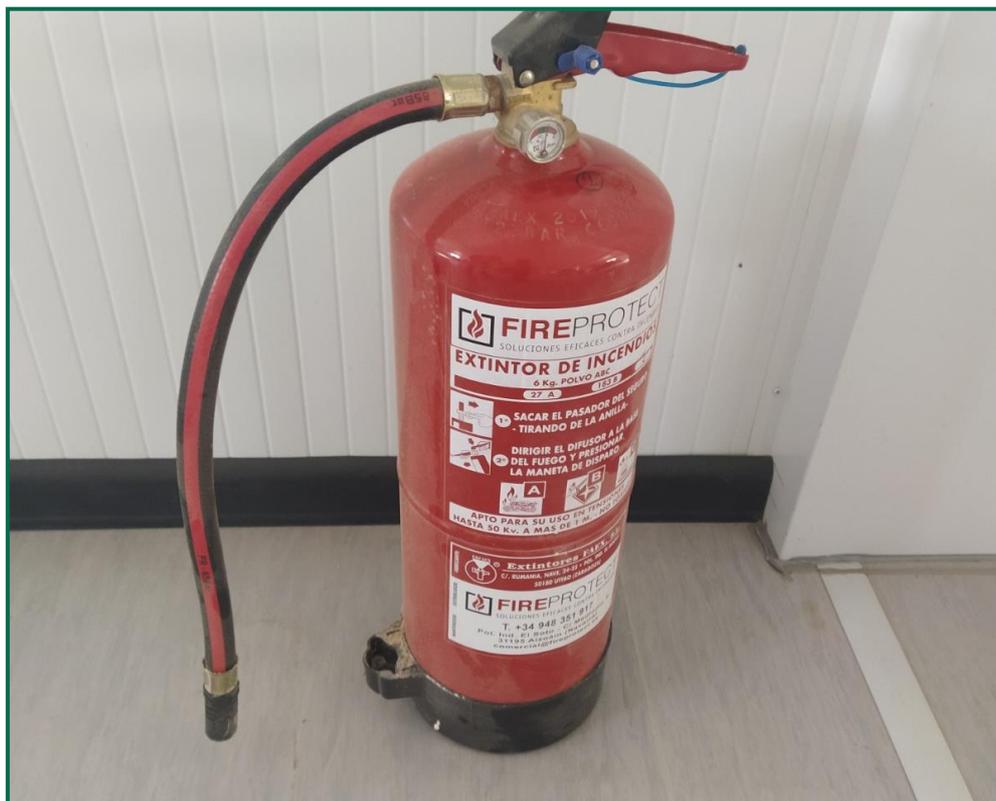
Se dispone de extintores, por el momento en la zona de casetas. No se han depositado restos de desbroces ni materiales combustibles.

Fotografía 5. Extintor.

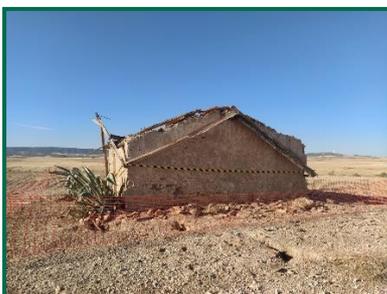
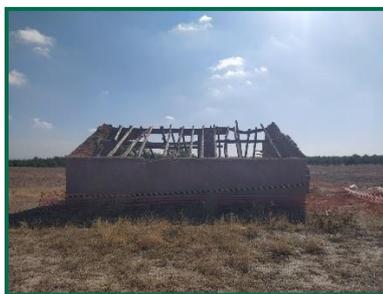
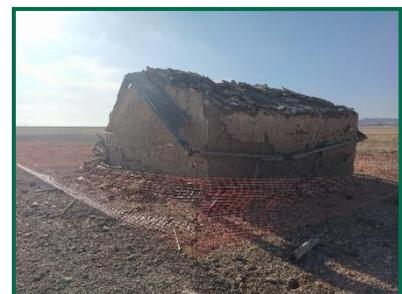
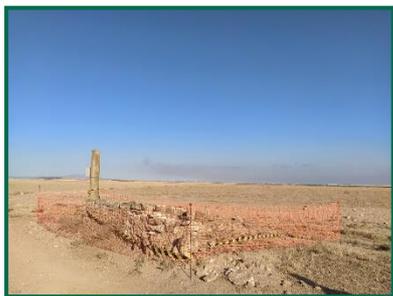
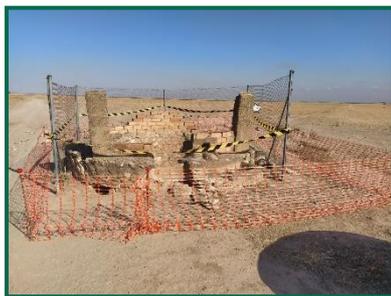
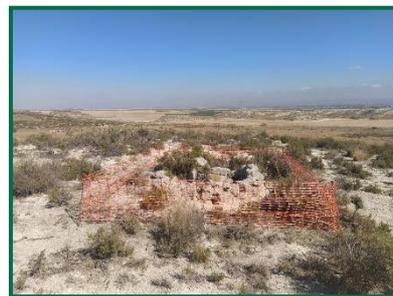
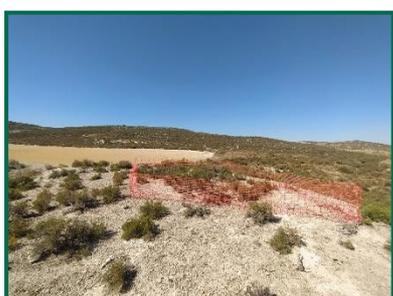
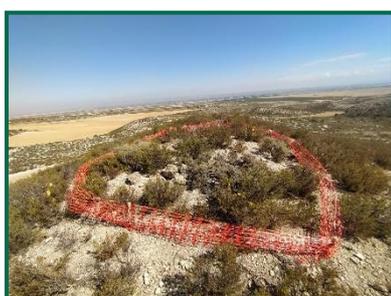
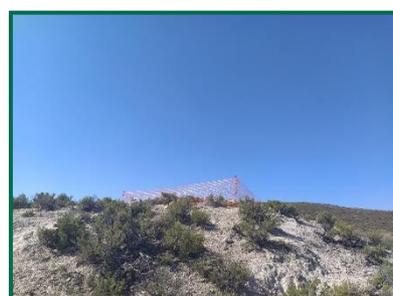
Ya se ha procedido al balizado de los elements arqueológicos indicados, a continuación, se muestran fotografías de estos balizados:

Fotografía 6. Caseta 1

Fotografía 7. Caseta 2

Fotografía 8. Caseta 3

Fotografía 9. Muella de carga

Fotografía 10. Pozo

Fotografía 11. Pozo de tirador 1

Fotografía 12. Pozo de tirador 2

Fotografía 13. Pozo de tirador 3

Fotografía 14. Cerámica

Los movimientos de tierra todavía no han comenzado, cuando estos se inicien contarán con la presencia del arqueólogo Raúl Leorza, quien cuenta con el permiso correspondiente para dicho Control y Seguimiento arqueológico. Este mismo arqueólogo ha estado presente durante el balizado de los elementos indicados.
