SEGUIMIENTO AMBIENTAL EN FASE DE CONSTRUCCIÓN INFORME MENSUAL 2

“PLANTA FOTOVOLTAICA LARRAL”

Número Expediente:
500201/01A/2020/09260

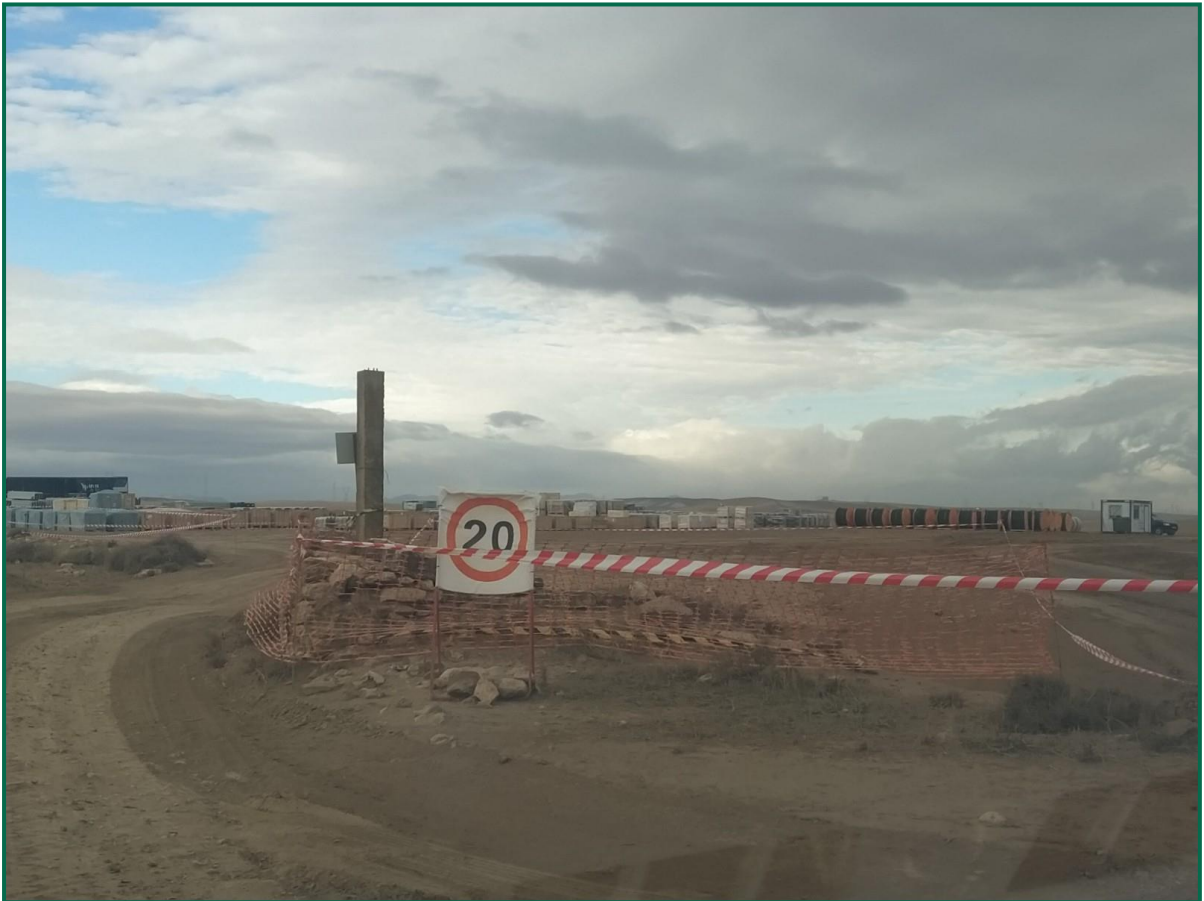
Se restringe de la velocidad de circulación por todo el recorrido de la obra a para minimizar la producción de polvo.

Fotografía 2. Señal de limitación de velocidad.

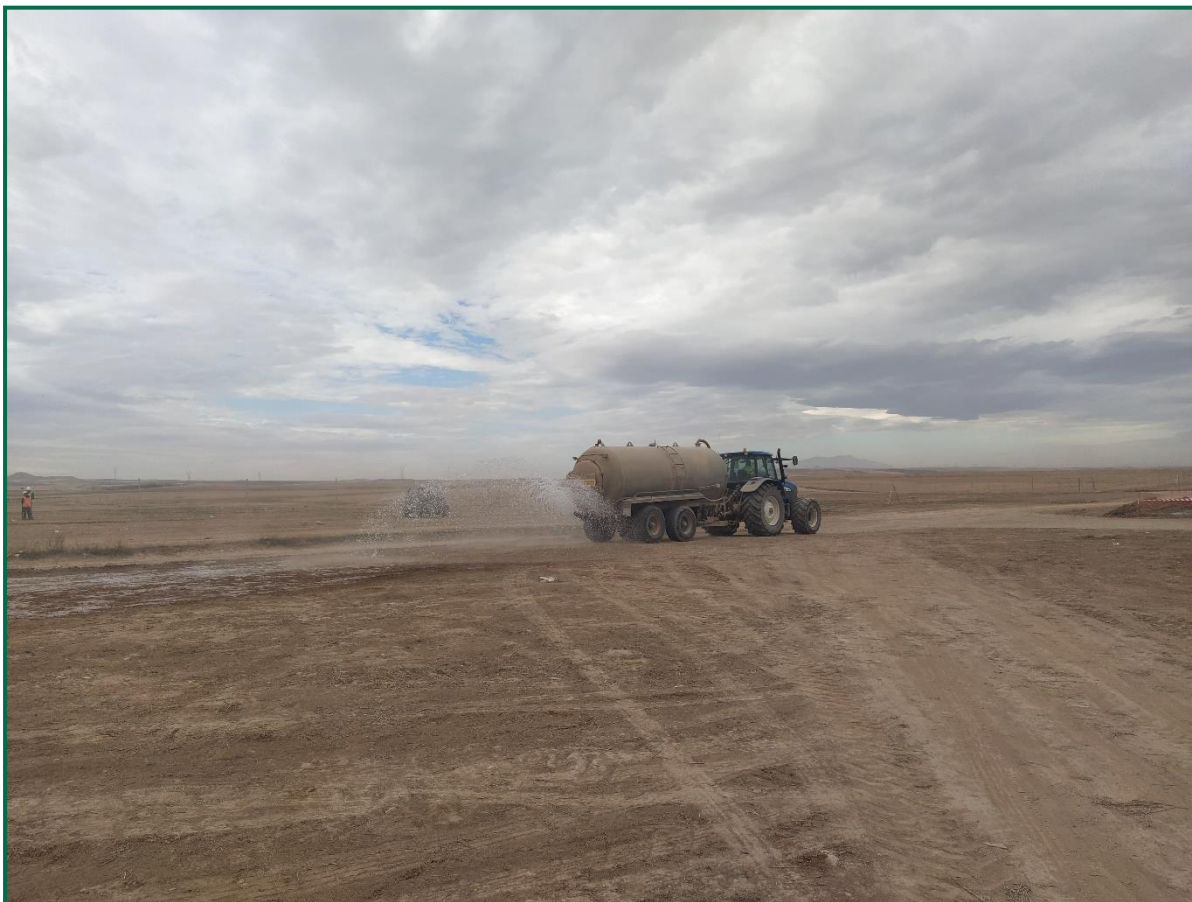
Durante las visitas a obra no se constata afección por emisión de polvo significativa, se ha coemzado a utilizar de una cuba para humedecer los caminos cuando es necesario.

Fotografía 3. Cuba de riego.

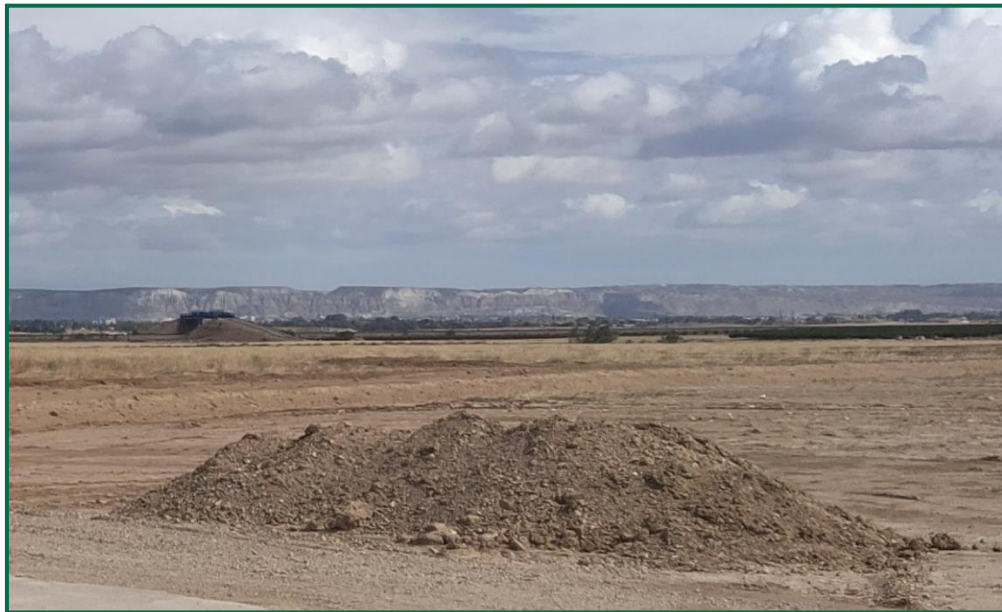
La tierra vegetal retirada durante las obras se acopia en caballones con el objetivo de conservarla correctamente para su posterior uso en la restauración.

Fotografía 4. Acopio de tierra.

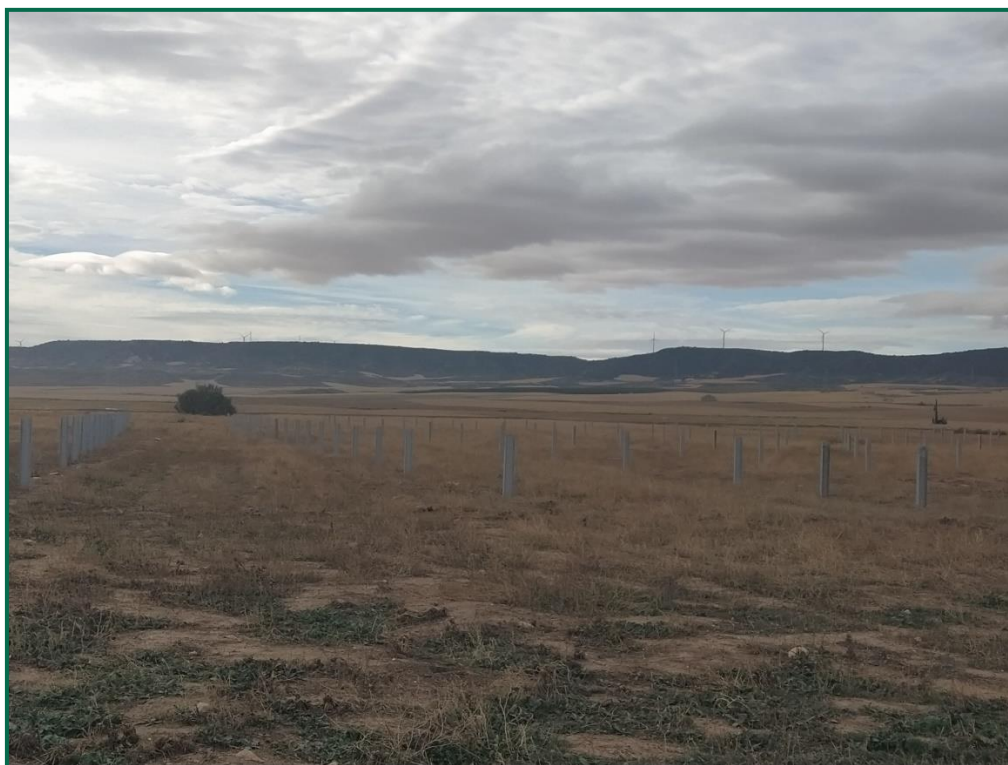
Únicamente se realizan movimientos de tierra en aquellas zonas con mayor desnivel que es necesario nivelar. En las zonas donde no es necesario únicamente se realiza un desbroce de la vegetación de mayor altura, pero no se elimina esta por completo, ni se retira la capa de tierra vegetal para la colocación de los seguidores.

Fotografía 5. Hincas sobre el terreno.

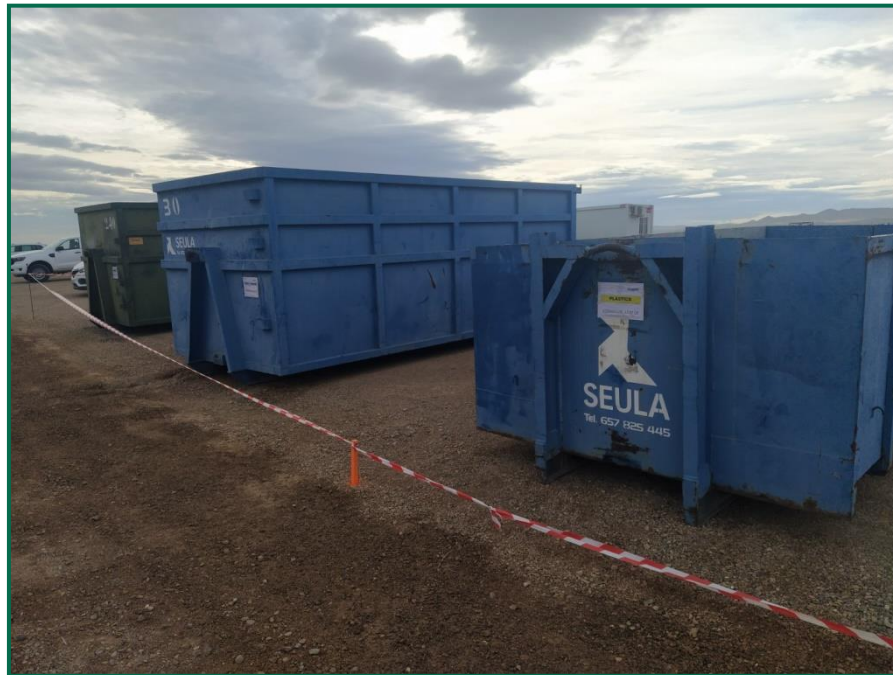
Se han recibido contenedores específicos de gran tamaño para la separación de los residuos inertes voluminosos, uno para plásticos, uno para madera y otro para cartón y papel, todos ellos se han etiquetado. Para los asimilables a basura urbana se dispone de papeleras en el interior de las casetas.

Fotografía 6. Contenedores para voluminosos.

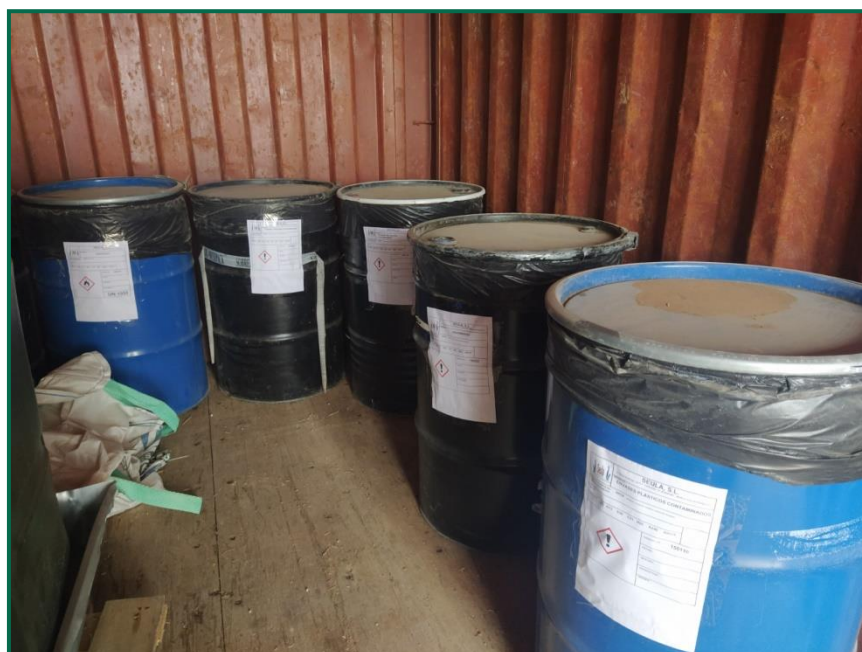
Respecto a los residuos peligrosos, se almacenan en bidones específicos, cerrados y almacenados en el interior de un contenedor metálico tipo marítimo. Actualmente se dispone de 5 contenedores, cada uno de ellos etiquetado, para los siguientes residuos: Aerosoles, Tierra y piedras contaminadas, envases metálicos contaminados y envases de plástico contaminados.

Fotografía 7. Bidones para residuos peligrosos.

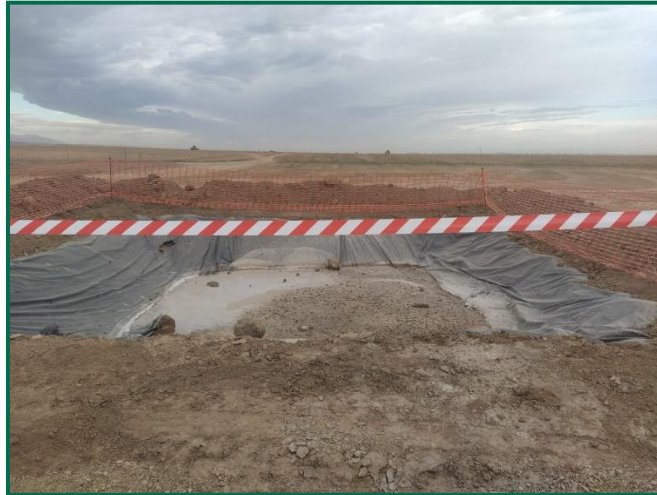
Se ha habilitado una zona para el lavado de canaletas de hormigoneras en planta, que cuenta con un plástico para evitar infiltraciones.

Fotografía 8. Zona de lavado de hormigón.

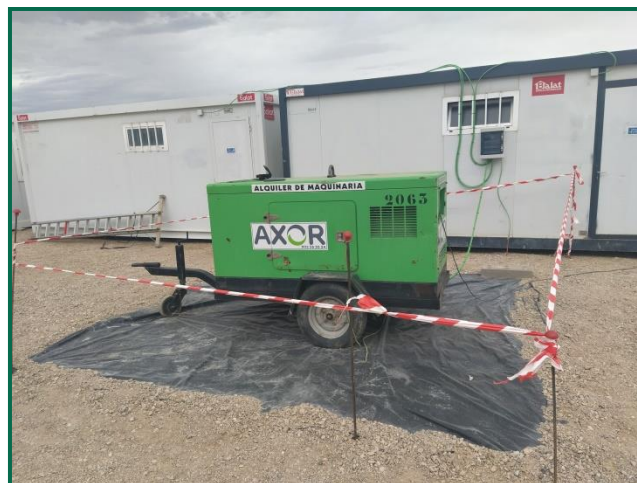
Se han instalado baños en dos de las casetas, con una fosa séptica estanca enterrada, y un depósito de agua.

El grupo electrógeno en uso cuenta con chasis estanco y se ha colocado un plástico para evitar vertidos accidentales en la recarga de combustible.

Fotografía 9. Grupo electrógeno, y baños.

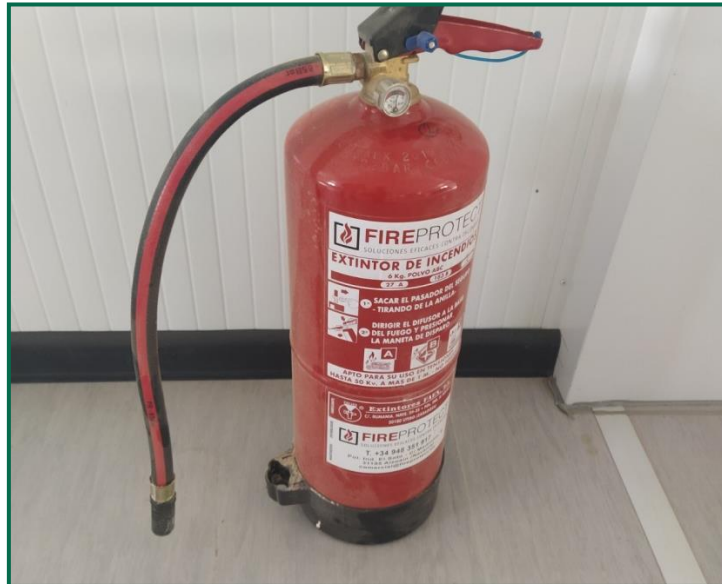
Se dispone de extintores, en la zona de casetas, junto al grupo electrógeno y en la zona de obras. No se han depositado restos de desbroces ni materiales combustibles.

Fotografía 10. Extintor.

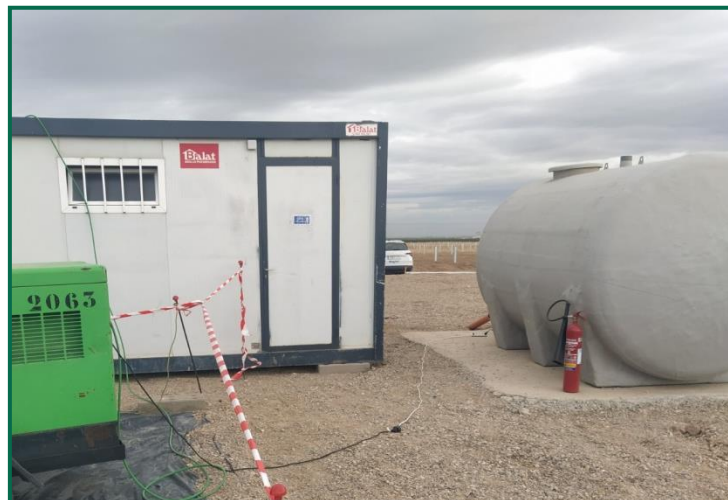
Fotografía 11. Extintor junto a grupo electrógeno.

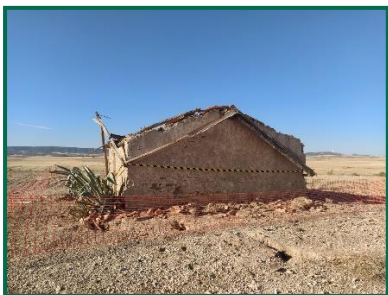
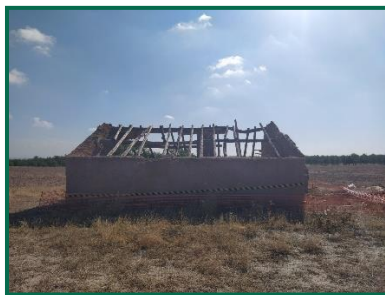
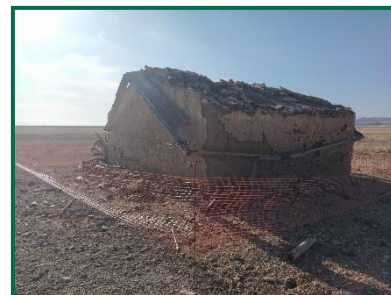
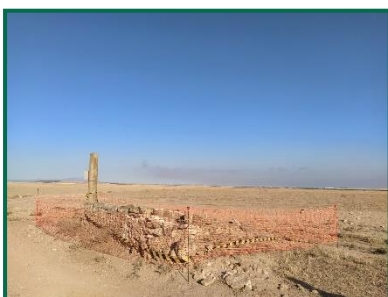
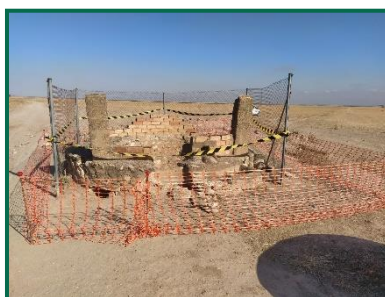
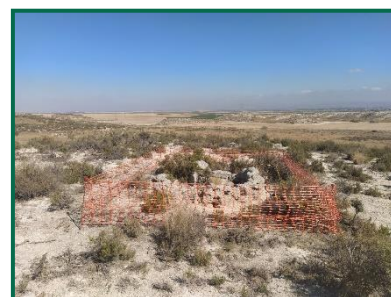
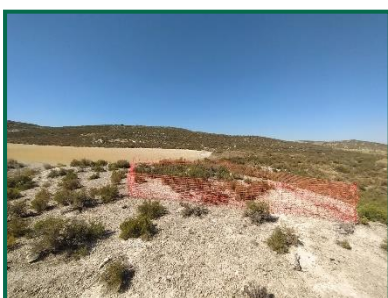
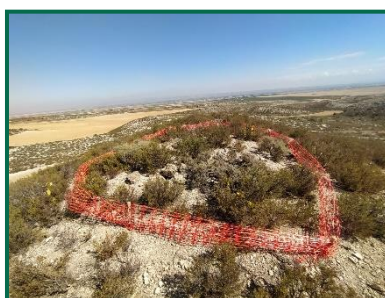
Ya se ha procedido al balizado de los elements arqueológicos indicados, a continuación, se muestran fotografías de estos balizados:

Fotografía 12. Caseta 1

Fotografía 13. Caseta 2

Fotografía 14. Caseta 3

Fotografía 15. Muelle de carga

Fotografía 16. Pozo

Fotografía 17. Pozo de tirador 1

Fotografía 18. Pozo de tirador 2

Fotografía 19. Pozo de tirador 3

Fotografía 20. Cerámica
