PLANTA SOLAR FOTOVOLTAICA (FV)
“CARTUJOS 1” DE 25 MWp”

Programa de Vigilancia Ambiental

Nombre de la instalación:	FV CARTUJOS 1
Provincia/s ubicación de la instalación:	ZARAGOZA
Nombre del titular:	PLANTA SOLAR OPDE 15 S.L.
CIF del titular:	B-71.344.782
Nombre de la empresa de vigilancia:	ARGUSTEC S.L.
Tipo de EIA:	ORDINARIA
Informe de FASE de:	CONSTRUCCIÓN
Periodicidad del informe según DIA:	MENSUAL
Año de seguimiento n.º:	AÑO 2
N.º de informe y año de seguimiento	INFORME N.º 4 DEL AÑO 2
Período que recoge el informe:	ABRIL 2023

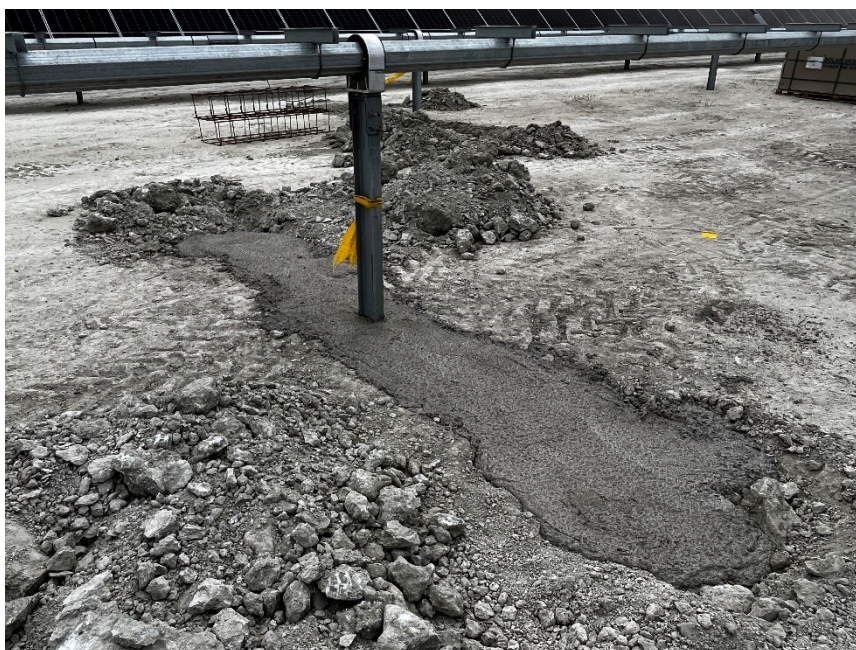
Se ha continuado con los movimientos de tierras, así como desbroces, apertura de viales, nivelaciones del terreno y apertura de zanjas. También se ha empezado con la cimentación rechazadas (Figura 2).

Figura 2 Cimentación de las hincas rechazadas

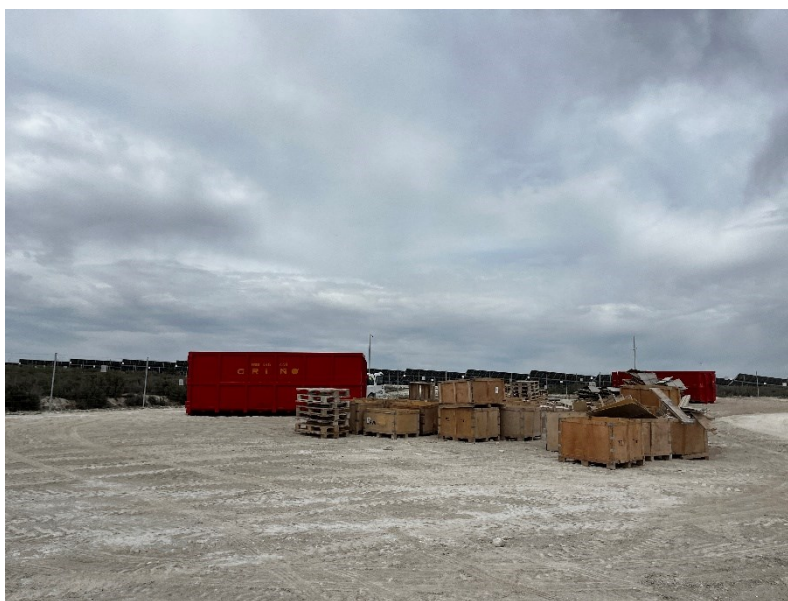
En cuanto al punto limpio de residuos no peligrosos, se consta que la segregación se está realizando correctamente.

Se ha dispuesto un punto limpio de residuos no peligrosos que consta de dos contenedores, uno para restos plásticos, otro de papel y cartón, madera, flejes y residuos orgánicos.

Figura 3 Punto limpio de residuos no peligrosos dispuesto dentro de la planta

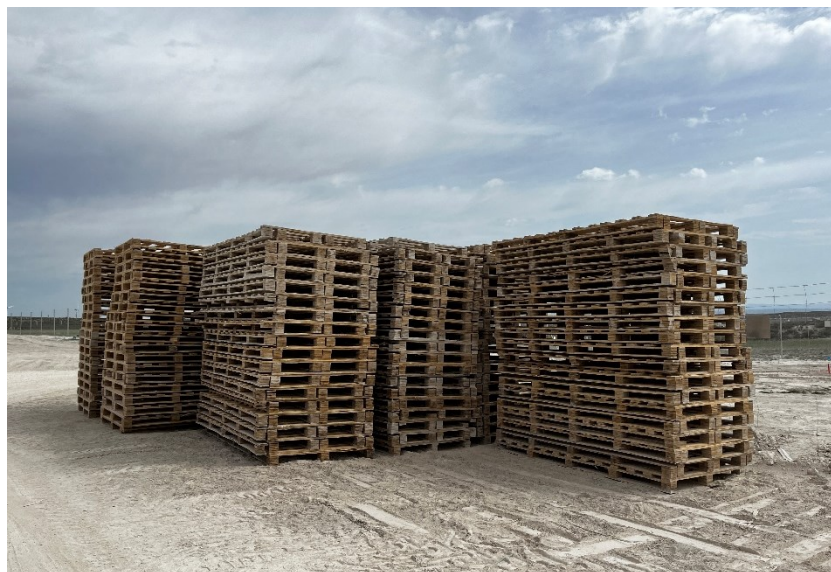
La planta mantiene un nivel de limpieza óptimo, y los acopios de material de construcción se ha realizado en zonas destinadas para la labor y sobre terreno de cultivo.

Figura 5 Acopio temporal de residuos no peligrosos

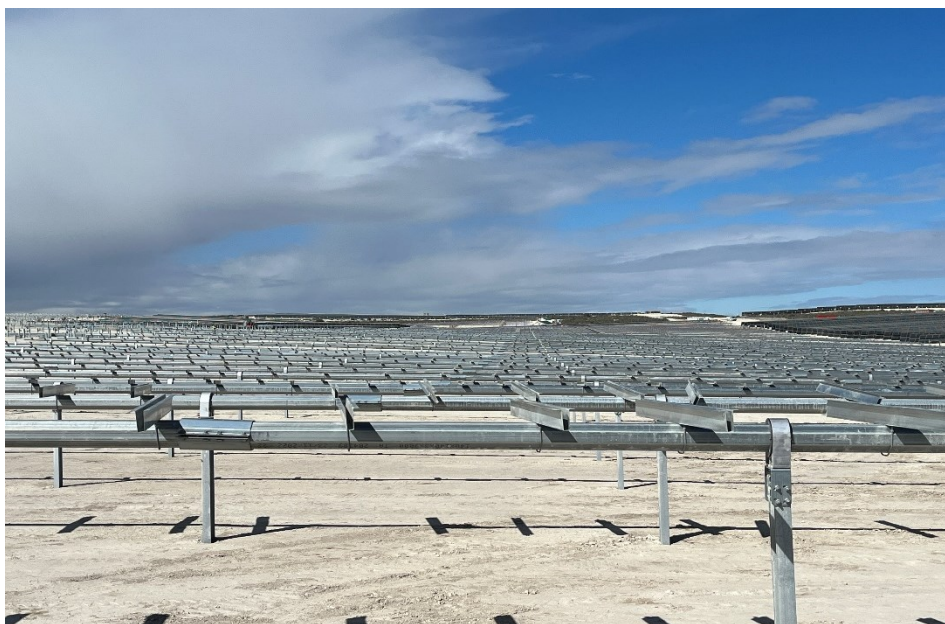
Figura 7 Montaje de los trackers

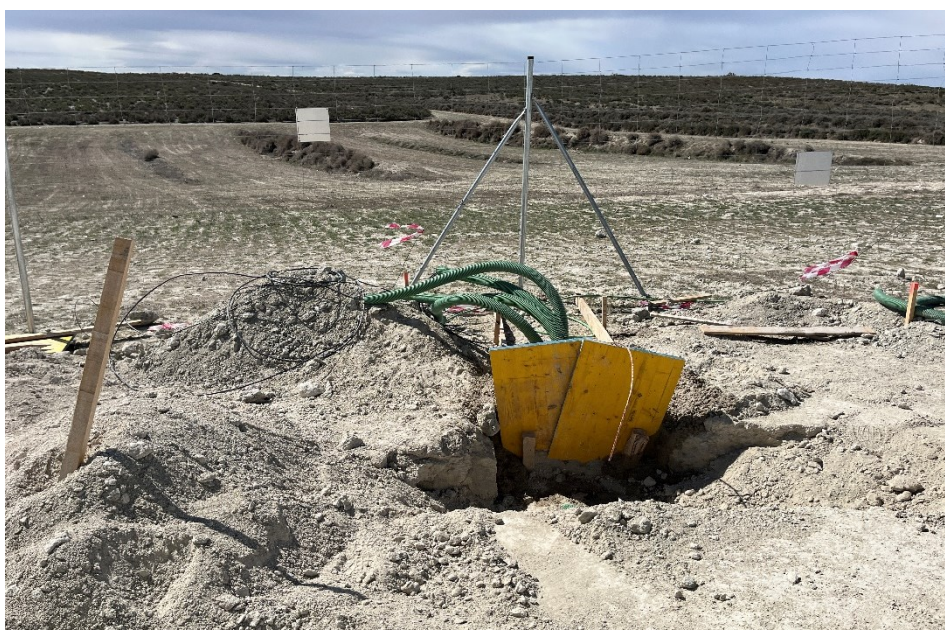
Figura 8 Cimentación de la base de los CCTV

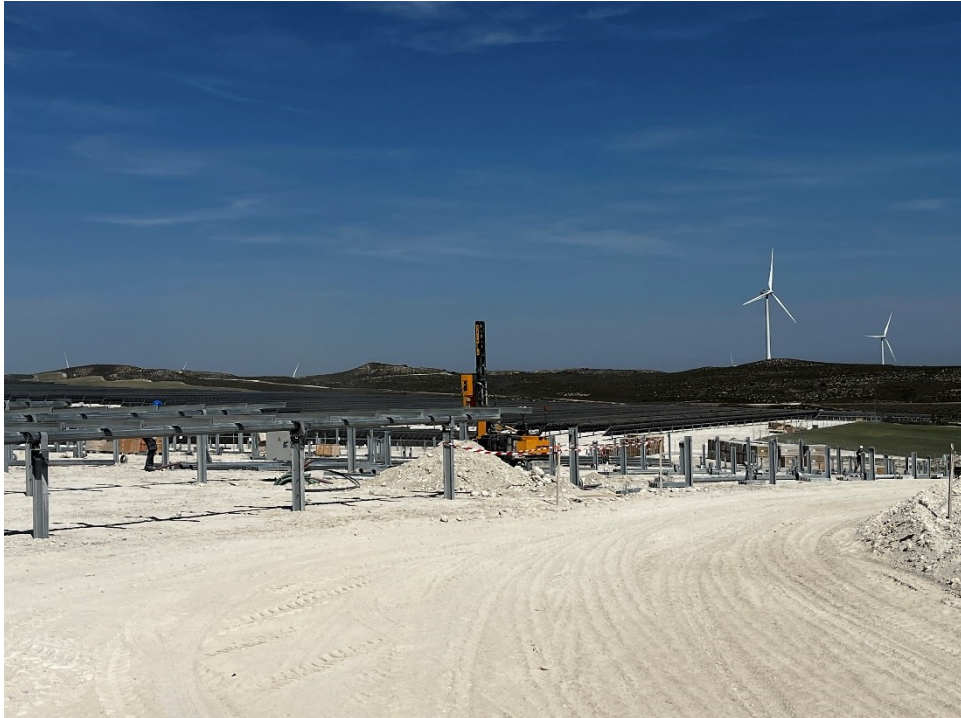
Figura 9 Hincado de la estructura

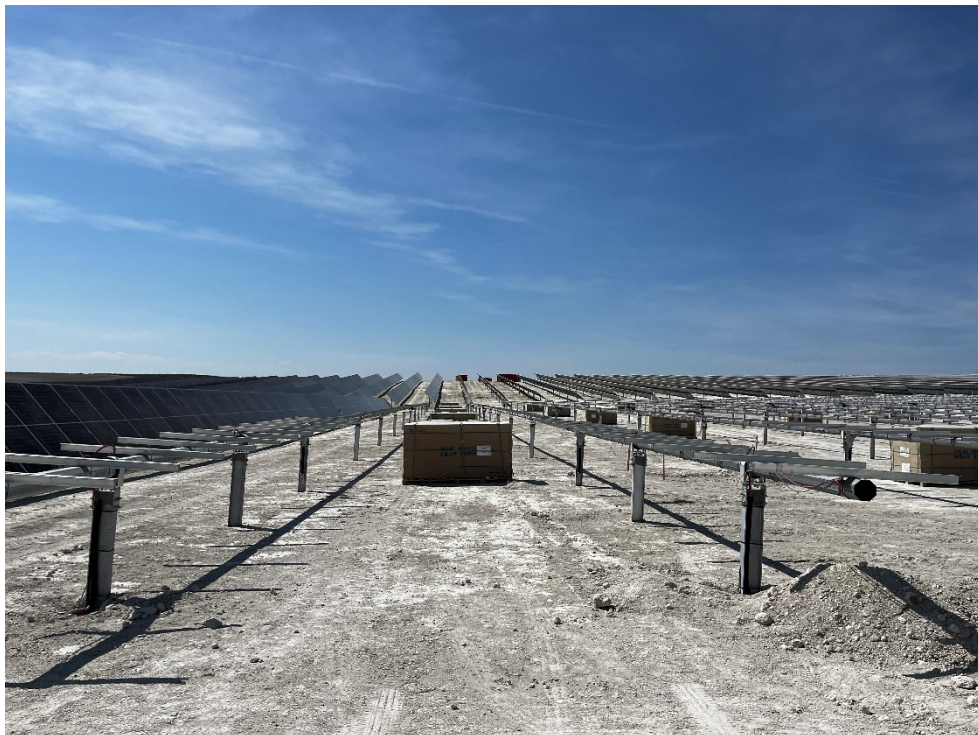
Figura 10 Montaje de los módulos

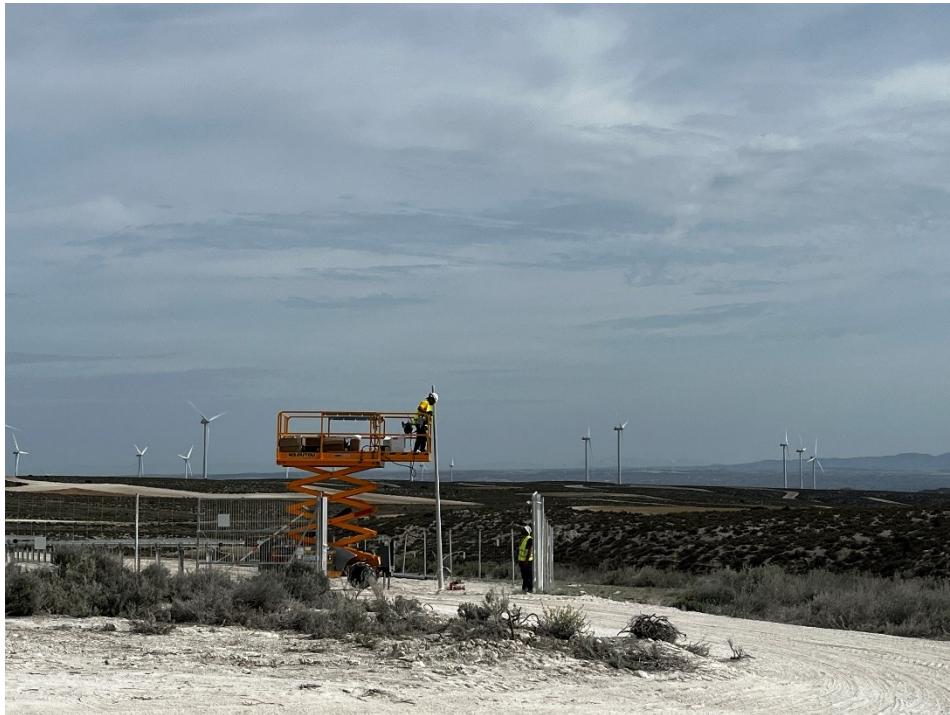
Figura 11 Montaje de los CCTV
