PLANTA SOLAR FOTOVOLTAICA (FV)
“PLANA DE LA PENA 2” DE 55 MWp”

Programa de Vigilancia Ambiental

Nombre de la instalación:	FV PLANA DE LA PENA 2
Provincia/s ubicación de la instalación:	ZARAGOZA
Nombre del titular:	PLANTA SOLAR OPDE 13 S.L.
CIF del titular:	B-71.344.741
Nombre de la empresa de vigilancia:	ARGUSTEC S.L.
Tipo de EIA:	ORDINARIA
Informe de FASE de:	CONSTRUCCIÓN
Periodicidad del informe según DIA:	MENSUAL
Año de seguimiento n.º:	AÑO 2
N.º de informe y año de seguimiento	INFORME N.º 2 DEL AÑO 2
Período que recoge el informe:	FEBRERO 2023

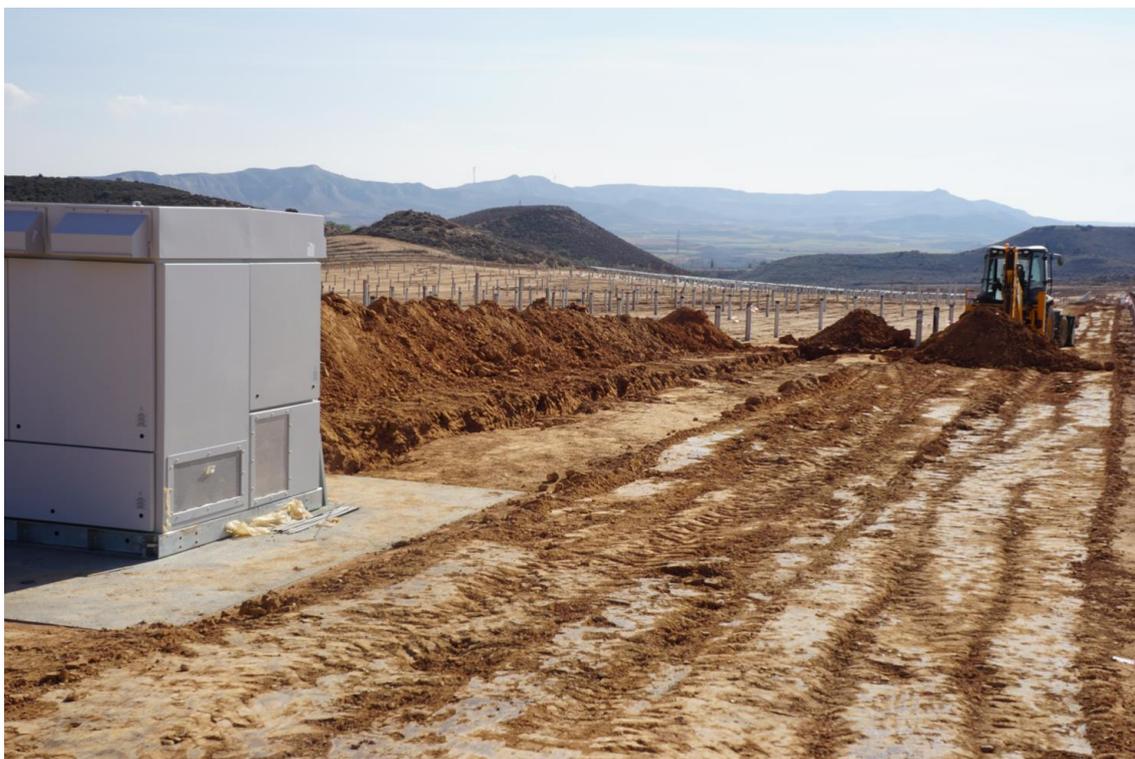
Durante este mes han comenzado las obras de construcción de la subestación eléctrica compartida "Vallobar" tras la finalización de la explanación de su superficie, con la instalación de algunos elementos.

Figura 2a Emplazamiento subestación eléctrica "Vallobar"

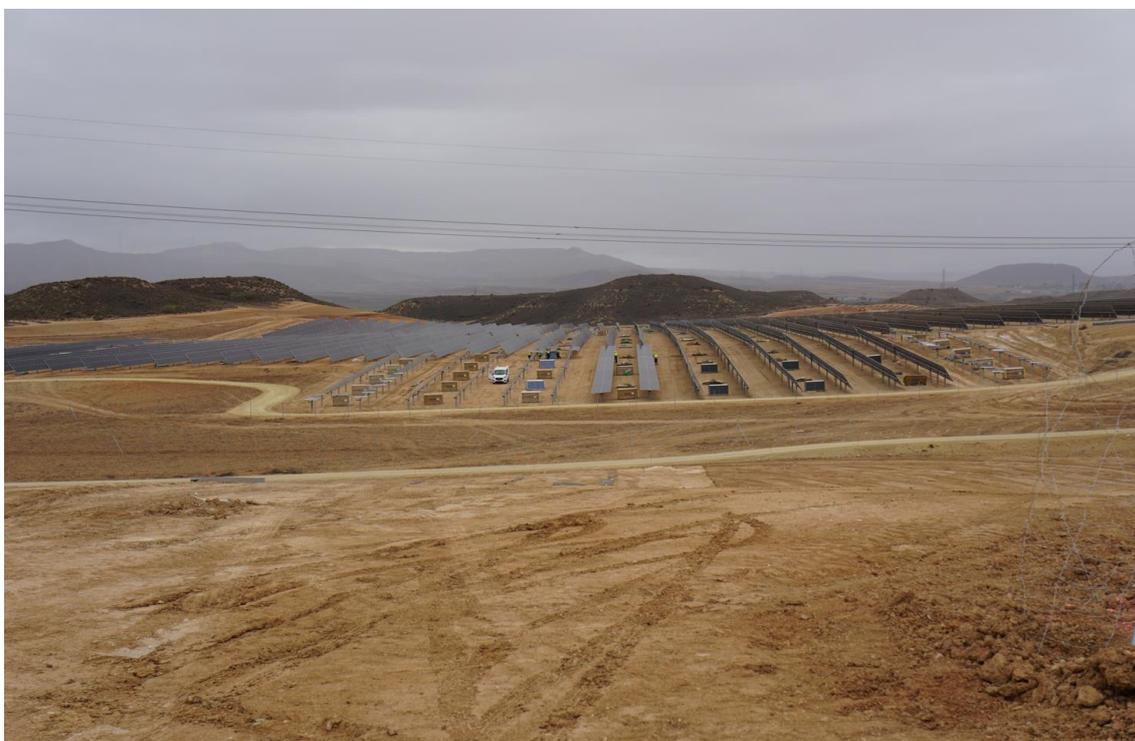
Mientras se finalizan algunas actuaciones aisladas de hincado de elementos que han presentado mayor dificultad, la actividad se ha centrado en la instalación de seguidores y placas fotovoltaicas.

Figura 2b Instalación de placas fotovoltaicas

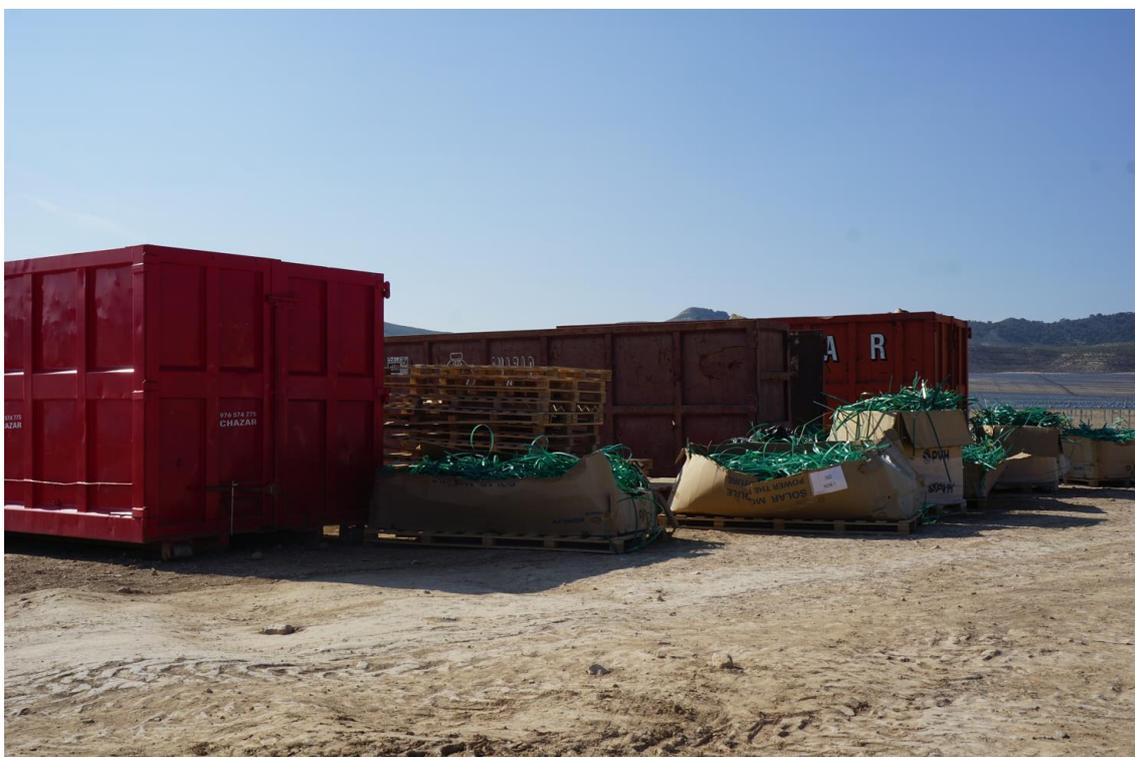
El punto limpio de residuos peligrosos consta de contenedor marítimo correctamente señalizado, en cuyo interior se encuentran bidones estancos señalizados para la adecuada segregación de los residuos.

En cuanto a los residuos no peligrosos, se ha dispuesto un punto limpio de residuos no peligrosos de la zona de oficinas. Consta de cuatro contenedores, uno para restos plásticos y envases, otro de papel y cartón, uno de residuos urbanos y otro de restos orgánicos. También se han instalado diversos contenedores de gran tamaño para residuo industrial de cartón madera y plástico.

Figura 3 Separación de residuos

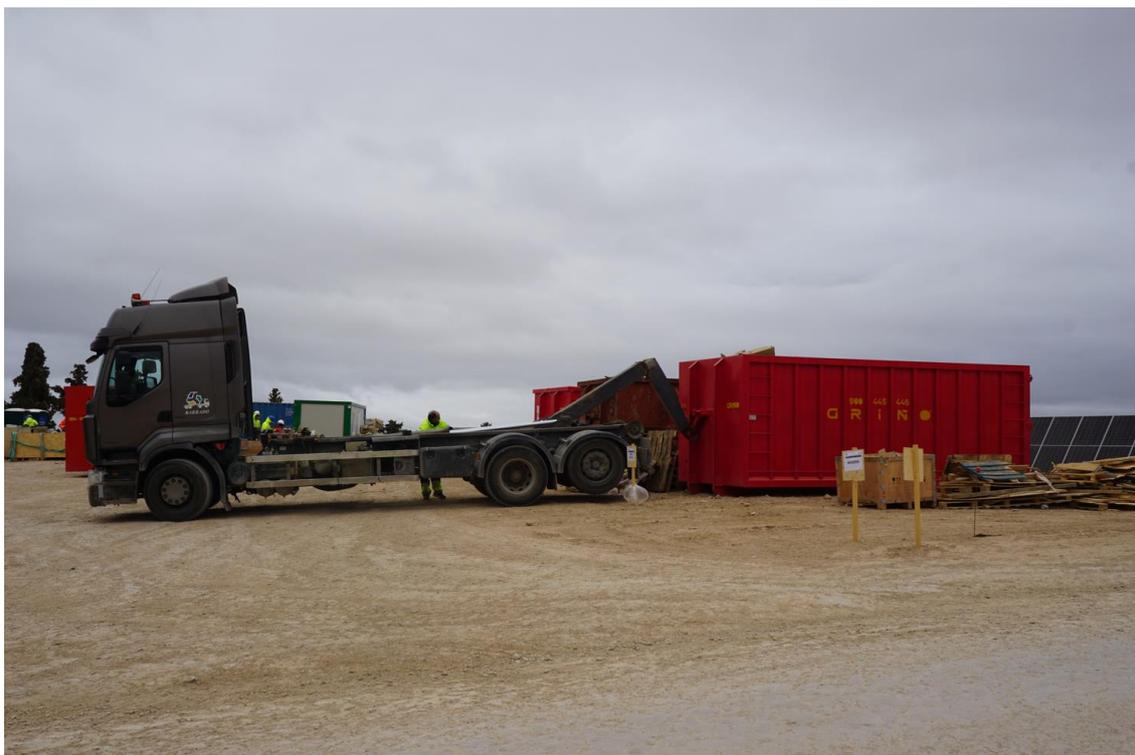
La planta mantiene un buen nivel de limpieza gracias a la instalación de contenedores industriales para los distintos tipos de residuos en diversas zonas de la obra y un buen grado de compromiso por parte de la contrata.

Figura 4 Recogida de contenedores

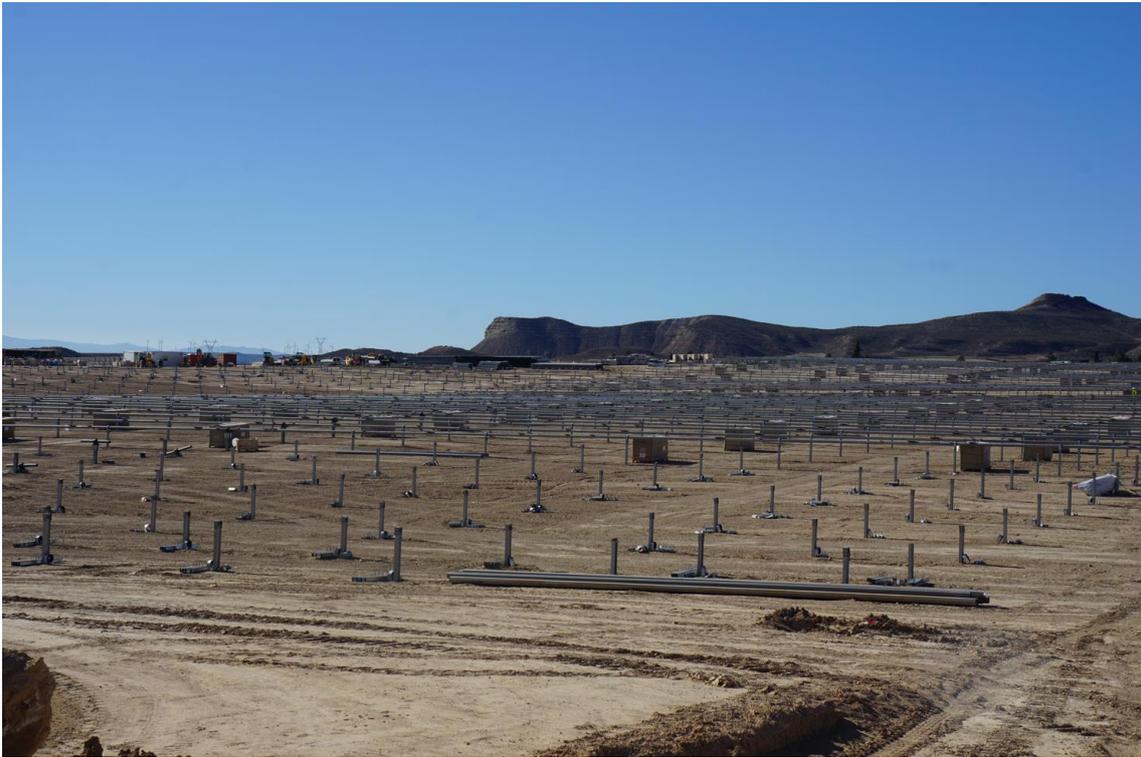
Figura 5 Instalación de seguidores

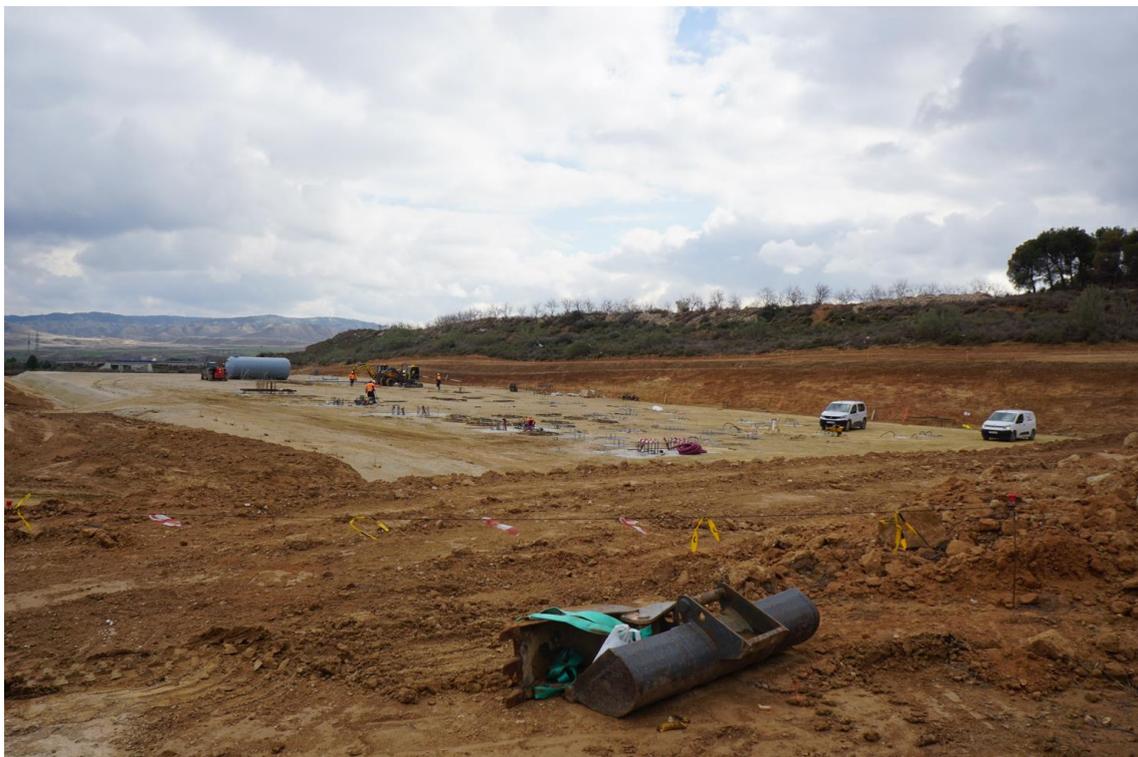
Figura 7 Subestación eléctrica "Vallobar", mediados de febrero

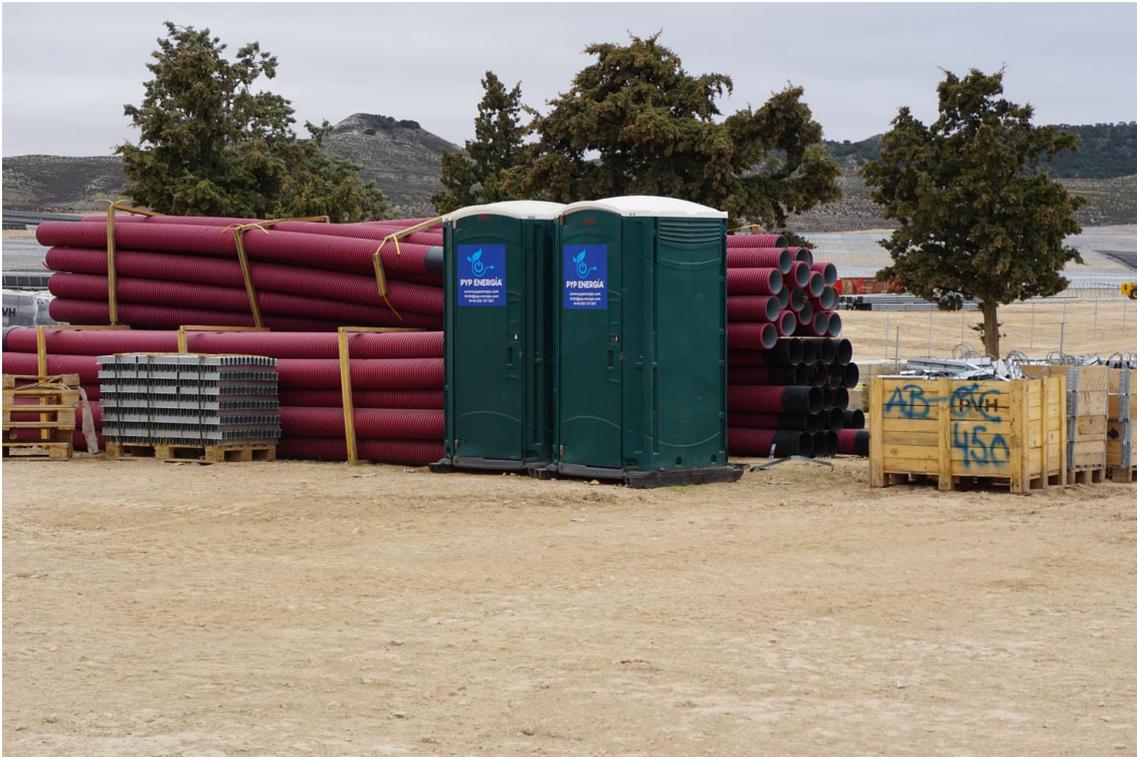
La ejecución de los trabajos no afecta a cauces ni cursos de agua, tanto temporales como permanentes y la gestión de aguas residuales (baños químicos) se realiza correctamente.

Figura 9 Sanitarios instalados

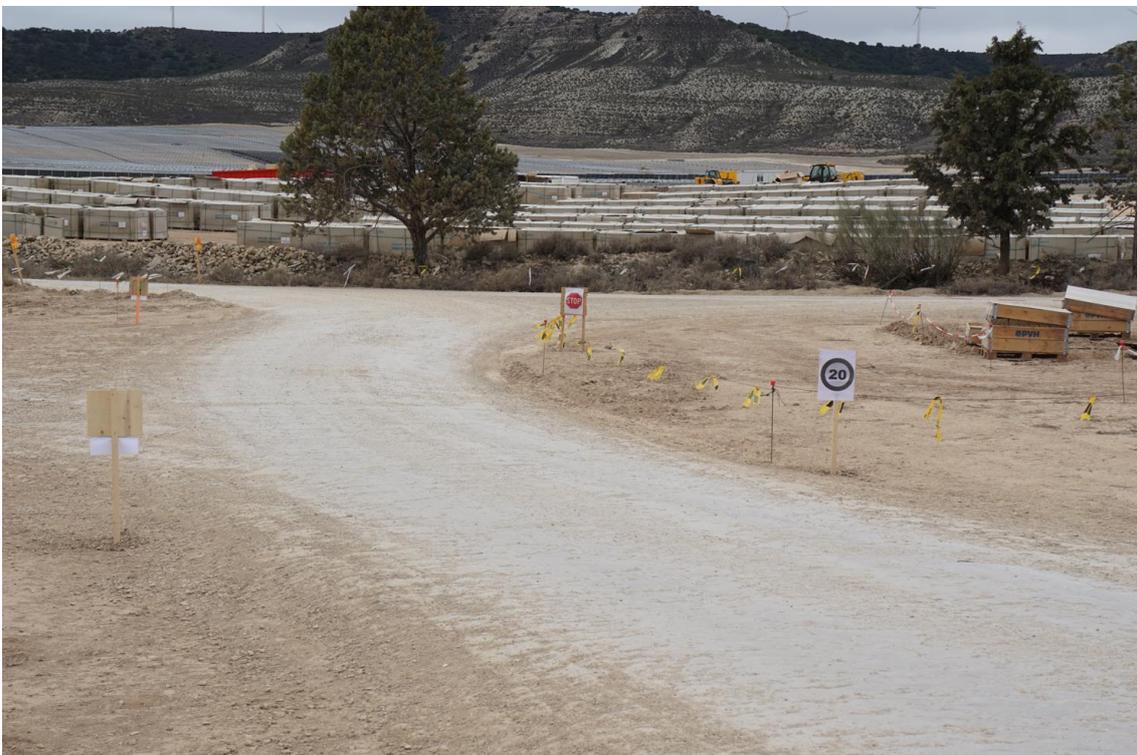
La obra dispone de cuba de agua y se realizan riegos con regularidad. Además, la obra cuenta con un límite de velocidad establecido de 20km/h para reducir de esta forma las emisiones de polvo.

Figura 10 Señalización de límite de velocidad en obra
