SEGUIMIENTO AMBIENTAL EN FASE DE EXPLOTACION INFORME 11

“PLANTA FOTOVOLTAICA ESCARNES SOLAR Y SUS INSTALACIONES DE EVACUACIÓN” ESCATRÓN (ZARAGOZA)

Nombre de la instalación	FV ESCARNES SOLAR
Provincia	Zaragoza
Nombre del titular	ESCARNES SOLAR, S.L.
CIF del titular	B-87814000
Nombre de la empresa de vigilancia	Luz de Gestión y Medio Ambiente
Tipo de EIA	Ordinaria
Informe en FASE de	Explotación
Periodicidad del informe según DIA	Cuatrimestral
Año de seguimiento nº	Año 4
Nº de informe y año de seguimiento	Informe nº 2 del Año 4
Periodo que recoge el informe	Julio - Octubre 2023

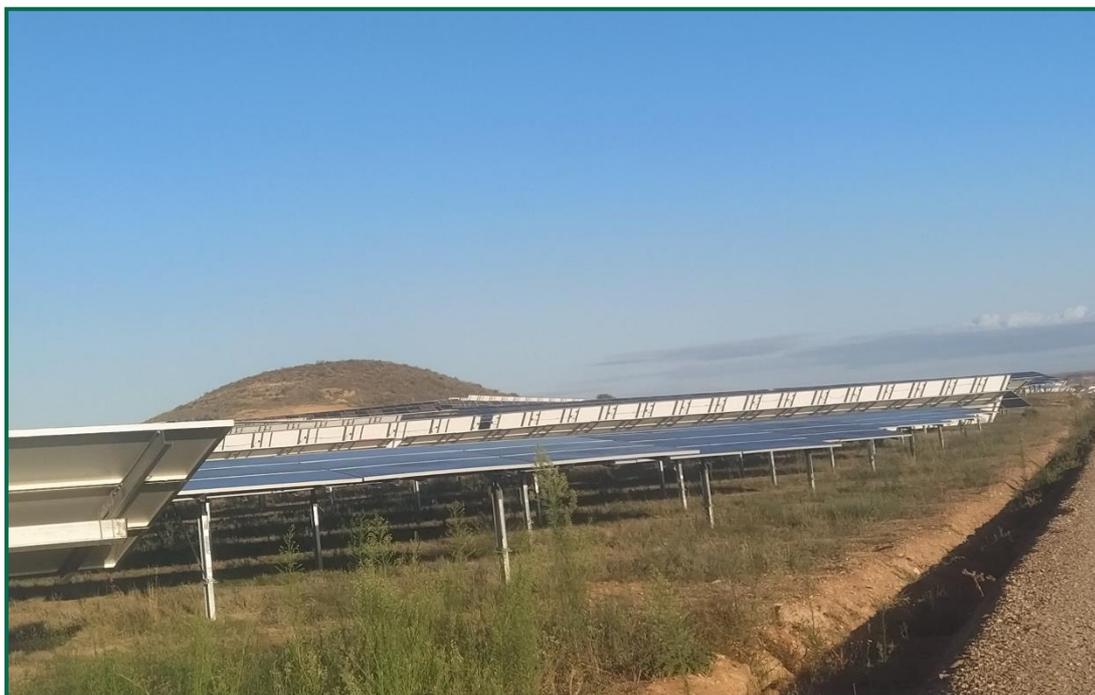
En el periodo que abarca este informe se ha introducido ganado ovino en todas las plantas solares con objeto de recortar esta vegetación, a la vez que aportan nutrientes al suelo. No se han utilizado herbicidas. Se ha realizado adicionalmente poda mecánica en las zonas donde no ha resultado suficiente con el ganado.

Fotografía 1. Vegetación entre placas actualmente.

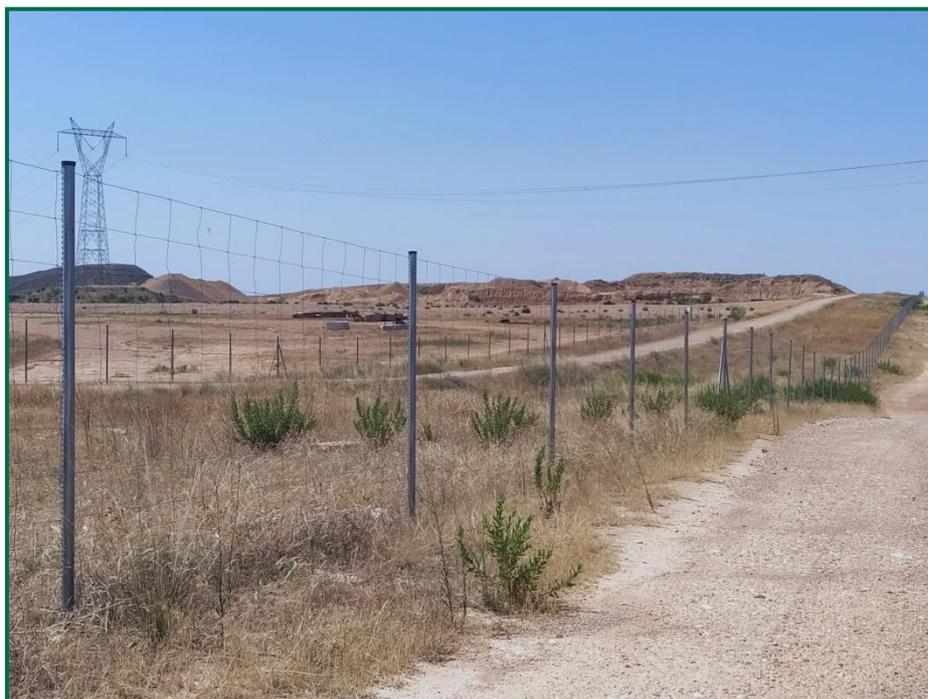
Se ha realizado un seguimiento de la evolución de las revegetaciones realizadas durante los meses de invierno de 2020. Estas plantas se desarrollan, aunque se ha observado la desaparición de ejemplares. Durante la primavera se produce un desarrollo de la vegetación espontánea de la zona, que en ocasiones compite con la vegetación plantada. En todo caso esta proliferación vegetal contribuye a evitar la erosión.

Fotografía 2. Zona revegetada.

Se está comenzando a reponer la vegetación plantada en 2020 en todas las zonas donde se realizaron plantaciones y estas no se han desarrollado como se esperaba o han desaparecido. Estas actuaciones se van a llevar a cabo durante el otoño de 2023 en todas las PFVs del grupo en la zona.

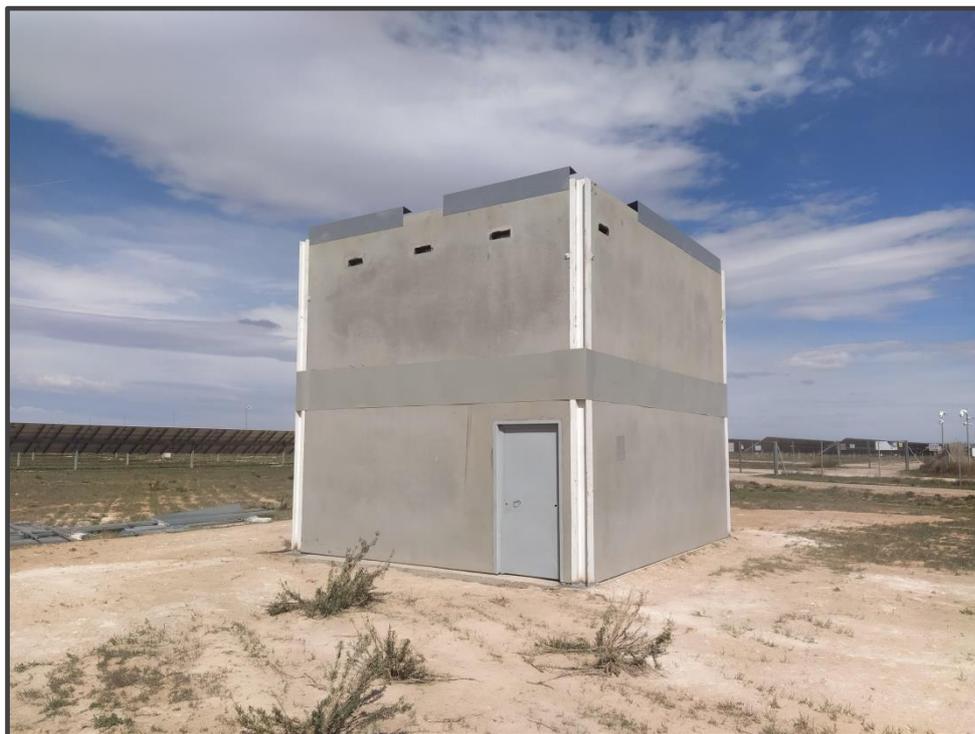
Miembros de esta organización visitaron la zona en el mes de octubre, junto con personal del Servicio de Biodiversidad del Gobierno de Aragón, con objeto de buscar el emplazamiento más adecuado para la construcción del primillar, seleccionando finalmente una zona interior del vallado de la PFV Talento solar. Su construcción se realizó en el mes de marzo de 2023, consta de un edificio prefabricado con cajas nidos en la parte superior. Tiene habilitado un sistema de hacking, para la liberación de pollos criados en cautividad. En la zona exterior se han colocado varios postes con un cable posadero entre ellos, y en cada uno los dos postes de los extremos otra caja nido.

Por el momento no ha sido ocupado por parejas de cernícalo primilla. En futuras fases se contempla la posibilidad de introducción de ejemplares criados en cautividad en caso de no ser ocupado de forma espontánea.

Fotografía 4. Exterior del primillar de nueva construcción.

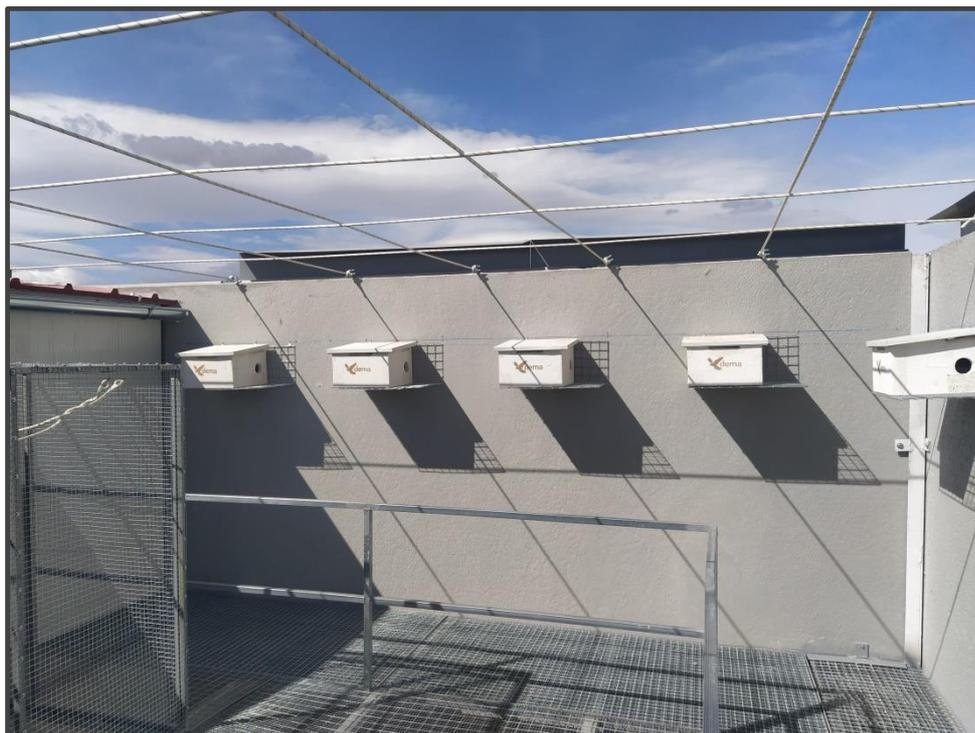
Fotografía 5. Interior del primillar, cajas nido.

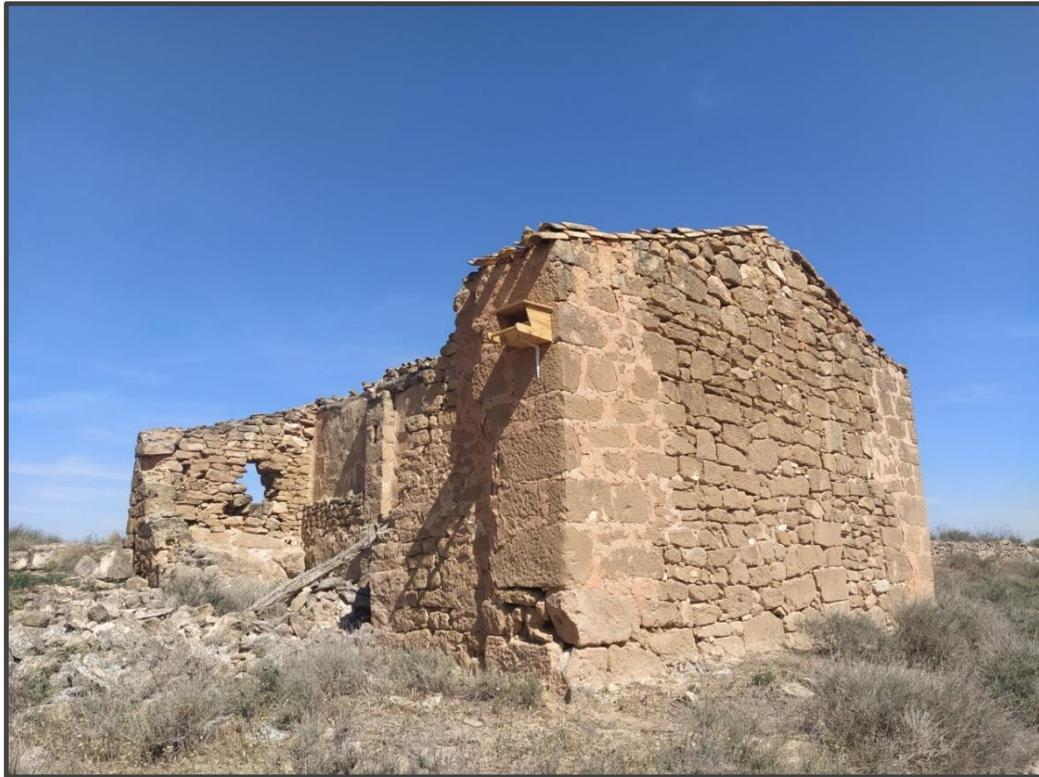
Fotografía 7. Caja para rapaz sobre construcción.

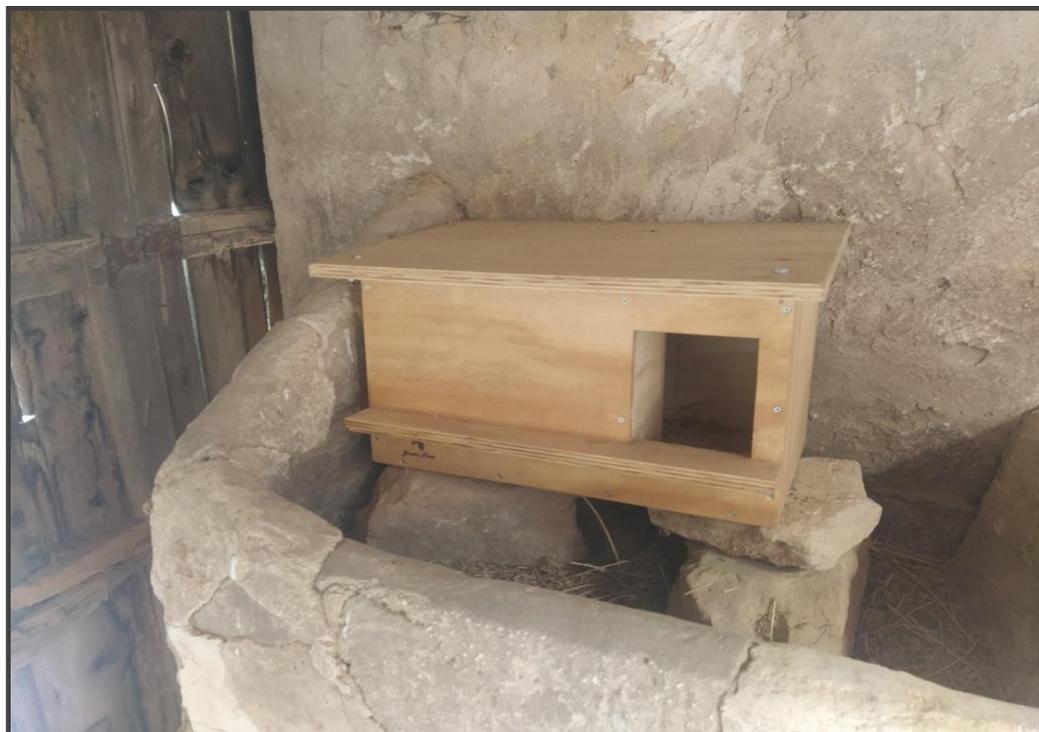
Fotografía 8. Caja para lechuza/rapaz nocturna en el interior de construcción.

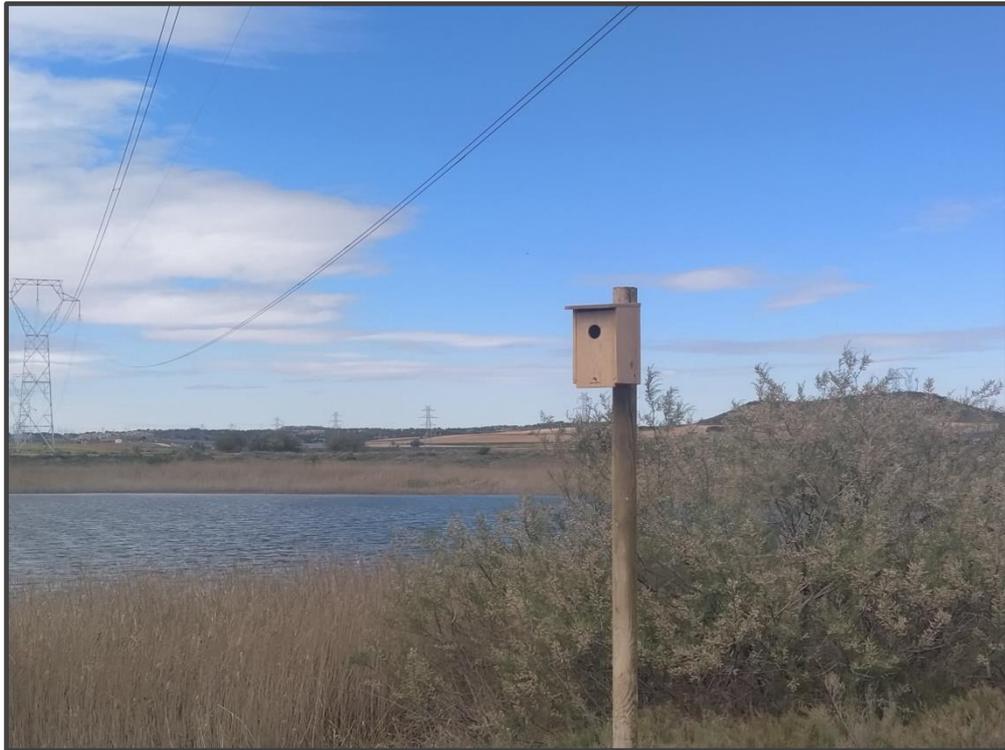
Fotografía 10. Caja para carraca junto a Hoya de Blase.

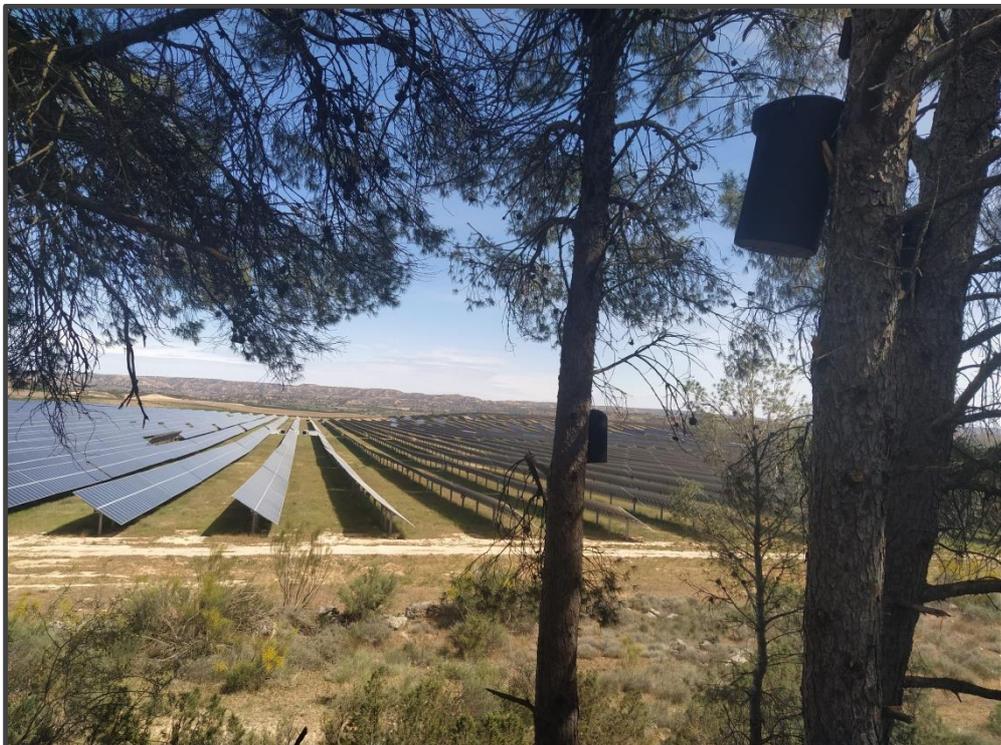
Fotografía 11. Cajas para quirópteros.

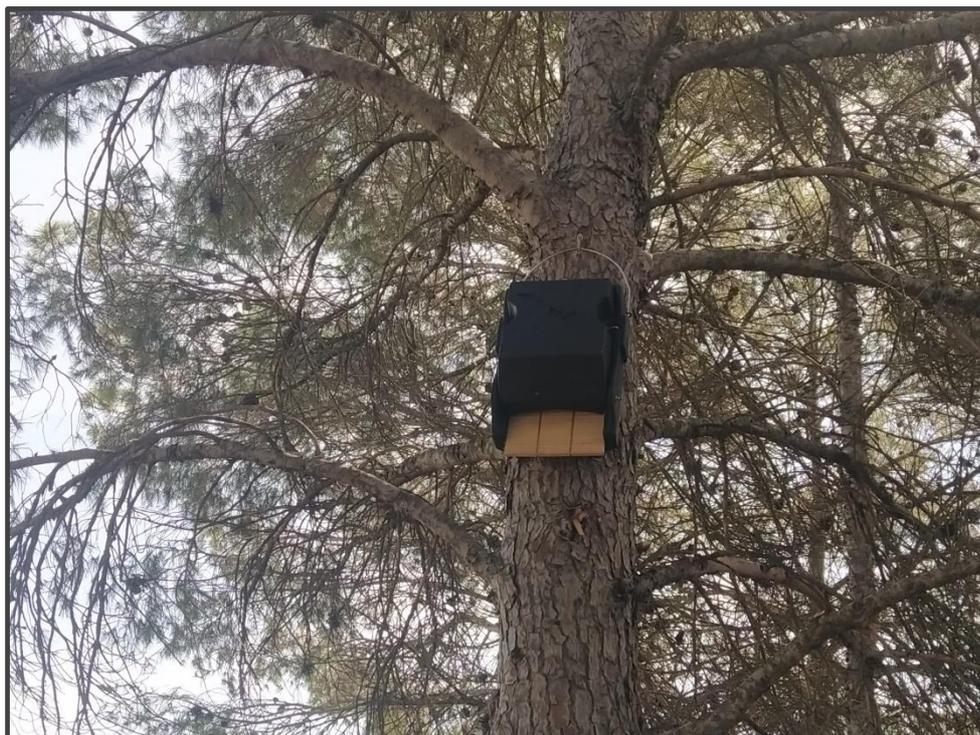
Fotografía 12. Caja para colonia de quirópteros.

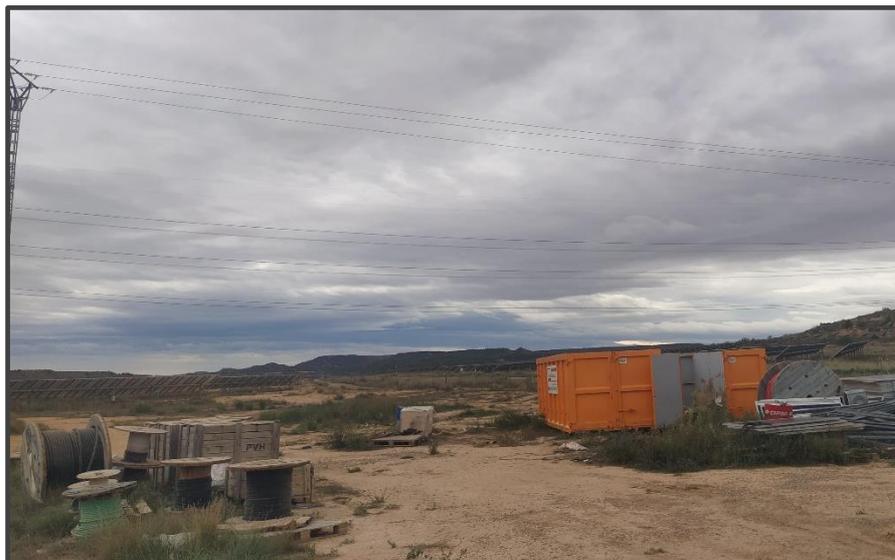
Se han habilitado puntos de acopio selectivo para su uso durante la explotación con contenedores específicos para la separación de residuos, en el edificio de control se encuentran contenedores de inertes, y en el edificio de Aragón Solar, ubicado junto a Ignis, se recogen residuos peligrosos y placas deterioradas.

Fotografía 13. Contenedores de residuos.

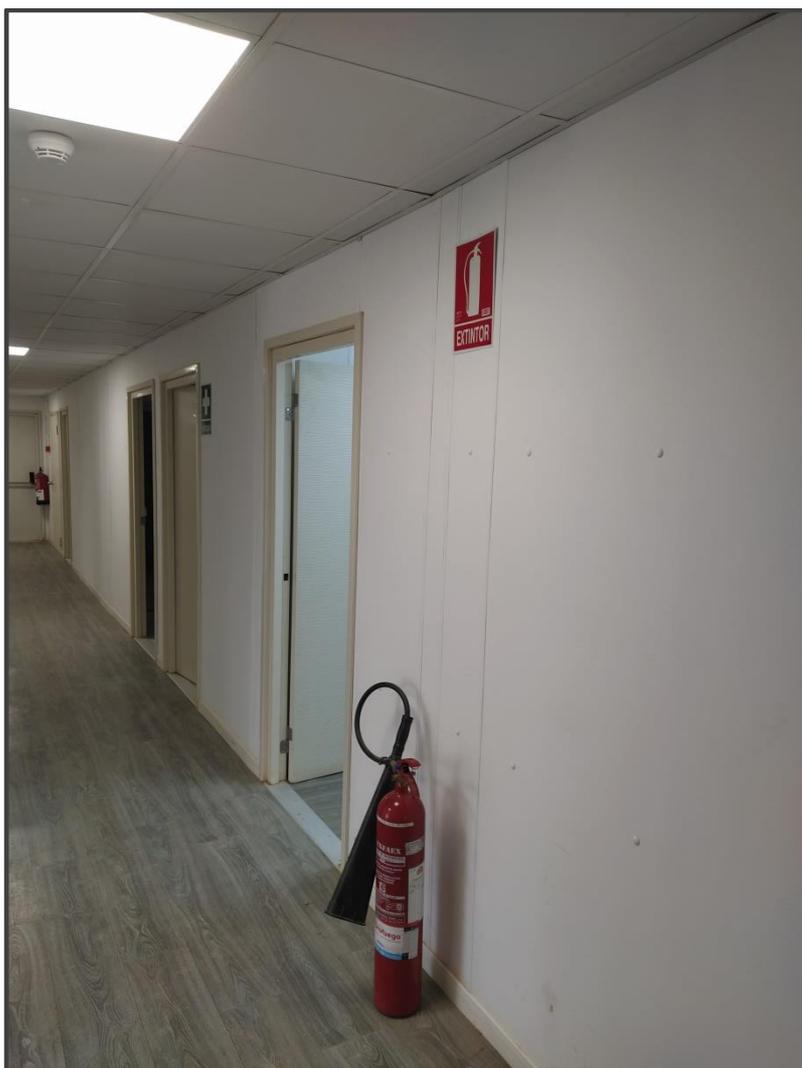
En las visitas se ha comprobado la disposición de equipos extintores de incendios en las instalaciones. Los extintores se encuentran ubicados en los edificios y en la Subestación.

Fotografía 15. Extintores en edificio de control.
