INFORME DE VIGILANCIA AMBIENTAL

SEXTO INFORME CUATRIMESTRAL

PARQUE EÓLICO CAÑASECA

SEXTO INFORME CUATRIMESTRAL
SEGUIMIENTO VIGILANCIA AMBIENTAL
PARQUE EÓLICO CAÑASECA

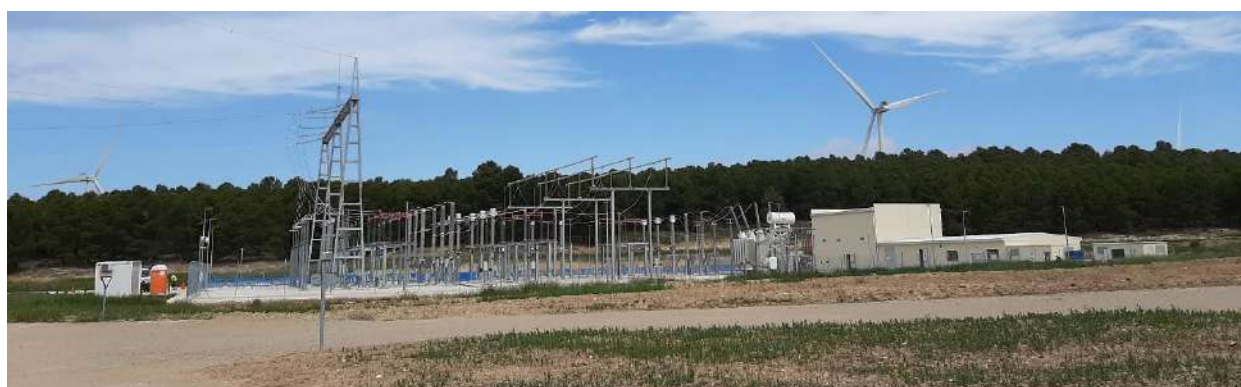
Figura 1: Vistas de la subestación Cañaseca.

Esta subestación es compartida entre los parques eólicos de “Cañaseca” y “Los Gigantes”.

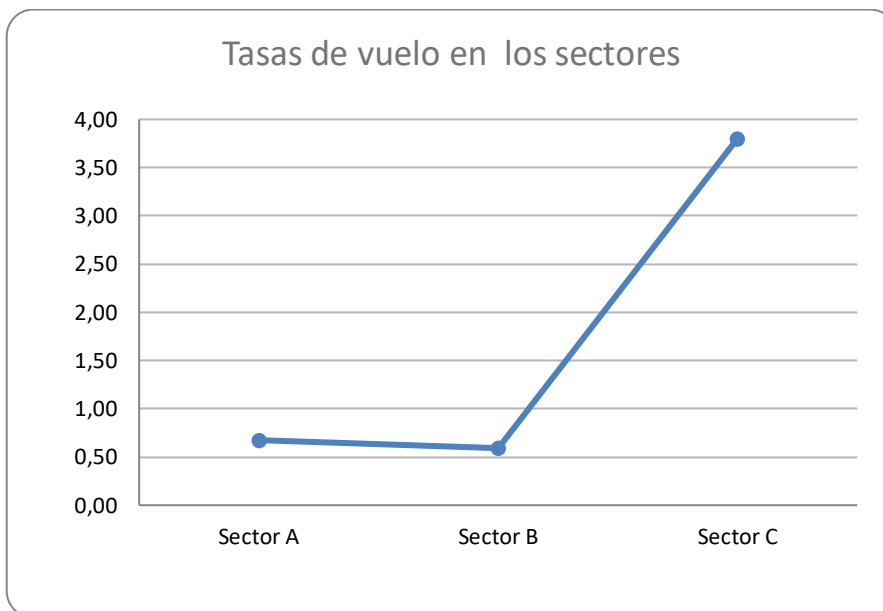
Figura 4: Tasa de vuelo (aves/hora) en los distintos sectores de aproximación al aerogenerador.

Los datos indican que el número de aves de interés prácticamente aumenta conforme aumenta la distancia a los aerogeneradores, registrándose la mayoría de individuos a más de 100 metros de los mismos, tratándose sobre todo de individuos de buitre leonado desplazándose por la zona.

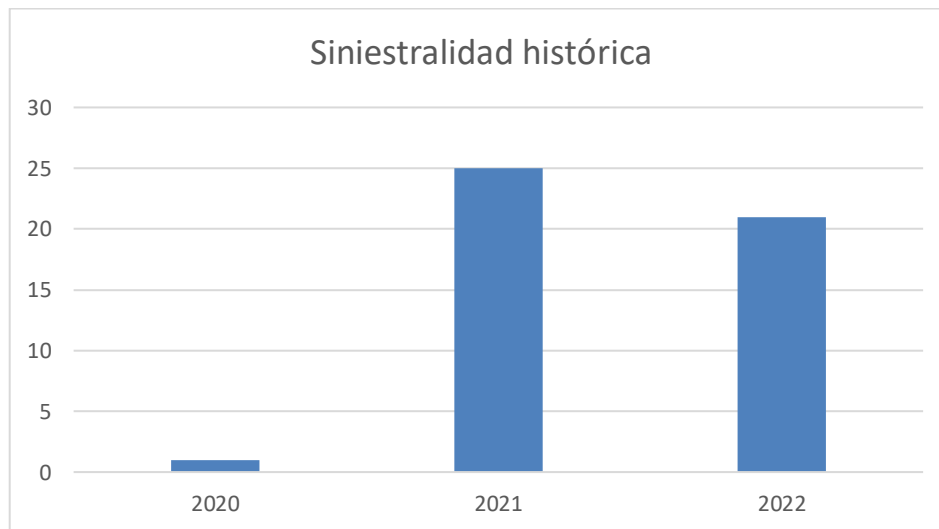
Figura 11: Distribución temporal de los siniestros durante los diferentes años de explotación.

Tal y como se puede observar, en el histórico del parque eólico Cañaseca, se ha encontrado un total de 47 siniestros, de los cuales 14 son mamíferos quirópteros y 33, aves. La distribución de los siniestros ha sido: 1 en 2020 (el parque eólico entra en explotación a finales de ese año), 25 en 2021 y 21 en 2022. Se puede observar en la siguiente figura que la siniestralidad ha ido disminuyendo con el paso de los años.

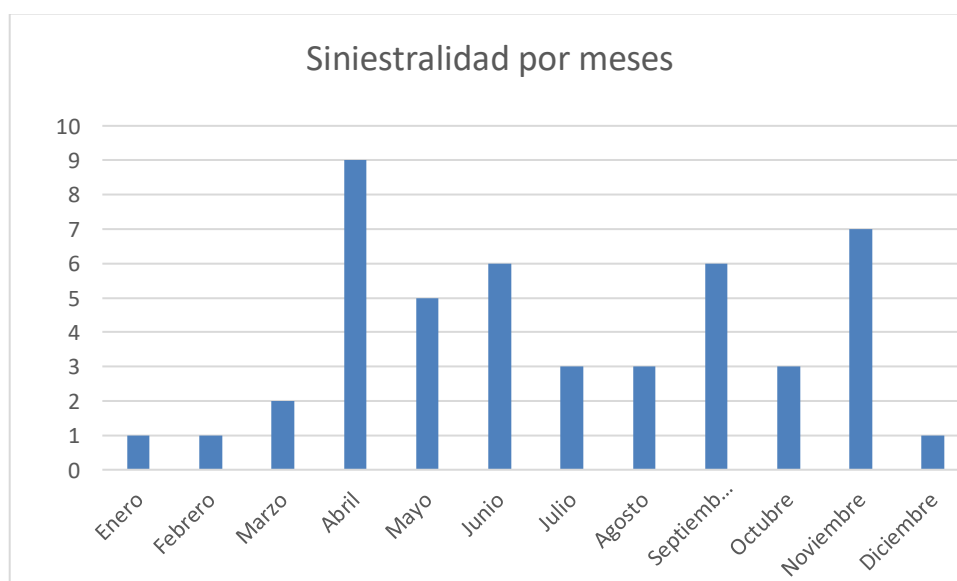
Figura 12: Distribución temporal de los siniestros durante los diferentes años de explotación.

Respecto a la siniestralidad registrada por meses, tal y como se puede observar en la siguiente figura, el mes de abril registra la mayor siniestralidad (9 siniestros), seguido de noviembre con 7. Por el contrario, los meses que registran la menor siniestralidad son enero, febrero y diciembre (1 siniestro cada mes)

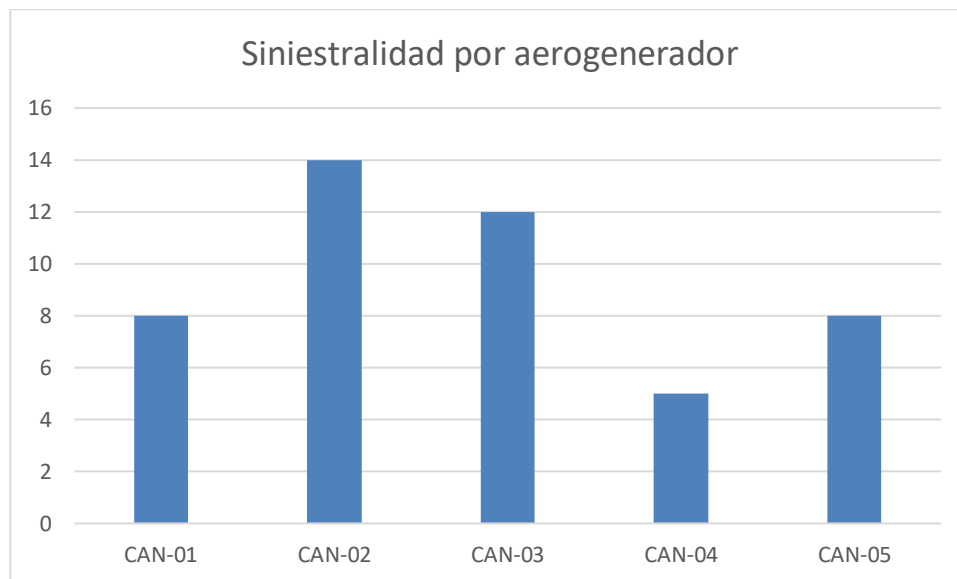
Figura 13: Distribución espacial de la siniestralidad.

En cuanto a tendencias espaciales, como puede observarse en la siguiente gráfica, el aerogenerador CAN-02 es el que más siniestralidad se registra, con 14 siniestros. Por el contrario, el aerogenerador CAN-04 es el que menor siniestralidad presenta con solo 5 siniestros acumulados en los tres años. Se puede observar que los 3 aerogeneradores situados más al norte (CAN-01 a CAN-03) son los que mayor siniestralidad se registra (situados en zonas más abiertas). En cambio, los aerogeneradores situados más al sur (CAN-04 y CAN-05) los que menor siniestralidad se registra, situados en zonas de pinar.

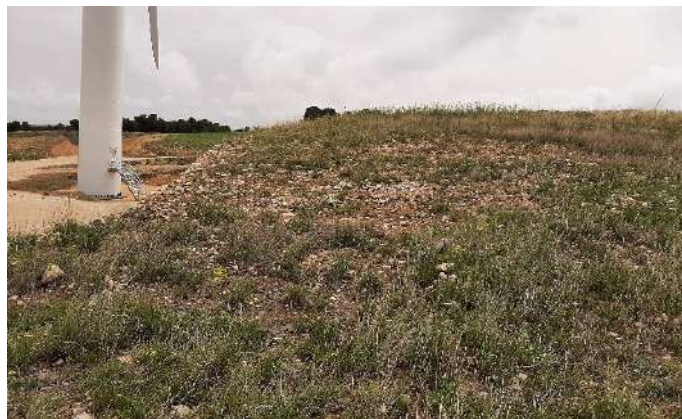
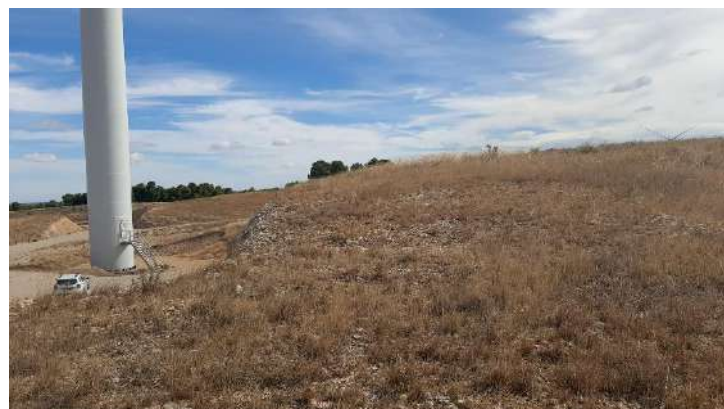
La revegetación en las zonas restauradas está resultando bastante favorable, siendo mínimas las zonas que quedan con poca densidad de vegetación. En las siguientes fotografías se puede observar la misma zona del aerogenerador CAN-03 durante el cuatrimestre anterior de explotación (arriba) y durante el presente cuatrimestre (abajo).

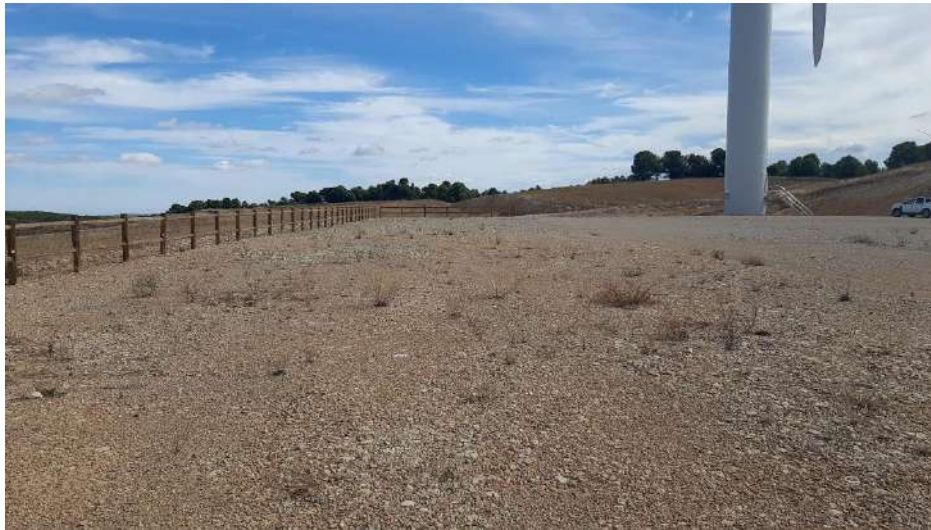
Plataforma de CAN-03

También se observan pequeños brotes en algunas plataformas.

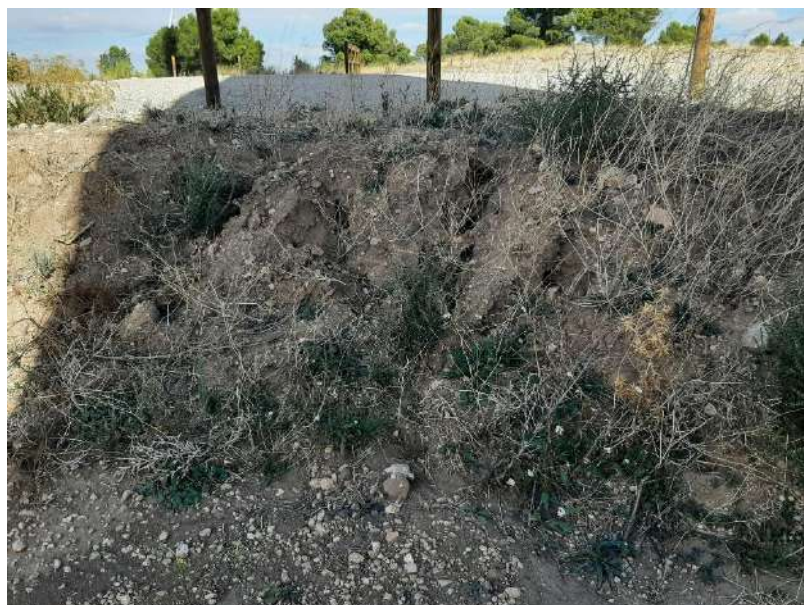
Durante el presente cuatrimestre de vigilancia ambiental no se han observado nuevas cárcavas importantes tanto en los viales como en los taludes del parque eólico. Únicamente siguen estando presentes las pequeñas cárcavas en la plataforma circular de CAN-05 que se produjeron por arrastre a causa de las lluvias pero que no ponen en peligro la estabilidad del talud.

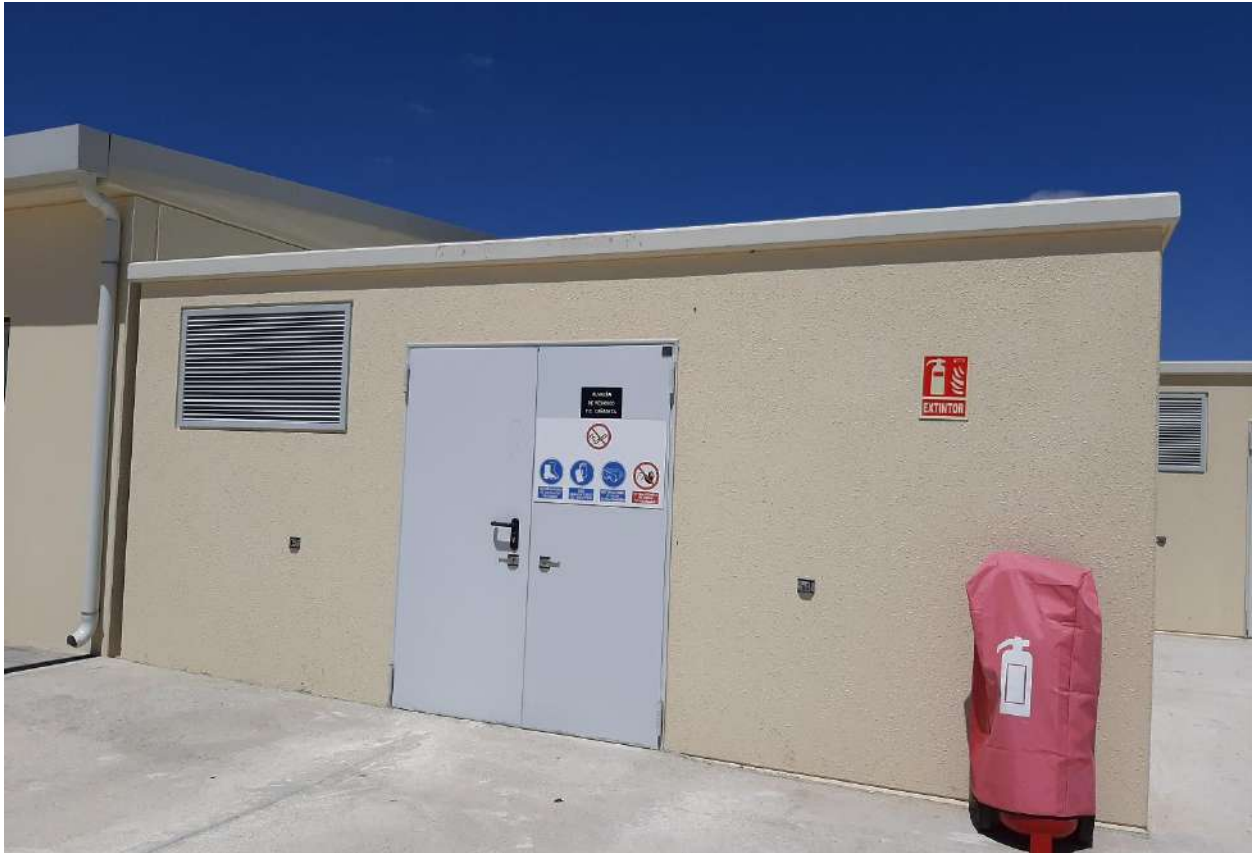
- El transporte y gestión de los residuos generados se realiza mediante empresas debidamente autorizadas.
- Desde el parque eólico se lleva a cabo un correcto control de la gestión de los residuos, disponiendo el mismo de un libro de registro de residuos. Toda la documentación referente a la gestión de los residuos se encuentra archivada en la SET del parque eólico.

Punto limpio habilitado en la subestación Cañaseca para el parque eólico “Cañaseca”

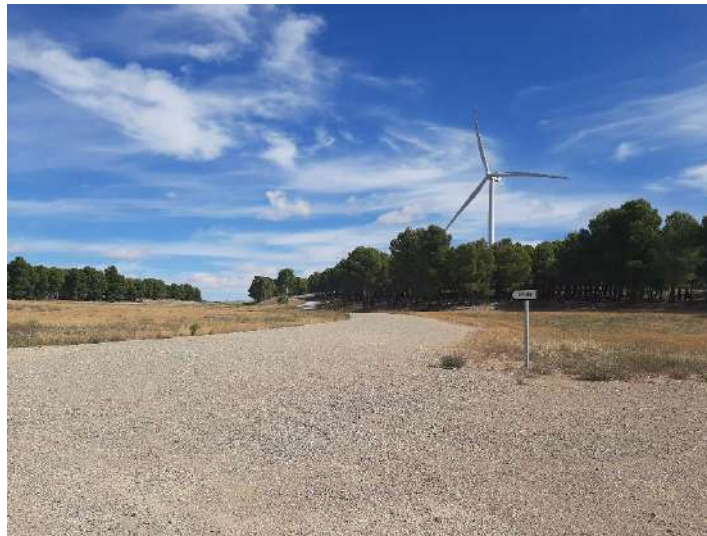
El estado de las plataformas y viales que discurren por el interior del parque eólico es bueno, de manera que no dificultarían o impedirían un eventual acceso rápido de los equipos de emergencias, permitiendo el acceso a toda clase de vehículos.

Vial de acceso al aerogenerador CAN-05

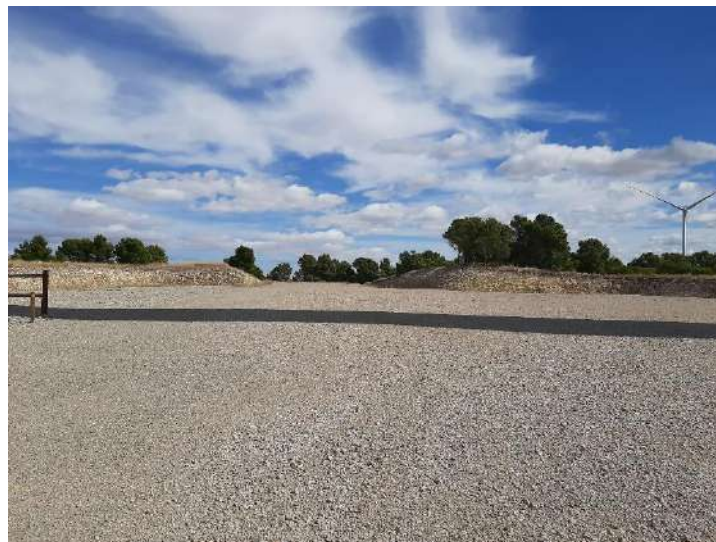
Plataforma del aerogenerador CAN-05

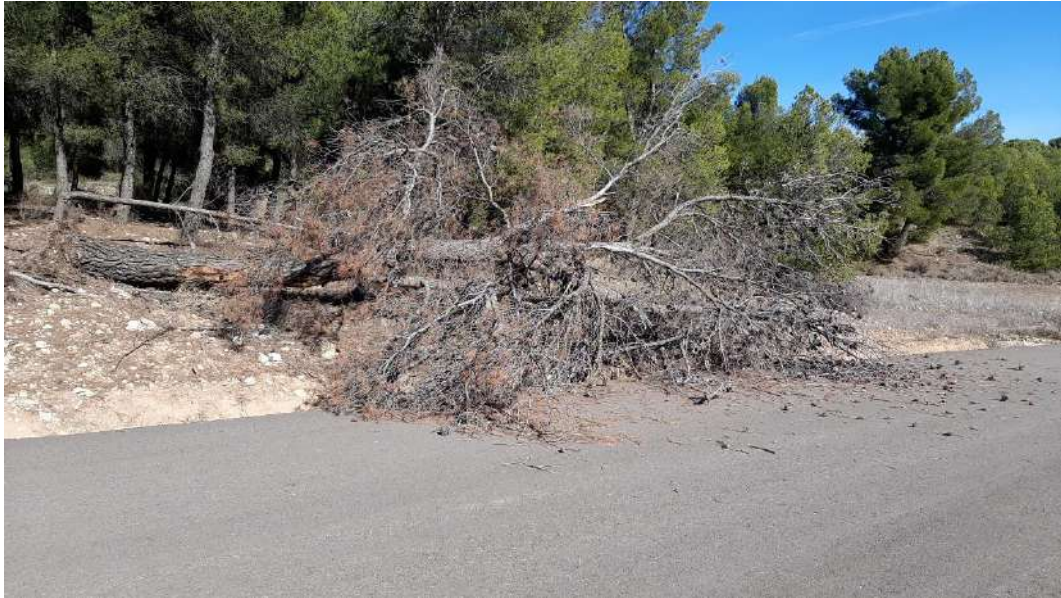
Debido a los fuertes vientos, el cuatrimestre anterior cayeron algunos pinos secos. Uno de ellos ha ocupado parte del vial y del canal de drenaje del acceso este al aerogenerador CAN-01. Sin embargo, no obstaculiza el paso de vehículos por el vial. En el momento de realizar el presente informe aún no ha sido retirado.

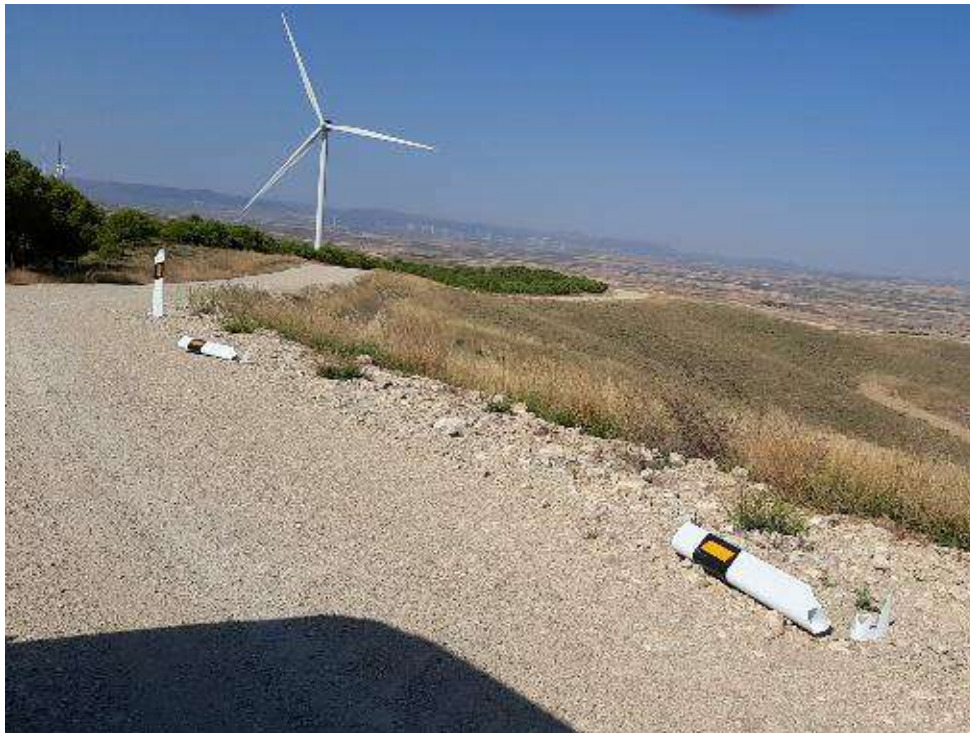
Vial de acceso por la parte este a CAN-01

Cada vez son más los hitos de arista partidos por maquinaria agrícola.

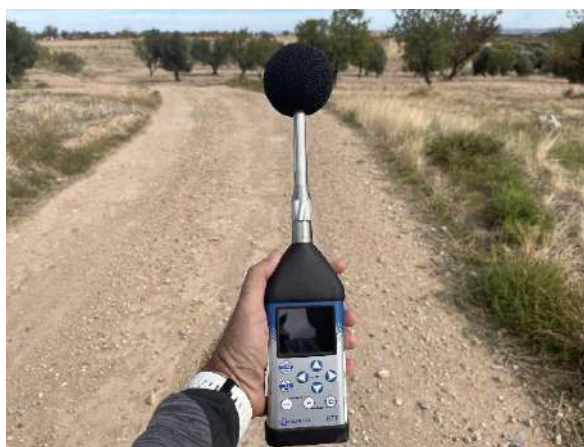
Figura 14: Sonómetro integrador modelo clase 1 SVAN 977 utilizado para la evaluación de los niveles de presión sonora en el parque eólico.

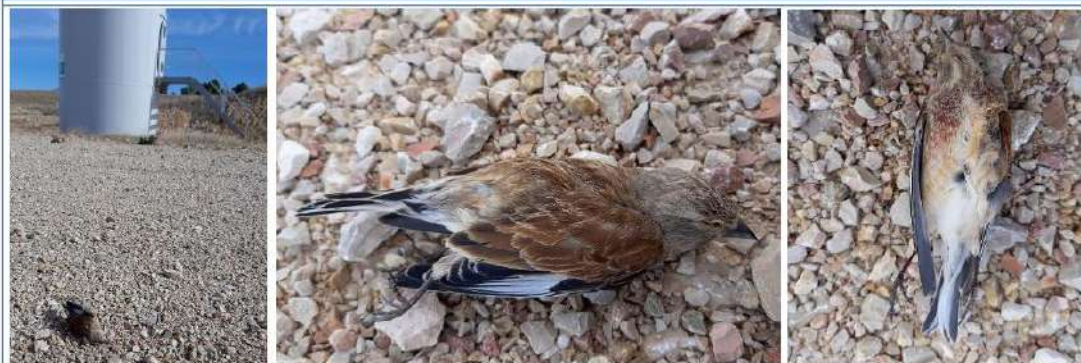
Fotografías

Instalación	Cañaseca	Empresa	TIM LINUM
	Nº de ficha	1	Fecha hallazgo	15/02/2022
Especie	Nombre científico	<i>Carduelis cannabina</i>	Nombre común	Pardillo Común
Categoría de protección	CNEA	-	Catálogo Aragón	IE
Características del siniestro	Edad	Adulto	Sexo	M
Localización	Aero más próximo	CA-03	Distancia	14 metros
Coordenadas	UTM X	676041	UTM Y	4553332
Técnico de campo	Marina Sánchez Muñoz			
Ficha de visita	20220215_PE CAN_V4			
Descripción de los restos	Restos recientes, enteros y blandos.			
Tiempo estimado desde la muerte (días)	1-2 días.			
Descripción del entorno	Restos en la plataforma, al W del aerogenerador.			
Descripción de las actuaciones realizadas tras el hallazgo	Se utilizan para realizar test de permanencia.			
Observaciones

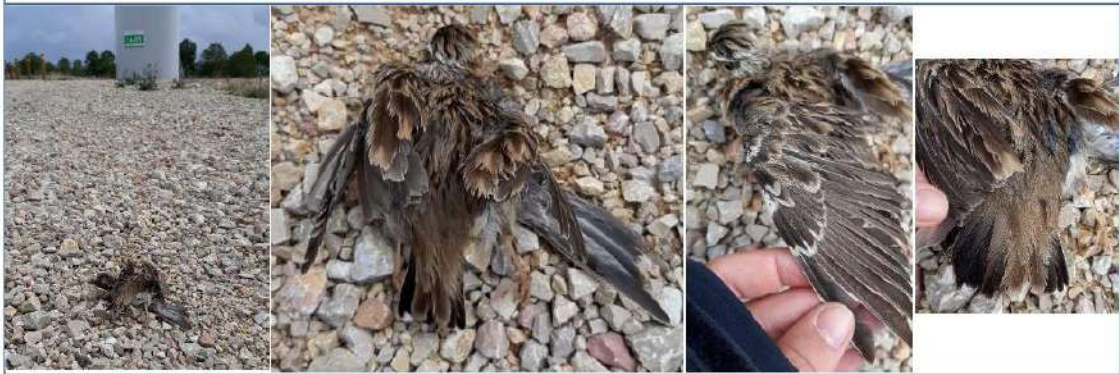
Fotografías

Instalación	Cañaseca	Empresa	TIM LINUM
	Nº de ficha	2	Fecha hallazgo	05/04/2022
Especie	Nombre científico	<i>Lullula arborea</i>	Nombre común	Totavía
Categoría de protección	CNEA	Li	Catálogo Aragón	NC
Características del siniestro	Edad	Adulto	Sexo	
Localización	Aero más próximo	CA-05	Distancia	32 metros
Coordenadas	UTM X	676601	UTM Y	4552917
Técnico de campo	Marina Sánchez Muñoz			
Ficha de visita	20220405_PE CAN_V11			
Descripción de los restos	Restos recientes, enteros y blandos. Con sangre fresca. Alas rotas y cráneo hundido.			
Tiempo estimado desde la muerte (días)	1-2 días.			
Descripción del entorno	Restos al final del vial de acceso, al NW del aerogenerador.			
Descripción de las actuaciones realizadas tras el hallazgo	Se traslada al arcón de la subestación.			
Observaciones

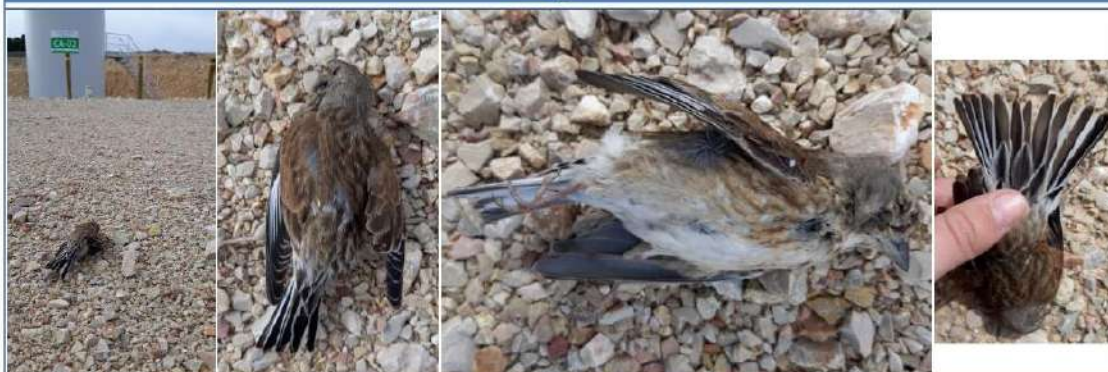
Fotografías

Instalación	Cañaseca	Empresa	TIM LINUM
	Nº de ficha	3	Fecha hallazgo	05/04/2022
Especie	Nombre científico	<i>Carduelis cannabina</i>	Nombre común	Pardillo Común
Categoría de protección	CNEA	-	Catálogo Aragón	IE
Características del siniestro	Edad	Adulto	Sexo	H
Localización	Aero más próximo	CA-02	Distancia	14 metros
Coordenadas	UTM X	676207	UTM Y	4553650
Técnico de campo	Marina Sánchez Muñoz			
Ficha de visita	20220405_PE CAN_V11			
Descripción de los restos	Restos enteros y semirrigidos.			
Tiempo estimado desde la muerte (días)	4-5 días.			
Descripción del entorno	Restos en la plataforma, al N del aerogenerador.			
Descripción de las actuaciones realizadas tras el hallazgo	Se traslada al arcón de la subestación.			
Observaciones

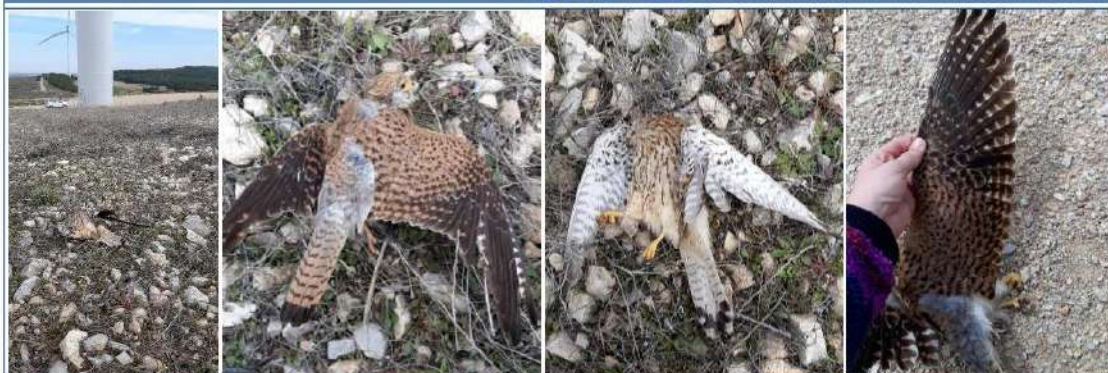
Fotografías

Instalación	Cañaseca	Empresa	TIM LINUM
	Nº de ficha	4	Fecha hallazgo	05/04/2022
Especie	Nombre científico	<i>Falco tinnunculus</i>	Nombre común	Cernícalo común
Categoría de protección	CNEA	RPE	Catálogo Aragón	NC
Características del siniestro	Edad	Adulto	Sexo	H
Localización	Aero más próximo	CAN-02	Distancia	39 metros
Coordenadas	UTM X	676191	UTM Y	4553609
Técnico de campo	Marina Sánchez Muñoz			
Ficha de visita	20220405_PE CAN_V11			
Descripción de los restos	Entero, blando y reciente. Se aprecia hemorragia interna en el cráneo y fractura del húmero izquierdo.			
Tiempo estimado desde la muerte (días)	2-3 días.			
Descripción del entorno	Restos entre la vegetación, arriba del talud, al SW del aerogenerador.			
Descripción de las actuaciones realizadas tras el hallazgo	Se traslada al arcón de la subestación.			
Observaciones

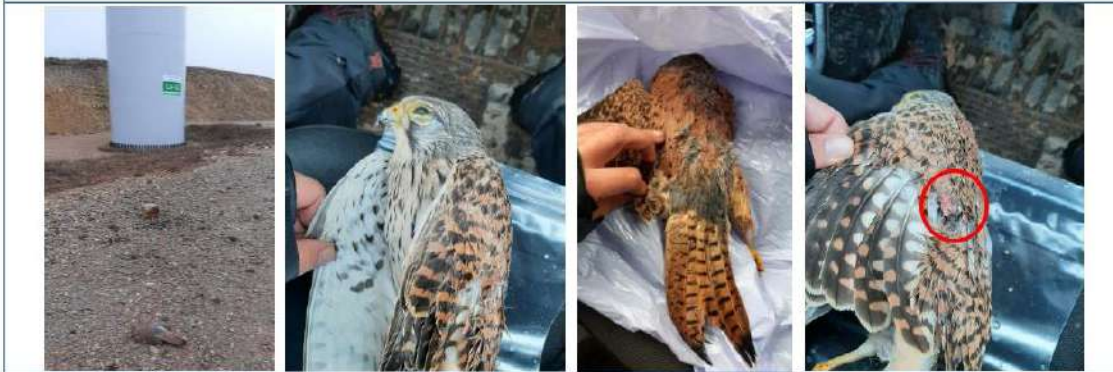
Fotografías

Instalación	Cañaseca	Empresa	TIM LINUM
	Nº de ficha	5	Fecha hallazgo	13/04/2022
Especie	Nombre científico	<i>Falco tinnunculus</i>	Nombre común	Cernícalo común
Categoría de protección	CNEA	RPE	Catálogo Aragón	NC
Características del siniestro	Edad		Sexo	
Localización	Aero más próximo	CAN-03	Distancia	15 metros
Coordenadas	UTM X	676058	UTM Y	4553346
Técnico de campo	Marina Sánchez Muñoz			
Ficha de visita	20220413_PE CAN_V12			
Descripción de los restos	Entero y semirrigido. Con impacto en el ala izquierda.			
Tiempo estimado desde la muerte (días)	3-5 días.			
Descripción del entorno	Restos en la plataforma, al NE del aerogenerador.			
Descripción de las actuaciones realizadas tras el hallazgo	Se comunica al APN y se traslada al arcón de la subestación.			
Observaciones

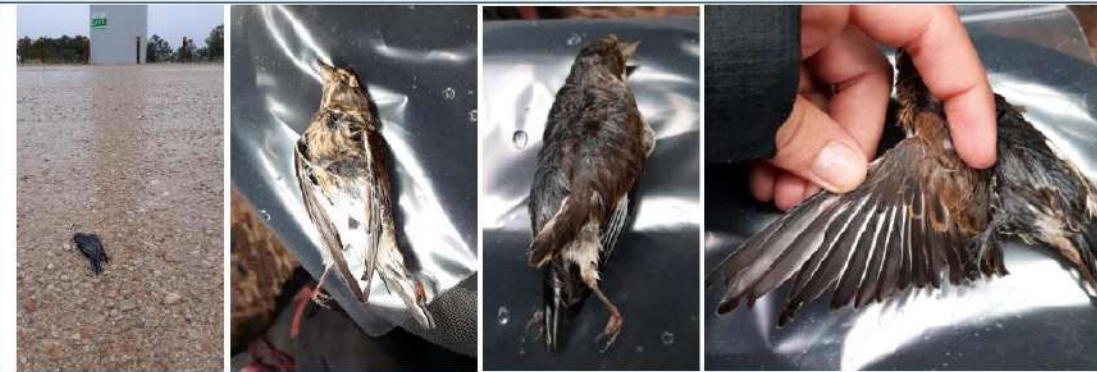
Instalación	Cañaseca	Empresa	TIM LINUM
	Nº de ficha	6	Fecha hallazgo	13/04/2022
Especie	Nombre científico	<i>Carduelis cannabina</i>	Nombre común	Pardillo Común
Categoría de protección	CNEA	-	Catálogo Aragón	IE
Características del siniestro	Edad	Adulto	Sexo	H
Localización	Aero más próximo	CAN-01	Distancia	21 metros
Coordenadas	UTM X	676349	UTM Y	4554208
Técnico de campo	Marina Sánchez Muñoz			
Ficha de visita	20220413_PE CAN_V12			
Descripción de los restos	Entero, blando y reciente.			
Tiempo estimado desde la muerte (días)	1-3 días.			
Descripción del entorno	Restos en la plataforma, al N del aerogenerador.			
Descripción de las actuaciones realizadas tras el hallazgo	Se traslada al arcón de la subestación.			
Observaciones				
Fotografías

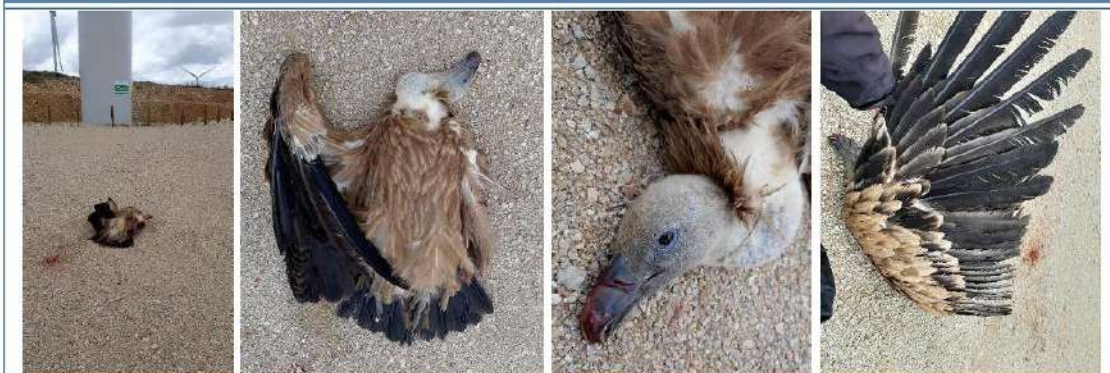
Fotografías

Instalación	Cañaseca	Empresa	TIM LINUM
	Nº de ficha	7	Fecha hallazgo	28/04/2022
Especie	Nombre científico	<i>Gyps fulvus</i>	Nombre común	Buitre leonado
Categoría de protección	CNEA	RPE	Catálogo Aragón	NC
Características del siniestro	Edad	Inmaduro	Sexo	
Localización	Aero más próximo	CAN-02	Distancia	35 metros
Coordenadas	UTM X	676230	UTM Y	4553663
Técnico de campo	Marina Sánchez Muñoz			
Ficha de visita	20220428_PE CAN_V15			
Descripción de los restos	Blando y reciente, con sangre fresca. Ala izquierda seccionada. Pico fracturado.			
Tiempo estimado desde la muerte (días)	< 1 día. (Max. 4 horas)			
Descripción del entorno	Restos en la plataforma, al NE del aerogenerador.			
Descripción de las actuaciones realizadas tras el hallazgo	Se traslada al arcón de la subestación.			
Observaciones	El siniestro ocurre durante la visita.

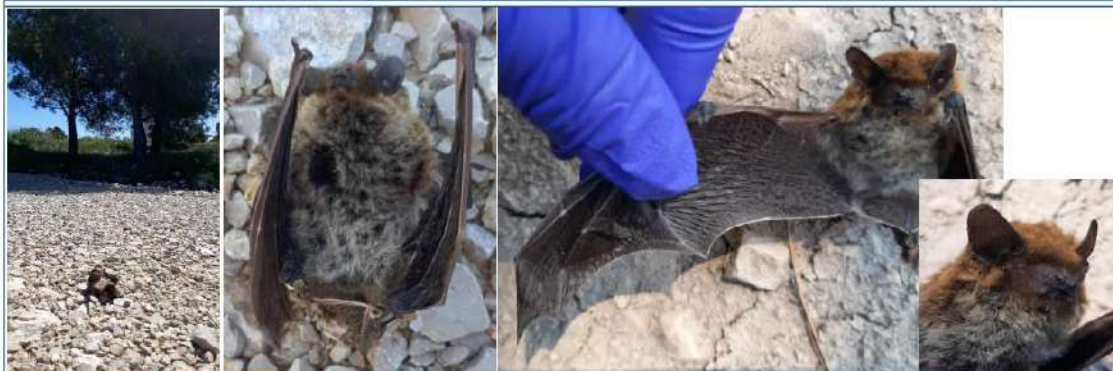
Fotografías

Instalación	Cañaseca	Empresa	TIM LINUM
	Nº de ficha	8	Fecha hallazgo	10/05/2022
Especie	Nombre científico	<i>Pipistrellus kuhlii</i>	Nombre común	Murciélago de borde claro
Categoría de protección	CNEA	RPE	Catálogo Aragón	NC
Características del siniestro	Edad	Adulto	Sexo	H
Localización	Aero más próximo	CAN-05	Distancia	39 metros
Coordenadas	UTM X	676592	UTM Y	4552892
Técnico de campo	Marina Sánchez Muñoz			
Ficha de visita	20220510_PE CAN_V17			
Descripción de los restos	Entero, blando y reciente.			
Tiempo estimado desde la muerte (días)	1-2 días.			
Descripción del entorno	Restos al final del camino del pinar, al SW del aerogenerador.			
Descripción de las actuaciones realizadas tras el hallazgo	Se traslada al arcón de la subestación.			
Observaciones

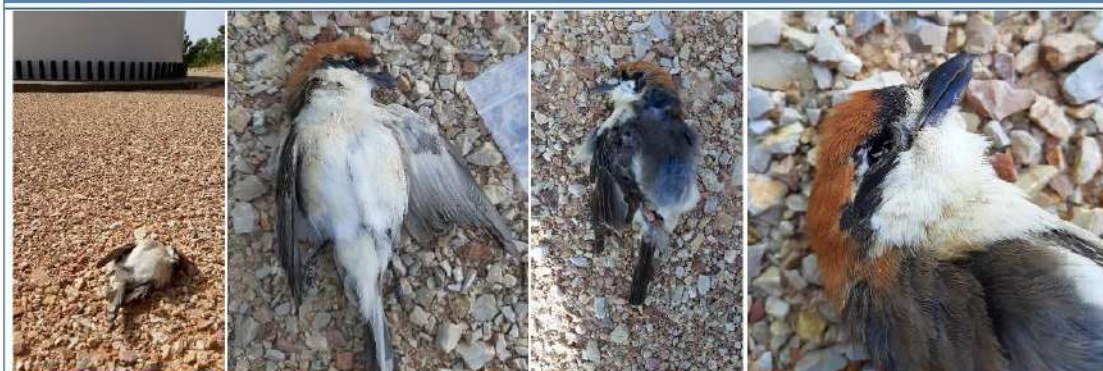
Fotografías

Instalación	Cañaseca	Empresa	TIM LINUM
	Nº de ficha	11	Fecha hallazgo	21/06/2022
Especie	Nombre científico	<i>Lanius senator</i>	Nombre común	Alcaudón común
Categoría de protección	CNEA	RPE	Catálogo Aragón	NC
Características del siniestro	Edad	Adulto	Sexo	M
Localización	Aero más próximo	CAN-01	Distancia	3 metros
Coordenadas	UTM X	676347	UTM Y	4554190
Técnico de campo	Marina Sánchez Muñoz			
Ficha de visita	20220621_PE CAN_V23			
Descripción de los restos	Entero y blando. Varias fracturas en las alas y siendo consumido por hormigas.			
Tiempo estimado desde la muerte (días)	3-4 días.			
Descripción del entorno	Restos en la plataforma circular, al N del aerogenerador.			
Descripción de las actuaciones realizadas tras el hallazgo	Se traslada al arcón de la subestación.			
Observaciones

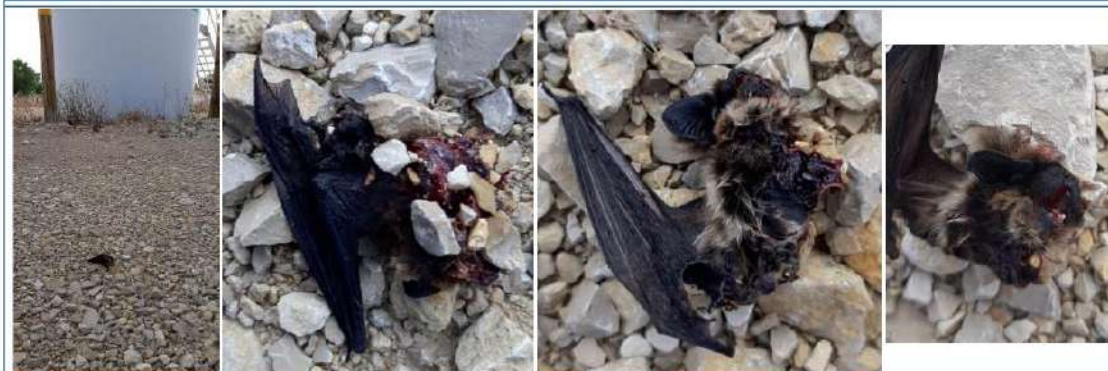
Fotografías

Instalación	Cañaseca	Empresa	TIM LINUM
	Nº de ficha	12	Fecha hallazgo	21/06/2022
Especie	Nombre científico	Pipistrellus sp.	Nombre común	
Categoría de protección	CNEA	-	Catálogo Aragón	-
Características del siniestro	Edad	Adulto	Sexo	
Localización	Aero más próximo	CAN-04	Distancia	12 metros
Coordenadas	UTM X	677239	UTM Y	4552877
Técnico de campo	Marina Sánchez Muñoz			
Ficha de visita	20220621_PE CAN_V23			
Descripción de los restos	Blando y fresco. Falta el ala izquierda, cola y parte del cuerpo. Siendo consumido por hormigas.			
Tiempo estimado desde la muerte (días)	2 días.			
Descripción del entorno	Restos en la plataforma, al W del aerogenerador.			
Descripción de las actuaciones realizadas tras el hallazgo	Se traslada al arcón de la subestación.			
Observaciones	No se puede llegar a identificar la especie. Por tamaño, se estima que pertenece al género Pipistrellus.

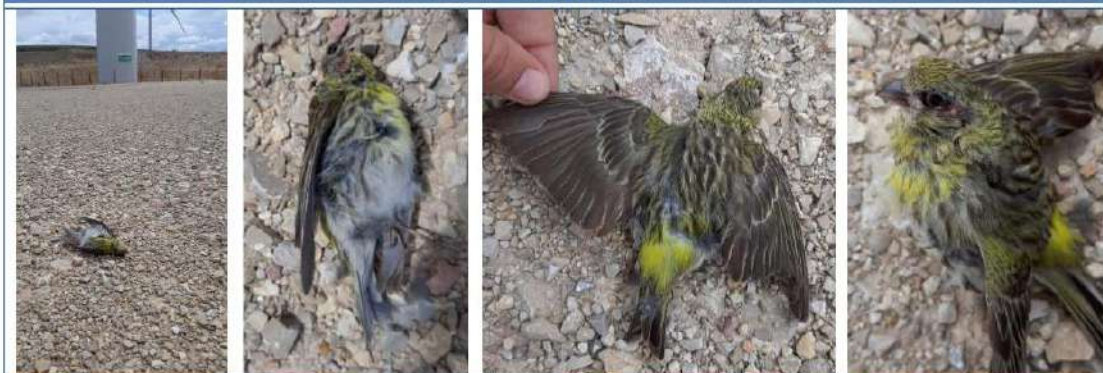
Fotografías

Instalación	Cañaseca	Empresa	TIM LINUM
	Nº de ficha	14	Fecha hallazgo	27/06/2022
Especie	Nombre científico	<i>Serinus serinus</i>	Nombre común	Verdecillo o serín verdecillo
Categoría de protección	CNEA	-	Catálogo Aragón	IE
Características del siniestro	Edad	Adulto	Sexo	H
Localización	Aero más próximo	CAN-02	Distancia	32 metros
Coordenadas	UTM X	676224	UTM Y	4553665
Técnico de campo	Marina Sánchez Muñoz			
Ficha de visita	20220627_PE CAN_V24			
Descripción de los restos	Entero y blando. Siendo consumido por hormigas.			
Tiempo estimado desde la muerte (días)	3-4 días.			
Descripción del entorno	Restos en la plataforma, al NE del aerogenerador.			
Descripción de las actuaciones realizadas tras el hallazgo	Se traslada al arcón de la subestación.			
Observaciones

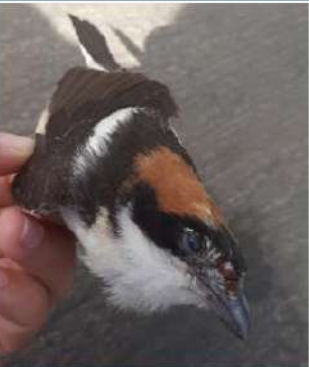
Instalación	Cañaseca	Empresa	TIM LINUM
	Nº de ficha	15	Fecha hallazgo	05/07/2022
Especie	Nombre científico	<i>Lanius senator</i>	Nombre común	Alcaudón común
Categoría de protección	CNEA	RPE	Catálogo Aragón	NC
Características del siniestro	Edad	Adulto	Sexo	M
Localización	Aero más próximo	CAN-04	Distancia	0,3 metros
Coordenadas	UTM X	677252	UTM Y	4552880
Técnico de campo	Marina Sánchez Muñoz			
Ficha de visita	20220705_PE CAN_V25			
Descripción de los restos	Entero, blando y fresco.			
Tiempo estimado desde la muerte (días)	1-2 días.			
Descripción del entorno	Cadáver en la base de hormigón del aerogenerador. Al este.			
Descripción de las actuaciones realizadas tras el hallazgo	Se traslada al arcón de la subestación.			
Observaciones				
Fotografías

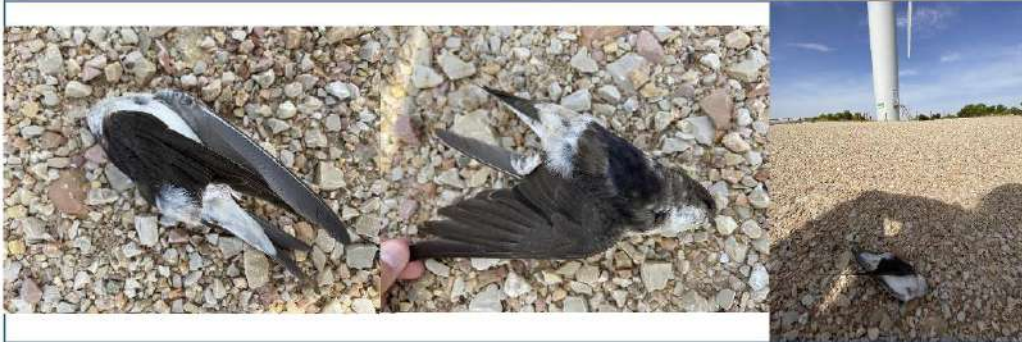
Fotografías

Instalación	Cañaseca	Empresa	TIM LINUM
	Nº de ficha	18	Fecha hallazgo	12/09/2022
Especie	Nombre científico	<i>Delichon urbicum</i>	Nombre común	Avión común
Categoría de protección	CNEA	RPE	Catálogo Aragón	NC
Características del siniestro	Edad	Adulto	Sexo	M
Localización	Aero más próximo	CAN-04	Distancia	15 m
Coordenadas	UTM X	677264	UTM Y	4552838
Técnico de campo	Julia Martínez Lacámara			
Ficha de visita	20220912_PE CAN_V35			
Descripción de los restos	Entero y blando.			
Tiempo estimado desde la muerte (días)	Horas.			
Descripción del entorno	Terreno sin vegetación, base del aerogenerador.			
Descripción de las actuaciones realizadas tras el hallazgo	Se traslada al arcón de la subestación.			
Observaciones

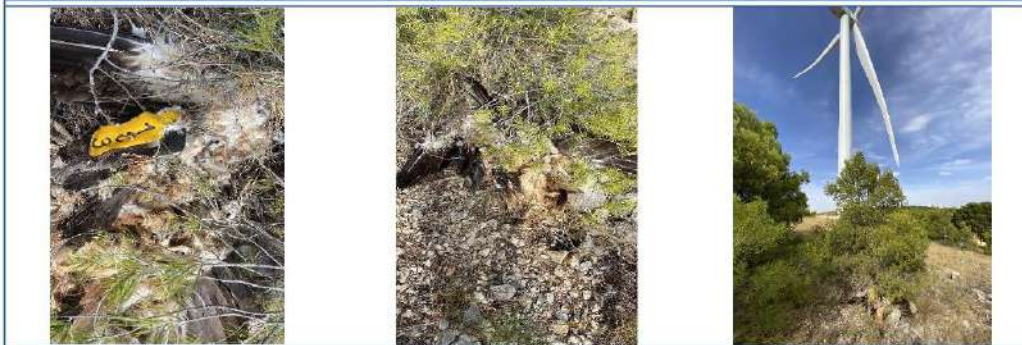
Fotografías

Instalación	Cañaseca	Empresa	TIM LINUM
	Nº de ficha	19	Fecha hallazgo	12/09/2022
Especie	Nombre científico	<i>Gyps fulvus</i>	Nombre común	Buitre leonado
Categoría de protección	CNEA	RPE	Catálogo Aragón	NC
Características del siniestro	Edad	Adulto	Sexo	M
Localización	Aero más próximo	CAN-01	Distancia	20 m
Coordenadas	UTM X	676346	UTM Y	4554143
Técnico de campo	Julia Martínez Lacámara			
Ficha de visita	20220912_PE CAN_V35			
Descripción de los restos	Huesos y plumas, con marcaje.			
Tiempo estimado desde la muerte (días)	> 10 días.			
Descripción del entorno	Pinar.			
Descripción de las actuaciones realizadas tras el hallazgo	Se traslada al arcón de la subestación.			
Observaciones

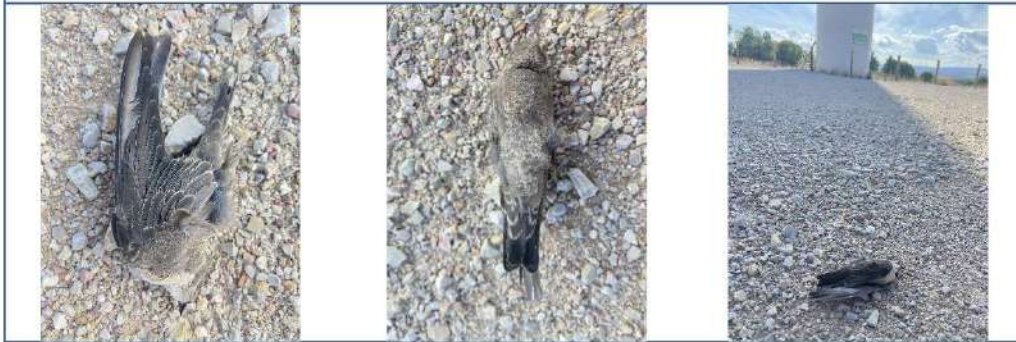
Fotografías

Instalación	Cañaseca	Empresa	TIM LINUM
	Nº de ficha	20	Fecha hallazgo	02/11/2022
Especie	Nombre científico	<i>Ptyonoprogne rupestris</i>	Nombre común	Avión roquero
Categoría de protección	CNEA	RPE	Catálogo Aragón	NC
Características del siniestro	Edad	Joven	Sexo	
Localización	Aero más próximo	CAN-05	Distancia	20m
Coordenadas	UTM X	676629	UTM Y	4552925
Técnico de campo	Julia Martínez Lacámara			
Ficha de visita	20221102_PE CAN_V41			
Descripción de los restos	Entero.			
Tiempo estimado desde la muerte (días)	< 2 días.			
Descripción del entorno	Terreno sin vegetación cerca del Aero CAN_05.			
Descripción de las actuaciones realizadas tras el hallazgo	Se traslada al arcón de la subestación.			
Observaciones

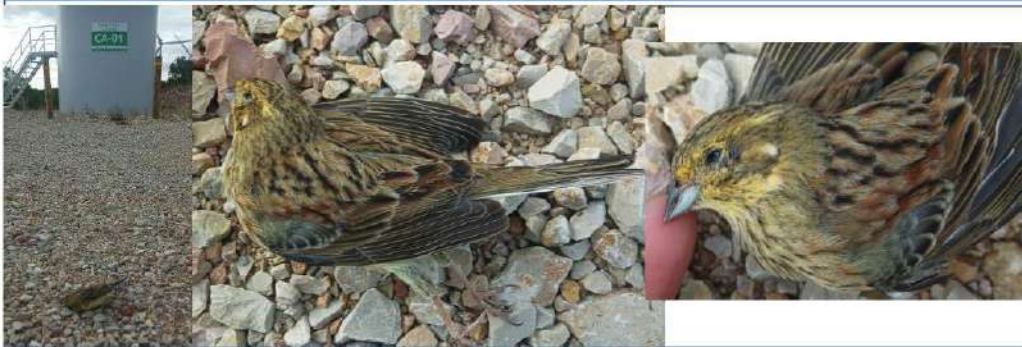
Fotografías

Instalación	Cañaseca	Empresa	TIM LINUM
	Nº de ficha	21	Fecha hallazgo	30/11/2022
Especie	Nombre científico	<i>Emberiza cirius</i>	Nombre común	sotefío o escribano de garga
Categoría de protección	CNEA	RPE	Catálogo Aragón	NC
Características del siniestro	Edad	Adulto	Sexo	M
Localización	Aero más próximo	CAN-1	Distancia	21m
Coordenadas	UTM X	676352	UTM Y	4554208
Técnico de campo	Pablo Barba Gimeno			
Ficha de visita	20221130_PE CAN_V44			
Descripción de los restos	Entero.			
Tiempo estimado desde la muerte (días)	< 2 días.			
Descripción del entorno	Zona de plataforma, junto al aerogenerador			
Descripción de las actuaciones realizadas tras el hallazgo	Se traslada al congelador de la SET.			
Observaciones
