INFORME DE VIGILANCIA AMBIENTAL

PARQUE EÓLICO "DEHESA DE MALLÉN"

- FASE DE FUNCIONAMIENTO / 3er año -

Periodo Septiembre-Diciembre 2022

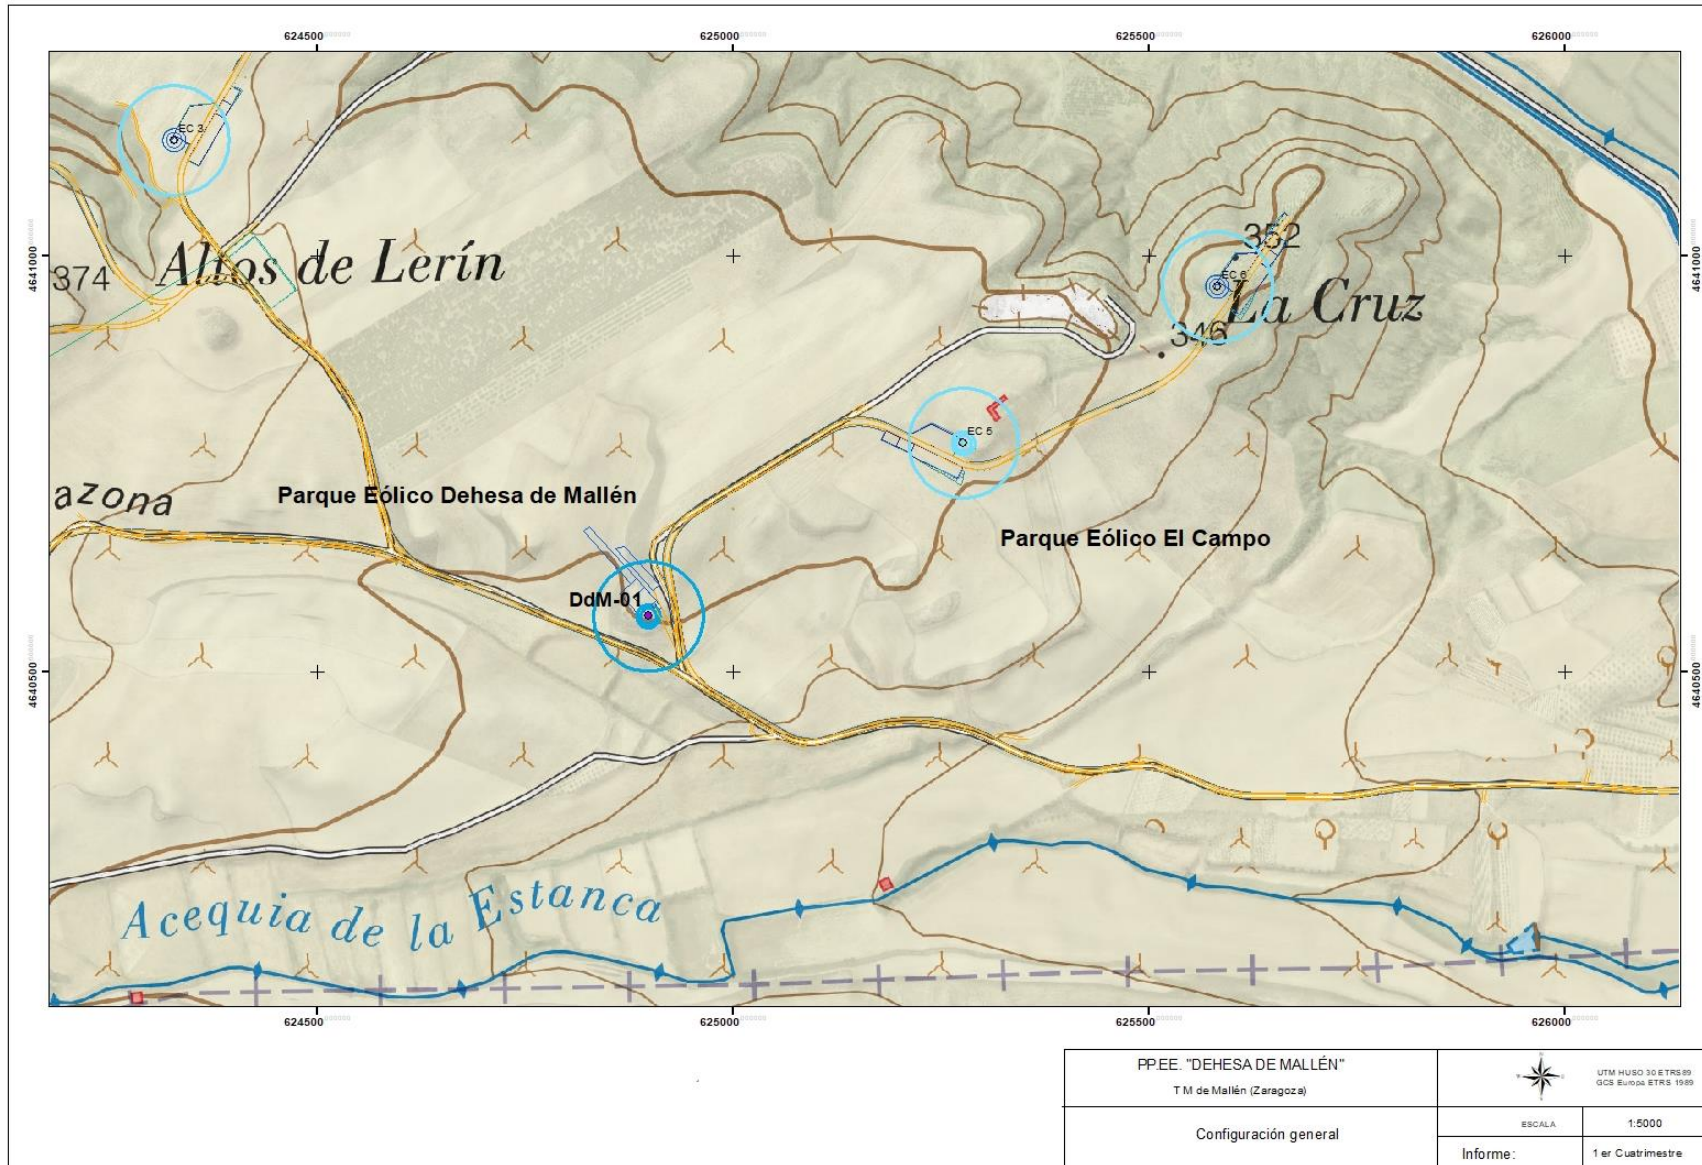
Mapa 1. Configuración general del parque eólico "Dehesa de Mallén"

El parque eólico, consta de 1 aerogenerador Acciona AW-132, con una potencia unitaria de 3,465 MW, un diámetro de rotor de 132 m y una altura de buje de 84 m. El sistema de balizamiento nocturno en la zona superior de la góndola es tipo Media A/Media C. El modelo de iluminaria utilizado es el siguiente:

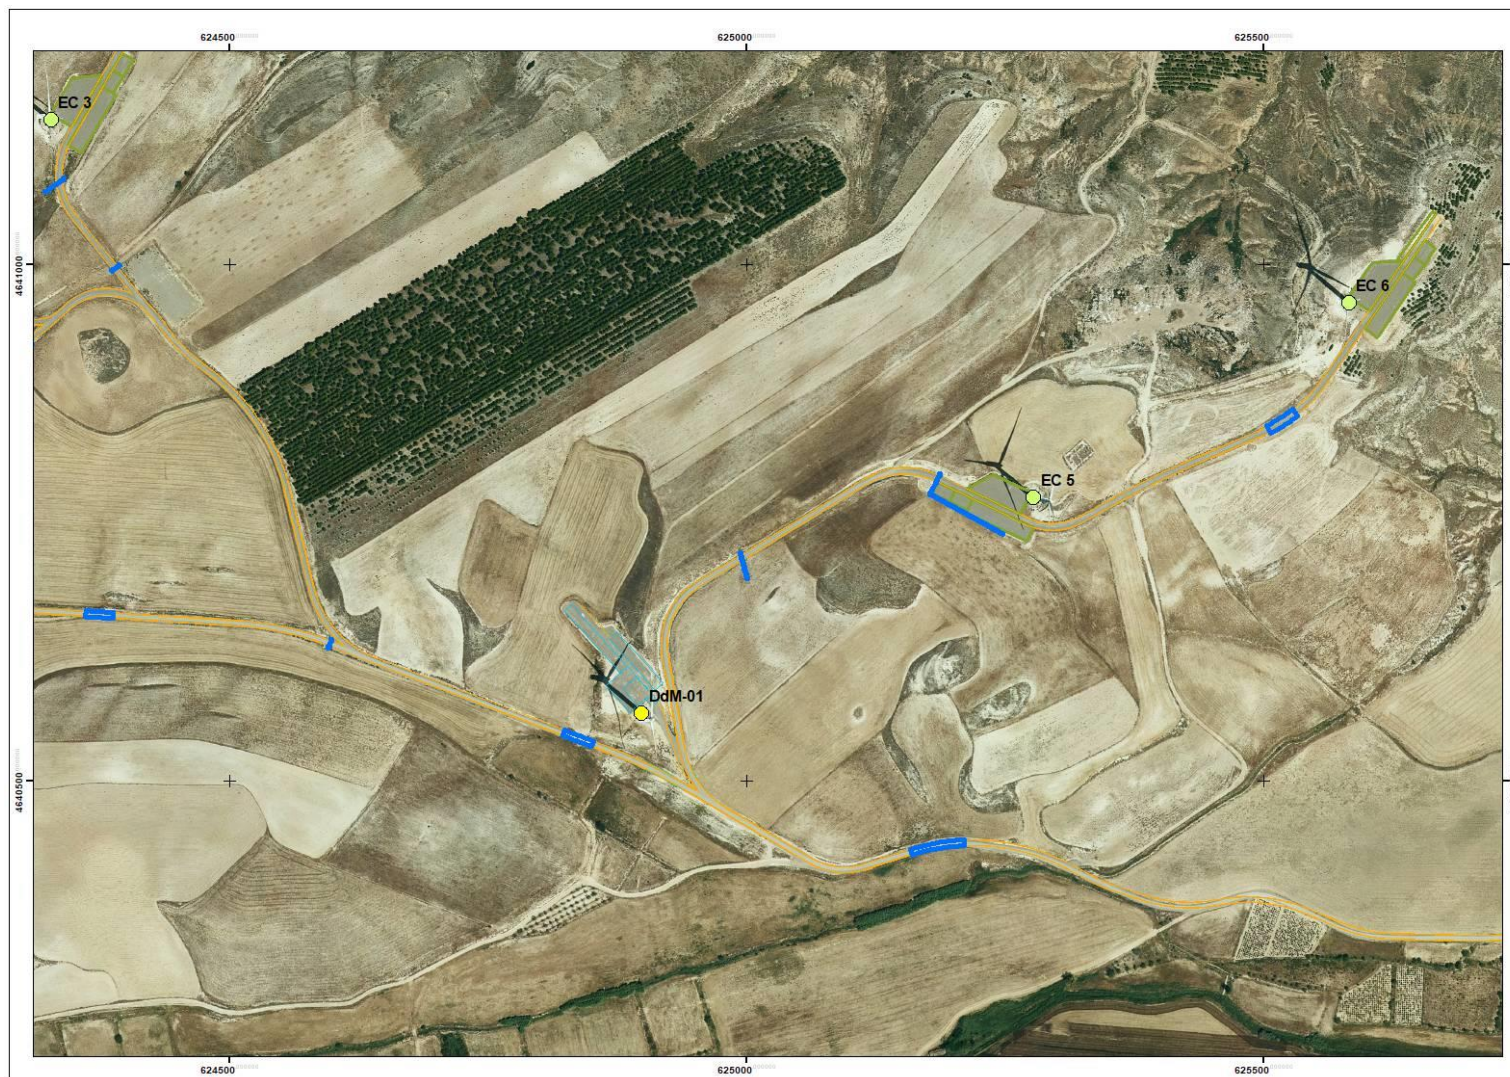
Mapa 2. Localización de los puntos de drenaje en el entorno de PE Dehesa de Mallén

Al tratarse de un único aerogenerador los sistemas de drenaje quedan integrados en los llevados a cabo para el parque eólico El Campo y sus posiciones EC-05 y EC-06, por lo tanto, no se definen nuevos sistemas siendo el más destacable el vado que se localiza en el tramo de vial justo debajo de la posición del aerogenerador y que da acceso a las posiciones EC-01 a EC-04.

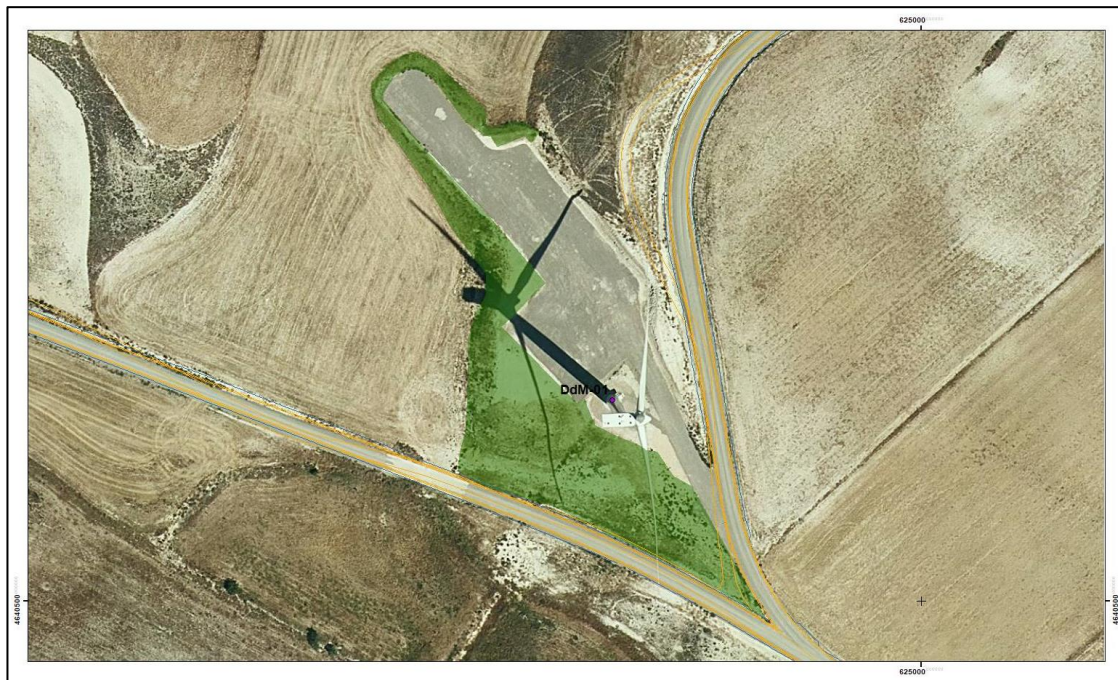
Figura 4. En verde zona donde se llevó a cabo las labores de hidrosiembra

En concreto se realizaron trabajos de hidrosiembra en los taludes de terraplen.

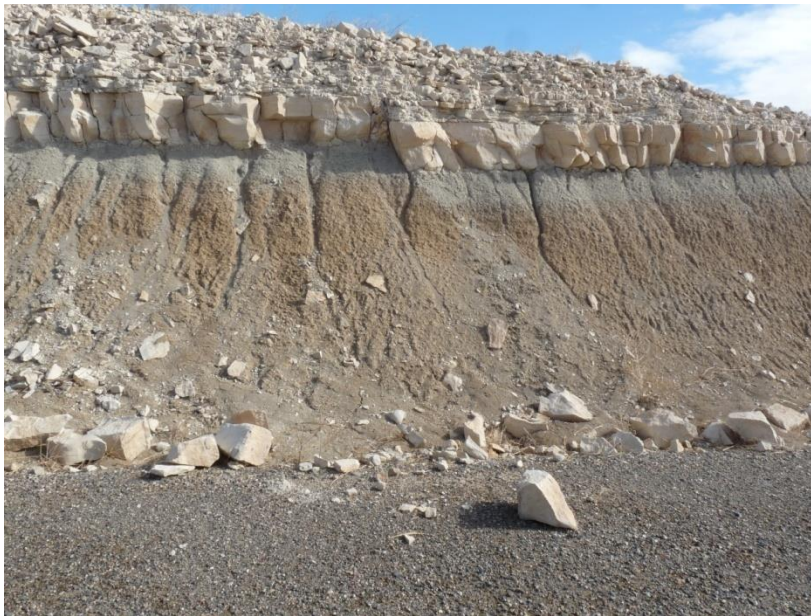
Foto 4. Desprendimientos de bloques sobre la plataforma de DM-01

En líneas generales los sistemas de drenaje en torno a la plataforma se encuentran relativamente limpios y tan sólo se localizan algunos bloques caídos del talud que delimita la plataforma como consecuencia de los procesos erosivos naturales que sufren este tipo de relieves resultantes. La fragmentación de las capas duras como consecuencia de diversos factores meteorológicos (gelifracción fundamentalmente) al perder la base blanda que las sujeta por el arrastre de la escorrentía se van desprendiendo hasta que el talud alcanza una pendiente más estable.

Si bien los procesos erosivos detectados no son de gran relevancia se considera necesario seguir la evolución de los mismos por si resultase necesaria la realización de alguna acción de limpieza o estabilización.

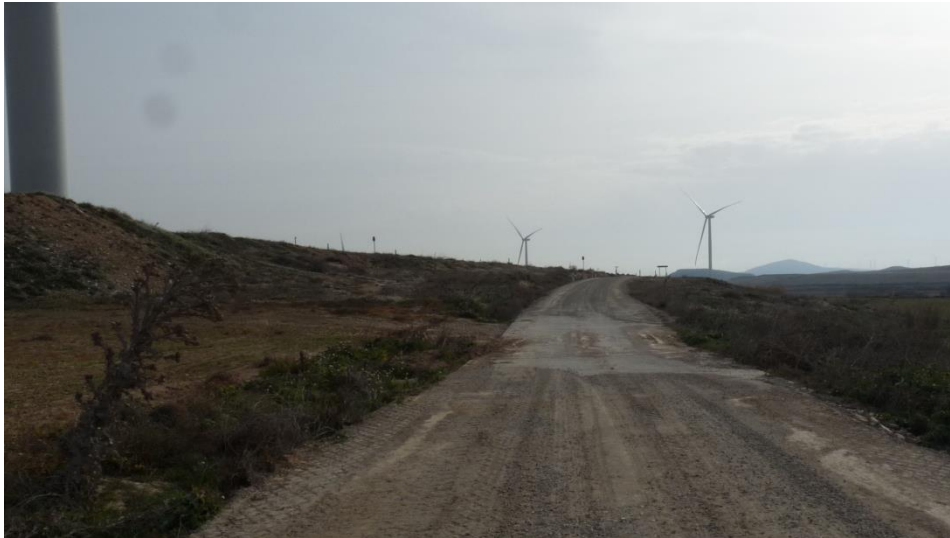
Foto 5. Vado debajo de DM-01

Durante este periodo además, dado que el campo que se localiza a pie de talud de la plataforma, se ha cultivado, no ha habido arrastres de tierras y el vado ha sido funcional. Una vez limpio de barro vuelve a cumplir su función.

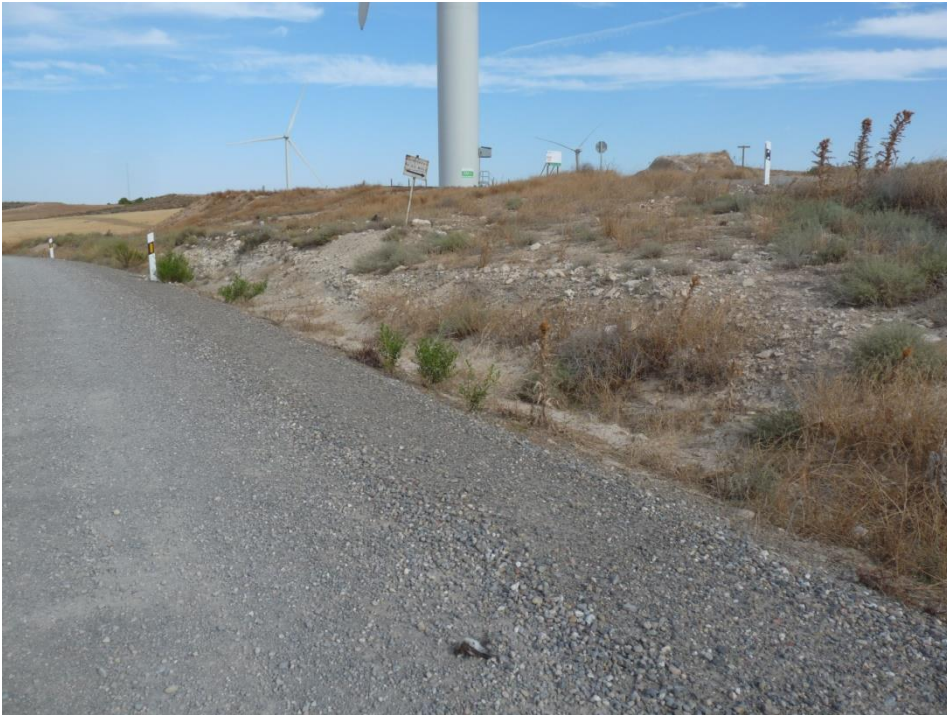
Cadaver de Papamoscas cerrojillo en DM-01
