Parque eólico "EL CASTILLO" y sus infraestructuras de evacuación

VIGILANCIA AMBIENTAL EN FASE DE EXPLOTACIÓN

NOMBRE DE LA INSTALACIÓN	PARQUE EÓLICO "EL CASTILLO"
PROVINCIA UBICACIÓN INSTALACIÓN	TERUEL Y ZARAGOZA
NOMBRE DEL TITULAR	DESARROLLOS EÓLICOS DE TERUEL, S.L.
CIF DEL TITULAR	B99245276
NOMBRE DE LA EMPRESA VIGILANCIA	CIMA DESARROLLO Y MEDIO AMBIENTE, SLU
INFORME DE FASE DE	EXPLOTACIÓN
PERIODICIDAD DEL INFORME SEGÚN DÍA	CUATRIMESTRAL
AÑO DE SEGUIMIENTO	AÑO 1
Nº DE INFORME Y AÑO DE SEGUIMIENTO	INFORME Nº3 DEL AÑO 1
PERIODO QUE RECOGE EL INFORME	SEPTIEMBRE 2022 – DICIEMBRE 2022

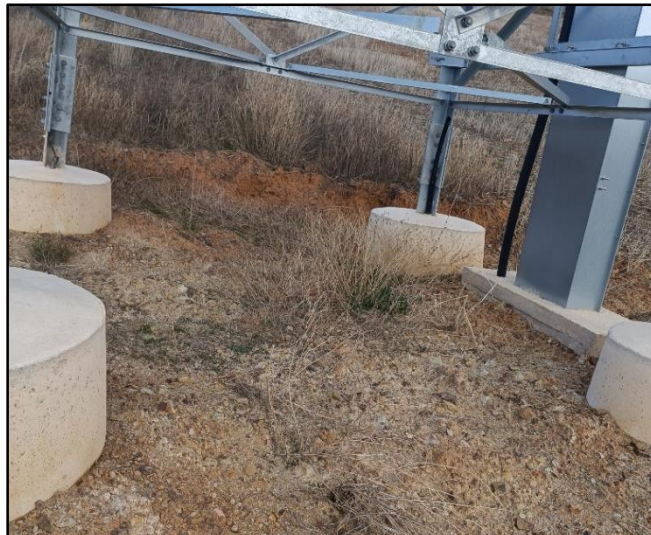
Respecto al drenaje, tampoco se ha detectado ninguna alteración importante del terreno en ambas infraestructuras. Además, se puede considerar que la escorrentía detectada bajo en apoyo LCAS-01 en el primer cuatrimestre del año (enero-abril) ha sido estabilizado y subsanado, con la recolonización del terreno por flora silvestre (Fotografía 1).

Fotografía 1. Naturalización y estabilización del terreno bajo la base del apoyo LCAS-01

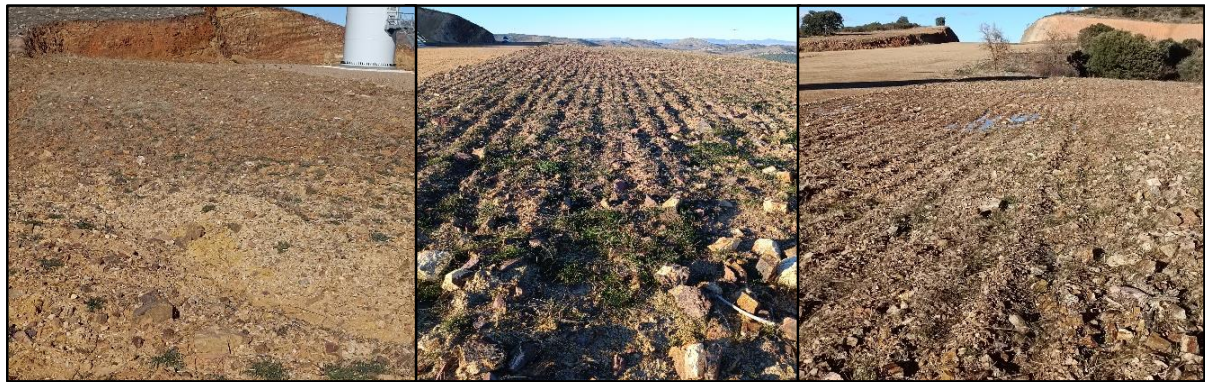
Respecto a las plataformas, tanto la germinación de la hidrosiembra realizada durante la primavera pasada como la recolonización natural por parte de la vegetación local se están desarrollando de manera muy lenta (Fotografía 3), probablemente como consecuencia de las escasas lluvias y las altas temperaturas registradas en verano y otoño.

Fotografía 3. Aspecto general de diversas plataformas tras la hidrosiembra en primavera

Tras la hidrosiembra se observa algunas matas de leguminosas dispersas que consiguieron aprovechar las escasas lluvias estivales para germinar y sobrevivir este periodo de sequía. Por el contrario, las gramíneas aún no han germinado después de las lluvias otoñales, debido al bajo porcentaje de semillas viables en el terreno o por suelos demasiados compactos que no favorecen su germinación.

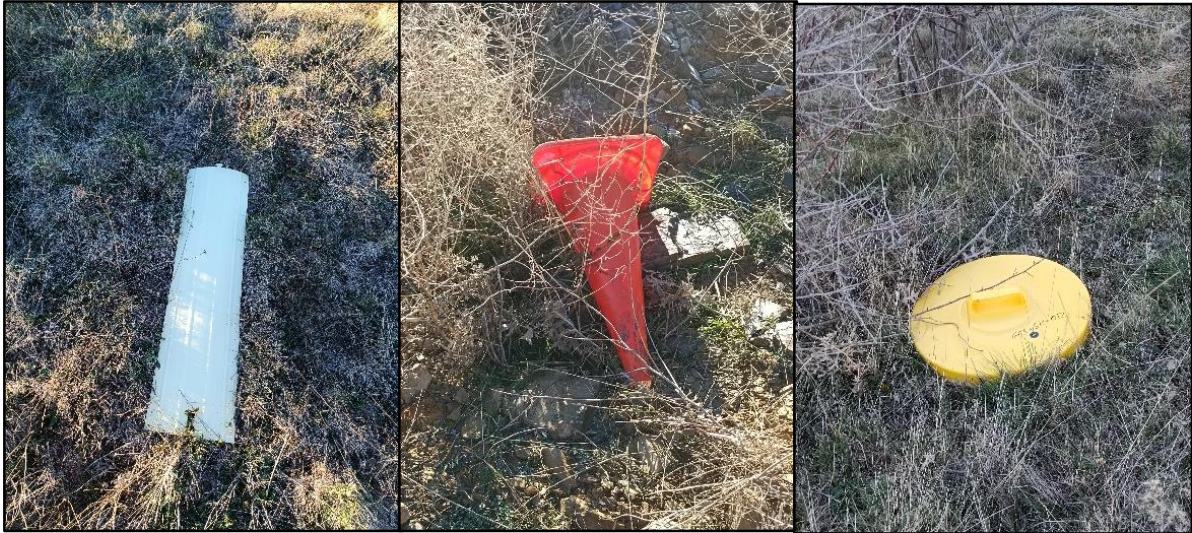
No se ha detectado ninguna acumulación importante de residuos en el parque eólico ni en su línea de evacuación. No obstante, se localizan algunos restos dispersos procedentes de las labores de mantenimiento de las turbinas (conos, guantes, etc.; Fotografía 4). Se ha puesto en conocimiento del jefe del parque eólico, recomendándose realizar una campaña de recogida de los mismos si fuera necesario.

Fotografía 4. Algunos residuos encontrados alrededor de los aerogeneradores del parque eólico “El Castillo”.
