Parque eólico "EL CASTILLO" y sus infraestructuras de evacuación

VIGILANCIA AMBIENTAL EN FASE DE EXPLOTACIÓN

NOMBRE DE LA INSTALACIÓN	PARQUE EÓLICO "EL CASTILLO"
PROVINCIA UBICACIÓN INSTALACIÓN	TERUEL Y ZARAGOZA
NOMBRE DEL TITULAR	DESARROLLOS EÓLICOS DE TERUEL, S.L.
CIF DEL TITULAR	B99245276
NOMBRE DE LA EMPRESA VIGILANCIA	CIMA DESARROLLO Y MEDIO AMBIENTE, SLU
INFORME DE FASE DE	EXPLOTACIÓN
PERIODICIDAD DEL INFORME SEGÚN DÍA	CUATRIMESTRAL
AÑO DE SEGUIMIENTO	AÑO 2
Nº DE INFORME Y AÑO DE SEGUIMIENTO	INFORME Nº1 DEL AÑO 2
PERIODO QUE RECOGE EL INFORME	ENERO 2023 – ABRIL 2023

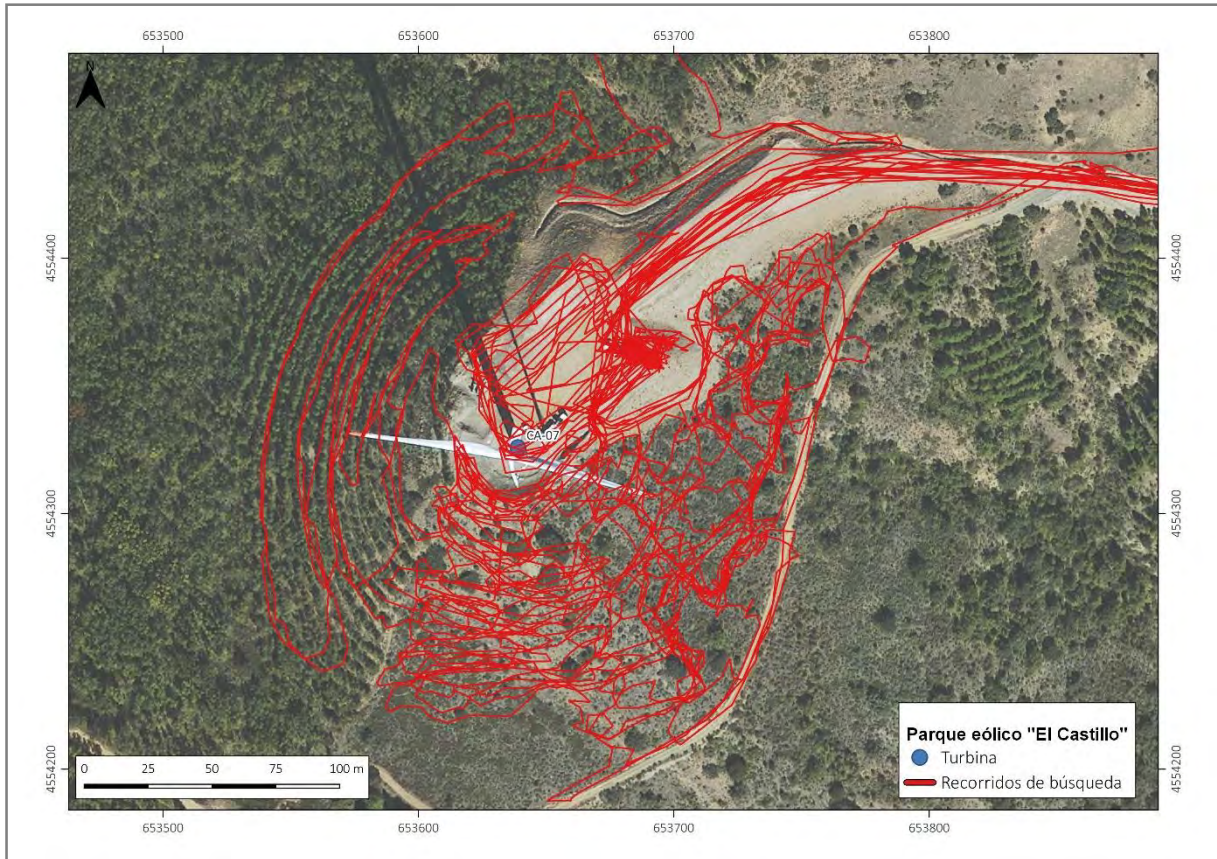
Ilustración 2. Recorridos efectuados para la búsqueda de siniestros en la turbina CA07 del parque eólico "El Castillo".

Para cuantificar la mortandad debida a los aerogeneradores y a su línea de evacuación se han llevado a cabo dos muestreos diferenciados. El primero de ellos, realizado en el parque eólico, consistió en una búsqueda intensiva a pie dibujando una espiral de 100 metros (con un ancho de banda de 5-10 metros) alrededor de cada turbina (Ilustración 2). El tiempo

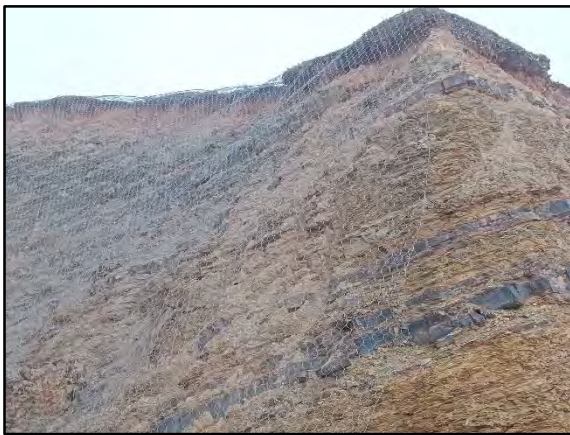
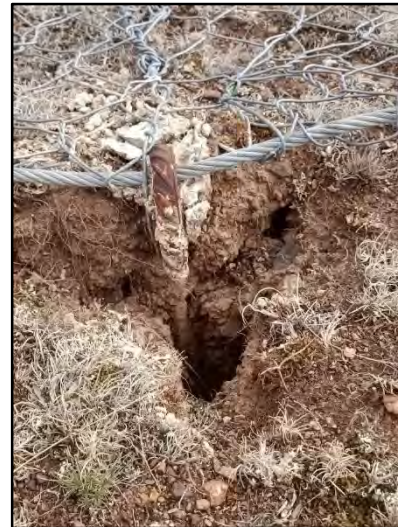
Fotografía 1. Malla de sujeción (izquierda) y detalle de un anclaje parcialmente suelto (derecha)

En este sentido, destacar que en el talud situado en la plataforma del aerogenerador CA01 existe una malla de protección contra desprendimientos de roca cuyos anclajes han perdido sujeción, ya que el terreno se ha abierto alrededor de la cimentación (Fotografía 1).

En las últimas inspecciones la incidencia ha permanecido sin cambios. No obstante, se tiene previsto balizar la zona para evitar el acceso del personal, así como acondicionar la pendiente del terreno para evitar nuevos desprendimientos y reforzar la malla.

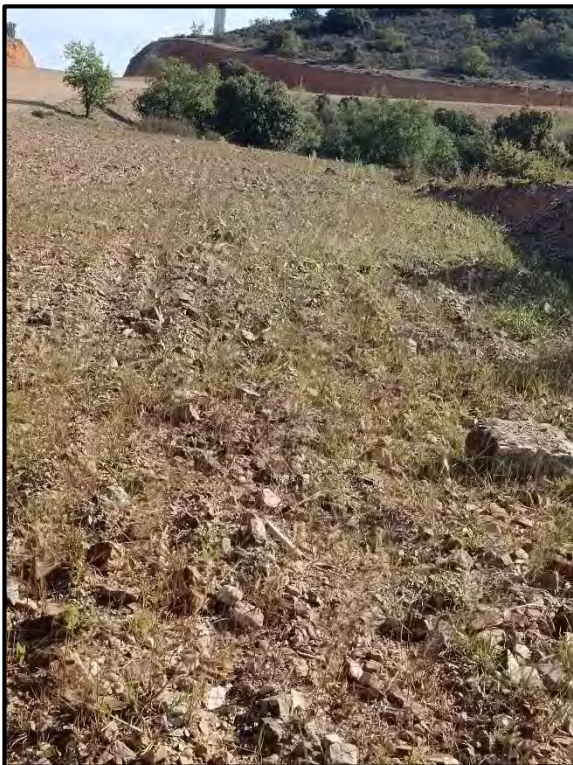
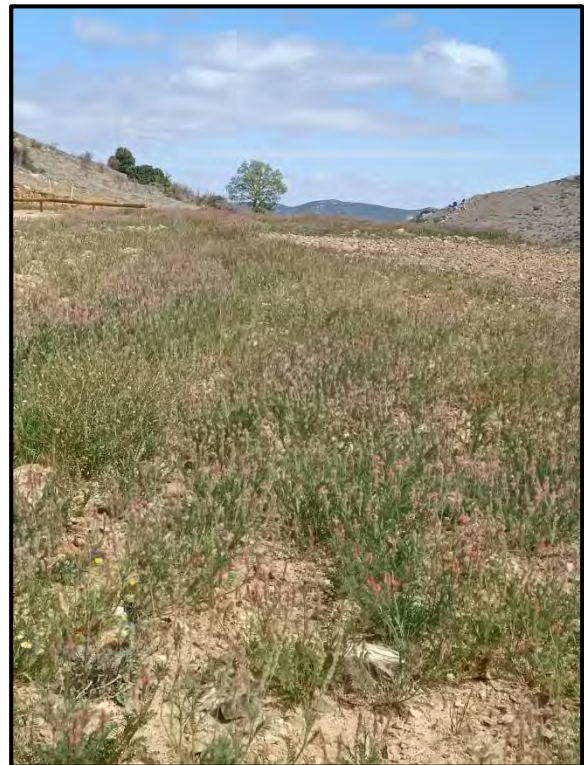
Fotografía 2. Estado actual de la hidrosiembra en las plataformas de las turbinas CA06 (izquierda) y CA03 (derecha)

La revegetación realizada en las plataformas presenta ciertas diferencias entre el sector oriental y occidental, siendo en este último más fructífera. Concretamente en las plataformas de los aerogeneradores CA01, CA02 y CA03 gran parte de las leguminosas han conseguido germinar, desarrollarse, florecer y, muy probablemente, completar su ciclo produciendo semillas. Por el contrario, en el resto de turbinas, este crecimiento vegetativo ha sido menor (Fotografía 2).

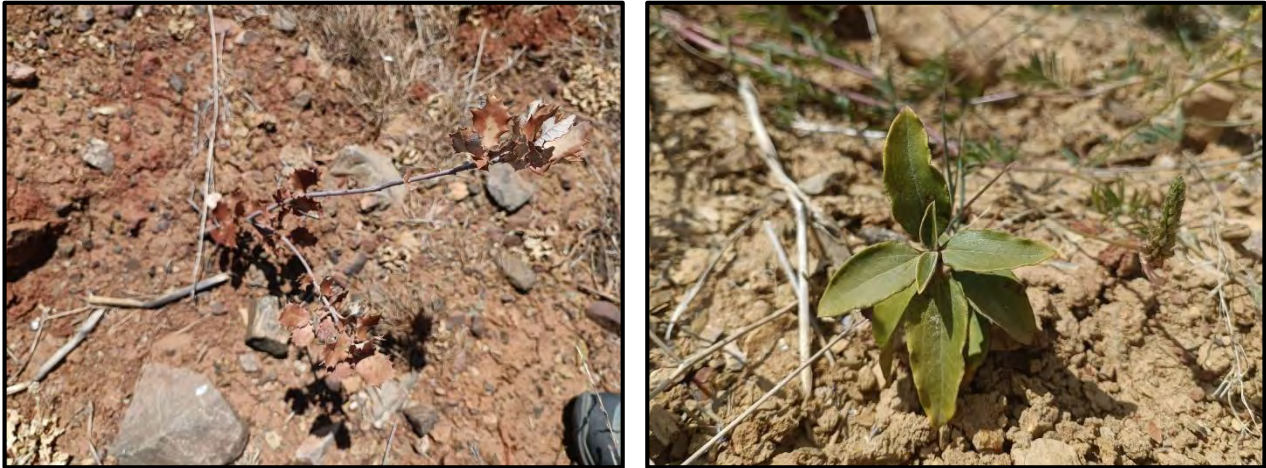
Fotografía 3. Pie de encina seca (izquierda) y jara pringosa en desarrollo (derecha)

Algunas especies se han visto más afectadas que otras. Así, los pies del género *Quercus* sp. muestran un alto porcentaje de marras, mientras que taxones arbustivos como el tomillo, majuelo, jara pringosa y rosales han tenido una proporción de éxito mayor (Fotografía 3).

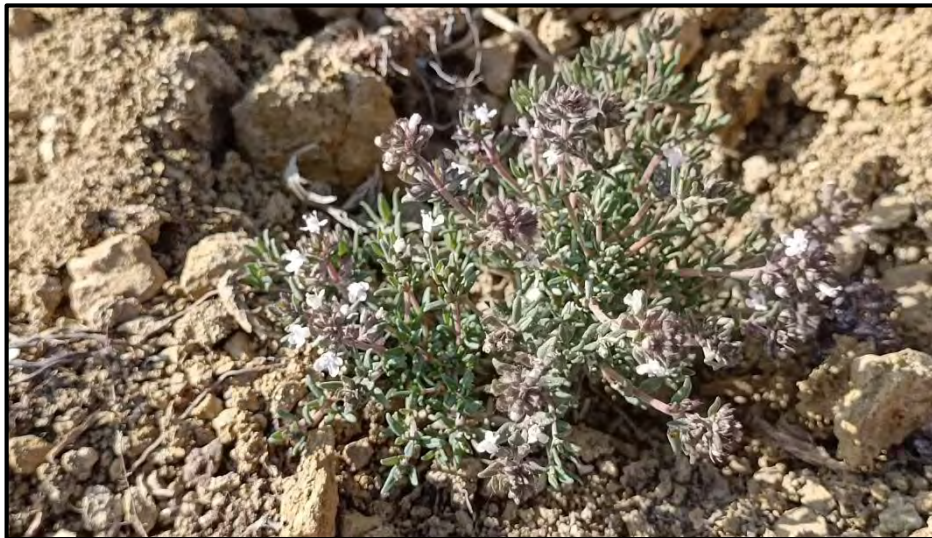
Fotografía 4. Tomillo

El éxito de las plantaciones también parece depender de las condiciones del suelo, siendo superior en aquellas zonas donde se recogen y acumulan las aguas pluviales y ambientes de umbría.

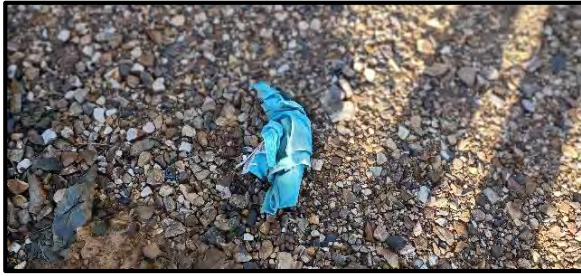
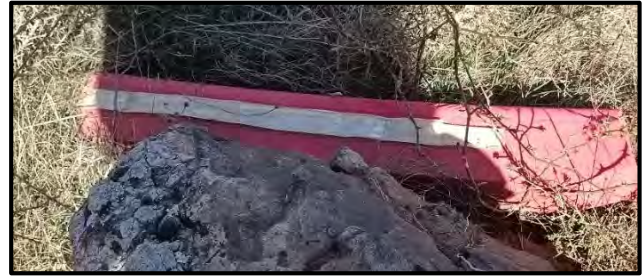
Fotografía 5. Residuos procedentes del mantenimiento de las turbinas en el parque eólico “El Castillo”

No se ha detectado ninguna acumulación importante de residuos en el parque eólico ni en su línea de evacuación. No obstante, se localizan ocasionalmente algunos restos dispersos procedentes de las labores de mantenimiento de las turbinas (como conos, trapos, guantes, etc.;Fotografía 5). Por este motivo, se ha organizado una campaña de recogida de los mismos a lo largo del mes de junio.

En términos generales la gestión de los residuos se realiza correctamente. Son segregados en contenedores con tapa, equipados con bandejas de retención en el caso de ser susceptibles de generar derrames. Los distintos contenedores estuvieron debidamente etiquetados según la legislación vigente de forma clara, legible e indeleble.
