INFORME DE VIGILANCIA AMBIENTAL

PARQUE EÓLICO "LA ESTANCA"

3er Informe Cuatrimestral año 3

Periodo Septiembre -Diciembre 2022

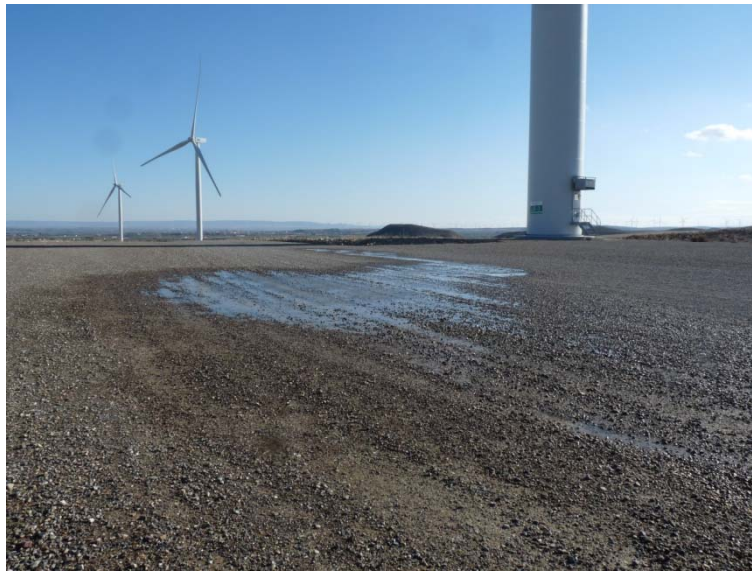
En cuanto a cunetas y obras de fábrica colocadas en viales y plataformas presentan buen estado cumpliendo su función.

Foto 7. Pequeña acumulación de agua en la plataforma de LE-03

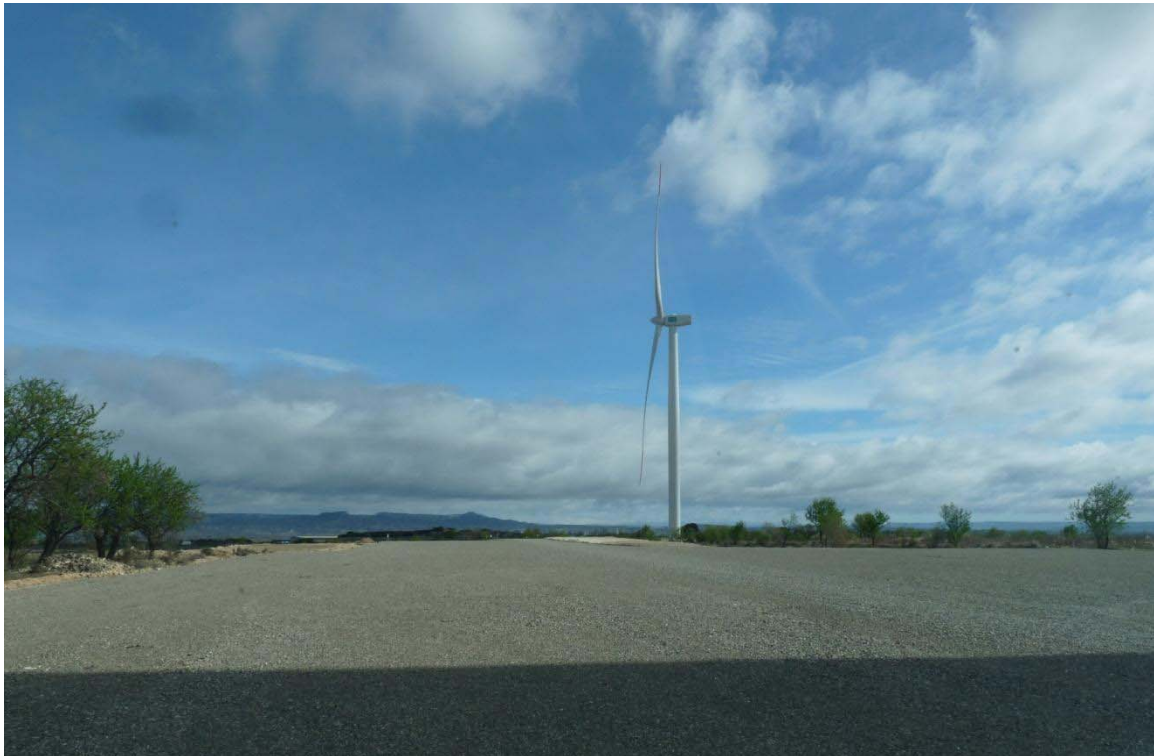
Visual de LE -08 con las palas pintadas desde el punto de observación
