# PARQUE EÓLICO "LAS HERRERÍAS"

## VIGILANCIA AMBIENTAL EN FASE DE EXPLOTACIÓN

NOMBRE DE LA INSTALACIÓN	PARQUE EÓLICO "LAS HERRERÍAS"
PROVINCIA UBICACIÓN INSTALACIÓN	ZARAGOZA
NOMBRE DEL TITULAR	EDP RENOVABLES ESPAÑA, S.L.U.
CIF DEL TITULAR	B91115196
NOMBRE DE LA EMPRESA VIGILANCIA	CIMA DESARROLLO Y MEDIO AMBIENTE, SLU
INFORME DE FASE DE	EXPLOTACIÓN
PERIODICIDAD DEL INFORME SEGÚN DÍA	CUATRIMESTRAL
AÑO DE SEGUIMIENTO	Año 1
Nº DE INFORME Y AÑO DE SEGUIMIENTO	INFORME Nº1 DEL AÑO 1
PERIODO QUE RECOGE EL INFORME	ENERO 2022 – ABRIL 2022

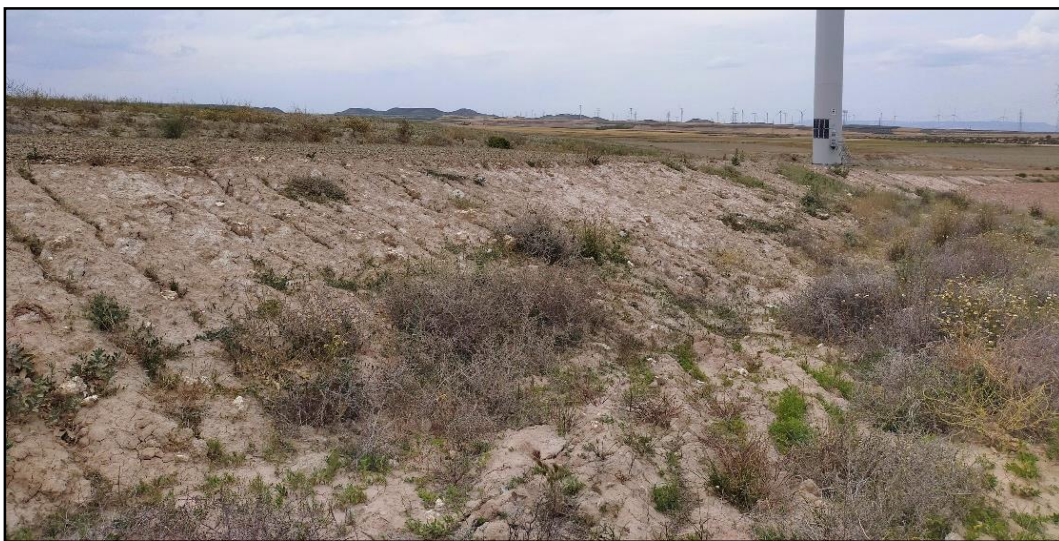
Durante estos primeros cuatro meses no se han detectado incidencias importantes relacionadas con procesos erosivos debido a que, por lo general, los taludes originados son de escasa consideración (de escasa altura y poca pendiente).

Únicamente al sur de la turbina HE-03, en el vial de acceso al aerogenerador, el terreno ha comenzado a presentar algunos regueros fruto de la circulación del agua tras periodos de lluvia, produciendo cierta erosión. Se tiene previsto seguir su evolución, aunque en ellos ha comenzado a desarrollarse vegetación natural, lo que ayudará a la fijación del terreno.

**Fotografía 1.** Pequeños regueros en el talud del aerogenerador HE-03.

Esta incidencia ha sido puesta en conocimiento del jefe del parque eólico.

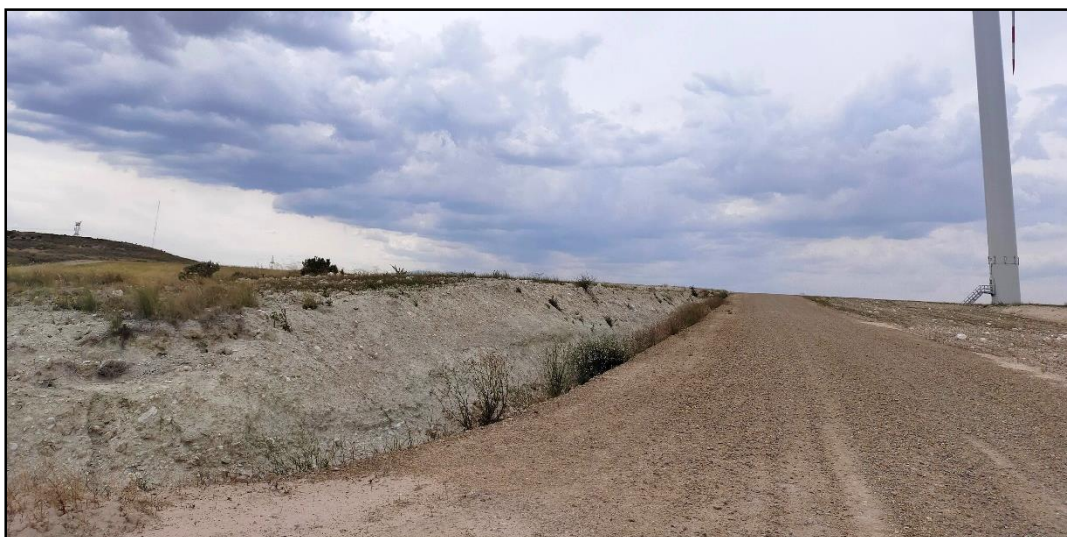
El aerogenerador HE-01 presenta varios taludes, situados tanto en los viales de acceso como en las plataformas. En ellos la siembra realizada todavía no es evidente, pero ciertas zonas ya han comenzado a experimentar una recolonización natural de la vegetación.

**Fotografía 2.** Talud desprovisto de vegetación.

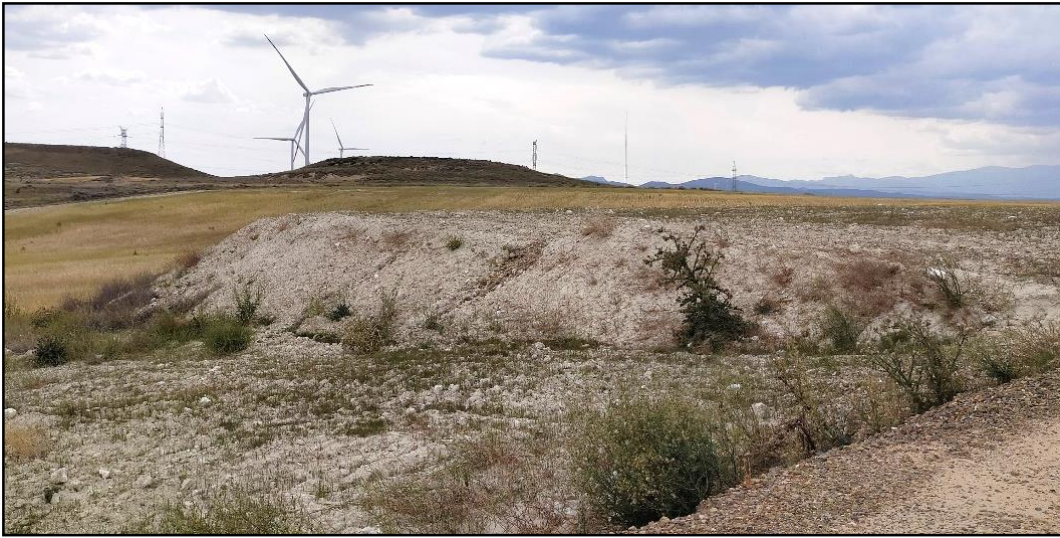
**Fotografía 3.** Talud sembrado con cierta recolonización vegetal natural.

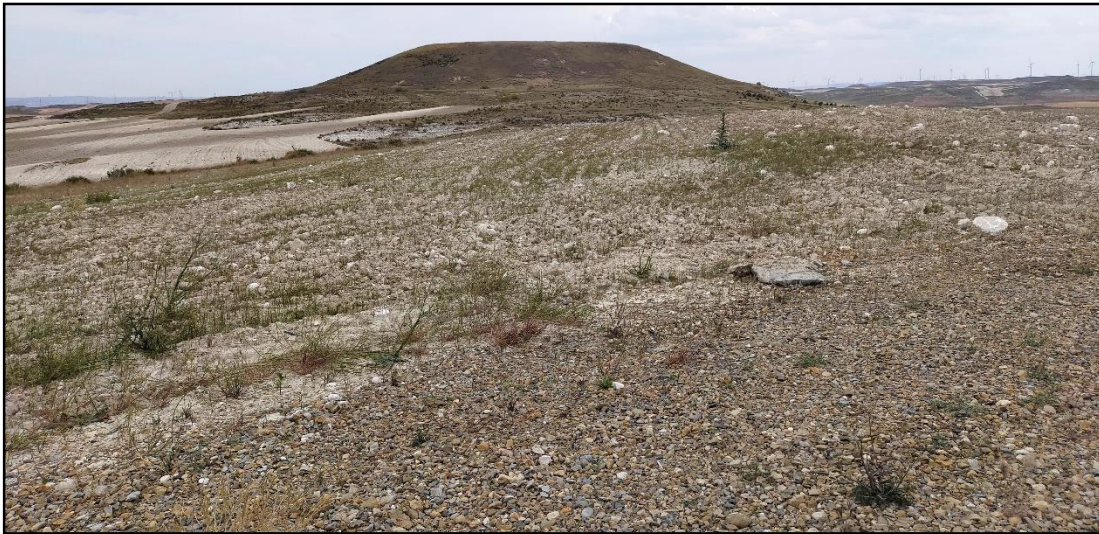
Por otro lado, las plataformas utilizadas temporalmente han sido restauradas mediante el labrado del terreno y siembra posterior. Actualmente, la germinación de las plantas es relativamente uniforme en la superficie actuada, aunque todavía de escasa altura. Se llevará a cabo una revisión tras el verano para determinar con certeza el éxito de la siembra.

**Fotografía 4.** Terreno labrado y sembrado junto a HE-01.

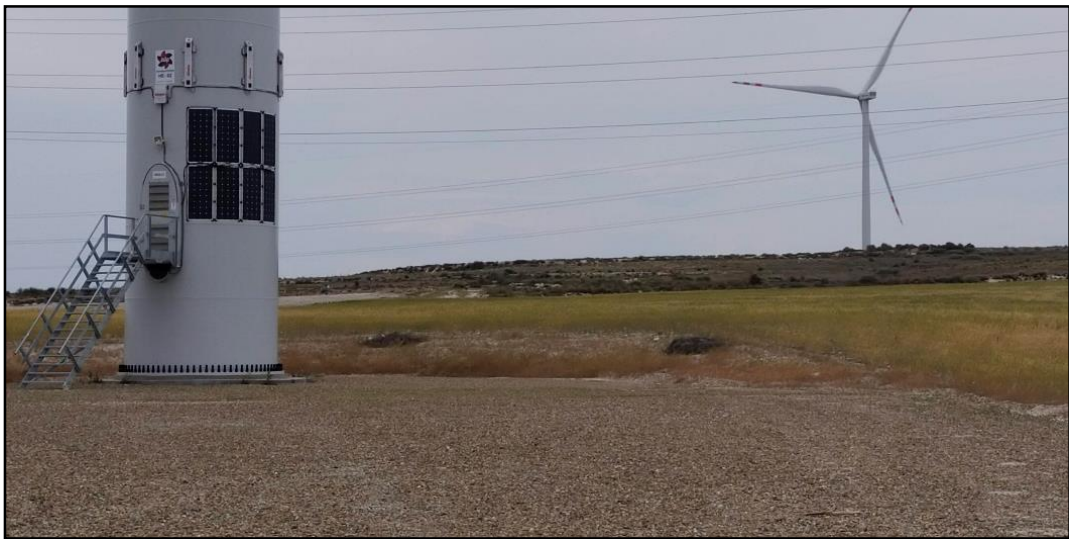
En las proximidades del aerogenerador HE-02 únicamente se ha generado un talud de escasa altura (menos de 1 metro), en el que se han plantado algunas especies arbustivas que han prosperado. Al mismo tiempo, la vegetación natural también está empezando a colonizarlo.

**Fotografía 5.** Pequeño talud junto a HE-02.

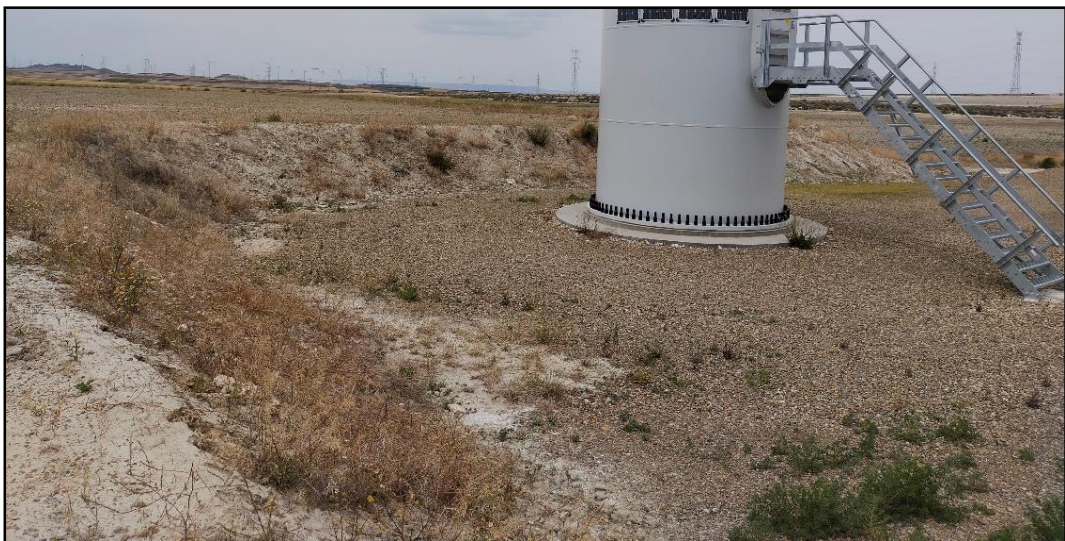
En la turbina HE-03 existen diversos taludes de poca consideración. Uno de ellos ha sido objeto de plantación con especies arbustivas de carácter estepario que están prosperando de forma adecuada y que se está viendo complementada por la recolonización natural.

**Fotografía 6.** Desarrollo de plantones junto a HE-03

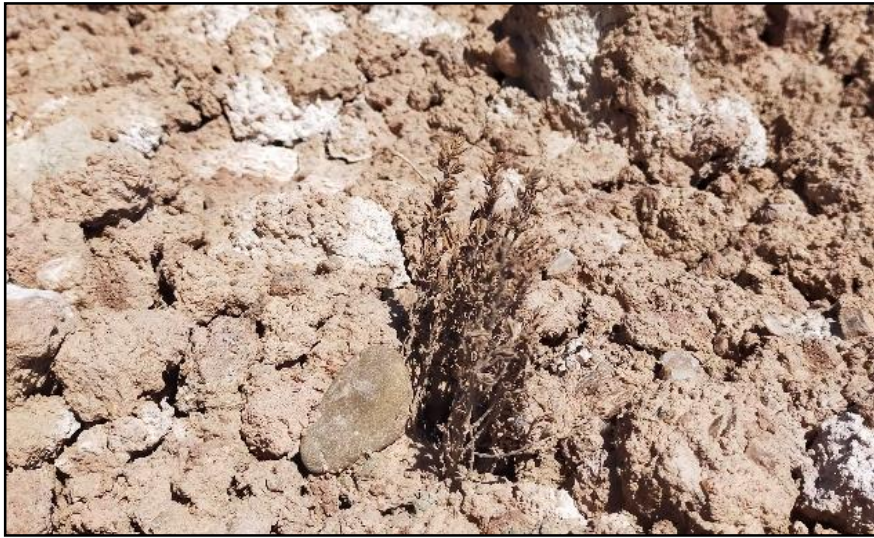
También en las proximidades del aerogenerador HE-03, concretamente al suroeste del vial principal, se procedió, con fecha de 9 de marzo de 2022, a la revegetación mediante plantones de especies adaptadas a zonas esteparias (previo labrado del suelo).

En el momento de la redacción del presente informe, un alto porcentaje de las plantas no han conseguido enraizar, por lo que sería necesario un refuerzo en el caso de no se produjera una recolonización natural. No obstante, la zona no presenta una fuerte pendiente ni problemas de erosión, por lo que dicha actuación no se considera urgente. En este sentido, se pretende volver a examinar la zona después del verano (tras el periodo de mayor vulnerabilidad de las plantas), de manera que si el porcentaje de marras supera el 50% de los ejemplares se valorará su reposición en época adecuada.

**Fotografía 7.** Plantón seco de tomillo (*Thymus* sp.) junto a HE-03

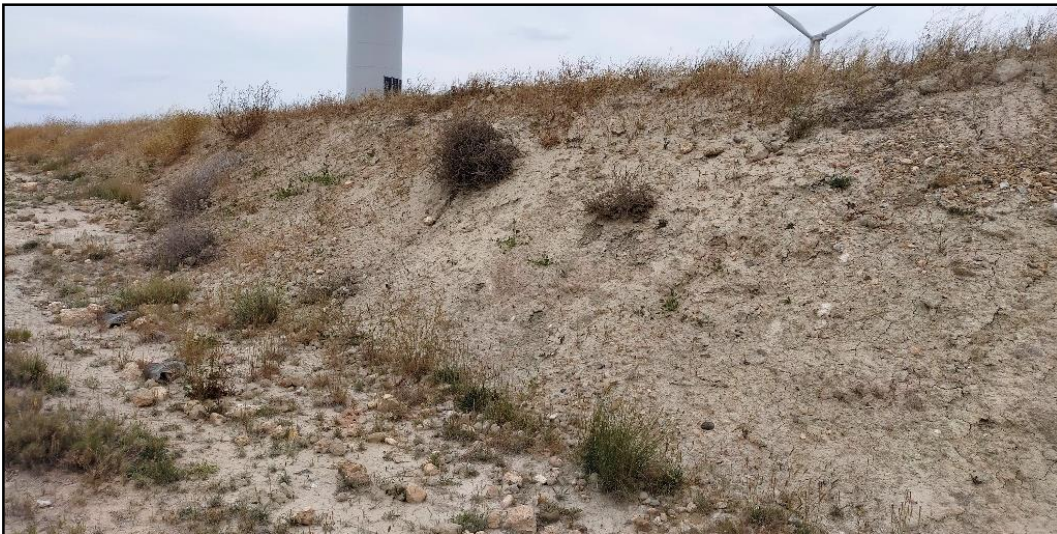
Por último, al sur del aerogenerador HE-04, se han originado dos taludes de escasa altura. No obstante, el situado más al este, presenta mayor verticalidad del terreno, lo que supone una mayor dificultad para su recolonización por parte de la vegetación natural que, actualmente, es escasa.

**Fotografía 8.** Aspecto del talud junto a HE-04

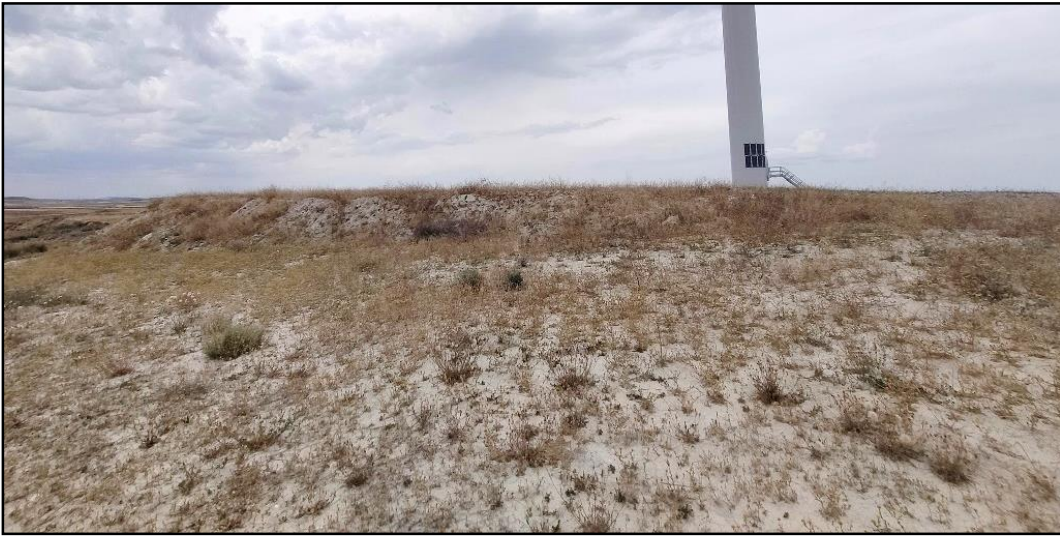
Por su parte, el otro talud, debido a su menor inclinación ya está siendo recolonizado por la vegetación autóctona.

**Fotografía 9.** Talud con vegetación natural al sur de HE-04
