INFORME CUATRIMESTRAL PROGRAMA DE VIGILANCIA AMBIENTAL

PE Y LAT LOMA GORDA

Nombre de la instalación:	PE Y LAT LOMA GORDA
Provincia/s ubicación de la instalación:	ZARAGOZA
Nombre del titular:	TAUSTE ENERGÍA DISTRIBUIDA S.L.
CIF del titular:	B-99188781
Nombre de la empresa de vigilancia:	TESTA CALIDAD Y MEDIOAMBIENTE S.L.
Tipo de EIA:	ORDINARIA
Informe de FASE de:	EXPLOTACIÓN
Periodicidad del informe según DIA:	CUATRIMESTRAL
Año de seguimiento nº:	AÑO 3
Nº de informe y año de seguimiento:	INFORME Nº 3 DEL AÑO 3
Período que recoge el informe:	SEPTIEMBRE 2022 - DICIEMBRE 2022

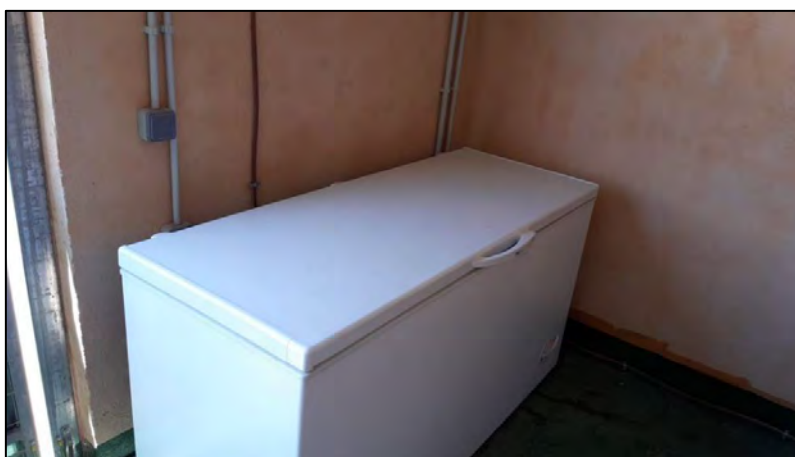
Fotografía 1. Arcón congelador del parque eólico

Por otro lado, y siguiendo el protocolo del Departamento de Agricultura, Ganadería, y Medioambiente del Gobierno de Aragón, emitido el 6 de noviembre de 2020 y con referencia Z/MA/BI/ARP/JGC, se instaló posteriormente a la entrada en funcionamiento de las instalaciones y en respuesta a dicho protocolo, un arcón congelador para almacenar todos aquellos siniestros que no hayan podido ser retirados por el APN o usados en los factores de corrección. Este arcón se instaló el día 12 de febrero de 2021.

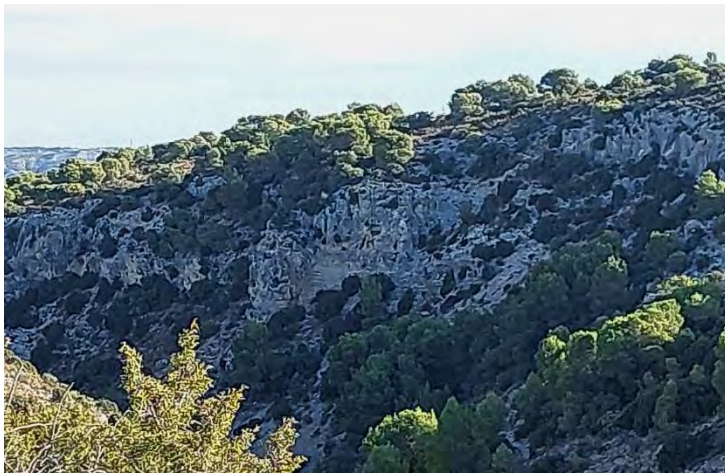
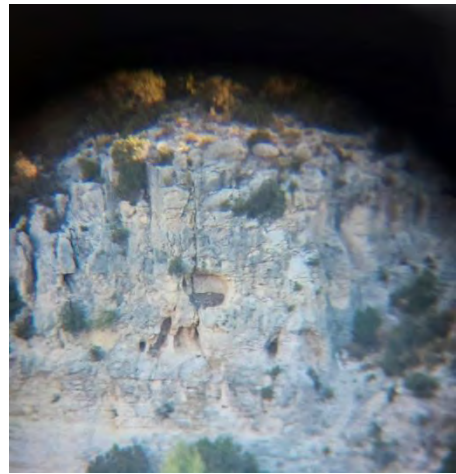
Fotografías 2 y 3. Ubicación del nido de águila real

Por otro lado, no se han observado presencia de ejemplares de la especie en el entorno del nido, solo dos individuos en zonas alejadas el día 1 de agosto.

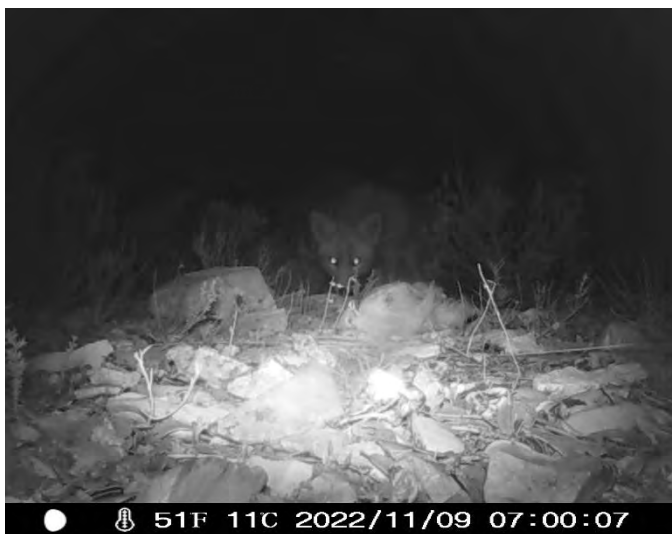
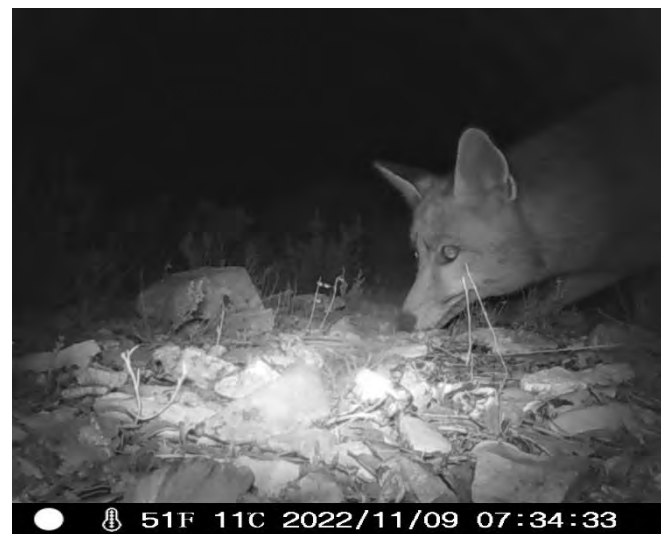
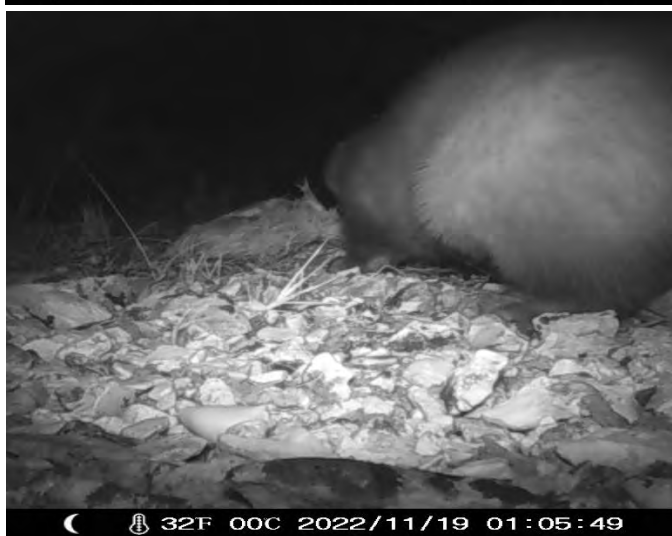
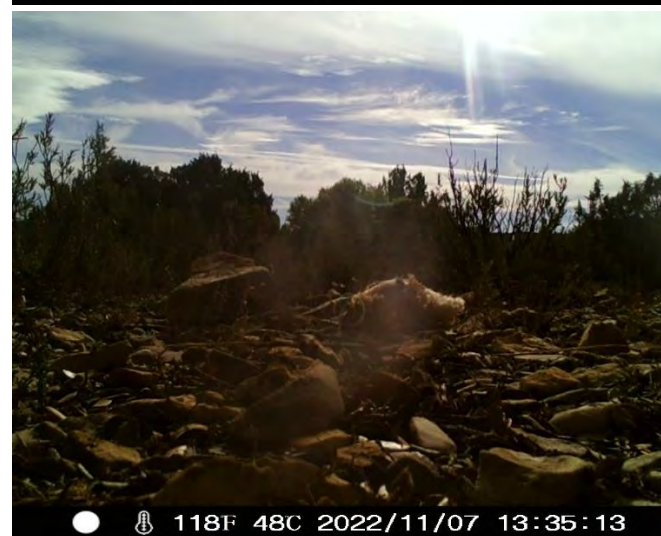
Fotografías 16 a 19: Fotografías experimento desaparición de carroñas

Entre los meses de mayo a agosto, se han dispuesto en diferentes puntos de las instalaciones dos equipos de fototrampeo APEMAN de 16 MP, dejando por cada equipo restos de cebo de forma secuencial hasta completar un total de diez muestras. Los cebos fueron de diferentes tamaños y familias taxonómicas para dotar de variabilidad al experimento. Se adjuntan fotografías en el “ANEXO II: Reportaje fotográfico” (fotografías 16 a 19) con algunas de las observaciones. Los días que tardó cada muestra en desaparecer se presentan en la siguiente tabla:

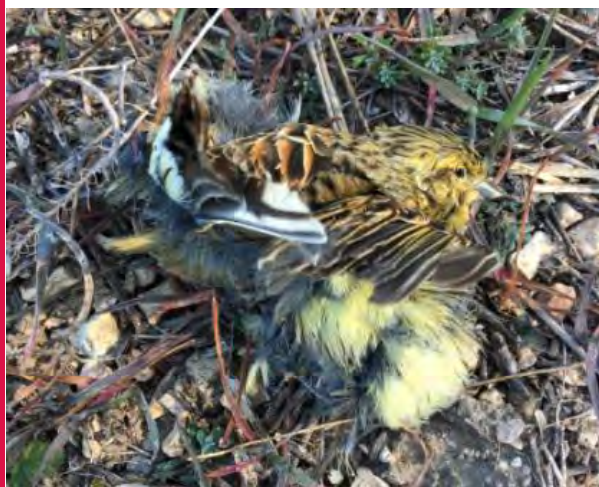
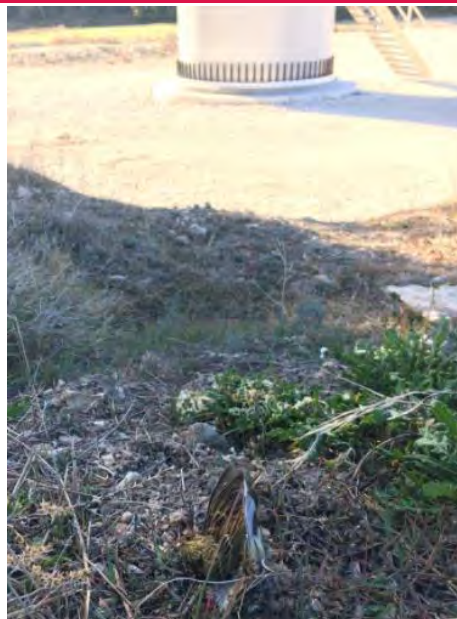
FOTOGRAFIA DE DETALLE

REFERENCIA A LA ESTRUCTURA MAS PROXIMA: Identificación: A-1 Distancia (m): 19 m Orientación: Noreste	
HABITAT DEL ENTORNO: Campos de cultivo	COORDENADAS (ETRS89) UTM _x : 674.274 UTM _y : 4.578.408
OBSERVACIONES: Se deposita en el arcón congelador de la subestación y se avisa al APN correspondiente.

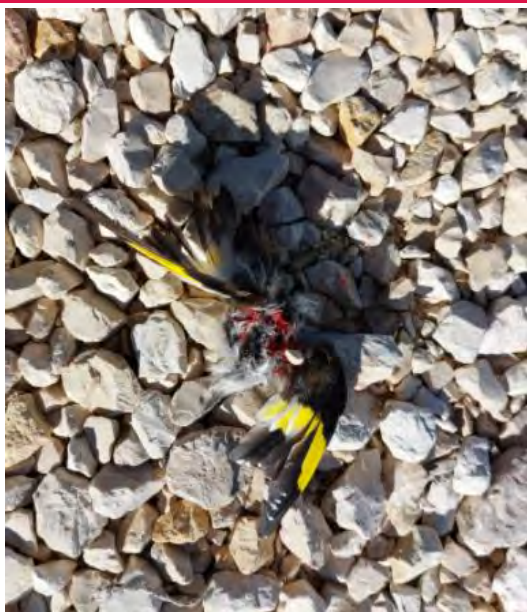
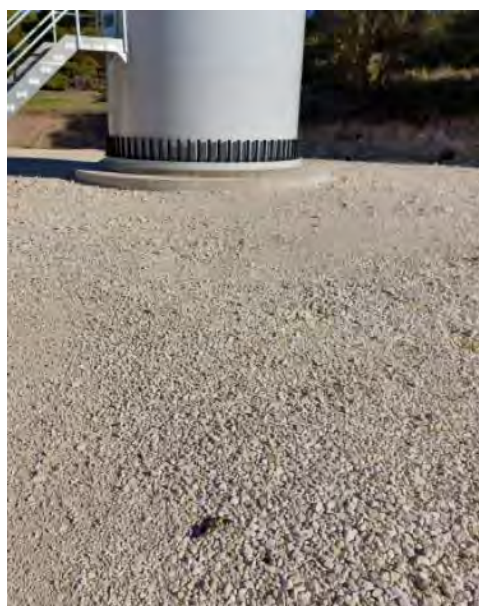
FOTOGRAFIA DE DETALLE

REFERENCIA A LA ESTRUCTURA MAS PROXIMA: Identificación: A-1 Distancia (m): 10 m Orientación: Oeste	
HABITAT DEL ENTORNO: Plataforma aerogenerador	COORDENADAS (ETRS89) UTM _x : 674.266 UTM _y : 4.578.383
OBSERVACIONES: Se deposita en el arcón congelador de la subestación y se avisa al APN correspondiente.

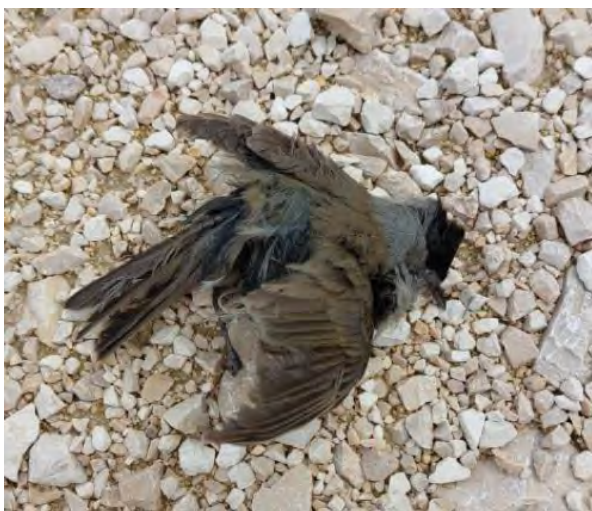
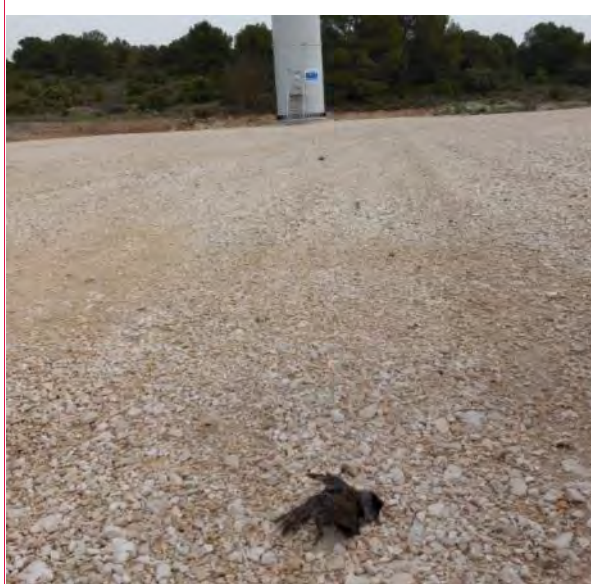
FOTOGRAFIA DE DETALLE

REFERENCIA A LA ESTRUCTURA MAS PROXIMA: Identificación: A-1 Distancia (m): 53 m Orientación: Oeste	
HABITAT DEL ENTORNO: Plataforma aerogenerador	COORDENADAS (ETRS89) UTM _x : 674.216 UTM _y : 4.578.381
OBSERVACIONES: Se deposita en el arcón congelador de la subestación y se avisa al APN correspondiente.

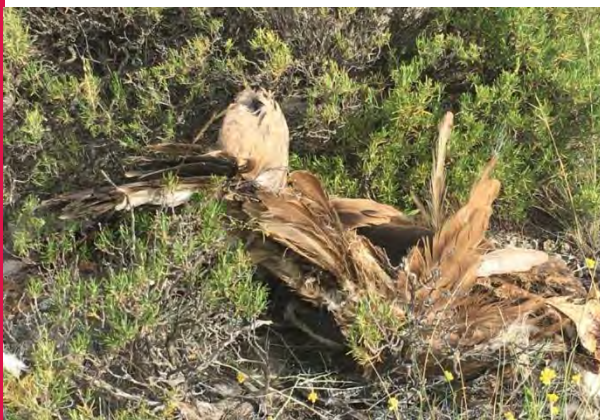
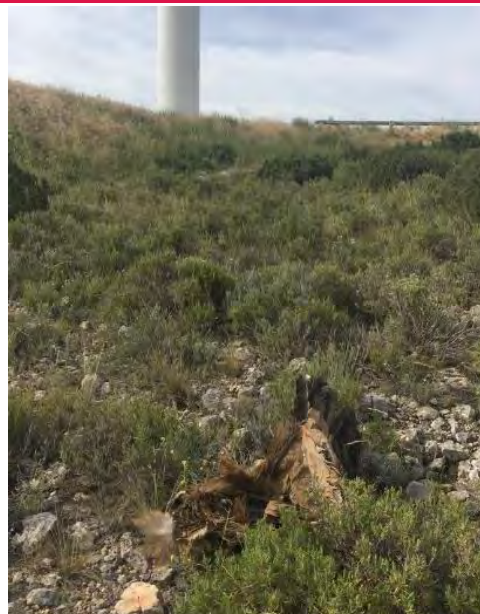
FOTOGRAFIA DE DETALLE

REFERENCIA A LA ESTRUCTURA MAS PROXIMA: Identificación: A-6 Distancia (m): 67 m Orientación: Noroeste	
HABITAT DEL ENTORNO: Matorral mediterráneo	COORDENADAS (ETRS89) UTM _x : 672.809 UTM _y : 4.578.790
OBSERVACIONES: Se deposita en el arcón congelador de la subestación y se avisa al APN correspondiente.

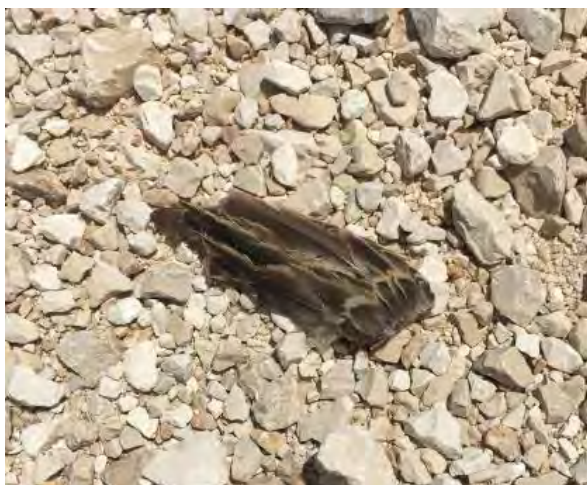
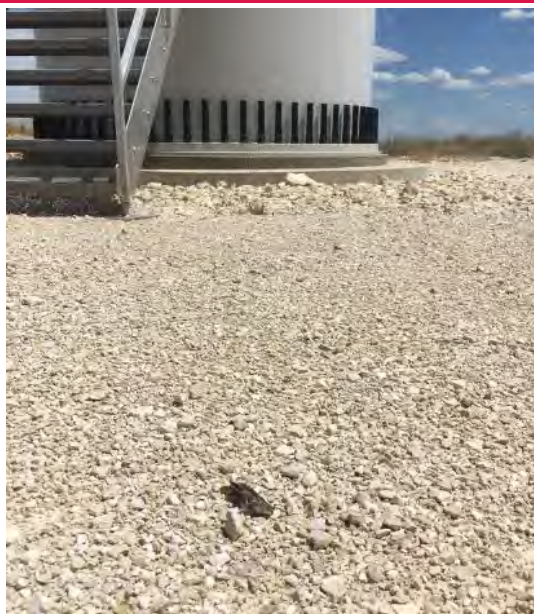
FOTOGRAFIA DE DETALLE

REFERENCIA A LA ESTRUCTURA MAS PROXIMA: Identificación: A-2 Distancia (m): 7 m Orientación: Suroeste	
HABITAT DEL ENTORNO: Plataforma del aerogenerador	COORDENADAS (ETRS89) UTM _x : 672.849 UTM _y : 4.579.369
OBSERVACIONES: Se deposita en el arcón congelador de la subestación y se avisa al APN correspondiente.

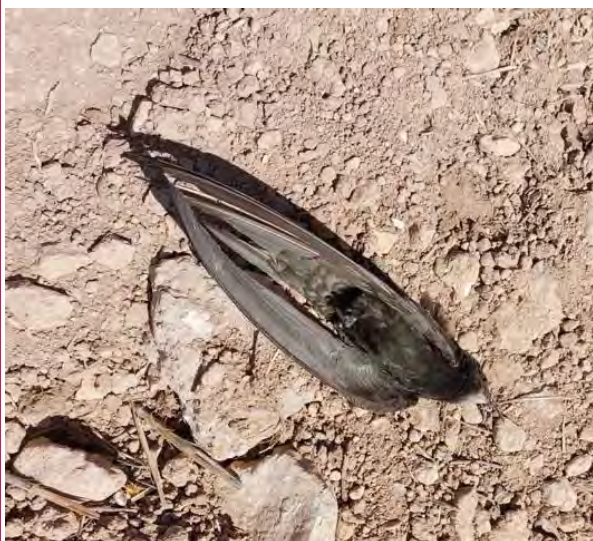
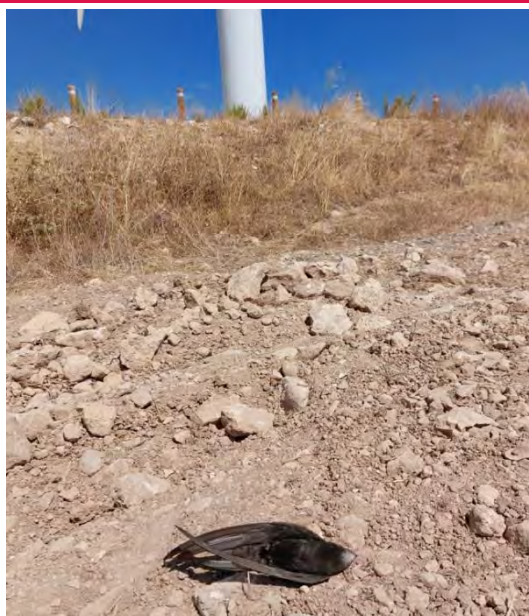
FOTOGRAFIA DE DETALLE

REFERENCIA A LA ESTRUCTURA MAS PROXIMA: Identificación: A-2 Distancia (m): 54 m Orientación: Sur	
HABITAT DEL ENTORNO: Campo de cultivo labrado	COORDENADAS (ETRS89) UTM _x : 672.863 UTM _y : 4.579.322
OBSERVACIONES: Se deposita en el arcón congelador de la subestación y se avisa al APN correspondiente.

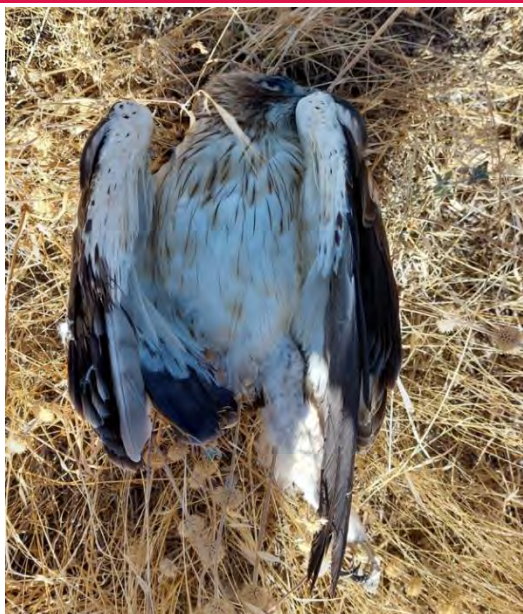
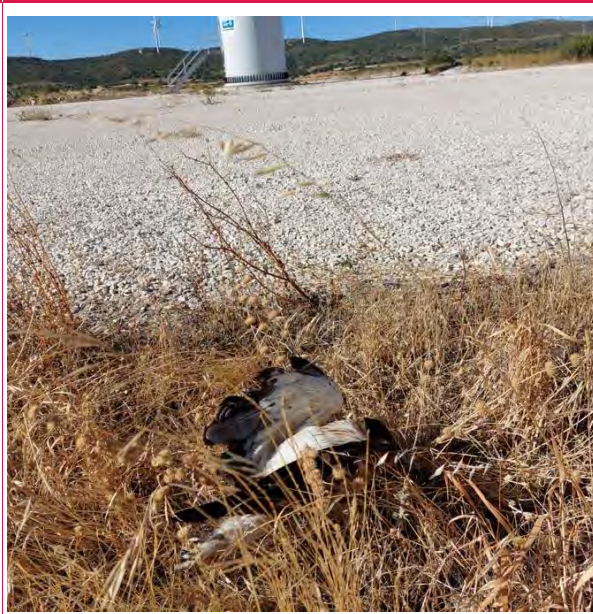
FOTOGRAFIA DE DETALLE

REFERENCIA A LA ESTRUCTURA MAS PROXIMA: Identificación: A-6 Distancia (m): 39 m Orientación: Norte	
HABITAT DEL ENTORNO: Herbáceas cerca de la plataforma	COORDENADAS (ETRS89) UTM _x : 672.841 UTM _y : 4.578.767
OBSERVACIONES: Se deposita en el arcón congelador de la subestación y se avisa al APN correspondiente.

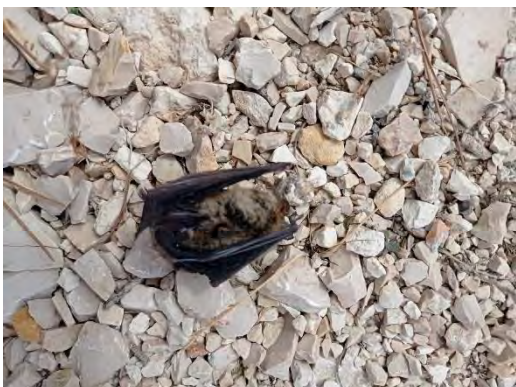
FOTOGRAFIA DE DETALLE

ESPECIE: Murciélago enano (<i>Pipistrellus pipistrellus</i>)	EDAD: Adulto
ESTADO DE CONSERVACION: Fresco	SEXO: -
DIAGNOSTICO: Probable colisión con el aerogenerador	CNEA: IL
OBSERVACIONES: Individuo entero	CAT.REGIONAL: -

REFERENCIA A LA ESTRUCTURA MAS PROXIMA: Identificación: A-1 Distancia (m): 6 m Orientación: NE	
HABITAT DEL ENTORNO: Plataforma del aerogenerador	COORDENADAS (ETRS89) UTM _x : 674271 UTM _y : 4578396
OBSERVACIONES: Se recoge y se traslada a arcón congelador avisando al APN correspondiente.

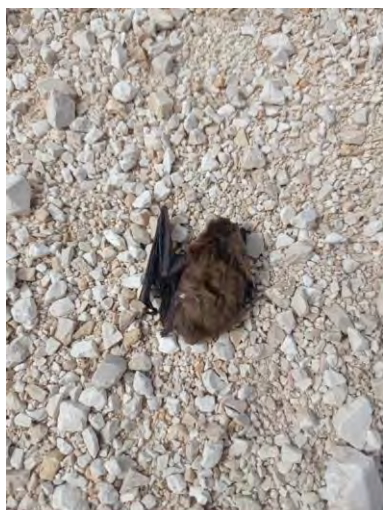
FOTOGRAFIA DE DETALLE

ESPECIE: Murciélago enano (<i>Pipistrellus pipistrellus</i>)	EDAD: Adulto
ESTADO DE CONSERVACION: Fresco	SEXO: -
DIAGNOSTICO: Probable colisión con el aerogenerador	CNEA: <i>IL</i>
OBSERVACIONES: Individuo entero	CAT.REGIONAL: -

REFERENCIA A LA ESTRUCTURA MAS PROXIMA: Identificación: A-3 Distancia (m): 64 m Orientación: E	
HABITAT DEL ENTORNO: Plataforma del aerogenerador	COORDENADAS (ETRS89) UTM _x : 673318 UTM _y : 4579320
OBSERVACIONES: Se recoge y se traslada a arcón congelador avisando al APN correspondiente.

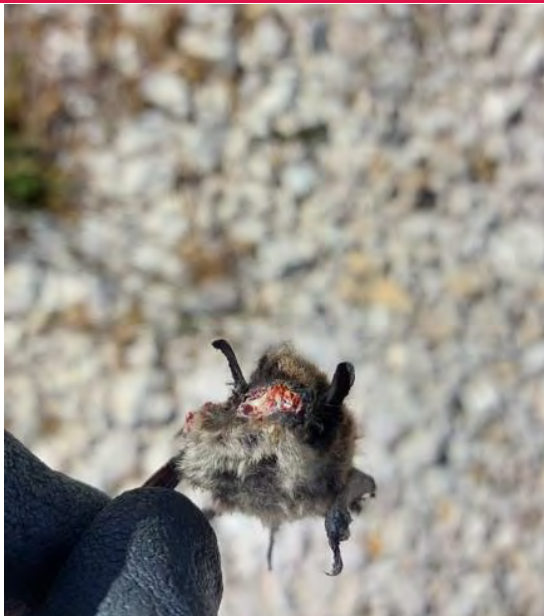
FOTOGRAFIA DE DETALLE

ESPECIE: Murciélago montaño (Hypsugo savii)	EDAD: Indeterminado
ESTADO DE CONSERVACION: Descompuesto	SEXO: Indeterminado
DIAGNOSTICO: Probable colisión con el aerogenerador	CNEA: IL
OBSERVACIONES: Se encuentra el ejemplar consumido	CAT.REGIONAL: -

REFERENCIA A LA ESTRUCTURA MAS PROXIMA: Identificación: A-2 Distancia (m): 61 m Orientación: Sureste	
HABITAT DEL ENTORNO: Páramo mediterráneo junto a plataforma del aerogenerador	COORDENADAS (ETRS89) UTM _x : 672.872 UTM _y : 4.579.334
OBSERVACIONES: Se deposita en el arcón congelador de la subestación y se avisa al APN correspondiente.

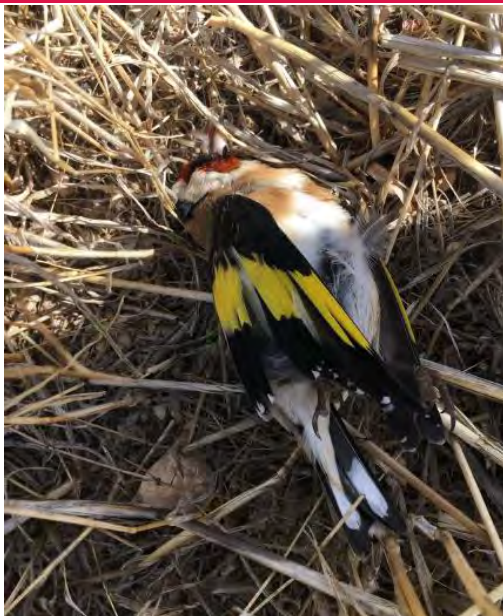
FOTOGRAFIA DE DETALLE

ESPECIE: Jilguero (*Carduelis carduelis*)

DIAGNOSTICO: Probable colisión con el aerogenerador

OBSERVACIONES: Se encuentra el ejemplar entero

Identificación: A-1

Distancia (m): 36 m

Orientación: Sureste

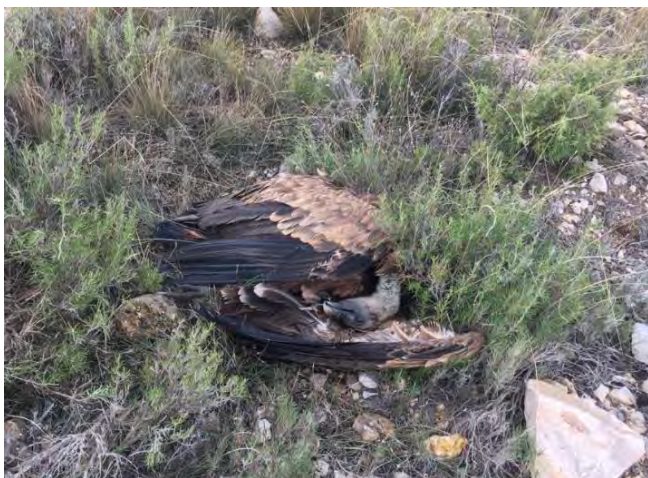
FOTOGRAFIA DE DETALLE

ESPECIE: Buitre leonado (<i>Gyps fulvus</i>)	EDAD: Indeterminado
ESTADO DE CONSERVACION: En descomposición	SEXO: Indeterminado
DIAGNOSTICO: Probable colisión con el aerogenerador	CNEA: -
OBSERVACIONES: Se encuentra el ejemplar entero	CAT.REGIONAL: <i>Li</i>

REFERENCIA A LA ESTRUCTURA MAS PROXIMA: Identificación: A-6 Distancia (m): 46 m Orientación: Noroeste	
HABITAT DEL ENTORNO: Matorral mediterráneo	COORDENADAS (ETRS89) UTM _x : 672.800 UTM _y : 4.578.757
OBSERVACIONES: Se deposita en el arcón congelador de la subestación y se avisa al APN correspondiente.

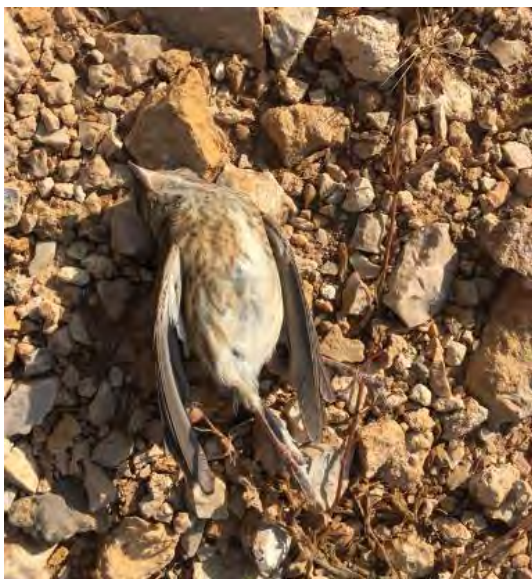
FOTOGRAFIA DE DETALLE

ESPECIE: Pardillo común (<i>Linaria cannabina</i>)	EDAD: Inmaduro
ESTADO DE CONSERVACION: No fresco	SEXO: -
DIAGNOSTICO: Probable choque	CNEA: -
OBSERVACIONES: Se encuentra al ejemplar entero	CAT.REGIONAL: IE

REFERENCIA A LA ESTRUCTURA MAS PROXIMA: Identificación: Apoyo 4 Distancia (m): 2 m Orientación: Noroeste	
HABITAT DEL ENTORNO: Matorral mediterráneo	COORDENADAS (ETRS89) UTM _x : 672.431 UTM _y : 4.578.918
OBSERVACIONES: Se recoge y se traslada a arcón congelador avisando al APN correspondiente.

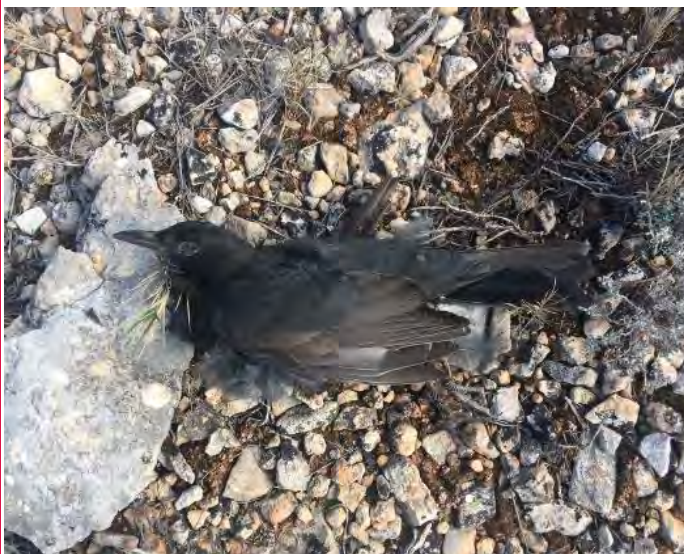
FOTOGRAFIA DE DETALLE

ESPECIE: Mirlo común (<i>Turdus merula</i>)	EDAD: Juvenil
ESTADO DE CONSERVACION: Fresco	SEXO: -
DIAGNOSTICO: Probable choque	CNEA: -
OBSERVACIONES: Se encuentra al ejemplar entero	CAT.REGIONAL: -

Identificación: Apoyo 3
Distancia (m): 31 m
Orientación: Este/Este-Sureste

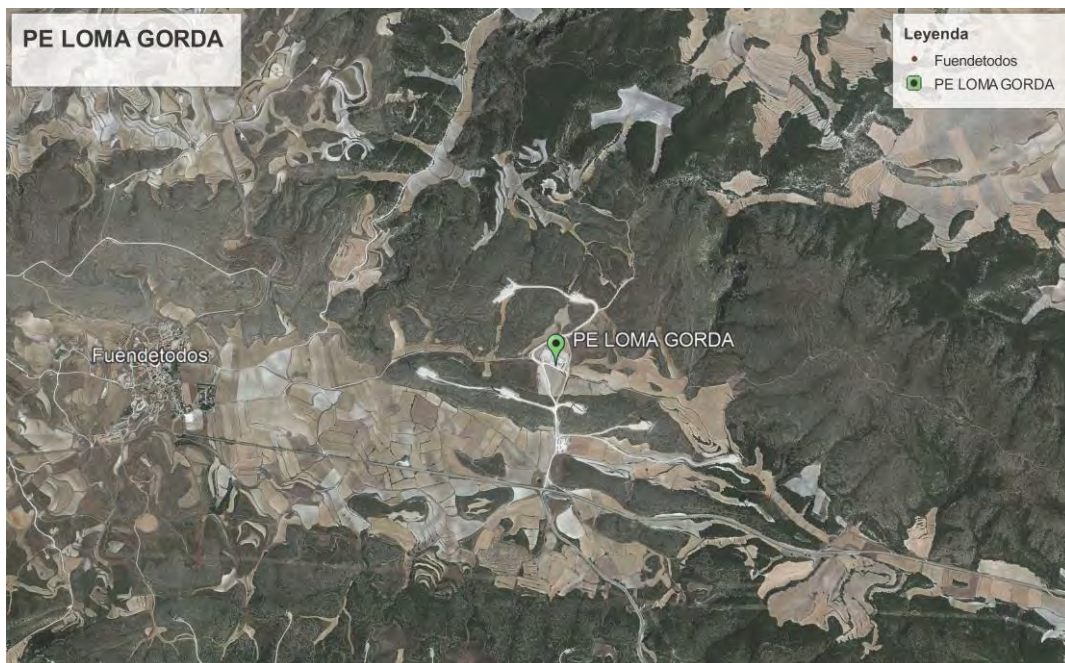
El complejo se encuentra en un páramo elevado, distante a unos 1500 m de la población más cercana (Fuendetodos), tal y como se muestra en la siguiente fotografía aérea:

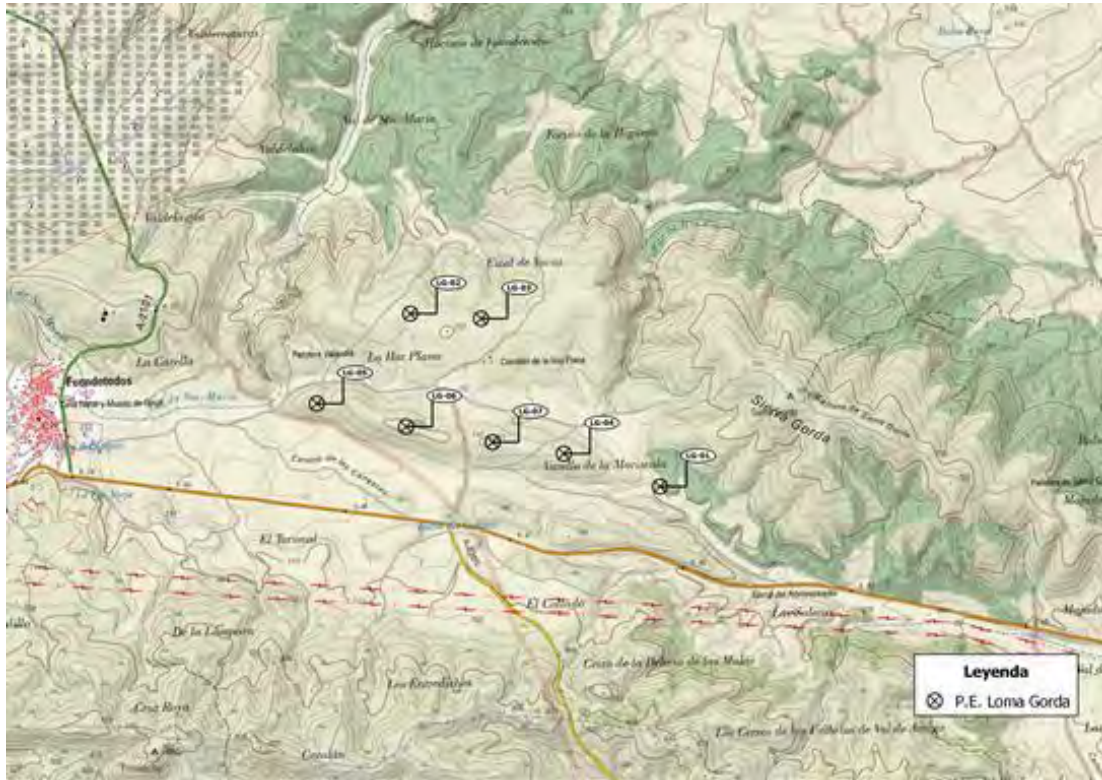
La instalación consta de dos alineaciones de aerogeneradores, orientadas en la dirección aproximada este-oeste, teniendo un total de 7 torres de aerogeneración. La subestación se encuentra en una posición central del parque, y ubicada en el P.E. LOMA GORDA. A continuación se presenta un esquema con la disposición de los principales elementos de la instalación:

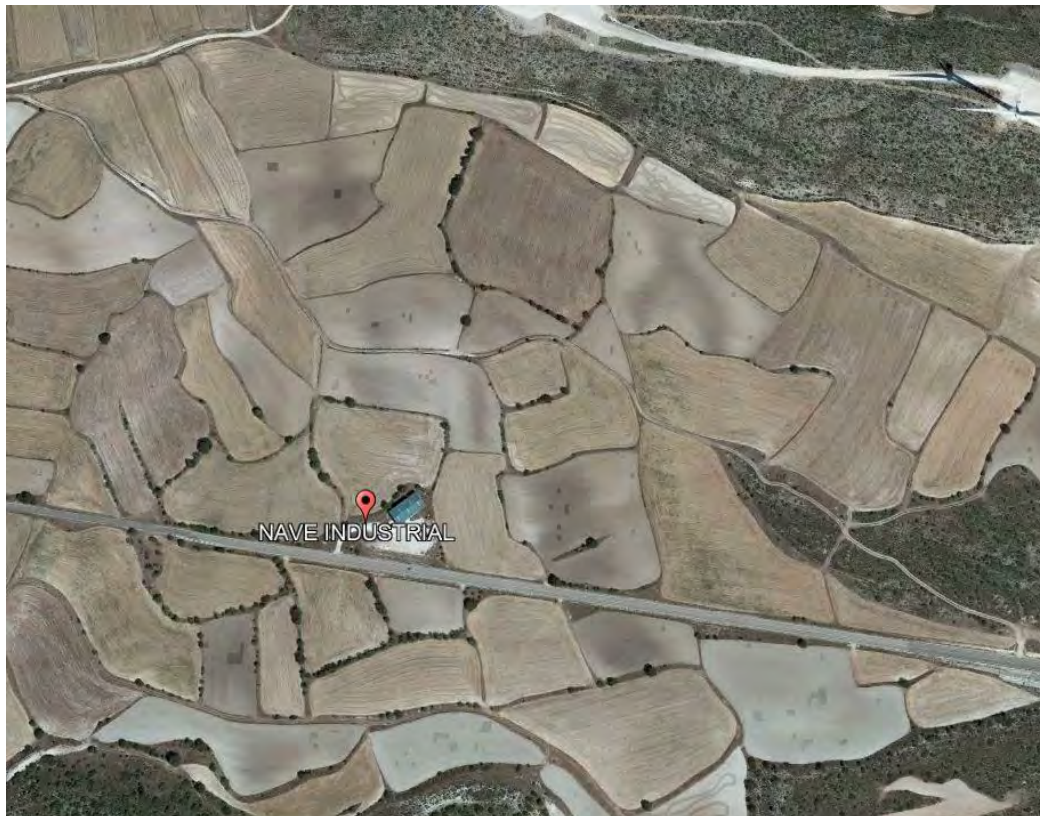
Punto de medición
NAVE INDUSTRIAL

- Medición en las inmediaciones de una nave industrial cercana al parque:

Coordenadas geográficas
41° 20' 16,6" N
0° 56' 30,4" W

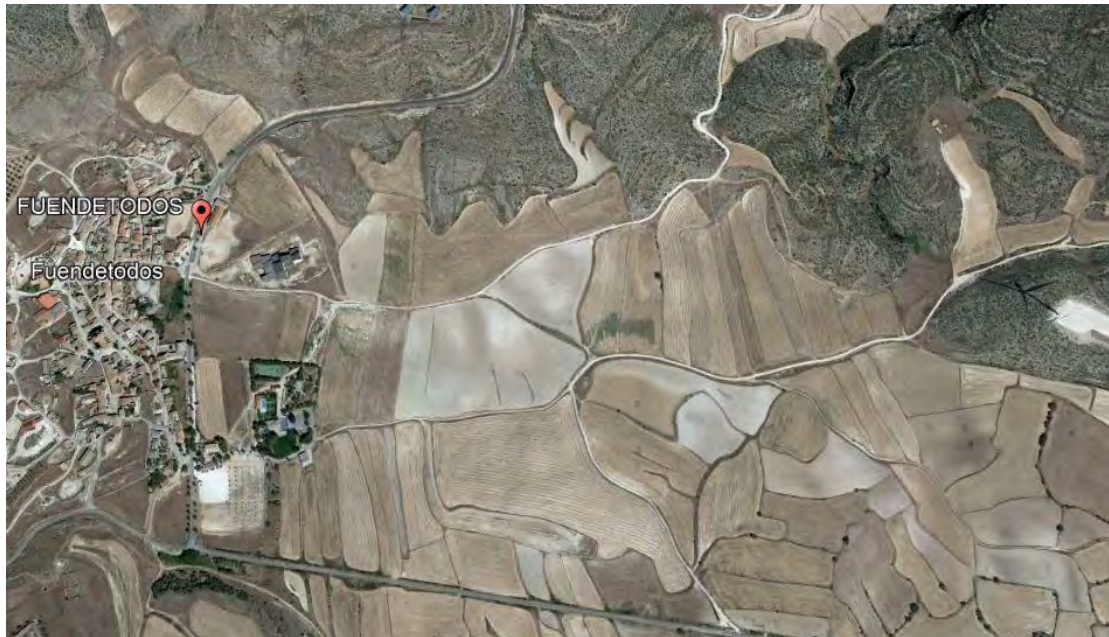
Punto de medición
FUENDETODOS

- Medición en las inmediaciones de la población Fuentetodos:

Coordenadas geográficas
41° 20' 38,5" N
0° 57' 27,1" W
