# INFORME CUATRIMESTRAL FASE EXPLOTACIÓN 3º INFORME - 3º AÑO

## VIGILANCIA AMBIENTAL PE MONLORA IV

<b>Nombre de la instalación:</b>	PE Monlora IV
<b>Provincia/s ubicación de la instalación:</b>	Zaragoza
<b>Nombre del titular:</b>	Fuerzas Energéticas del Sur de Europa XVI, S.L.
<b>CIF del titular:</b>	B-87822664
<b>Nombre de la empresa de vigilancia:</b>	Athmos Sostenibilidad SL
<b>Tipo de EIA:</b>	Ordinaria
<b>Informe de FASE de:</b>	EXPLOTACIÓN
<b>Periodicidad del informe según DIA:</b>	Cuatrimstral
<b>Año de seguimiento nº:</b>	AÑO 3
<b>Nº de informe y año de seguimiento:</b>	INFORME nº3 del AÑO 3
<b>Periodo que recoge el informe:</b>	DICIEMBRE 2022-MARZO 2023

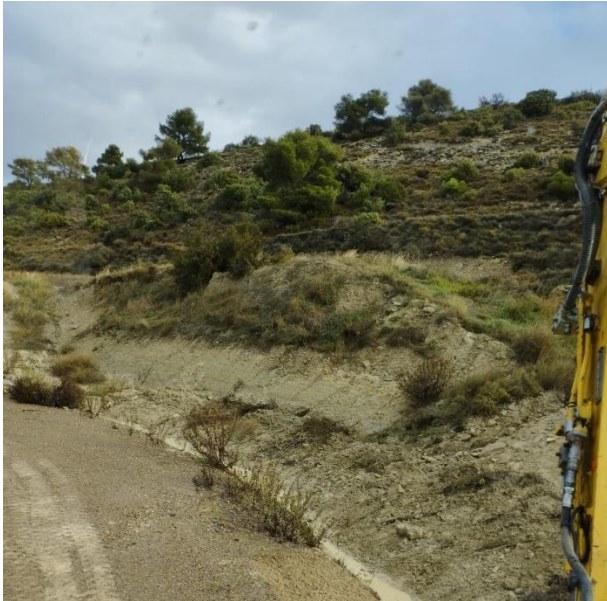
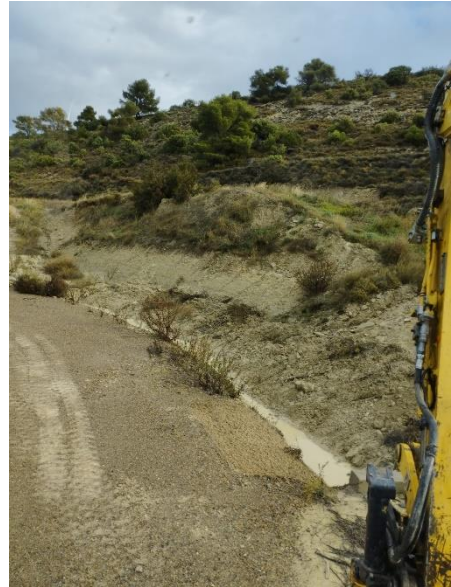
Figura 1: Vial de acceso a ML4 7 antes y después de los trabajos de limpieza.

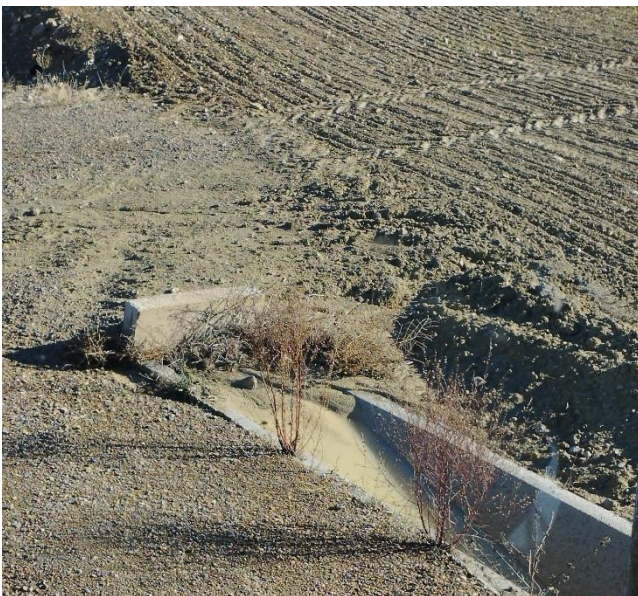
Figura 2: Vial de acceso ML4 05 antes y después de los trabajos de limpieza.

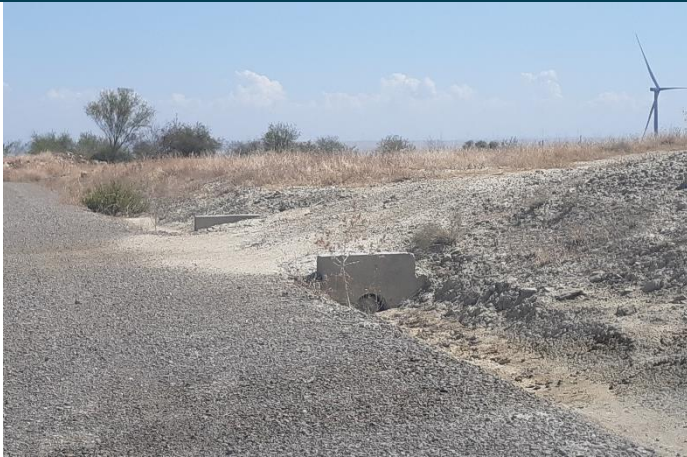
Fig. 1 Tubo de drenaje semitaponado con sedimentos en vial de acceso al aero ML4.07. Fuente: Elaboración propia

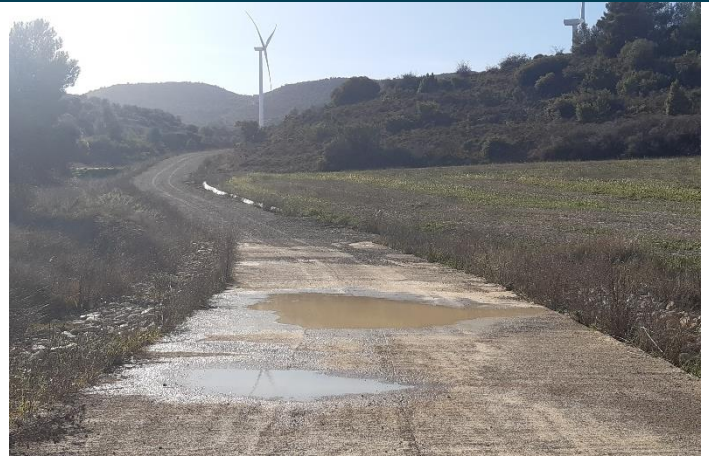
Fig. 2 Encharcamiento en vado del vial de acceso al aero ML4.05.

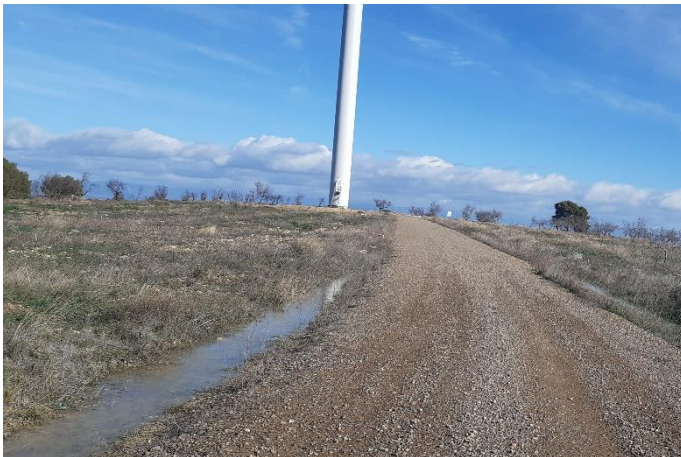
Fig. 3 Encharcamiento en margen de vial de acceso al aero ML4.02.

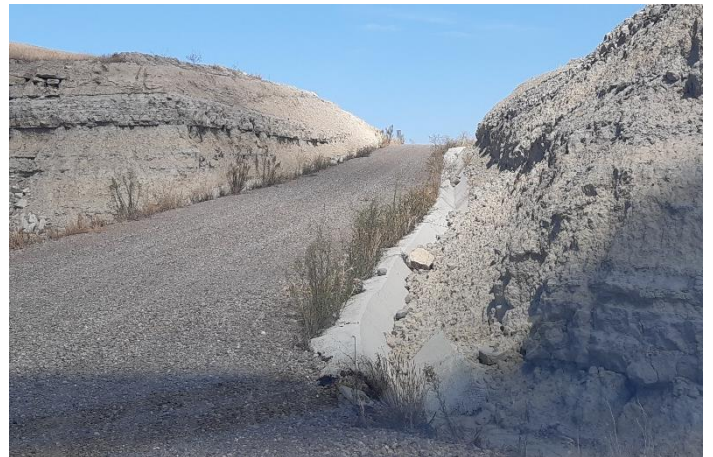
Fig. 4 Cuneta llena de sedimentos en vial de acceso al aero ML4.05.

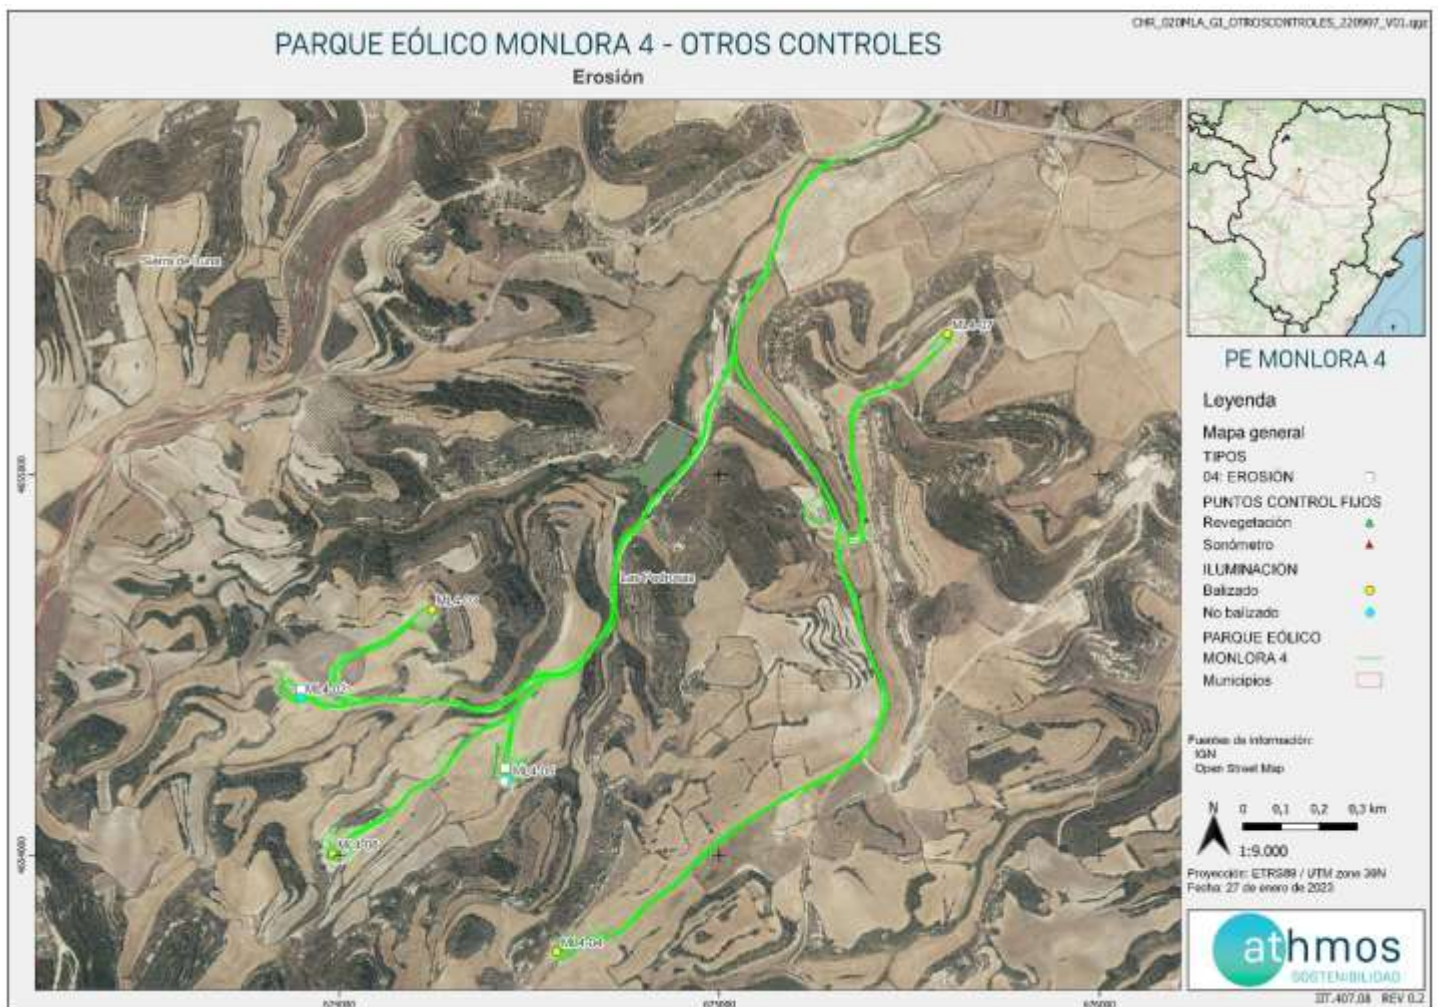
Fig. 1 Puntos detectados con degradación erosiva en los parques eólicos del Clúster Monlora. Fuente: Elaboración propia.

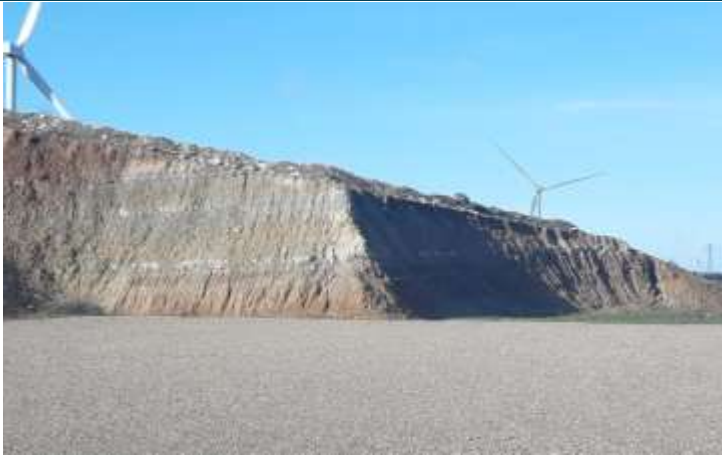
Fig. 1 Erosión hídrica en materiales margo-lutíticos del talud de desmonte de plataforma del aero ML4.02. Fuente: Elaboración propia

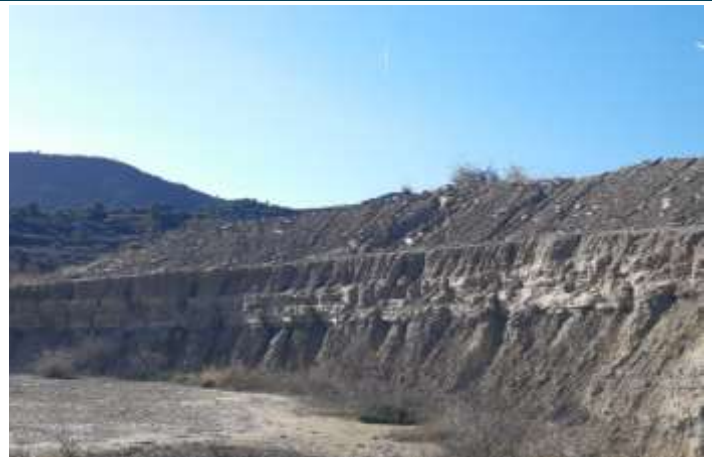
Fig. 2 Erosión hídrica en materiales margosos del talud de desmonte de la plataforma del aero ML4.05. Fuente: Elaboración propia
