INFORME CUATRIMESTRAL FASE EXPLOTACIÓN 1º INFORME - 4º AÑO

VIGILANCIA AMBIENTAL PE MONLORA V

Nombre de la instalación:	PE Monlora V
Provincia/s ubicación de la instalación:	Zaragoza
Nombre del titular:	Fuerzas Energéticas del Sur de Europa XVII, S.L.
CIF del titular:	B-87822656
Nombre de la empresa de vigilancia:	Athmos Sostenibilidad SL
Tipo de EIA:	Ordinaria
Informe de FASE de:	EXPLOTACIÓN
Periodicidad del informe según DIA:	Cuatrimstral
Año de seguimiento nº:	AÑO 4
Nº de informe y año de seguimiento:	INFORME nº1 del AÑO 4
Periodo que recoge el informe:	ABRIL 2023-JULIO 2023

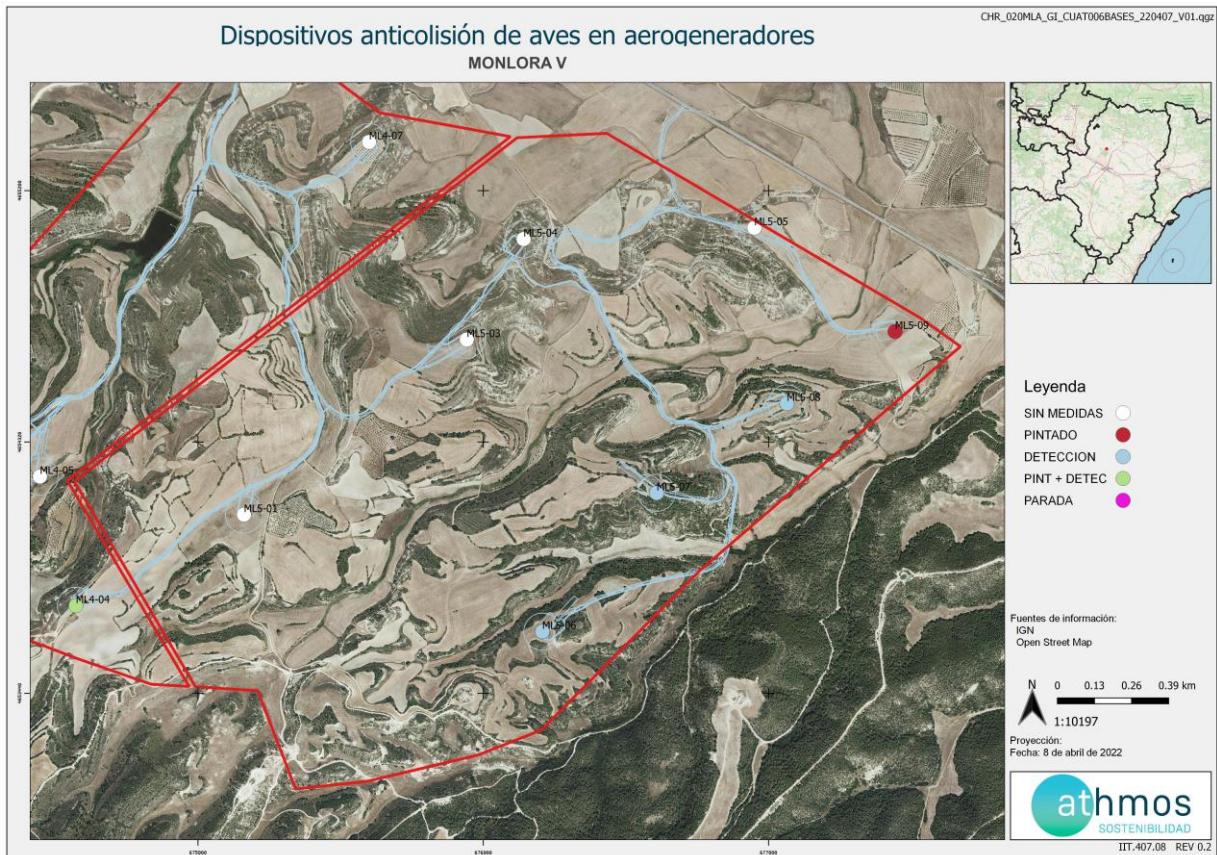
En base al informe propuesta y la resolución emitida por el INAGA, se instalaron dispositivos detección-disuasión en los aerogeneradores ML5-06, ML5-07 y ML5-08. Las tipologías de estas medidas de innovación se pueden clasificar en: sistemas de detección y disuasión (DD) y pintado de palas (PP). En el mapa anterior se muestran los aerogeneradores con estas medidas aplicadas.

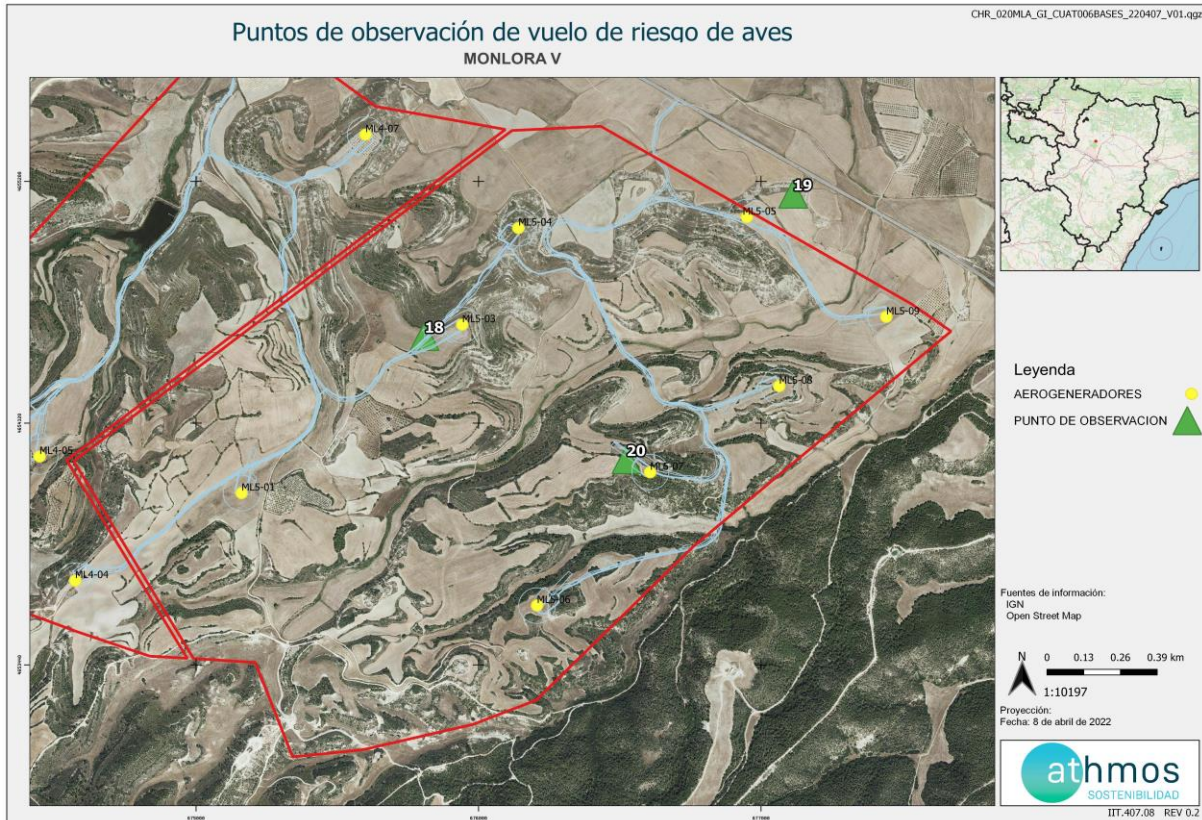
Punto de observación	Aerogeneradores vistos
18	ML5-01, ML5-03, ML5-04
19	ML5-04, ML5-05, ML5-08, ML5-09
20	ML5-03, ML5-04, ML5-06, ML5-07, ML5-08

En la siguiente imagen se muestra la distribución de los diferentes puntos de observación.

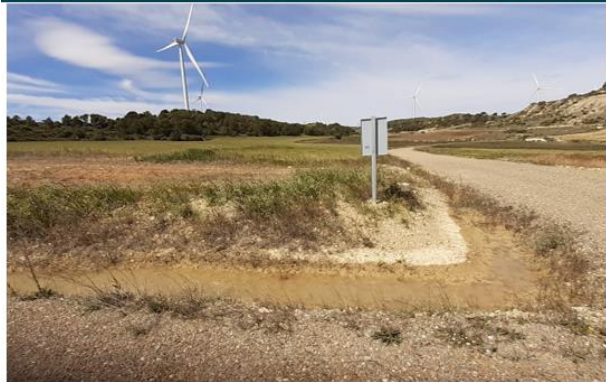
- En el parque eólico Monlora 5, las infraestructuras afectadas corresponden a una plataforma con encharcamientos en los márgenes, y dos ODTs obstruidas por vegetación y sedimentos.

Fig. 1 Encharcamiento en margen de plataforma del aero ML5.09.

Se recomienda continuar con el seguimiento de los puntos afectados para ver su evolución, y reparar aquellas infraestructuras en las que se ha alcanzado mayor categoría en la Escala de Debelle, para evitar derrumbes o colapsos posteriores en temporada de lluvias.

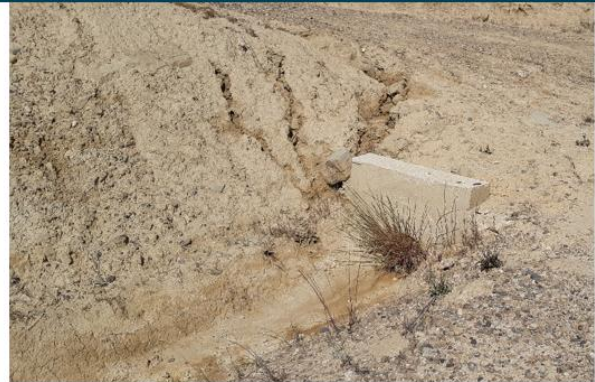
Fig. 2 Tubo de drenaje taponado por vegetación arbustiva y sedimentos

en vial de acceso al aero ML5.09. Fuente: Elaboración propia

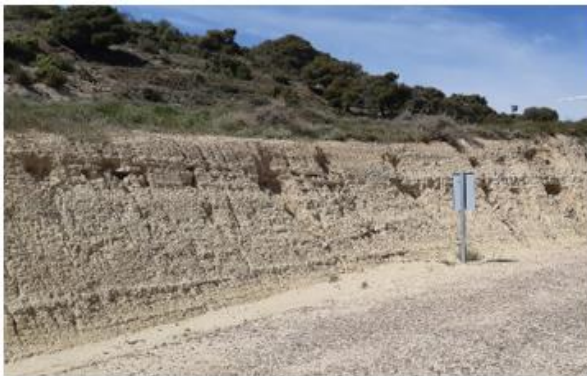
- En el parque eólico Monlora 5, se han observado varios puntos afectados por procesos erosivos bastante avanzados (ML5.05 y ML5.07), en cuyos taludes había cárcavas de gran profundidad. Esto es debido a
- los materiales sobre los que se asienta el parque, y que las infraestructuras están construidas con un alta pendiente, por lo que es más fácil que el material se disgregue por acción del agua.
-

Fig. 3 Erosión hídrica en materiales margosos del talud de desmonte de plataforma del aereo ML5.05. Fuente: Elaboración propia
