NOMBRE DE LA INSTALACIÓN:	PE SAN BARTOLOMÉ I
PROVINCIA:	ZARAGOZA
NOMBRE DEL TITULAR:	ENERGÍAS RENOVABLES DE DIONE, S.L.
CIF DEL TITULAR:	B-87896015
EMPRESA DE VIGILANCIA:	TESTA CALIDAD Y MEDIOAMBIENTE, S.L.
TIPO DE EIA:	ORDINARIA
INFORME DE FASE DE:	CONSTRUCCIÓN
PERIODICIDAD DEL INFORME SEGÚN DIA:	MENSUAL
AÑO DE SEGUIMIENTO NÚMERO:	1
Nº DE INFORME Y AÑO DE SEGUIMIENTO:	09 - 2022
PERÍODO QUE RECOGE EL INFORME:	OCTUBRE 2022

Este informe de seguimiento del Programa de Vigilancia Ambiental del parque eólico San Bartolomé I, corresponde a la fase de obras del mismo.

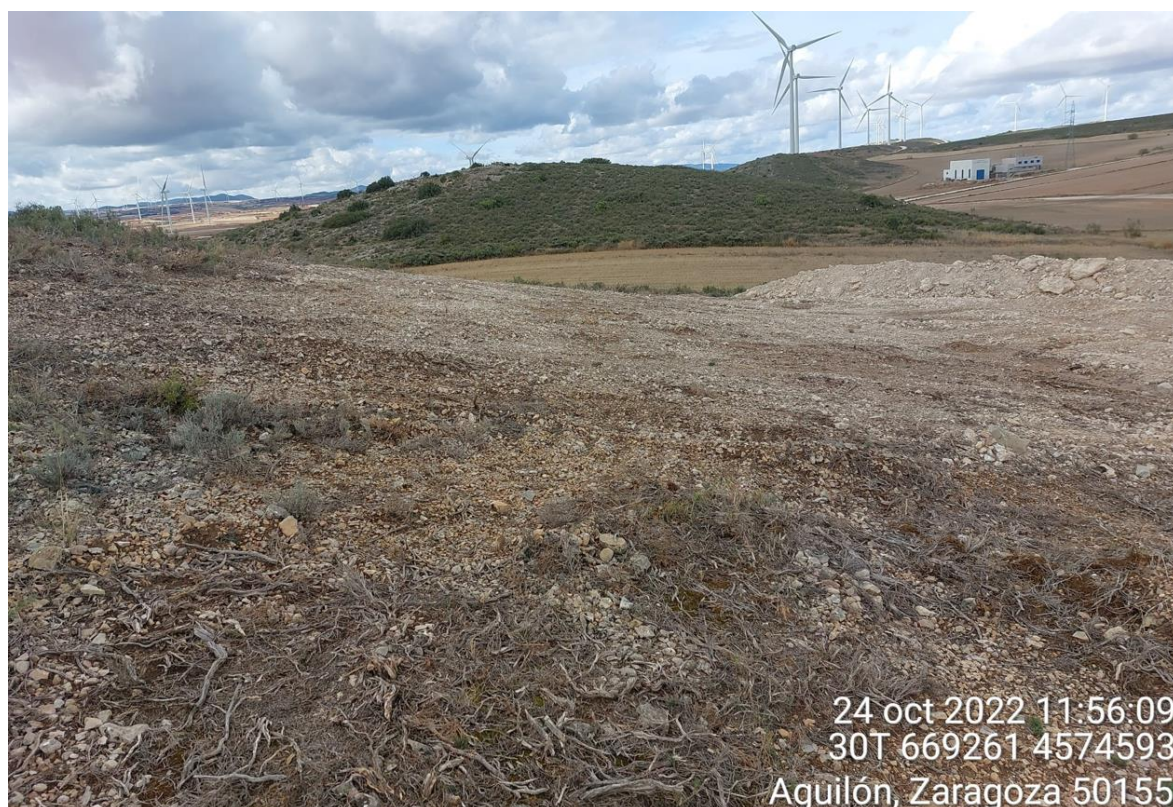
Imagen 1. No conformidad leve. Sobre afectación zona de vegetación natural en SBI-04.

Se produjo una sobreafección de una zona de vegetación natural (matorral de tomillo y romero) no prevista en la ejecución de la obra debido al paso de maquinaria pesada en la posición SBI-04. Tanto el suelo como las plantas se vieron afectadas. Es por ello se notifica una no conformidad leve. Se debe corregir cuando se realice la restauración de la posición afectada mediante una corrección geomorfológica y una plantación manual de romero y tomillo.
