VIGILANCIA AMBIENTAL EXPLOTACIÓN

NOVENO INFORME CUATRIMESTRAL (Tercer informe anual) PARQUE EÓLICO SAN PEDRO DE ALACÓN

TT.MM. DE MUNIESA Y ALACÓN
(PROVINCIA DE TERUEL)

Zaragoza, enero de 2023

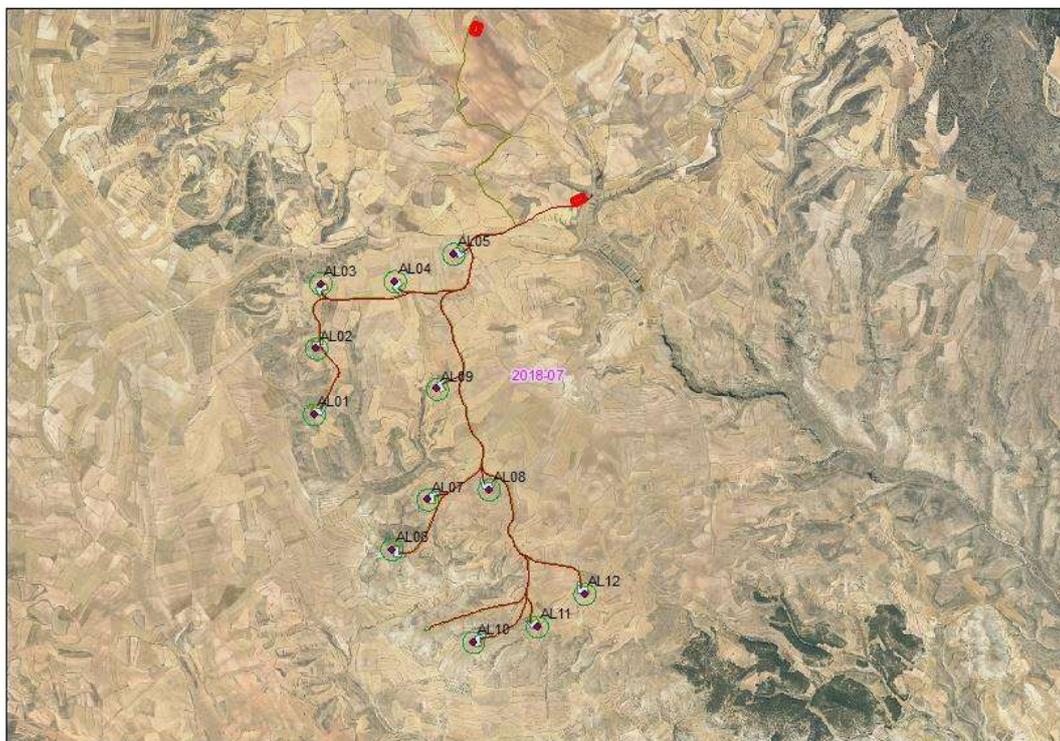
Figura 1: Subestación eléctrica sobre foto aérea

Los aerogeneradores están conectados mediante una línea aérea de alta tensión de 220 kV, con una longitud de 11,8 km con origen en la SET Venta Vieja y final en la SET Muniesa, con un total de 40 apoyos.

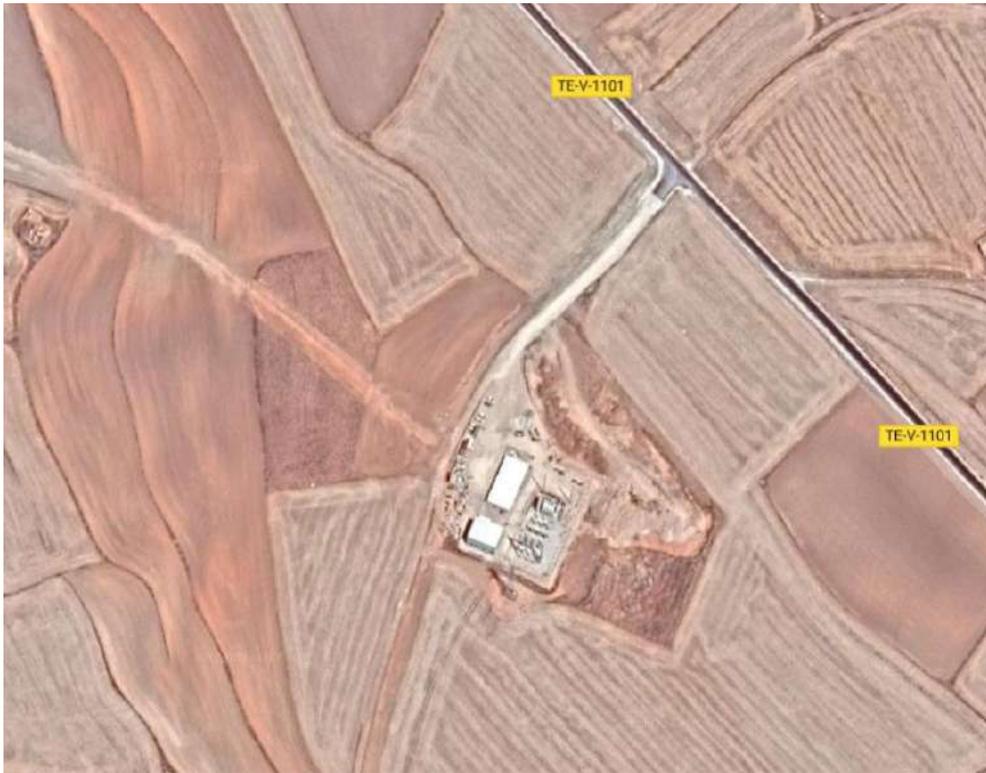
Figura 2: Subestación eléctrica sobre foto aérea

Esta subestación es compartida con los parques de “Muniesa” y “Farlán”.

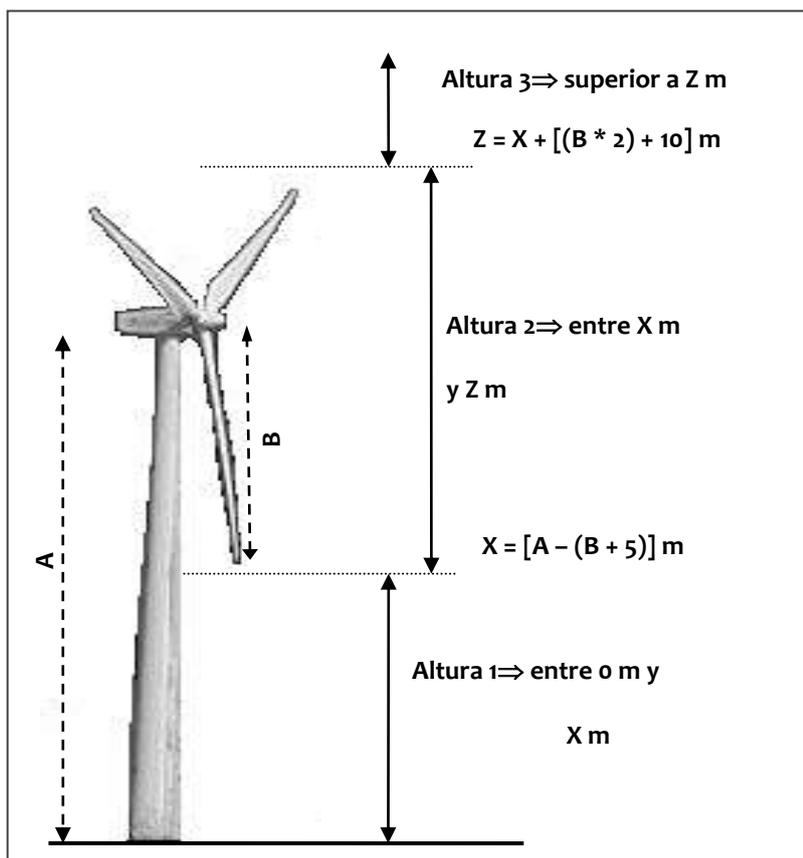
Figura 4: Rango de alturas de vuelo definidas en los aerogeneradores.

- Dirección de vuelo
- Tipo de cruce (Directo, Paralelo)
- Tipo de vuelo: batido, planeo, cicleo, cicleo de remonte o en paralelo.

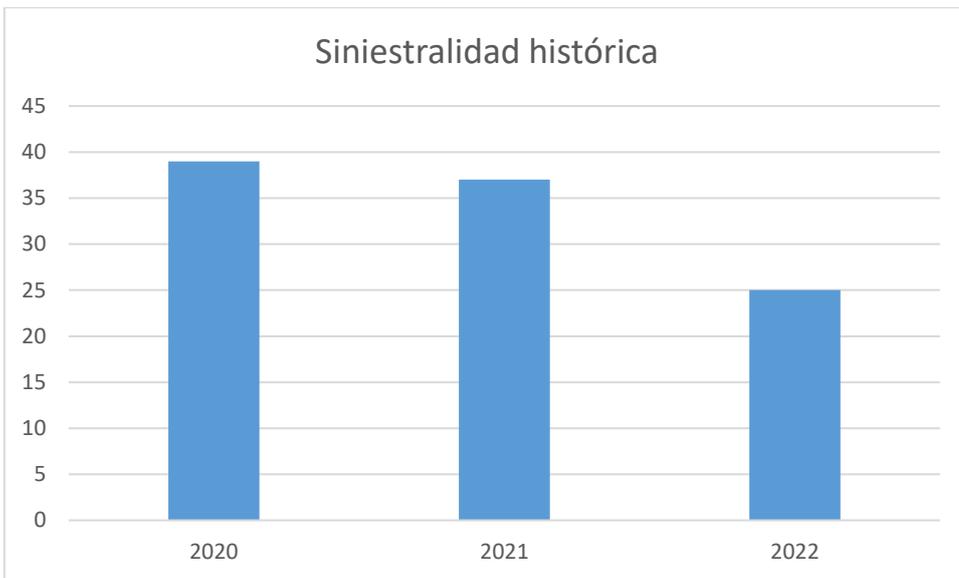
Tal y como se puede observar, en el histórico del parque eólico San Pedro de Alacón, se ha encontrado un total de 101 siniestros, de los cuales 25 son mamíferos quirópteros y 76, aves. La distribución de los siniestros ha sido: 39 en 2020, 37 en 2021 y 25 en 2022. Se puede observar en la siguiente figura que la siniestralidad de los dos primeros años es similar mientras que en el año 2022 ha disminuido aproximadamente una tercera parte de los años anteriores. Por tanto, 2020 ha sido el año que ha registrado más siniestros y 2022 el que menos.

Figura 14: Distribución temporal de los siniestros durante los diferentes años de explotación.

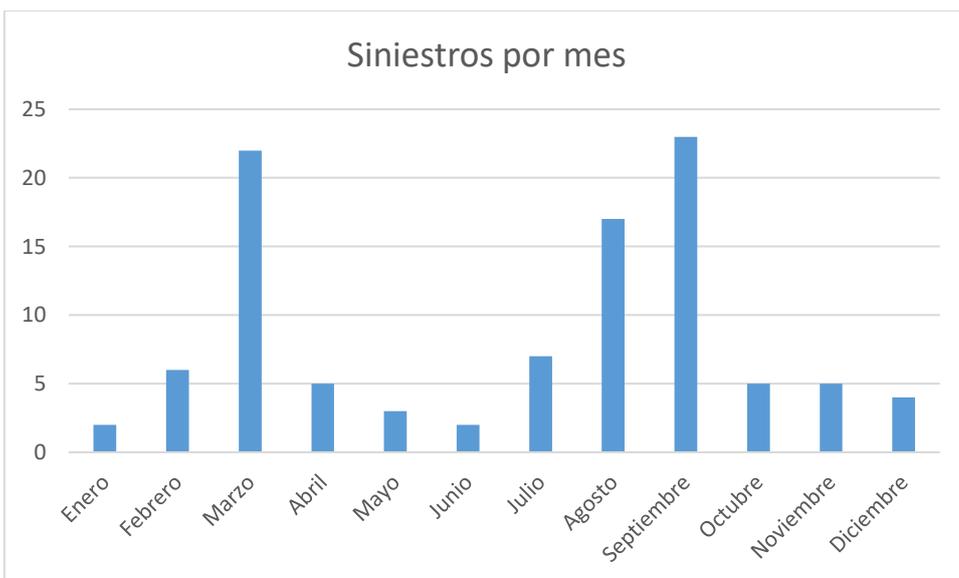
Respecto a la siniestralidad registrada por meses, tal y como se puede observar en la siguiente figura, los meses correspondientes a las épocas pre y post-nupcial son los que registran una mayor siniestralidad, coincidiendo con las épocas de mayor actividad de las aves. Así, marzo y septiembre son los meses que acarrearán más siniestros (22 y 23 siniestros respectivamente) mientras que enero y junio son los meses con el valor más bajo (2 siniestros cada uno).

Figura 15: Distribución temporal de los siniestros durante los diferentes años de explotación.

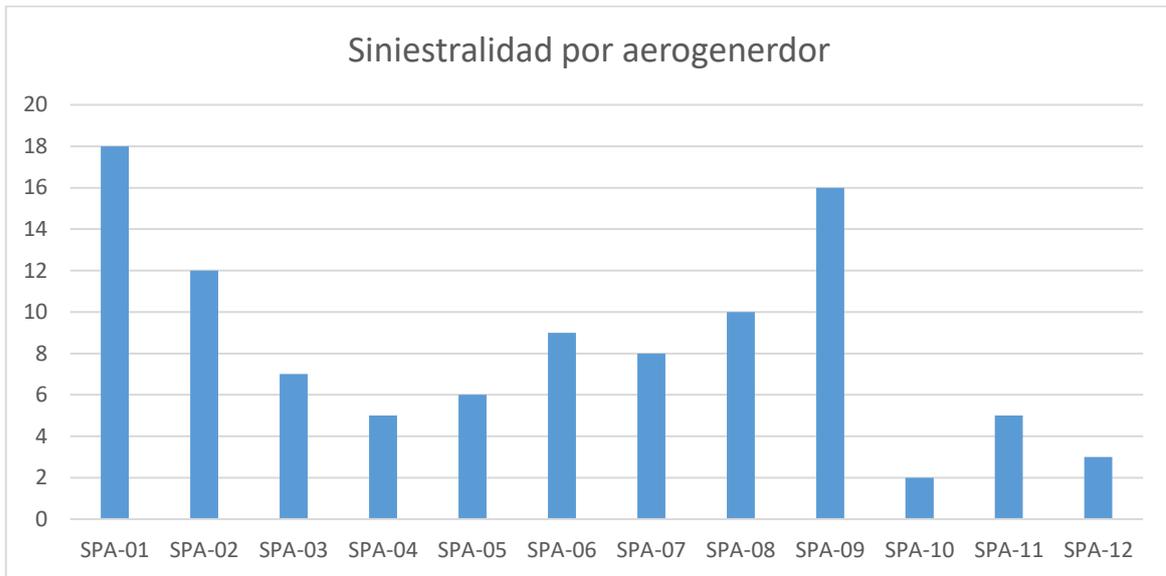
Figura 16: Distribución espacial de la siniestralidad.

En cuanto a tendencias espaciales, como puede observarse en la siguiente gráfica, los aerogeneradores SPA-01 y SPA-09 registran mayor número de siniestros (18 y 16, respectivamente) que los aerogeneradores SPA-10 y SPA-12 (2 y 3, respectivamente).

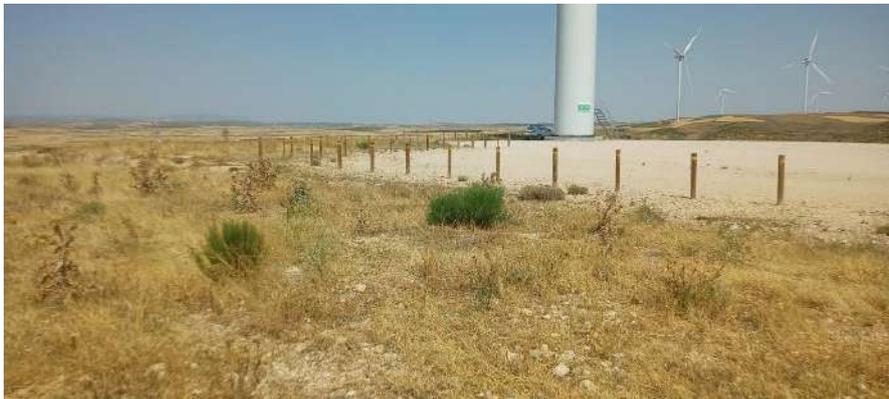
En general se aprecia un buen grado de arraigo vegetal, aunque será necesario un seguimiento. En la fotografía inferior se muestra la parte superior al talud de SPA-06, con abundante vegetación arraigada.

Zona contigua a la plataforma, superior al talud de SPA-06

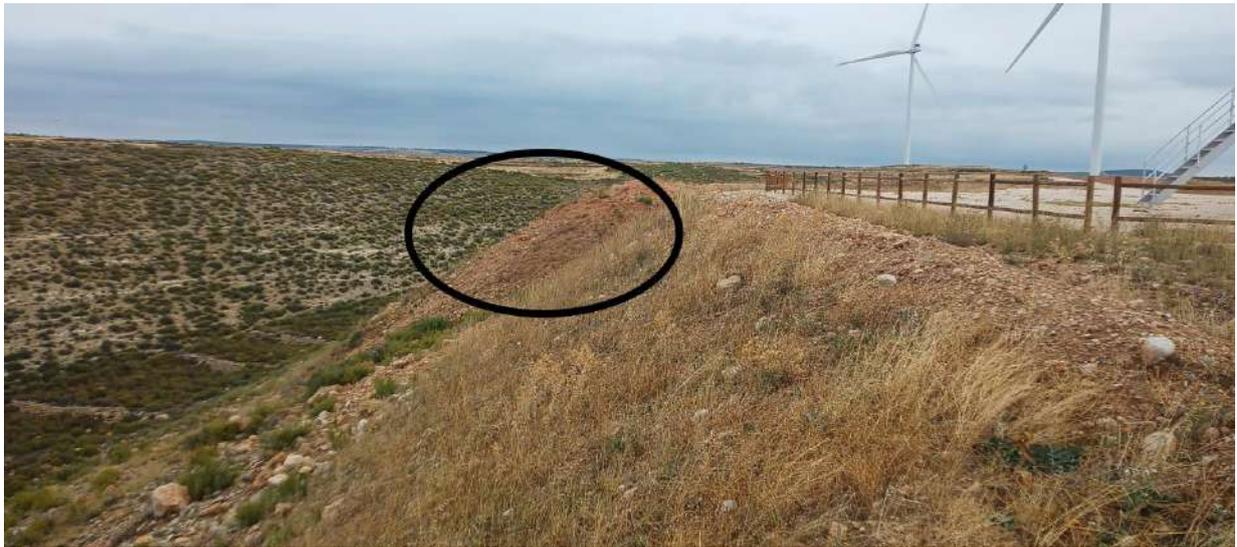
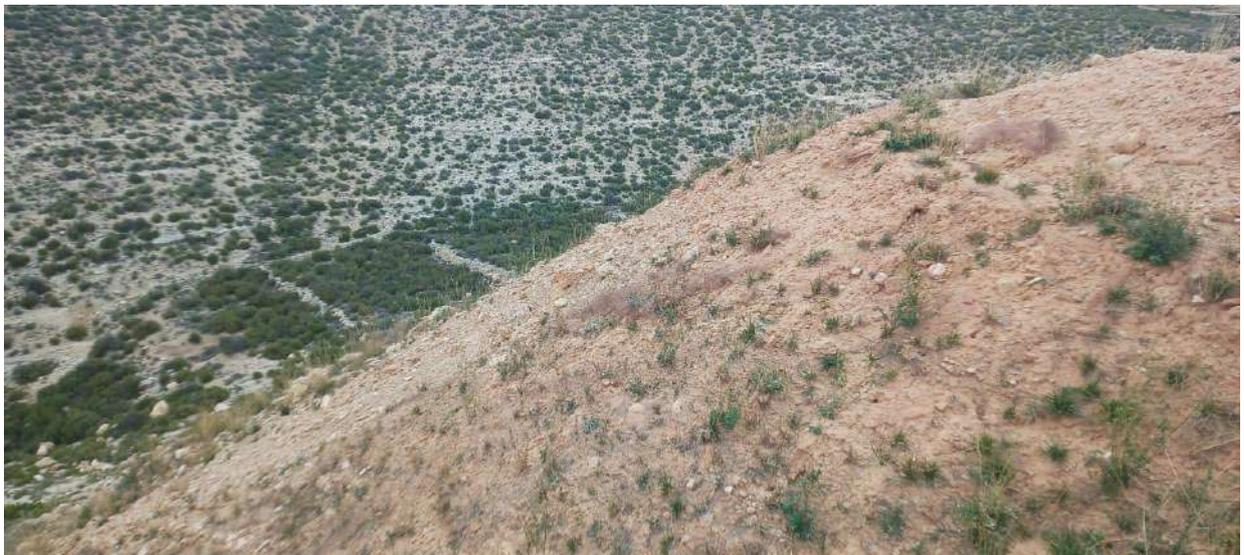
El talud situado al NW en el aereo SPA-10 necesitó una malla de fibra de coco para evitar procesos erosivos y facilitar el arraigo de vegetación. Aunque la malla está asentada y la vegetación se ha asentado sin problemas, existe una pequeña clara, tras desprenderse la fibra de coco y un corrimiento superficial, en un área de escasa importancia. Se refleja en las fotografías inferiores.

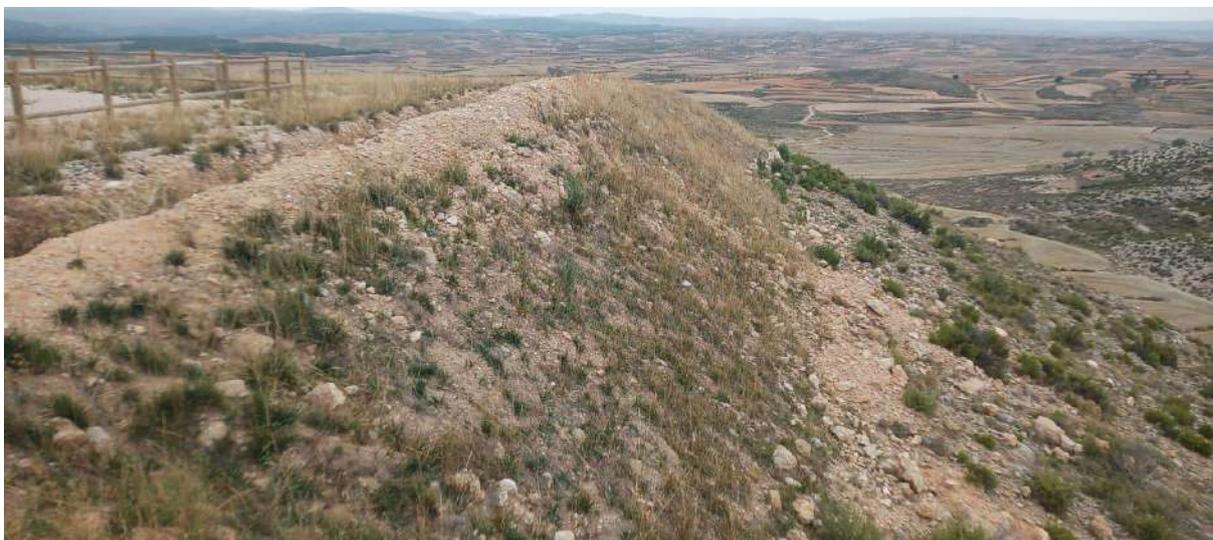
En general, la fibra de coco y el talud de SPA-10 está bien y tiene buen arraigo de vegetación:

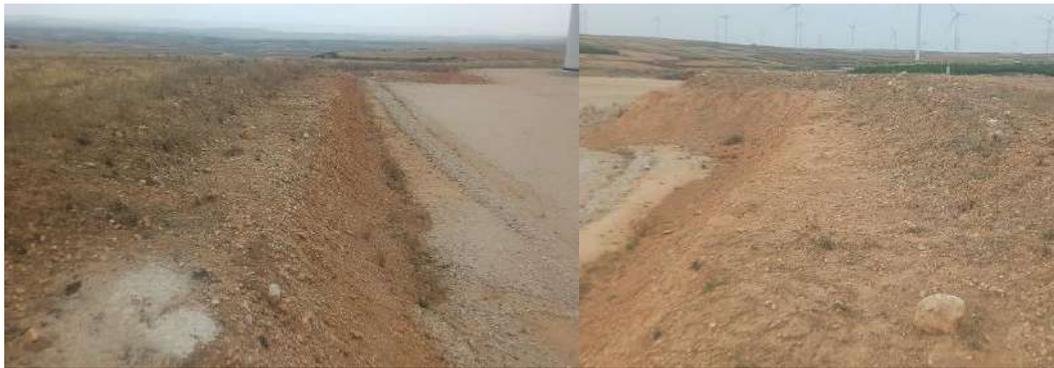
También hay algunas zonas en las que aún no se ha dado ningún tipo de desarrollo vegetal. Es el caso del talud y parte de la cabecera S y SE del aero SPA-07, que se muestran en las fotografías inferiores. Estos casos sin vegetación son excepcionales en el Parque.

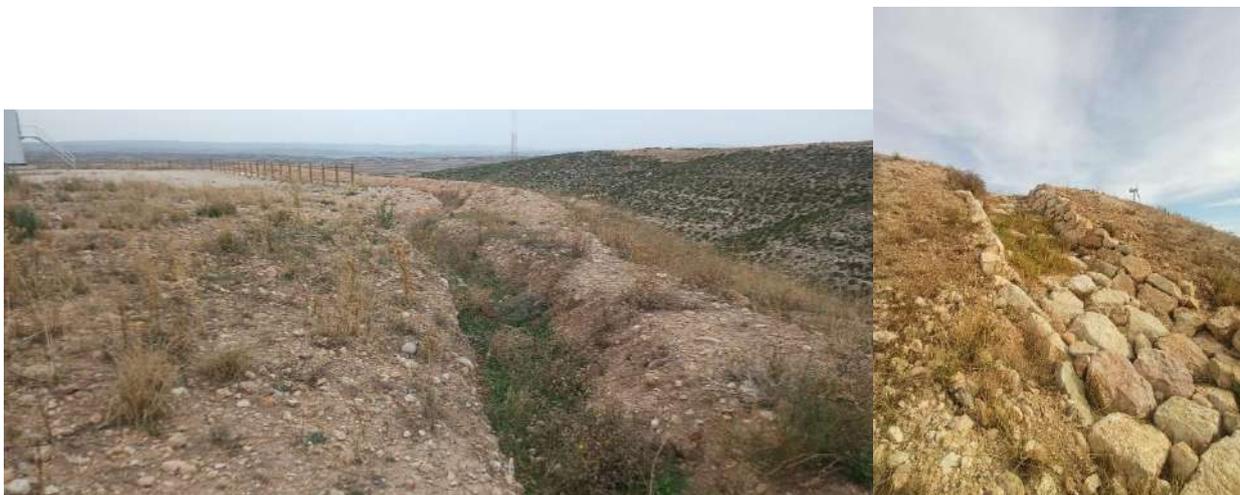
El drenaje construido en la plataforma de SPA-10 se encuentra parcialmente colmatado por sedimentos y vegetación, aunque continúa cumpliendo perfectamente su función. Se muestra en las fotografías inferiores.

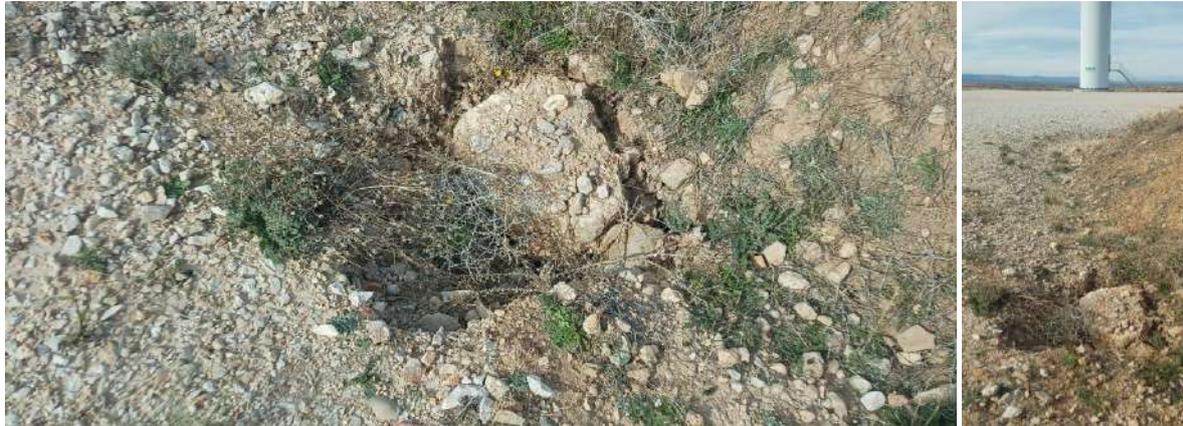
También se ha producido una pequeña sima en el límite de la plataforma en SPA-06. Durante el último cuatrimestre, no ha habido ampliaciones de esta sima ni ha aumentado de tamaño. Tampoco supone un peligro por caída, ya que está parcialmente obstruida por sedimentos.

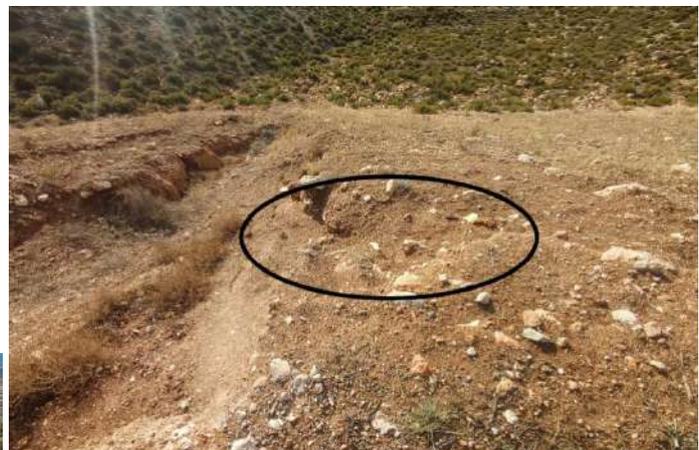
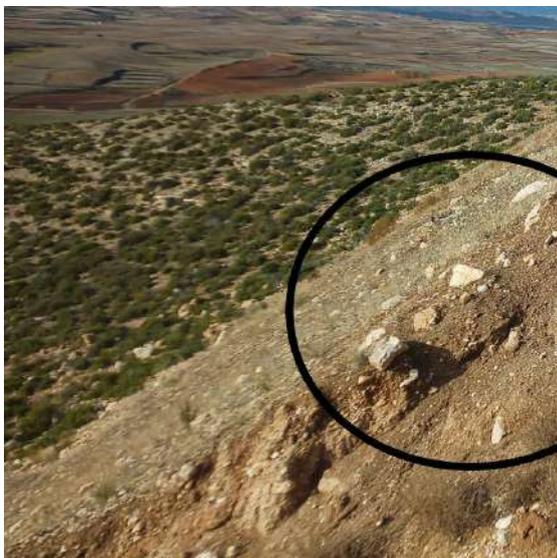
Vista cenital.

El talud de SPA-06, que dio problemas en anteriores ocasiones, se ha mantenido bien en líneas generales, aunque se han dado pequeñas ampliaciones. Estas ampliaciones no suponen un peligro para la estabilidad de la plataforma, aunque habría que observar su evolución. Se muestra en las siguientes fotografías.

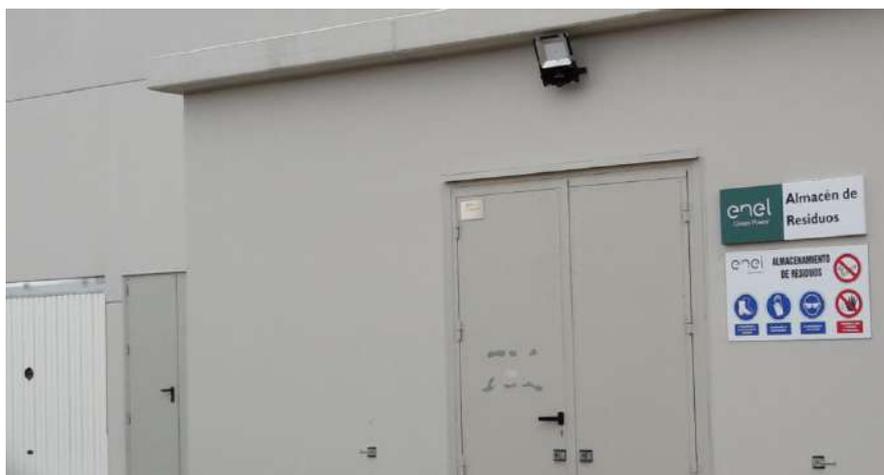
Punto limpio habilitado en la subestación Ventavieja para los parques eólicos de Muniesa, San Pedro de Alacón y Farlán.

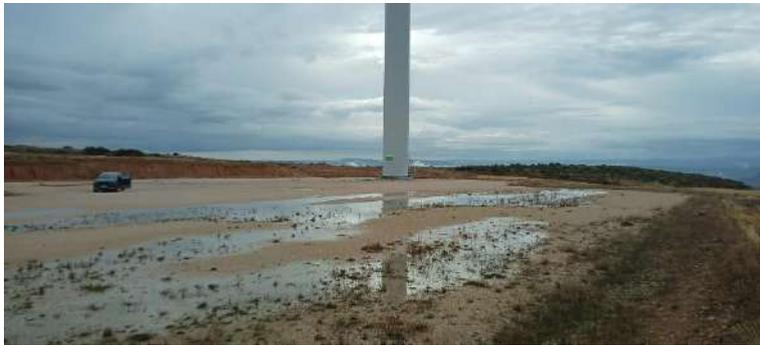
Aunque se han detectado charcos en varias plataformas tras las lluvias, han sido de escasa importancia y han desaparecido a los pocos días. En ningún momento han supuesto un problema para la circulación de vehículos o para el desarrollo de la actividad normal del Parque (fotografía inferior de SPA-11).

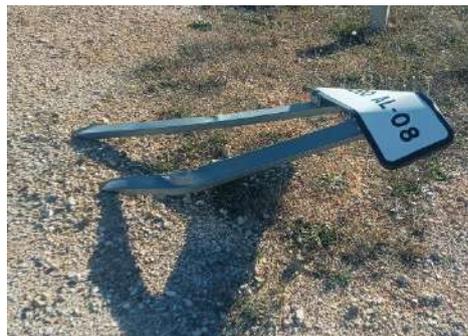
Las parque barreras de seguridad en madera, bolardos de madera, hitos de arista a doble cara, biondas mixtas (con parte metálica galvanizada y con parte de madera tratada), señales de peligro de caída de hielo en palas y jalones de nieve, instalados con el fin de incrementar las medidas de seguridad en los viales y plataformas de la instalación se mantienen en buen estado.

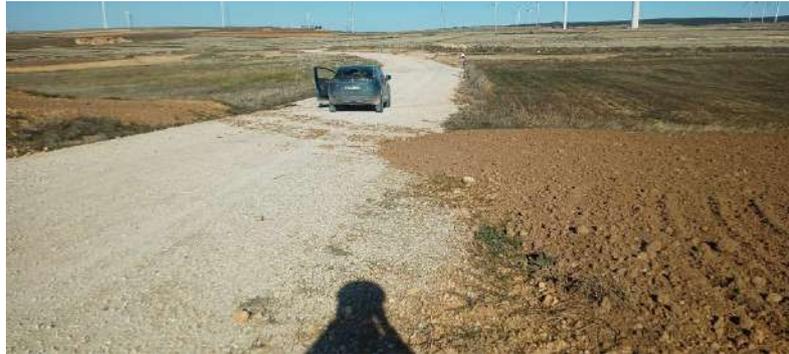
Una lengua de tierra invade parcialmente el vial, entre el aero SPA-05 y la entrada del parque, tras unos trabajos agrícolas. No se obstruye el paso a vehículos.

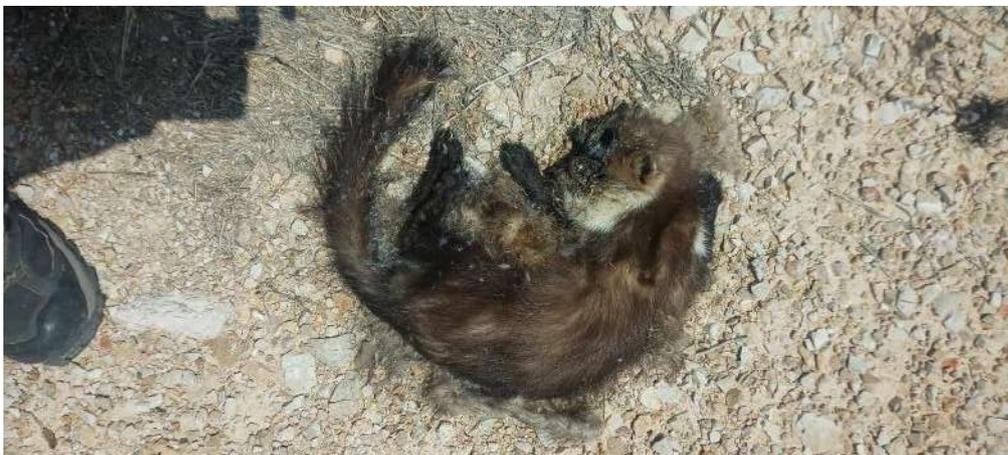
Restos de una garduña (*Martes foina*) aparecida en la plataforma del aero SPA-04 (30T 690185/4549022) durante el segundo cuatrimestre. Los restos se recogieron, etiquetaron y depositaron en el congelador de la SET Venta Vieja.

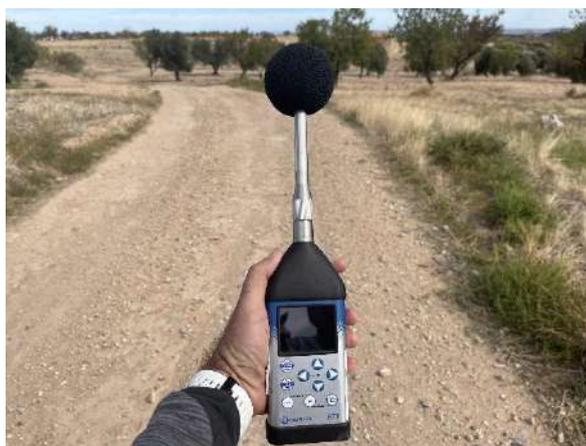
A fecha de 19 de octubre de 2022 se realizó una medición de los niveles de presión sonora en el parque eólico y su entorno inmediato.

Figura 17: Sonómetro integrador modelo clase 1 SVAN 977 utilizado para la evaluación de los niveles de presión sonora en el parque eólico.

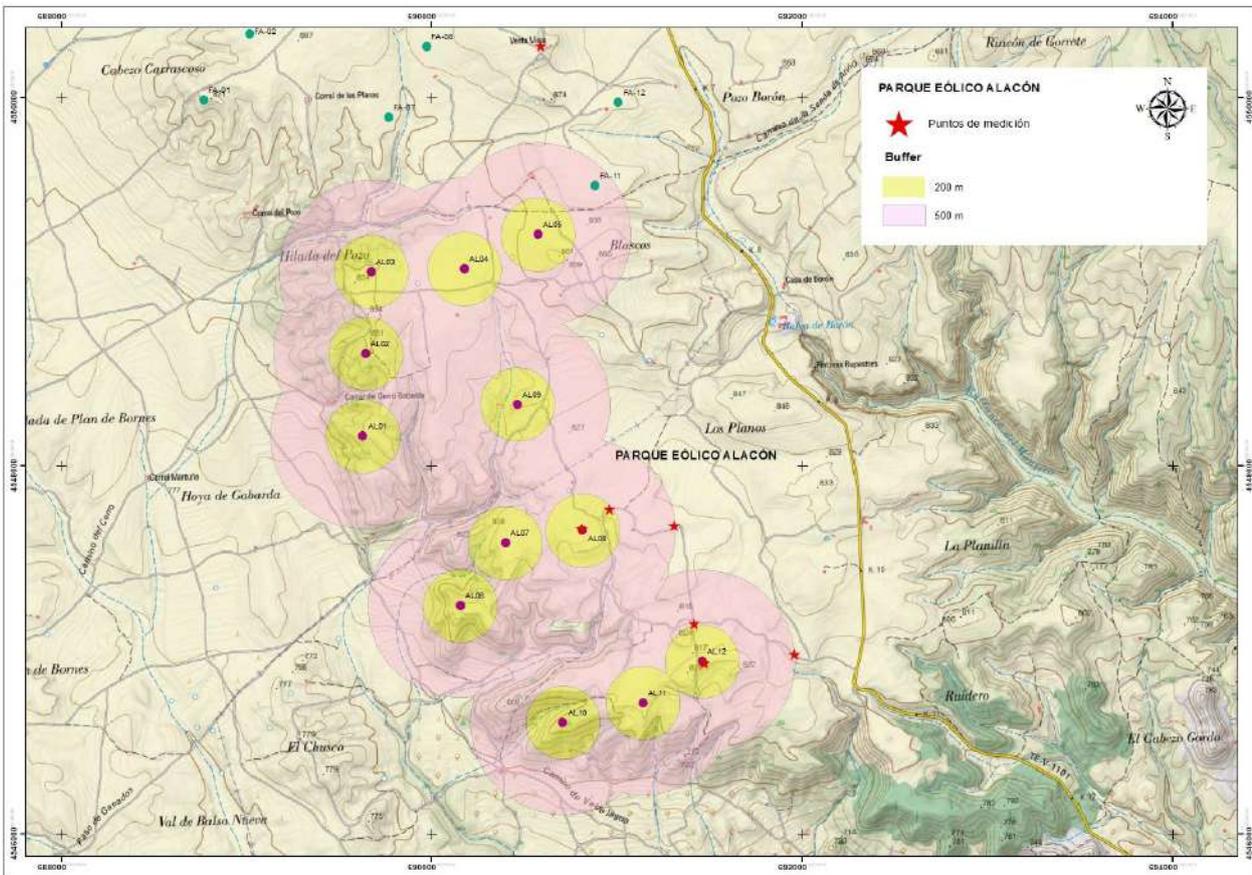
Figura 19: Zonas de mediciones acústicas.

En la siguiente imagen se muestra los puntos de medición:

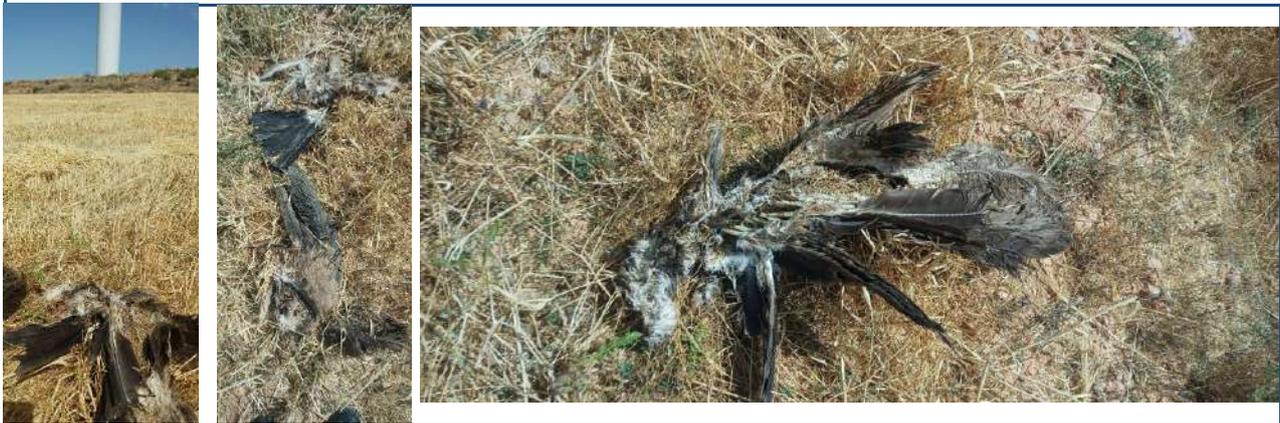
Fotografías

Instalación	San_Pedro_Alacón	Empresa	TIM LINUM
	Nº de ficha	14	Fecha hallazgo	19/07/2022
Especie	Nombre científico	<i>Gyps fulvus</i>	Nombre común	Buitre leonado
Categoría de protección	CNEA	Li	Catálogo Aragón	NC
Características del siniestro	Edad		Sexo	
Localización	Aero más próximo	SPA-12	Distancia	57 metros
Coordenadas	UTM X	691515	UTM Y	4546910
Ficha de visita	20220719_PE SPA_V18			
Descripción de los restos	Restos escasos y dispersos, con paso de cosechadora sobre ellos.			
Tiempo estimado desde la muerte (días)	12-20 días.			
Descripción del entorno	Campo de cultivo, contiguo a la plataforma.			
Descripción de las actuaciones realizadas tras el hallazgo	Se conservan los restos en el congelador de la SET.			
Observaciones	Restos no localizados hasta que no se cosechó el cultivo donde se encontraba el siniestro. Dispersos y escasos por el paso de la cosechadora sobre el siniestro.

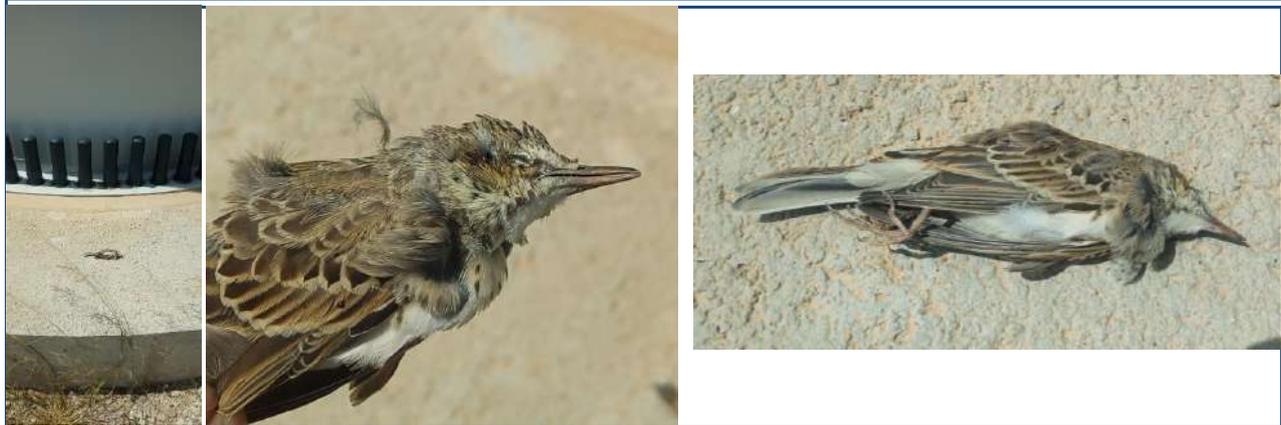
Fotografías

Instalación	San_Pedro_Alacón	Empresa	TIM LINUM
	Nº de ficha	15	Fecha hallazgo	19/07/2022

Especie	Nombre científico	<i>Anthus campestris</i>	Nombre común	Bisbita campestre
Categoría de protección	CNEA	Li	Catálogo Aragón	NC
Características del siniestro	Edad		Sexo	
Localización	Aero más próximo	SPA-12	Distancia	0 metros
Coordenadas	UTM X	690570	UTM Y	4549263
Ficha de visita	20220719_PE SPA_V18			
Descripción de los restos	Rígido, sin heridas externas.

Tiempo estimado desde la muerte (días)	2 días.
----------------------------------------	---------

Descripción del entorno	Sobre la base de hormigón del aero.
-------------------------	-------------------------------------

Descripción de las actuaciones realizadas tras el hallazgo	Se conservan los restos en el congelador de la SET.
------------------------------------------------------------	-----------------------------------------------------

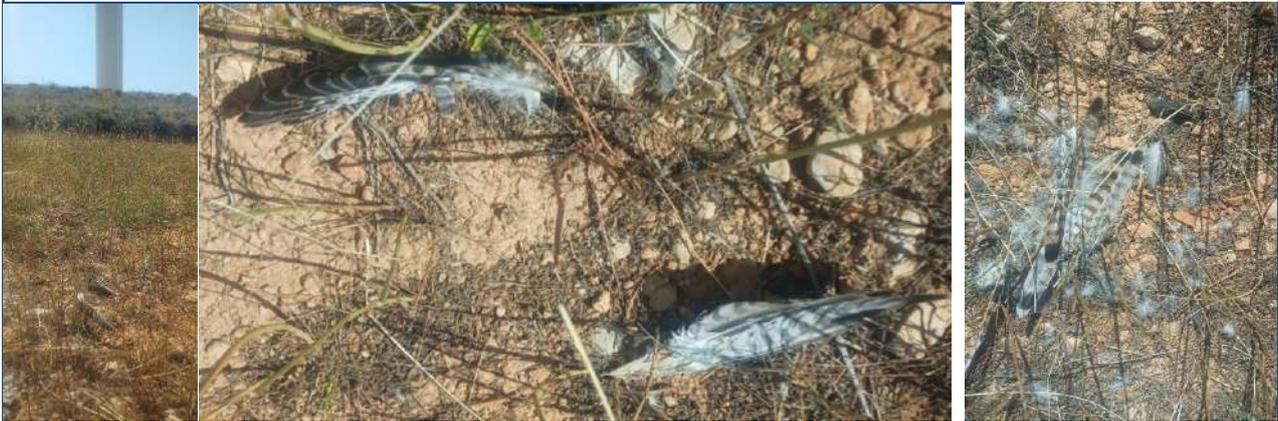
Fotografías

Instalación	San_Pedro_Alacón	Empresa	TIM LINUM
	Nº de ficha	16	Fecha hallazgo	04/08/2022
Especie	Nombre científico	<i>Falco tinnunculus</i>	Nombre común	Cernícalo común
Categoría de protección	CNEA	Li	Catálogo Aragón	NC
Características del siniestro	Edad		Sexo	
Localización	Aero más próximo	SPA-09	Distancia	52 metros
Coordenadas	UTM X	690431	UTM Y	4548379
Ficha de visita	20220804_PE SPA_V19			
Descripción de los restos	Solo las alas y restos de plumas. Depredados y con un excremento de zorro sobre ellos.			
Tiempo estimado desde la muerte (días)	5 días.			
Descripción del entorno	Campo de cultivo.			
Descripción de las actuaciones realizadas tras el hallazgo	Se conservan los restos en el congelador de la SET.			
Observaciones

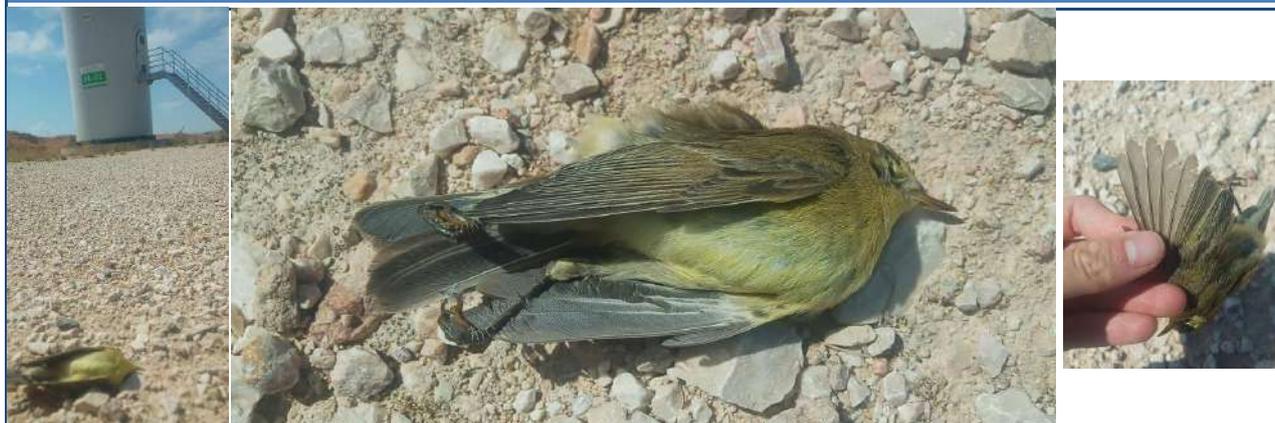
Fotografías

Instalación	San_Pedro_Alacón	Empresa	TIM LINUM
	Nº de ficha	17	Fecha hallazgo	24/08/2022
Especie	Nombre científico	<i>Phylloscopus trochilus</i>	Nombre común	Mosquitero musical
Categoría de protección	CNEA	Li	Catálogo Aragón	NC
Características del siniestro	Edad		Sexo	
Localización	Aero más próximo	SPA-01	Distancia	23 metros
Coordenadas	UTM X	689637	UTM Y	4548185
Ficha de visita	20220824_PE SPA_V22			
Descripción de los restos	Rígido, entero y sin heridas.			
Tiempo estimado desde la muerte (días)	2 días.			
Descripción del entorno	Zona de plataforma.			
Descripción de las actuaciones realizadas tras el hallazgo	Se conservan los restos en el congelador de la SET.			
Observaciones

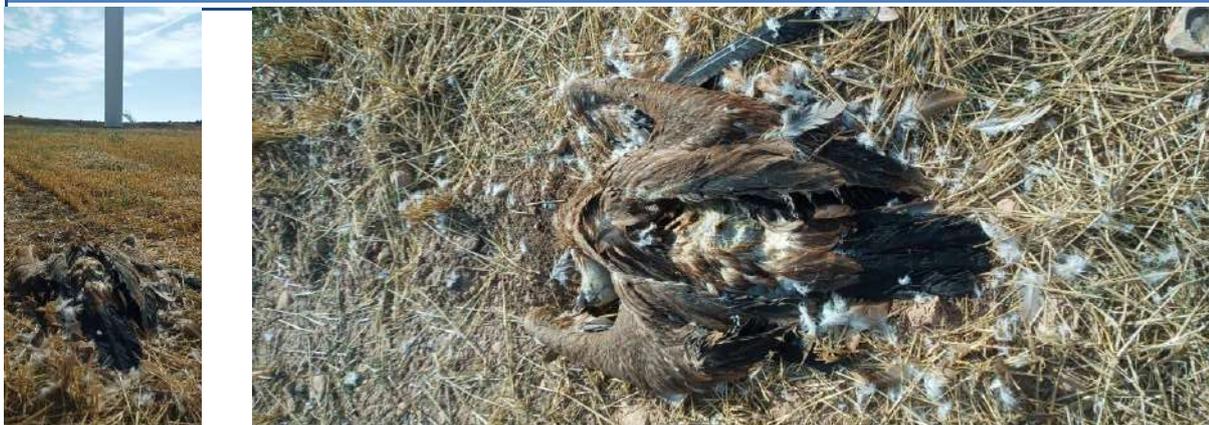
Fotografías

Instalación	San_Pedro_Alacón	Empresa	TIM LINUM
	Nº de ficha	18	Fecha hallazgo	02/09/2022
Especie	Nombre científico	<i>Gyps fulvus</i>	Nombre común	Buitre leonado
Categoría de protección	CNEA	Li	Catálogo Aragón	NC
Características del siniestro	Edad		Sexo	
Localización	Aero más próximo	SPA-11	Distancia	81 metros
Coordenadas	UTM X	691058	UTM Y	4546718
Ficha de visita	20220902_PE SPA_V23			
Descripción de los restos	Vientre abierto y parcialmente depredado.			
Tiempo estimado desde la muerte (días)	6 días.			
Descripción del entorno	Cultivo.			
Descripción de las actuaciones realizadas tras el hallazgo	Se conservan los restos en el congelador de la SET.			
Observaciones

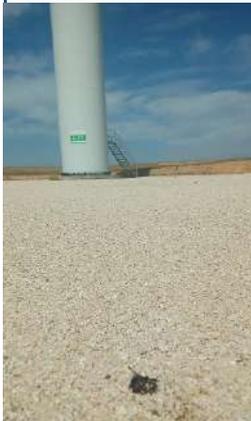
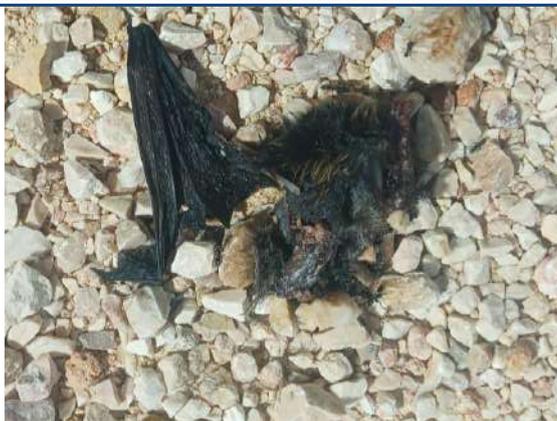
Fotografías

Instalación	San_Pedro_Alacón	Empresa	TIM LINUM
	Nº de ficha	19	Fecha hallazgo	02/09/2022
Especie	Nombre científico	Pipistrellus sp	Nombre común	Murciélago
Categoría de protección	CNEA		Catálogo Aragón	
Características del siniestro	Edad		Sexo	
Localización	Aero más próximo	SPA-09	Distancia	39 metros
Coordenadas	UTM X	690501	UTM Y	4548317
Ficha de visita	20220902_PE SPA_V23			
Descripción de los restos	Falta medio cuerpo, en mal estado.			
Tiempo estimado desde la muerte (días)	2-3 días.			
Descripción del entorno	Zona de plataforma.			
Descripción de las actuaciones realizadas tras el hallazgo	Se conservan los restos en el congelador de la SET.			
Observaciones	La escasez y el mal estado de los restos impiden una identificación completa.

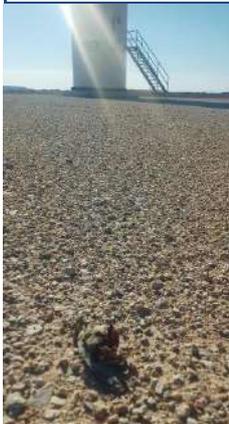
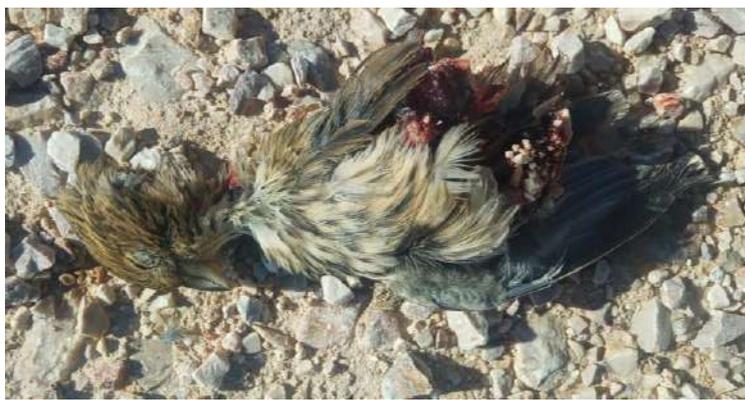
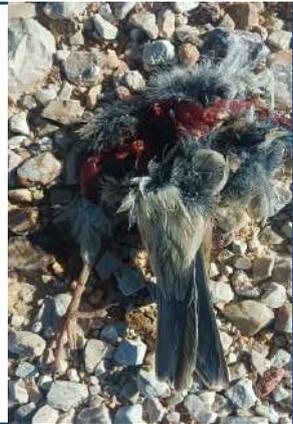
Fotografías

Instalación	San_Pedro_Alacón	Empresa	TIM LINUM
	Nº de ficha	20	Fecha hallazgo	06/09/2022
Especie	Nombre científico	<i>Emberiza calandra</i>	Nombre común	Triguero
Categoría de protección	CNEA	Li	Catálogo Aragón	NC
Características del siniestro	Edad		Sexo	
Localización	Aero más próximo	SPA-08	Distancia	28 metros
Coordenadas	UTM X	690787	UTM Y	4547662
Ficha de visita	20220906_PE SPA_V24			
Descripción de los restos	Desmembrado, se encuentran varios fragmentos dispersos.			
Tiempo estimado desde la muerte (días)	1 día.			
Descripción del entorno	Zona de plataforma.			
Descripción de las actuaciones realizadas tras el hallazgo	Se conservan los restos en el congelador de la SET.			
Observaciones

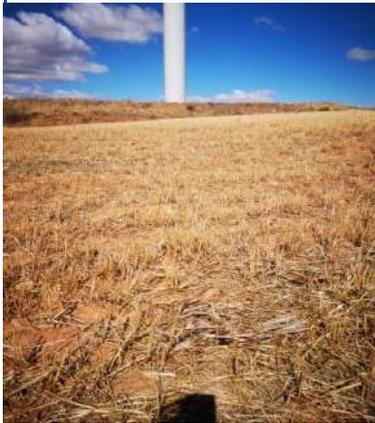
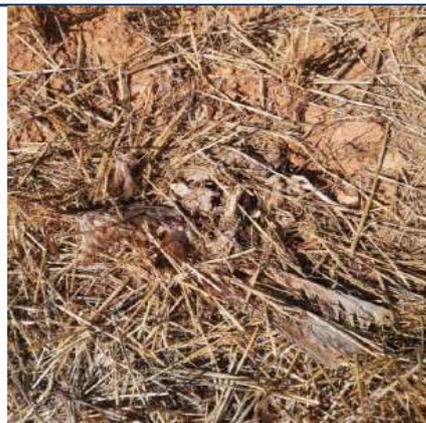
Fotografías

Instalación	San_Pedro_Alacón	Empresa	TIM LINUM
	Nº de ficha	21	Fecha hallazgo	30/09/2022
Especie	Nombre científico	<i>Milvus milvus</i>	Nombre común	Milano real
Categoría de protección	CNEA	EPE	Catálogo Aragón	VU
Características del siniestro	Edad		Sexo	
Localización	Aero más próximo	SPA-08	Distancia	78 metros
Coordenadas	UTM X	689576	UTM Y	4551579
Ficha de visita	20220930_PE SPA_V27			
Descripción de los restos	Plumas y huesos antiguos.			
Tiempo estimado desde la muerte (días)	Indefinido.			
Descripción del entorno	En campo de cereal cosechado			
Descripción de las actuaciones realizadas tras el hallazgo	Se conservan los restos en el congelador de la SET.			
Observaciones	Siniestro probablemente ocurrido antes de la cosecha.

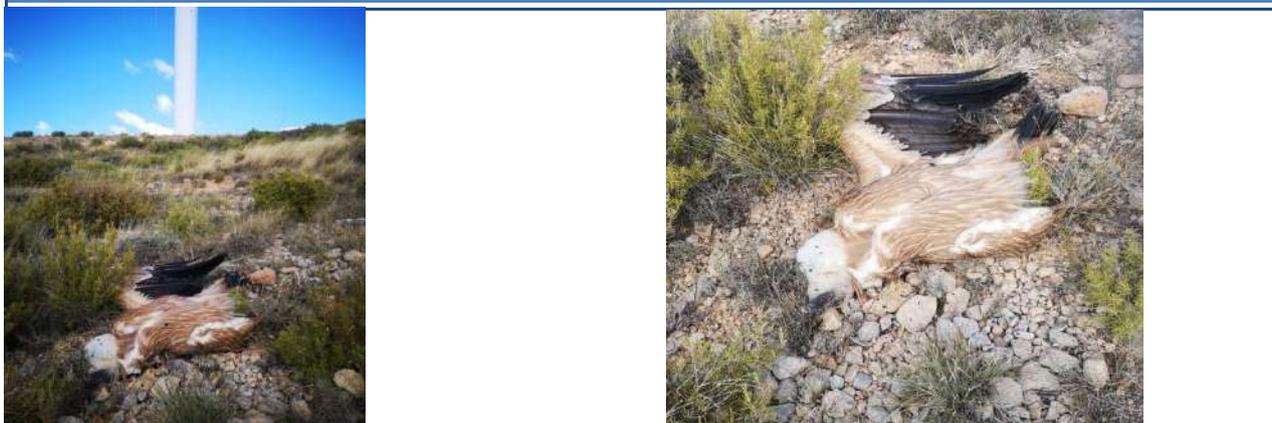
Fotografías

Instalación	San_Pedro_Alacón	Empresa	TIM LINUM
	Nº de ficha	22	Fecha hallazgo	30/09/2022
Especie	Nombre científico	<i>Gyps fulvus</i>	Nombre común	Buitre leonado
Categoría de protección	CNEA	Li	Catálogo Aragón	NC
Características del siniestro	Edad		Sexo	
Localización	Aero más próximo	SPA-01	Distancia	63 metros
Coordenadas	UTM X	689594	UTM Y	4548110
Ficha de visita	20220930_PE SPA_V27			
Descripción de los restos	Reciente sin depredar con ala seccionada.			
Tiempo estimado desde la muerte (días)	Varios días.			
Descripción del entorno	Pendiente con matorral			
Descripción de las actuaciones realizadas tras el hallazgo	Se conservan los restos en el congelador de la SET.			
Observaciones	Falta el ala seccionada que no se localiza.

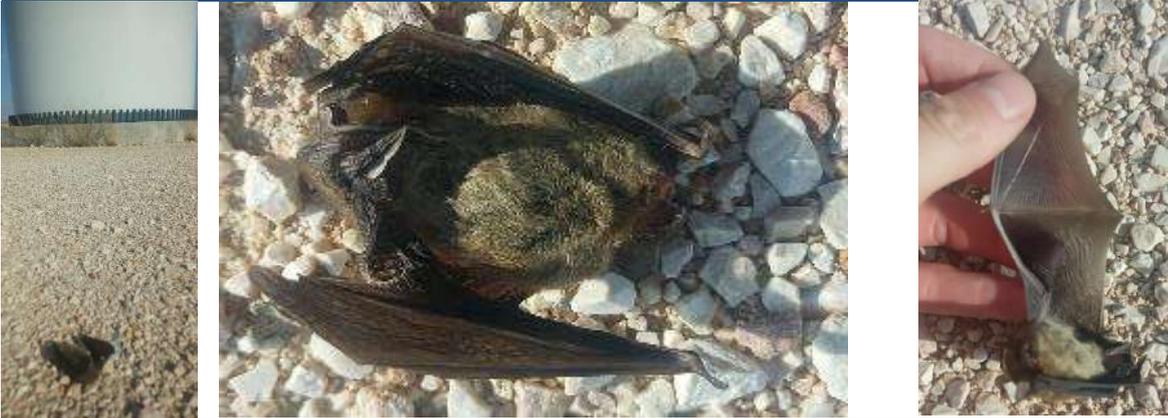
Fotografías

Instalación	San_Pedro_Alacón	Empresa	TIM LINUM
	Nº de ficha	23	Fecha hallazgo	06/10/2022
Especie	Nombre científico	<i>Hypsugo savii</i>	Nombre común	Murciélago montañero
Categoría de protección	CNEA	Li	Catálogo Aragón	NC
Características del siniestro	Edad		Sexo	
Localización	Aero más próximo	SPA-09	Distancia	6 metros
Coordenadas	UTM X	690468	UTM Y	4548328
Ficha de visita	20221006_PE SPA_V28			
Descripción de los restos	Reciente, de esa misma noche, entero.			
Tiempo estimado desde la muerte (días)	1 día.			
Descripción del entorno	Zona de plataforma.			
Descripción de las actuaciones realizadas tras el hallazgo	Se conservan los restos en el congelador de la SET.			
Observaciones

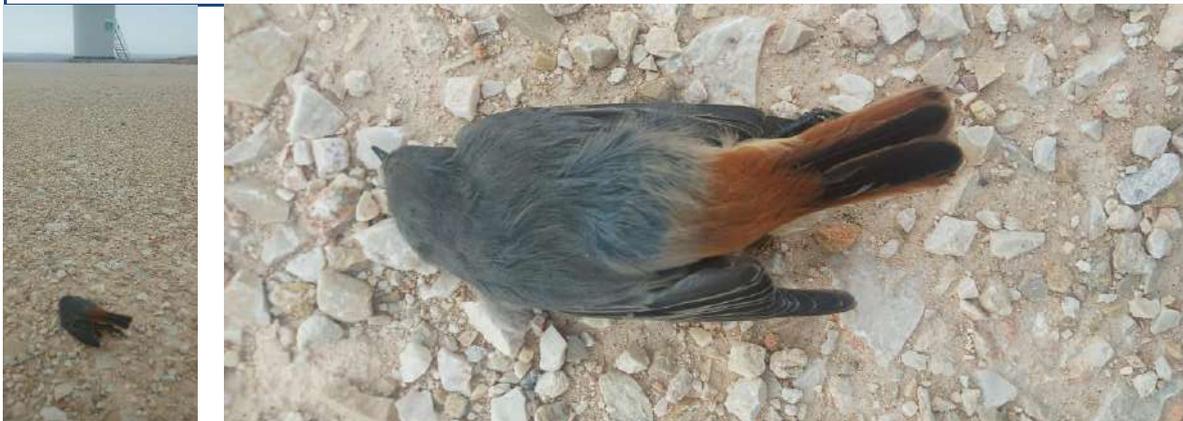
Fotografías

Instalación	San_Pedro_Alacón	Empresa	TIM LINUM
	Nº de ficha	24	Fecha hallazgo	25/10/2022
Especie	Nombre científico	<i>Phoenicurus ochruros</i>	Nombre común	Colirrojo tizón
Categoría de protección	CNEA	Li	Catálogo Aragón	NC
Características del siniestro	Edad	Joven	Sexo	
Localización	Aero más próximo	SPA-02	Distancia	36 metros
Coordenadas	UTM X	689674	UTM Y	4548634
Ficha de visita	20221025_PE SPA_V31			
Descripción de los restos	Reciente, blando, entero.			
Tiempo estimado desde la muerte (días)	1 día.			
Descripción del entorno	Zona de plataforma.			
Descripción de las actuaciones realizadas tras el hallazgo	Se conservan los restos en el congelador de la SET.			
Observaciones

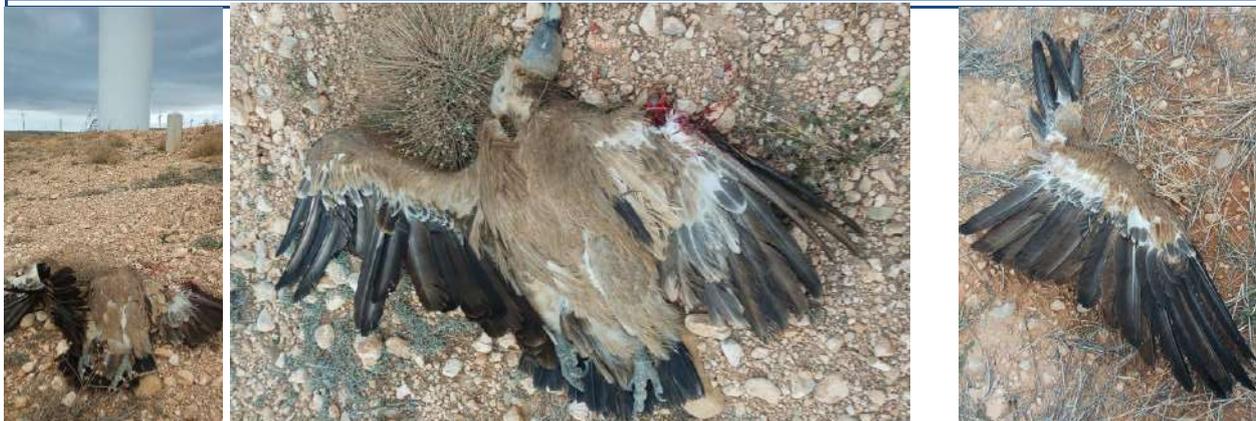
Fotografías

Instalación	San_Pedro_Alacón	Empresa	TIM LINUM
	Nº de ficha	25	Fecha hallazgo	16/11/2022

Especie	Nombre científico	<i>Gyps fulvus</i>	Nombre común	Buitre leonado
Categoría de protección	CNEA	Li	Catálogo Aragón	NC
Características del siniestro	Edad	Adulto	Sexo	
Localización	Aero más próximo	SPA-01	Distancia	25 metros
Coordenadas	UTM X	689635	UTM Y	4548135
Ficha de visita	20221116_PE SPA_V34

Descripción de los restos	Reciente, con sangre aún fresca. Ala izquierda cercenada a unos metros del cuerpo.
---------------------------	------------------------------------------------------------------------------------

Tiempo estimado desde la muerte (días)	1 día.
----------------------------------------	--------

Descripción del entorno	Cuerpo en zona de vegetación natural, el ala se encuentra a unos metros en zona de cultivo.
-------------------------	---------------------------------------------------------------------------------------------

Observaciones	Se marcan las coordenadas del lugar en que se encuentra el cuerpo, el ala estaba a unos metros sobre el cultivo.
---------------	------------------------------------------------------------------------------------------------------------------

Descripción de las actuaciones realizadas tras el hallazgo	Se conservan los restos en el congelador de la SET.
------------------------------------------------------------	-----------------------------------------------------
