Nombre de la instalación:	FV HIJAR I
Provincia/s ubicación de la instalación:	ZARAGOZA
Nombre del titular	Implantación de Fuerzas Energéticas de Origen Renovable, S.L.
CIF del titular:	B99377616
Nombre de la empresa de vigilancia:	Técnicas Y Proyectos S.A.
Tipo de EIA:	Ordinaria
Informe de FASE de:	EXPLOTACION
Periodicidad del informe según DIA	Cuatrimstral
Año de seguimiento nº:	AÑO 1
Nº de informe y año de seguimiento:	INFORME nº2 del AÑO 1
Periodo que recoge el informe:	Diciembre 2021-Marzo2022

■ Mayo 2022

INFORME CUATRIMESTRAL Nº2 AÑO 1 DICIEMBRE-MARZO
 PROYECTO EN FASE DE EXPLOTACIÓN DE LOS PARQUES FOTOVOLTAICOS:
 CALAMOCHA II, ESCUCHA II, HÍJAR I, PEÑAFLOR II Y TAMBORES I
 EN LA LOCALIDAD DE ALMOCHUEL, EN LA PROVINCIA DE ZARAGOZA

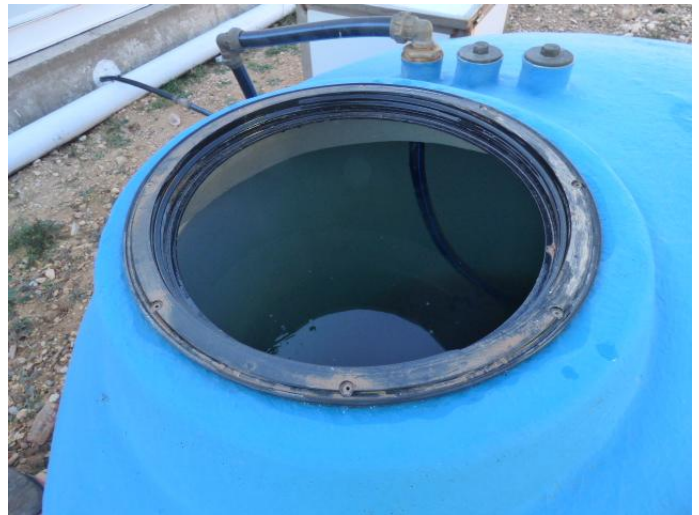
TYPSA ha inspeccionado de manera periódica el estado de llenado del depósito estanco, no se han apreciado indicios de que se hayan producido vertidos accidentales de las aguas residuales almacenadas a Dominio Público Hidráulico.

Imágenes 1, 2 y 3 : Depósito de agua limpia (depósito azul) y tapa del depósito estanco.

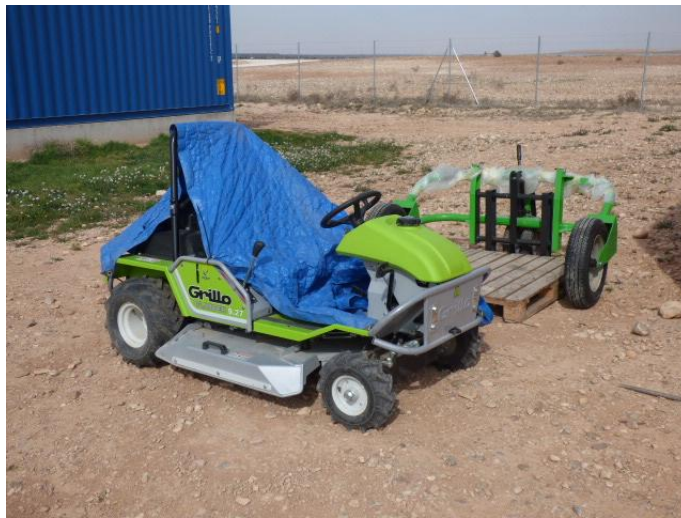
Imagen 4: Máquina utilizada para el corte de la cobertura vegetal que se desarrolla en el interior del parque fotovoltaico.

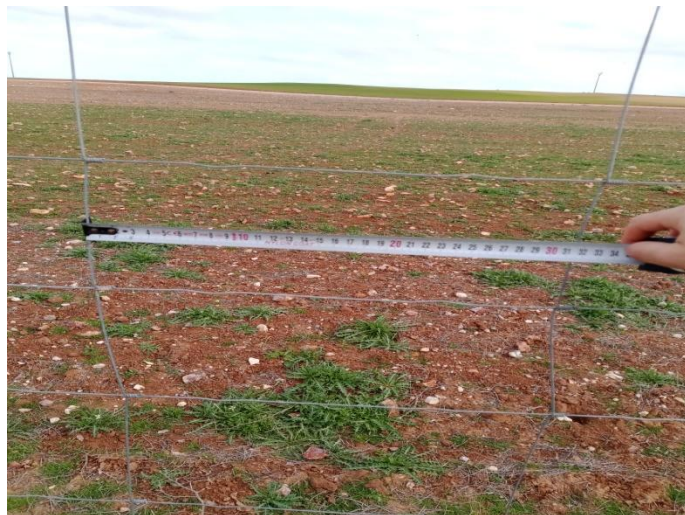
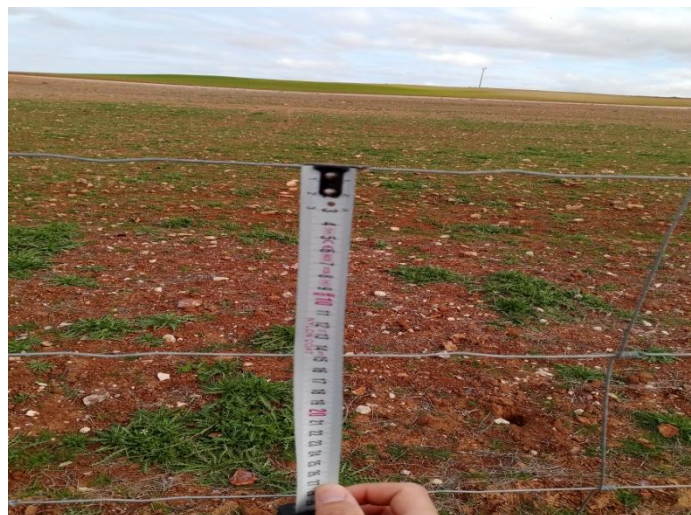
Imágenes 6 y 7: Cuadros inferiores de más de 300 cm²

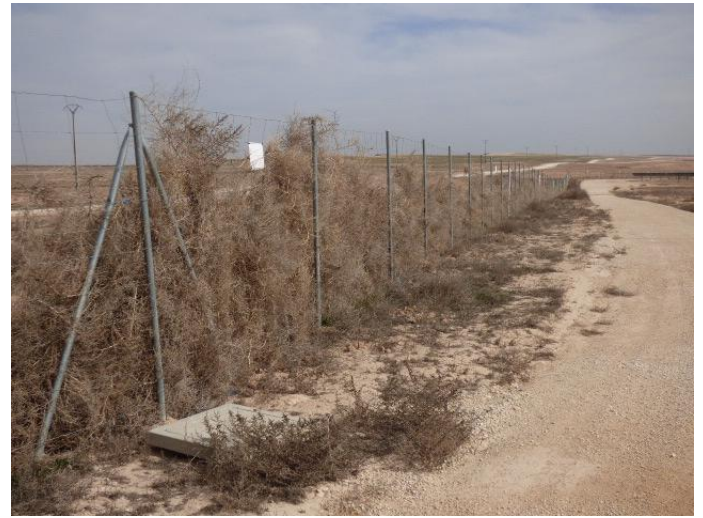
La presencia de la planta *Salosa kali* en el entorno (conocida como capitana o planta rodadora), junto con los vientos predominantes en la zona, ha ocasionado la acumulación de ésta en el vallado afectando así la capacidad permeabilizadora en algunos tramos.

De la misma forma, la acumulación de dicha planta en el vallado, puede comprometer al estado físico del mismo, pudiendo llegar a inclinarlo e incluso a tumbarlo si las condiciones del viento son propicias a ello. Se informó a la empresa encargada de la explotación del parque fotovoltaico, la cual procedió a implementar medidas de mantenimiento para evitar la acumulación de capitanas (como la realización de batidas y retiradas periódicas alrededor de todo el perímetro).

Imágenes 8, 9 y 10: Acumulación de *Salosa kali* en el vallado perimetral (izquierda y derecha). Vallado perimetral limpio de *Salosa kali* tras la aplicación de las medidas de mantenimiento (abajo).

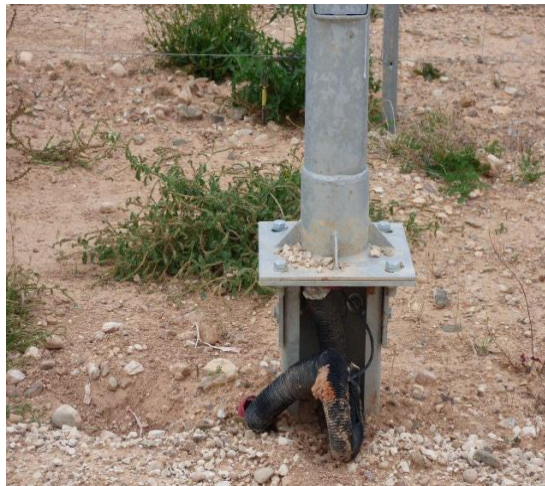
Se ha comprobado el estado y mantenimiento de los materiales aislantes en las estructuras del parque fotovoltaico. Parte de las columnas donde se ubican las cámaras de vigilancia del parque fotovoltaico, disponen de cableado a la altura del suelo expuesto al aire libre, susceptible de contacto con animales del entorno.

Imagen 11: Cableado en una de las columnas donde se ubica la cámara de vigilancia.

Se ha comunicado la situación a la empresa encargada de la explotación del parque fotovoltaico, que contempla la instalación de un enrejado metálico alrededor de todos los puntos identificados. Se prevé que la medida correctora adoptada se instale en su totalidad a lo largo del próximo cuatrimestre (abril-julio).

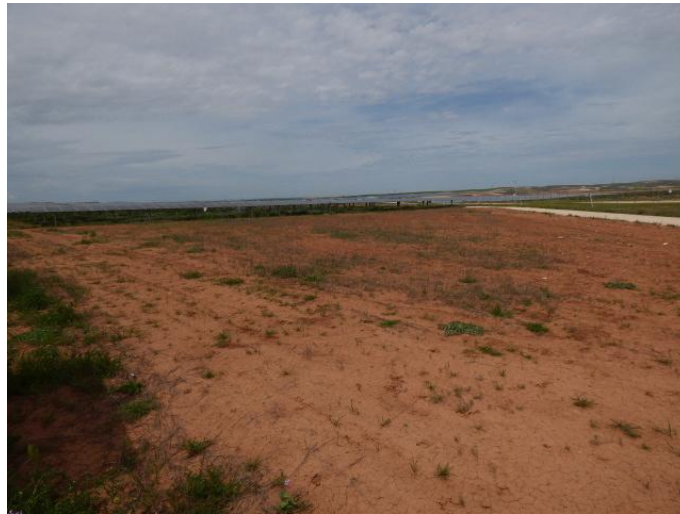
A fecha de redacción del presente informe, se han detectado algunas zonas que fueron restauradas durante la fase de construcción cuyo resultado no es el esperado, por lo que se ha comunicado a la empresa gestora que deberá continuar el seguimiento de estas zonas para comprobar su evolución, y en caso necesario, implantar nuevas técnicas de restauración.

Imagenen 20: Terreno de restaurado

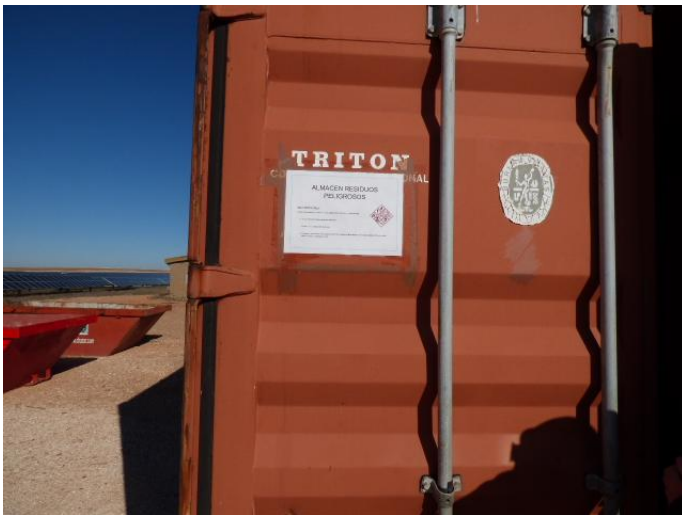
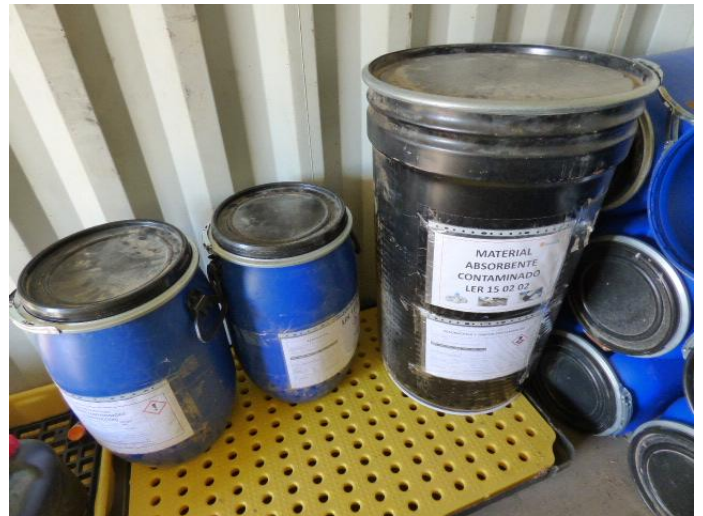
Los contenedores de residuos peligrosos se encuentran homologados e identificados con sus pegatinas correspondientes. No es el caso de los contenedores de residuos no peligrosos, por lo que se informó e instó a la empresa responsable de la explotación del parque a que procediese a su identificación a la mayor brevedad posible.

Imágenes 21 y 22: Exterior del contenedor destinado para el almacenamiento temporal de los depósitos de residuos peligrosos convenientemente identificado (fotografía de la izquierda). Depósitos homologados e identificados conforme a la normativa vigente para el almacenamiento de residuos peligrosos (fotografía a la derecha).

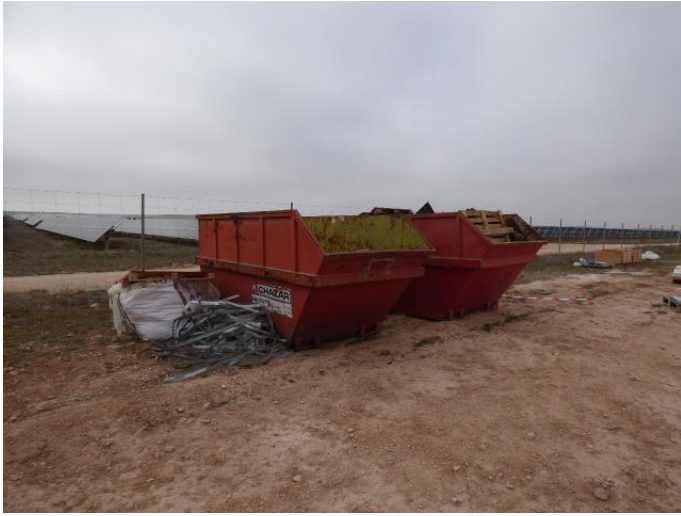
Imágenes 23 y 24: Contenedor de residuos no peligrosos sin etiquetado correspondiente (izquierda). Residuos de obra depositados fuera de los contenedores habilitados (derecha).

En uno de los edificios O&M se carece de cubos para el depósito segregado de residuos urbanos (papel, envases y resto), por lo que se solicitó a la empresa responsable de la explotación del parque a que procediese a su instalación a la mayor brevedad posible.
