SEGUIMIENTO AMBIENTAL EN FASE DE CONSTRUCCIÓN

INFORME MENSUAL 4

PLANTA FOTOVOLTAICA "LOS ARCOS"

ANDORRA (TERUEL)

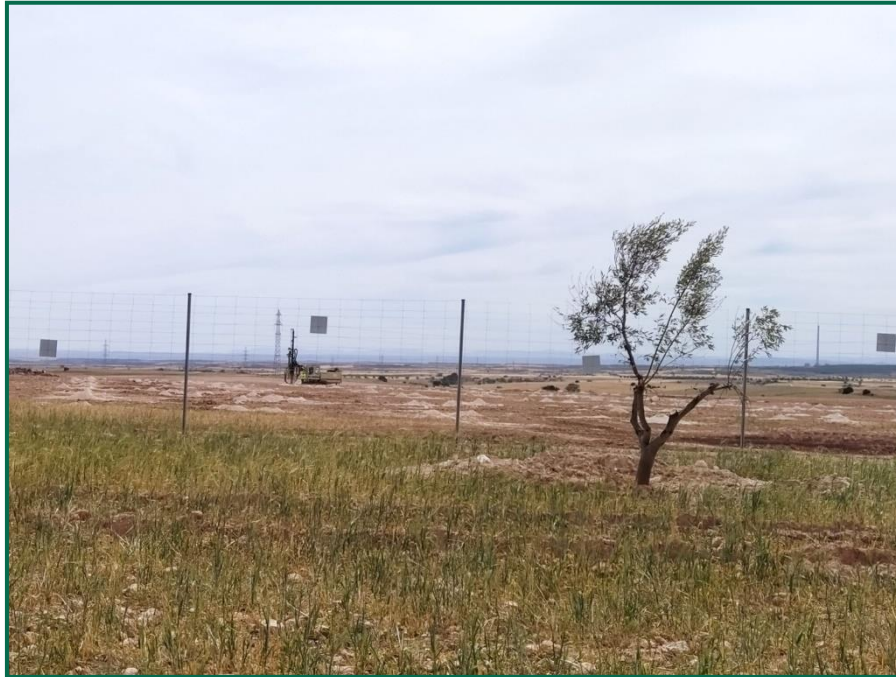
No se realiza el balizamiento de todo el perímetro de la obra ya que se generaría una gran cantidad de residuos de malla de obra o cinta que tiende a romperse y dispersarse por toda la zona. Sí se realiza un jalonamiento del perímetro mediante banderines. La Dirección Ambiental realiza un control visual continuado para comprobar que no se sobrepasan los límites de la zona de ocupación. Actualmente se ha instalado el vallado perimetral

Fotografía 2. Vallado perimetral

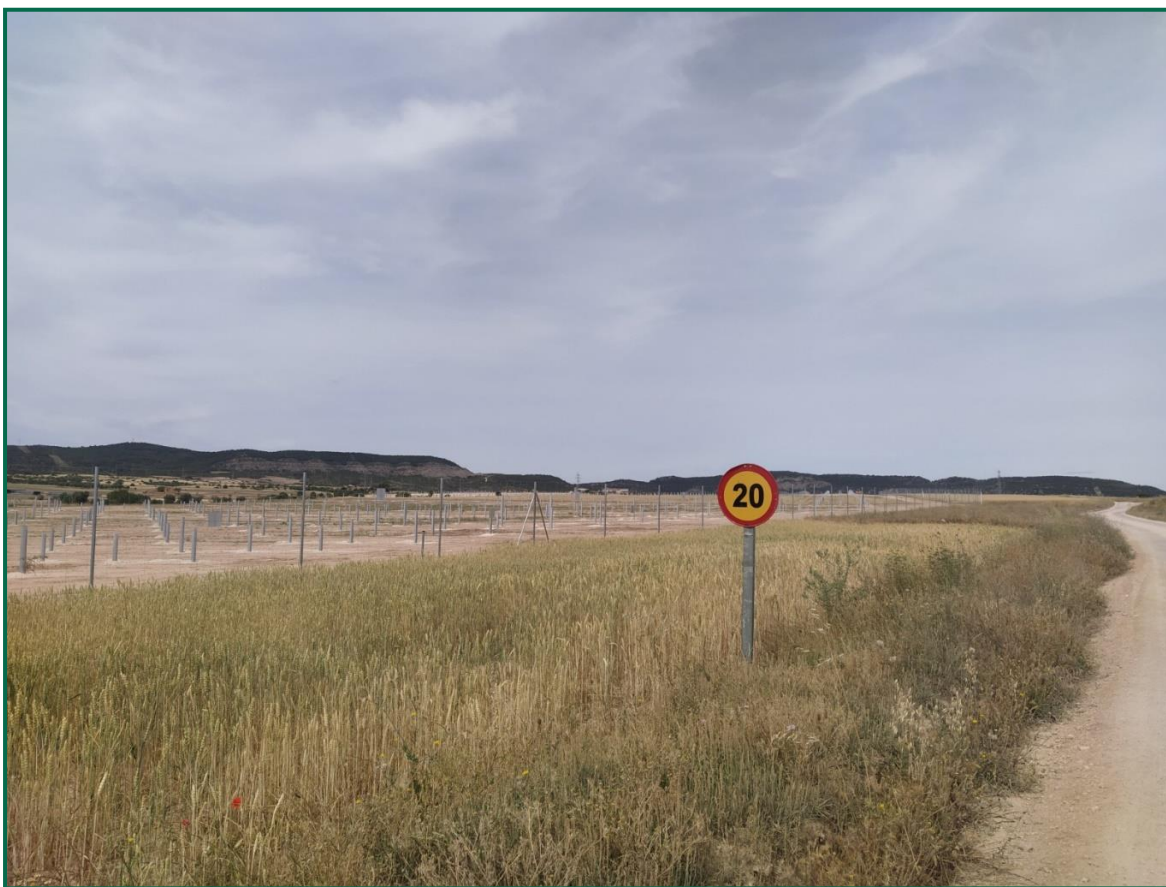
Se restringe de la velocidad de circulación por todo el recorrido de la obra a para minimizar la producción de polvo y se instalan señales que indican esta restricción.

Fotografía 3. Señal de limitación de velocidad.

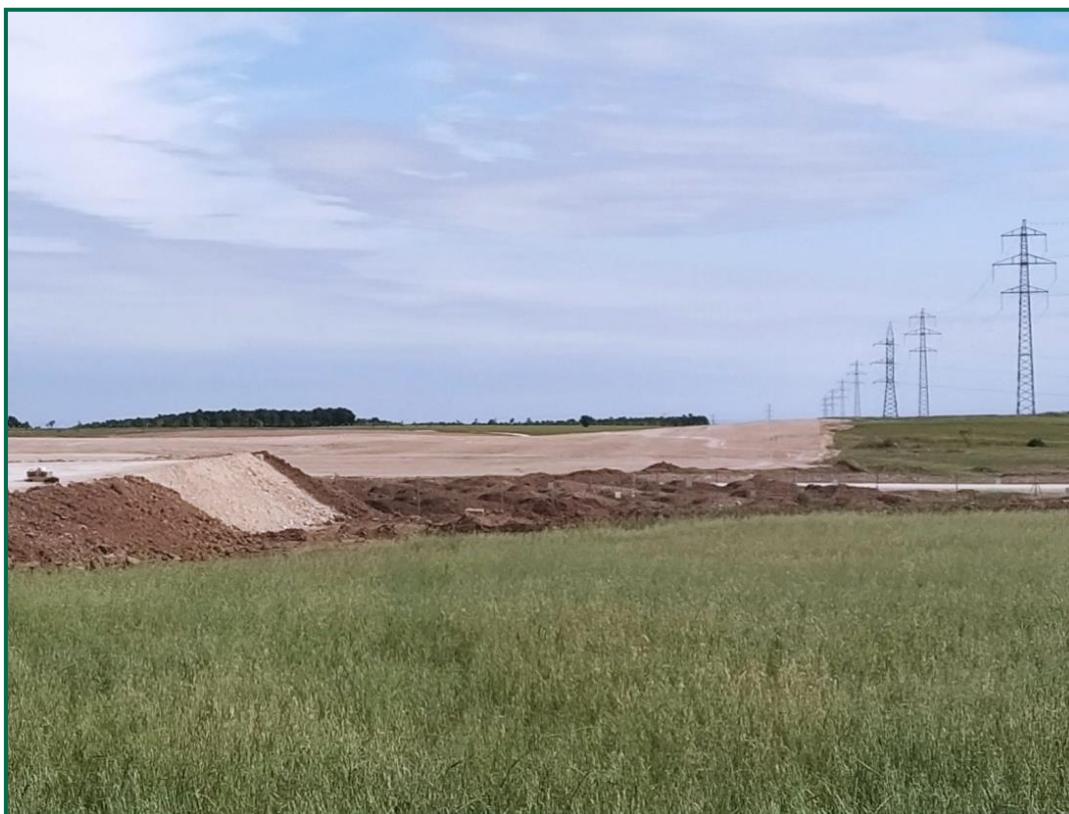
La tierra vegetal retirada durante las obras se acopia en caballones con el objetivo de conservarla correctamente para su posterior uso en la restauración.

Únicamente se realizan movimientos de tierra en aquellas zonas con mayor desnivel que es necesario nivelar. En las zonas donde no sea necesario únicamente se ha realizado un desbroce de la vegetación de mayor altura, sin eliminarla por completo, tampoco se ha retirado la capa de tierra vegetal para la colocación de los seguidores.

Fotografía 4. Caballones de tierra vegetal.

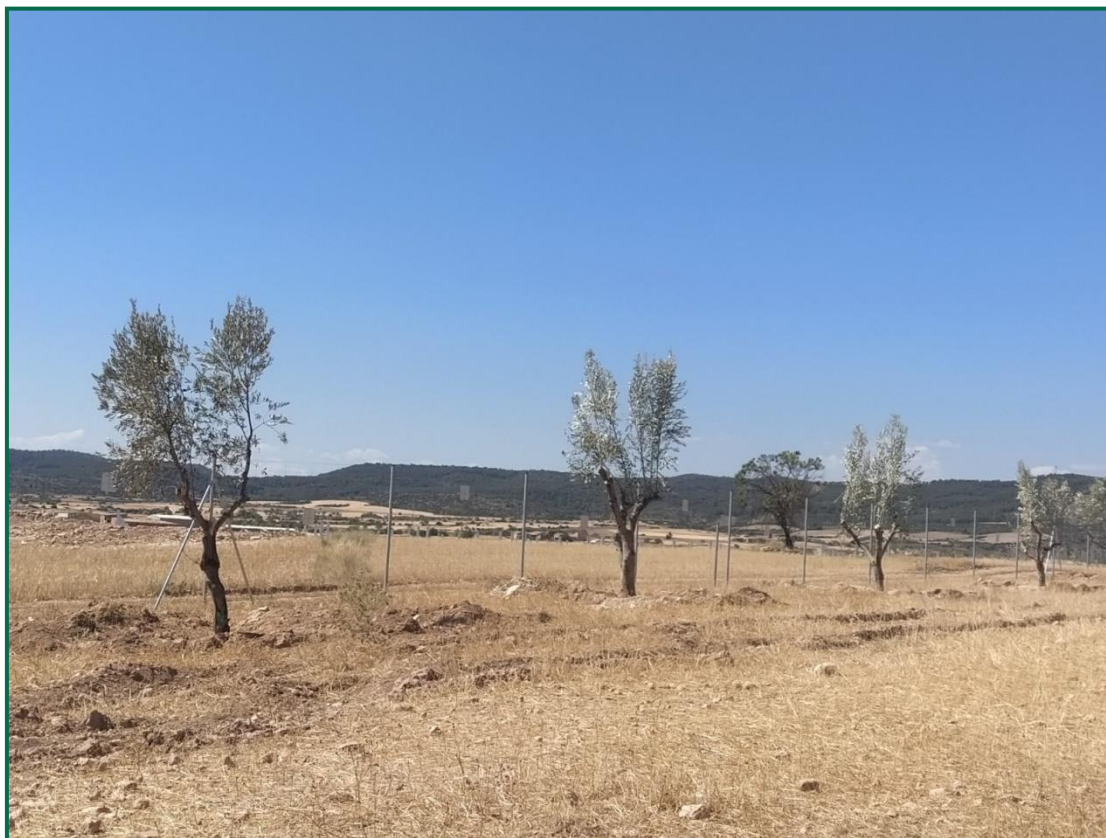
Se reservaron más de 200 olivos de explotaciones interiores de la PFV para su trasplante a la pantalla vegetal perimetral, estos árboles fueron marcados y trasplantados durante el mes de abril. Se han seleccionado ejemplares ya maduros pero jóvenes, con un diámetro de tronco entre 10 y 25

cm aproximadamente, por considerarlos más aptos para el trasplante. Finalmente se han trasplantado 219 ejemplares repartidos por el vallado, con mayor concentración en la mitad norte de este y en la zona junto a la carretera, se han evitado zonas de vía pecuaria y aquellas zonas de menor cota propensas a inundaciones por ser menos aptas para este tipo de árbol.

Fotografía 5. Olivos trasplantados.

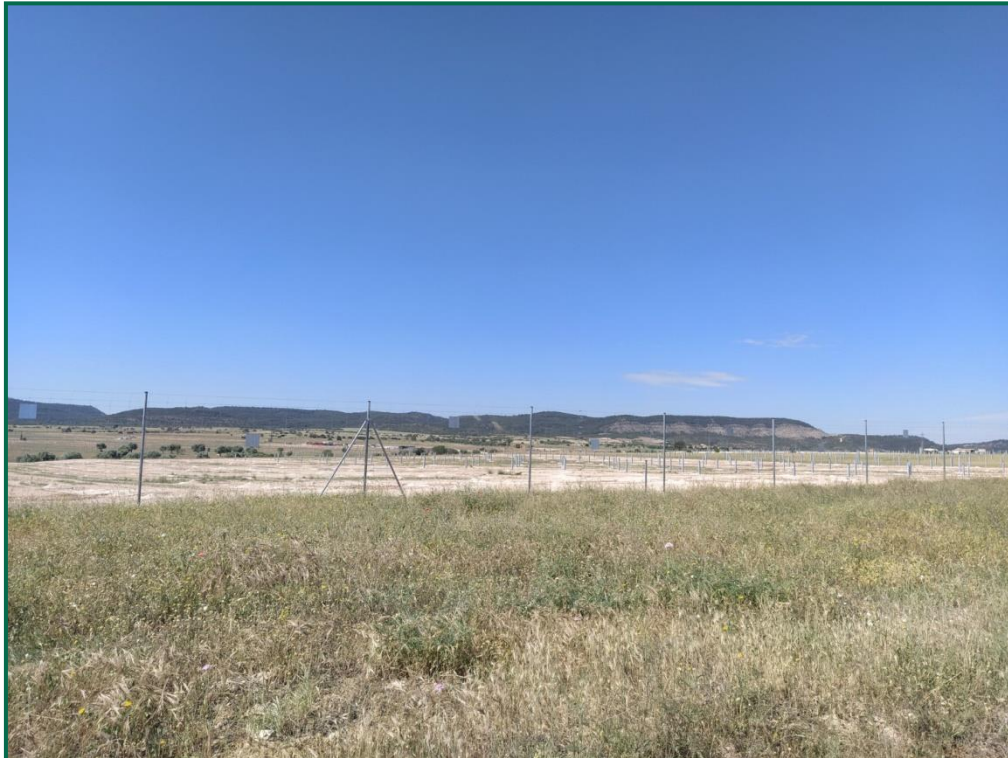
El vallado perimetral se ha instalado utilizando malla cinégetica y dejando un espacio de al menos 20 cm desde el suelo, se han colocado postes para la creación de pasos de fauna, que se completarán en los próximos meses una vez instalada toda la malla, así como las placas anticolidión

que se instalarán el próximo mes colocando al menos una por vano entre postes a diferentes alturas.

Fotografía 6. Vallado perimetral.

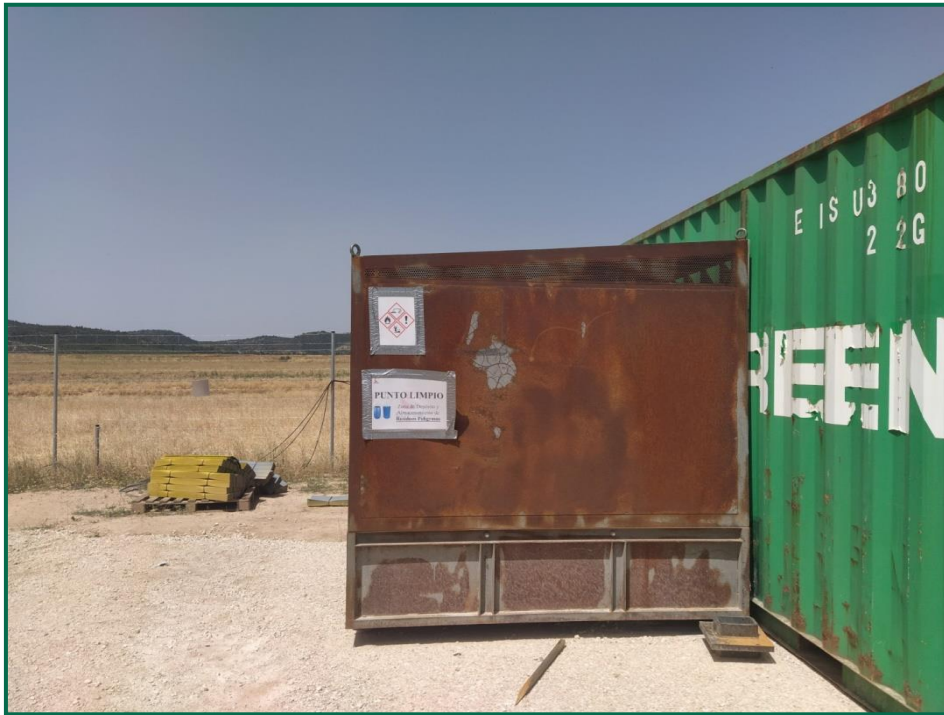
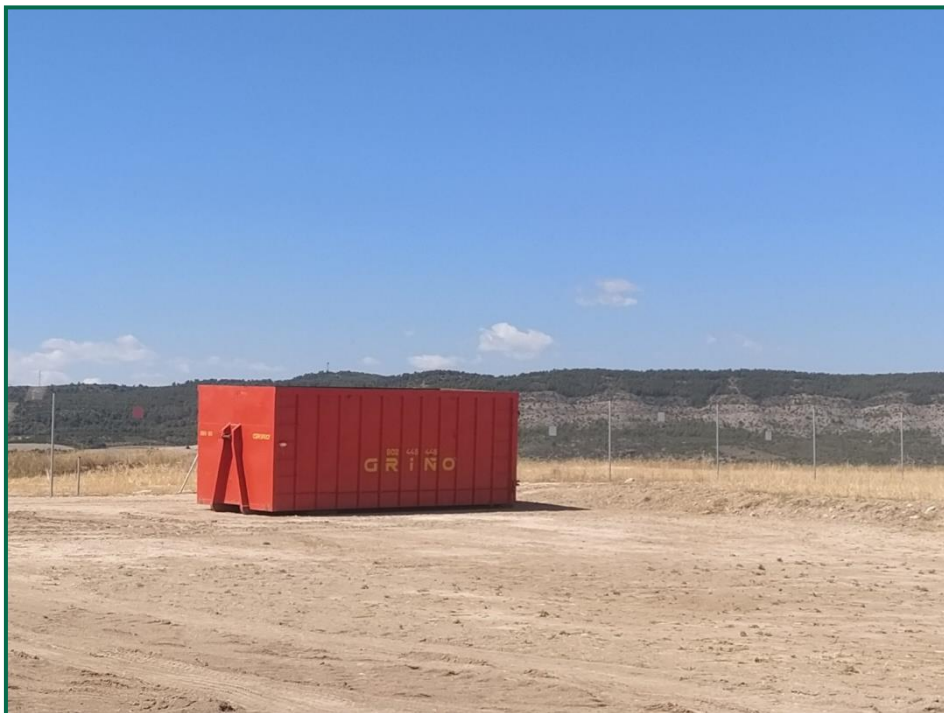
Ya se ha adecuado un punto limpio para el almacenamiento selectivo y seguro de los residuos peligrosos que se puedan producir. Este punto limpio es un contenedor metálico cerrado, con ventilación, que se ubica junto a una caseta utilizada como almacén, que cuenta con un bidón para recipientes de sprays y otro para tierras contaminadas.

Fotografía 7. Contenedor residuos peligrosos.

Fotografía 8. Contenedor residuos peligrosos.

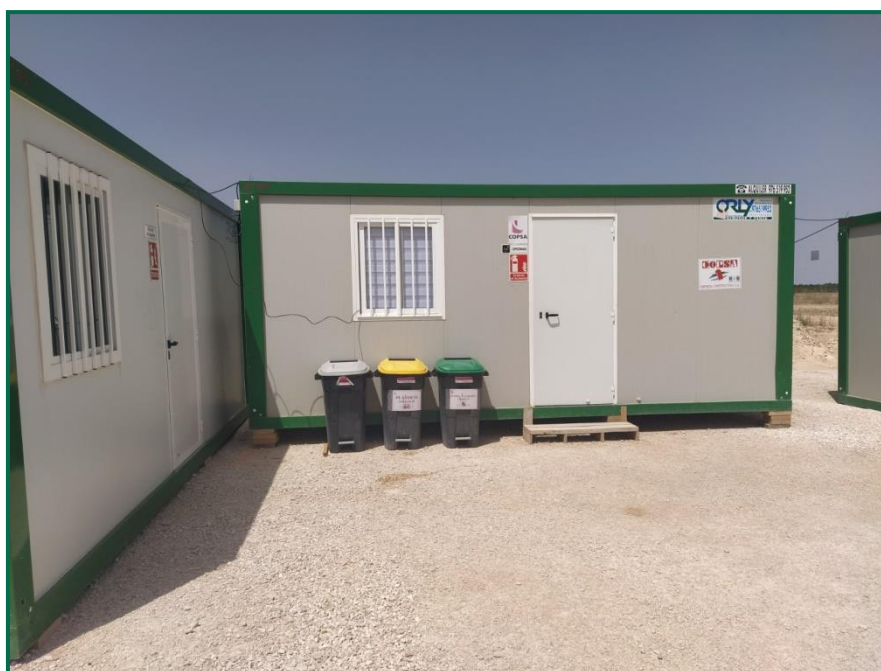
Se ha recibido un contenedor de gran tamaño para plásticos, y se está a la espera de recibir otro para cartón. En el exterior de las oficinas hay cubos para la separación de papel, envases y asimilable a urbana.

Fotografía 9. Contenedores en el exterior de las oficinas.

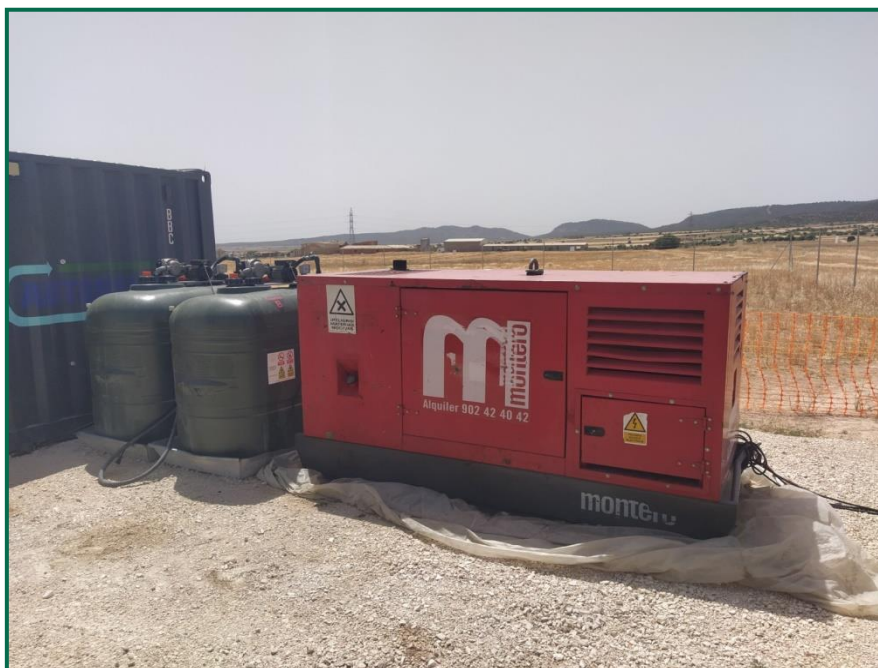
En las visitas a obra realizadas se comprueba la utilización de bandejas de plástico debajo de los grupos electrógenos y envases de combustible para evitar derrames por pérdidas accidentales sobre el terreno.

Fotografía 10. Bandejas para evitar derrames accidentales sobre el terreno.

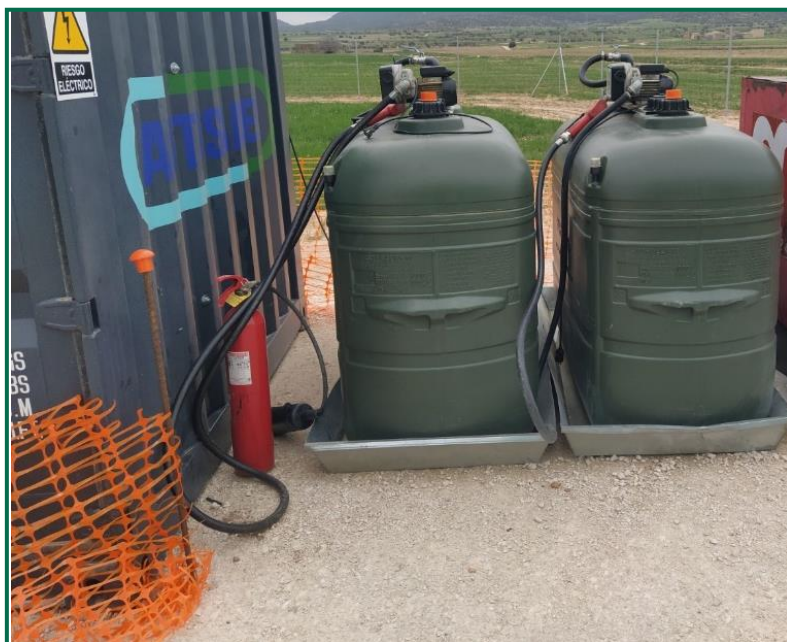
Se dispone de extintores tanto en la zona de casetas como en la zona de obras.

Fotografía 11. Extintor junto a contenedores de combustible.

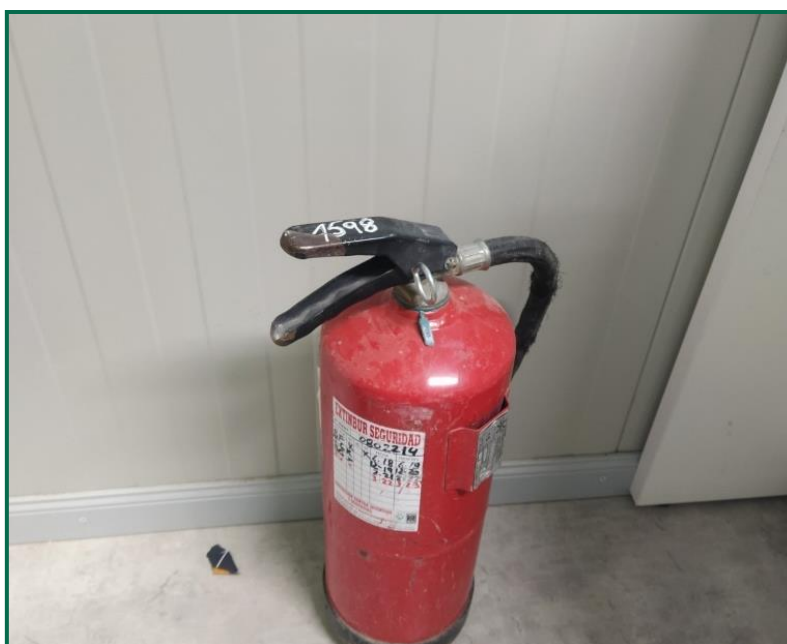
Fotografía 12. Extintor en el interior de las oficinas.
