Nombre de la instalación:	FV PEÑAFLO II
Provincia/s ubicación de la instalación:	ZARAGOZA
Nombre del titular	Aragonesa de Gestión de Energías Alternativas, S.L.
CIF del titular:	B99377731
Nombre de la empresa de vigilancia:	Técnicas Y Proyectos S.A.
Tipo de EIA:	Ordinaria
Informe de FASE de:	EXPLOTACION
Periodicidad del informe según DIA	Cuatrimestral
Año de seguimiento nº:	AÑO 1
Nº de informe y año de seguimiento:	INFORME nº2 del AÑO 1
Periodo que recoge el informe:	Diciembre 2021-Marzo2022

■ Mayo 2022

3. SEGUIMIENTO DEL PLAN DE VIGILANCIA AMBIENTAL - 2º CUATRIMESTRE

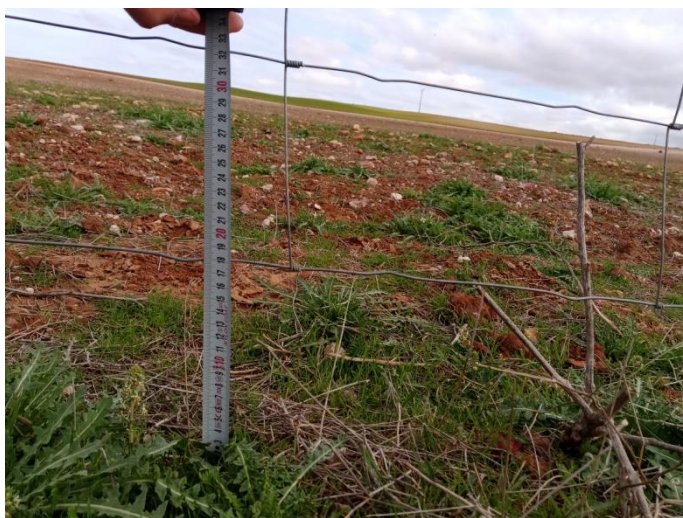
El vallado perimetral mantiene las cualidades cinegéticas establecidas en la DIA (altura libre desde el suelo de 15 cm, y cuadros inferiores de mínimo 300 cm²). No se encontraron elementos cortantes o punzantes que puedan afectar a la fauna del entorno y no intersecta los caminos públicos.

Imagen 5: Espacio libre de 15 cm entre el suelo y la valla.

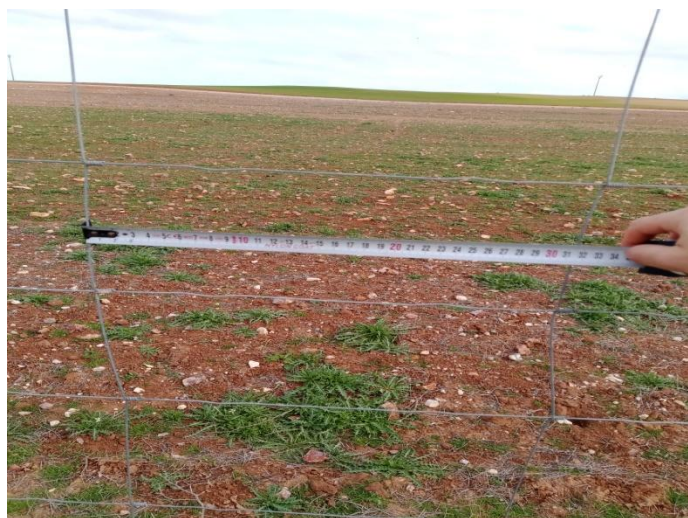
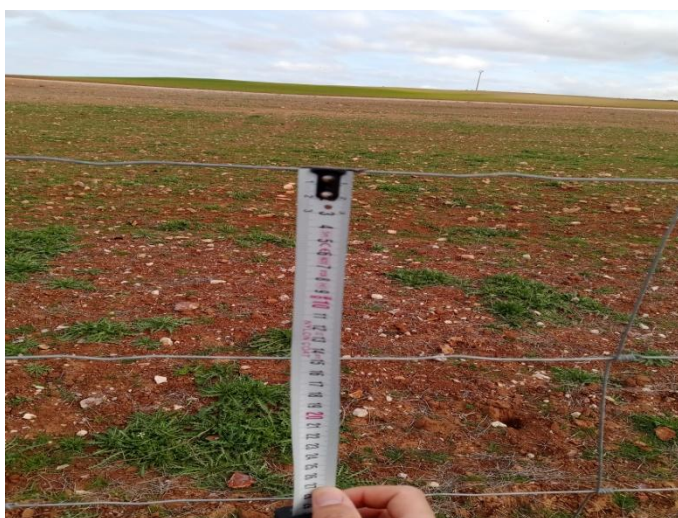
Imágenes 6 y 7: Cuadros inferiores de más de 300 cm²

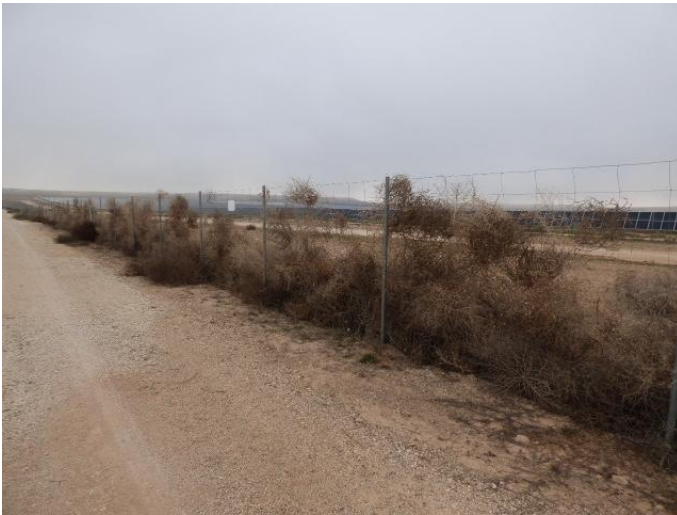
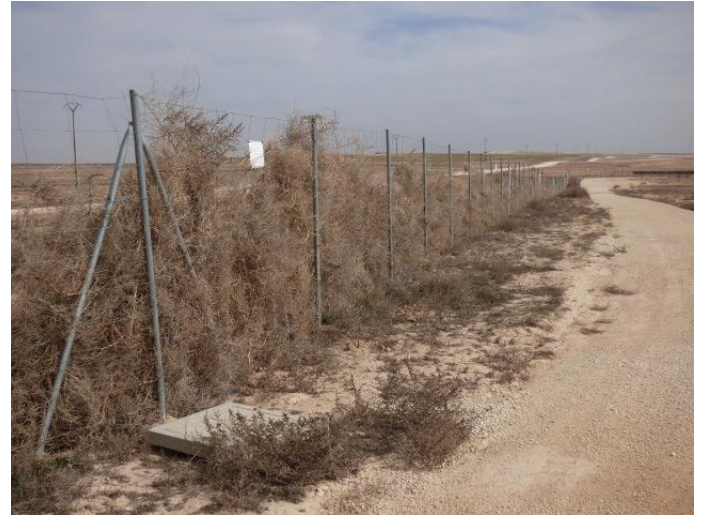
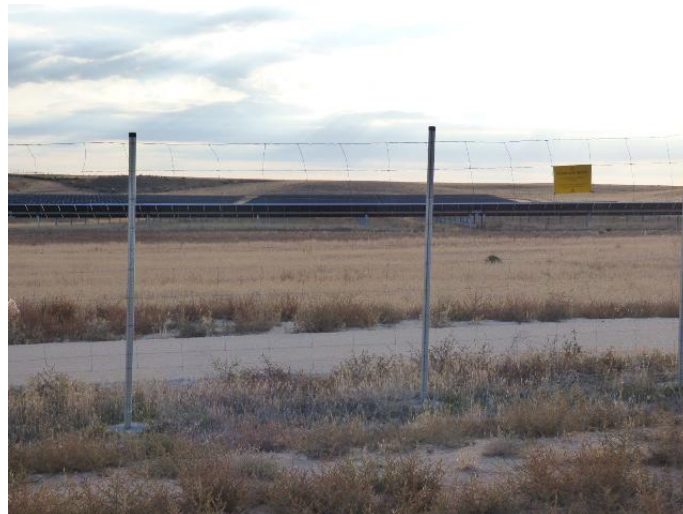
La presencia de la planta *Salosa kali* en el entorno (conocida como capitana o planta rodadora), junto con los vientos predominantes en la zona, ha ocasionado la acumulación de ésta en el vallado afectando así la capacidad permeabilizadora en algunos tramos.

Imágenes 8, 9 y 10: Acumulación de *Salosa kali* en el vallado perimetral (izquierda y derecha). Vallado perimetral limpio de *Salosa kali* tras la aplicación de las medidas de mantenimiento (abajo).

De la misma forma, la acumulación de dicha planta en el vallado, puede comprometer al estado físico del mismo, pudiendo llegar a inclinarlo e incluso a tumbarlo si las condiciones del viento son propicias a ello. Se informó a la empresa encargada de la explotación del parque fotovoltaico, la cual procedió a implementar medidas de mantenimiento para evitar la acumulación de capitanas (como la realización de batidas y retiradas periódicas alrededor de todo el perímetro).

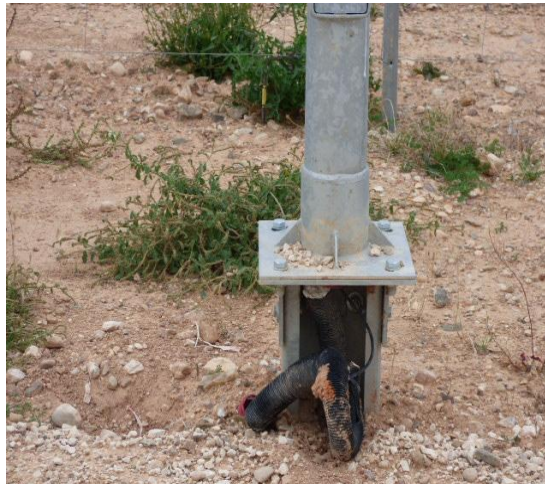
Se ha comprobado el estado y mantenimiento de los materiales aislantes en las estructuras del parque fotovoltaico. Parte de las columnas donde se ubican las cámaras de vigilancia del parque fotovoltaico, disponen de cableado a la altura del suelo expuesto al aire libre, susceptible de contacto con animales del entorno.

Imagen 11: Cableado en una de las columnas donde se ubica la cámara de vigilancia.

Se ha comunicado la situación a la empresa encargada de la explotación del parque fotovoltaico, que contempla la instalación de un enrejado metálico al rededor de todos los puntos identificados. Se prevé que la medida correctora adoptada se instale en su totalidad a lo largo del próximo cuatrimestre (abril-julio).

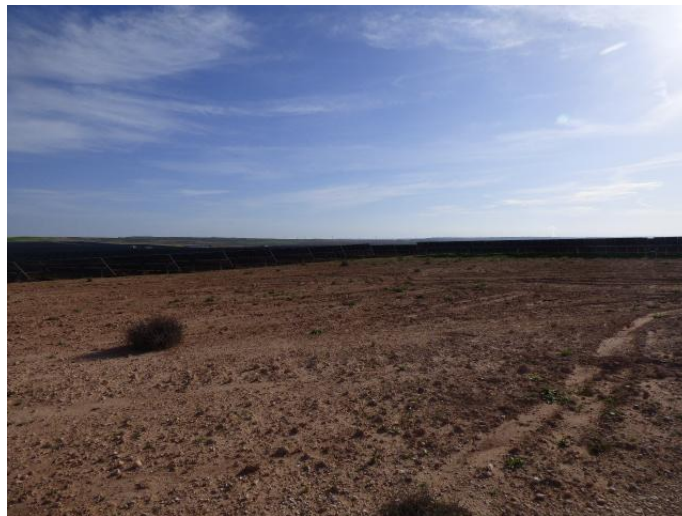
A fecha de redacción del presente informe, se han detectado algunas zonas que fueron restauradas durante la fase de construcción cuyo resultado no es el esperado, por lo que se ha comunicado a la empresa gestora que deberá continuar el seguimiento de estas zonas para comprobar su evolución, y en caso necesario, implantar nuevas técnicas de restauración.

Imagen 20: Imagen de terreno restaurado

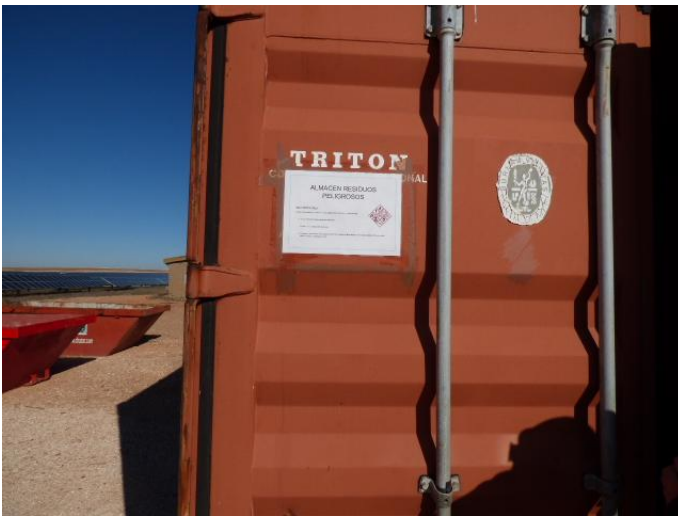
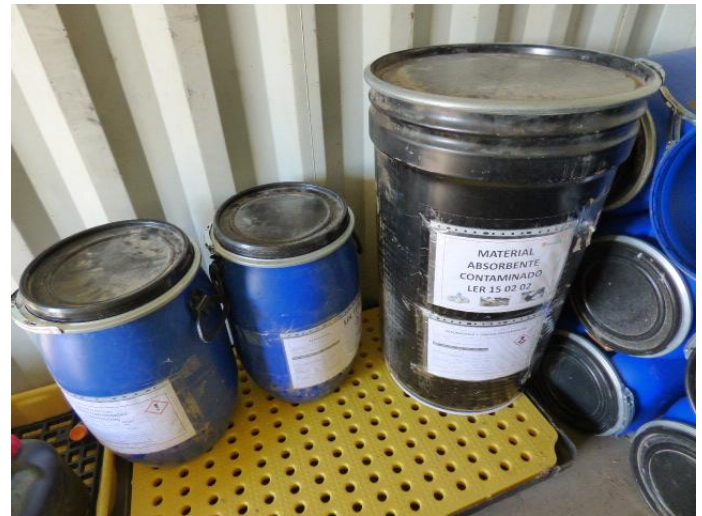
Se dispone de un punto limpio correctamente acondicionado, así como de contenedores adecuados para el almacenamiento del material proveniente de la explotación y el mantenimiento del parque fotovoltaico.

Imágenes 21 y 22: Exterior del contenedor destinado para el almacenamiento temporal de los depósitos de residuos peligrosos convenientemente identificado (fotografía de la izquierda). Depósitos homologados e identificados conforme a la normativa vigente para el almacenamiento de residuos peligrosos (fotografía a la derecha).
