PLANTA SOLAR FOTOVOLTAICA

"VALDOMPERE 2 48,8 MWp"

Programa de Vigilancia Ambiental

Nombre de la instalación:	FV VALDOMPERE 2
Provincia/s ubicación de la instalación:	ZARAGOZA
Nombre del titular:	ALECTORIS ENERGÍA SOSTENIBLE 11 S.L.
CIF del titular:	B-99.486.011
Nombre de la empresa de vigilancia:	ARGUSTEC S.L.
Tipo de EIA:	ORDINARIA
Informe de FASE de:	CONSTRUCCIÓN
Periodicidad del informe según DIA:	MENSUAL
Año de seguimiento n.º:	AÑO 1
N.º de informe y año de seguimiento	INFORME N.º 4 DEL AÑO 1
Período que recoge el informe:	MAYO 2022

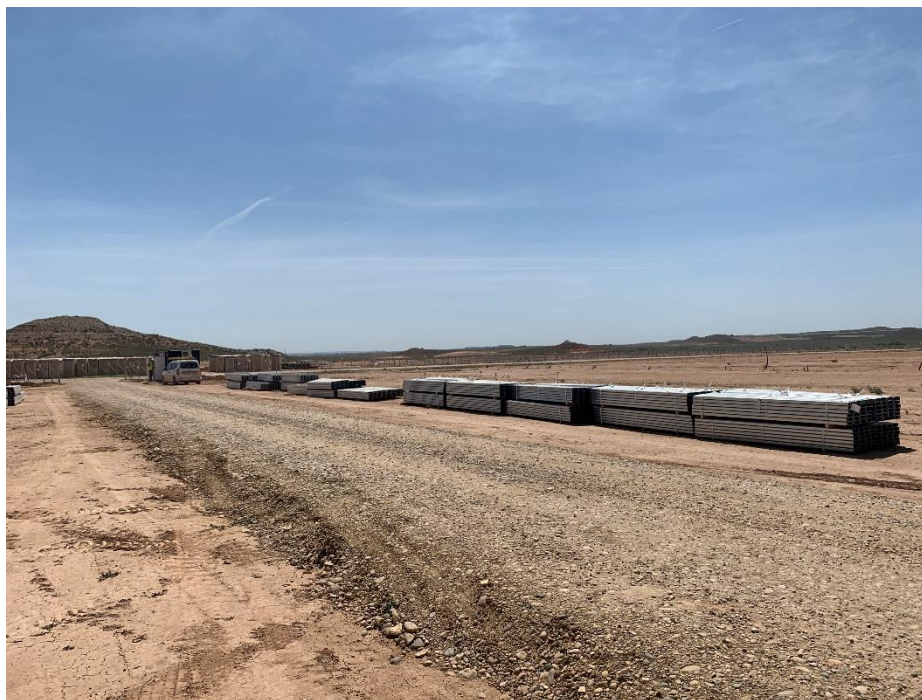
Durante este mes se ha finalizado con la apertura de zanjas de la red de media y baja tensión, y se ha continuado con la apertura de viales y la cimentación de los CT's

Figura 2 Vial de entrada

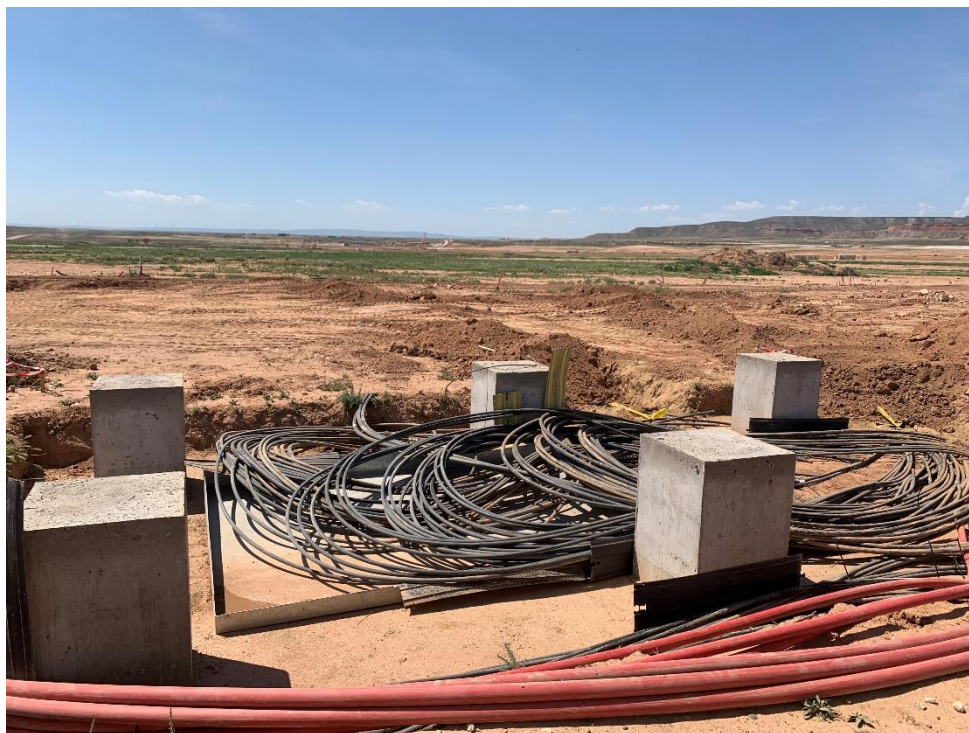
Durante este mes, se ha continuado con la red inferior de tierras, tendido de cable de media y baja tensión.

Figura 3 Cableado de la RMT

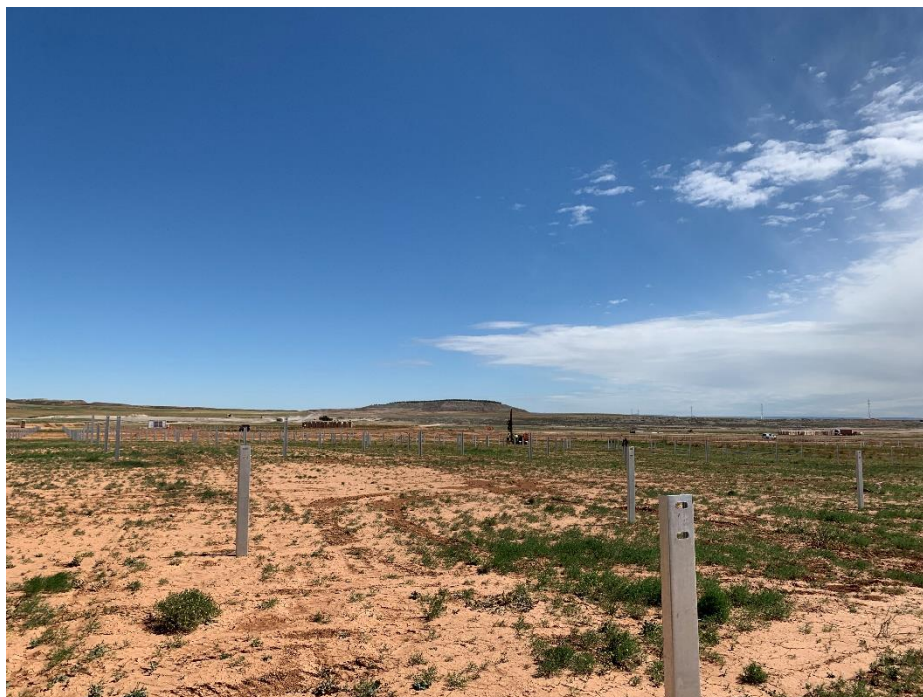
Durante este mes se ha comenzado con las labores de hincado.

Figura 4 Labores de hincado

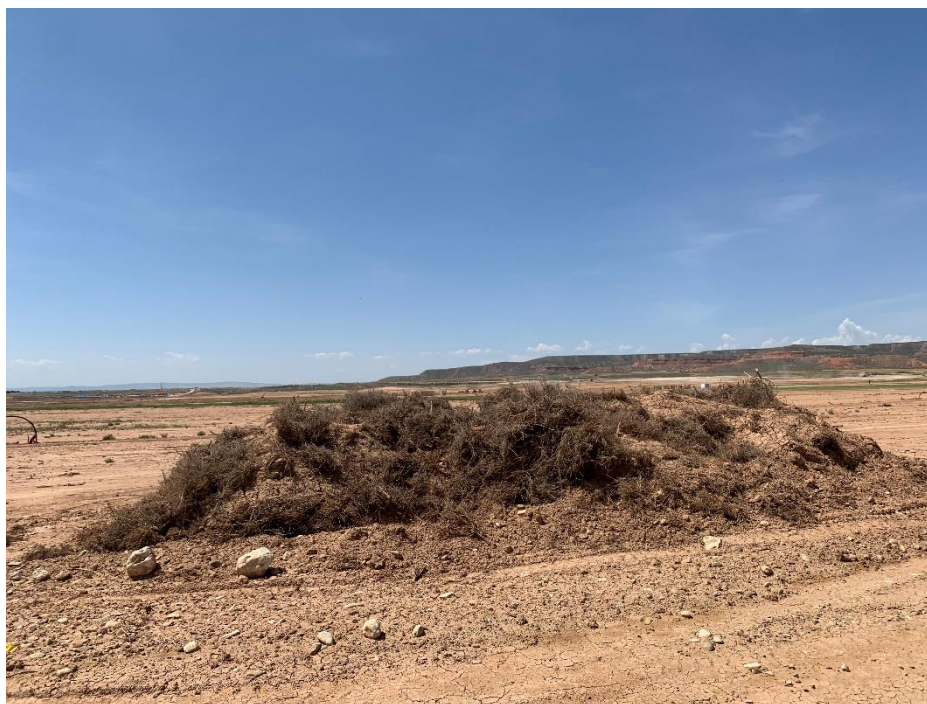
Se ha comprobado y evaluado que se ha llevado a cabo la separación de tierra vegetal y estériles de forma correcta, acopiándolo en diferentes ubicaciones.

Figura 5 Acopio de tierra vegetal

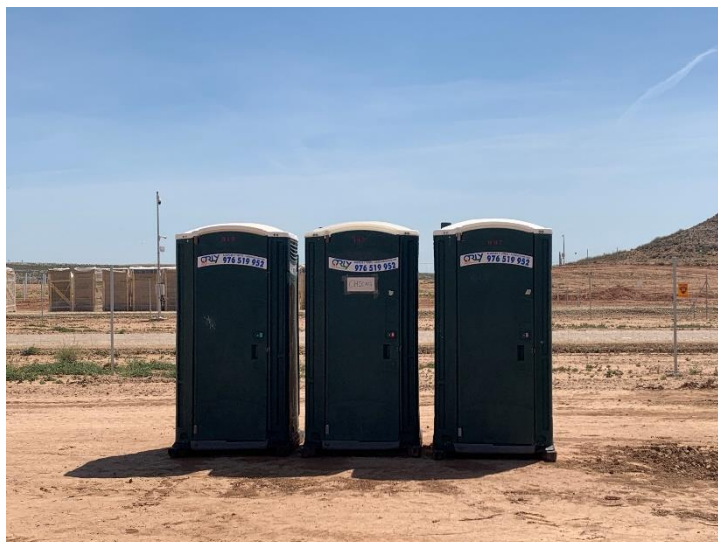
La ejecución de los trabajos no afecta a cauces ni cursos de agua, tanto temporales como permanentes y la gestión de aguas residuales (baños químicos) se realiza correctamente.

Figura 6 Baños químicos

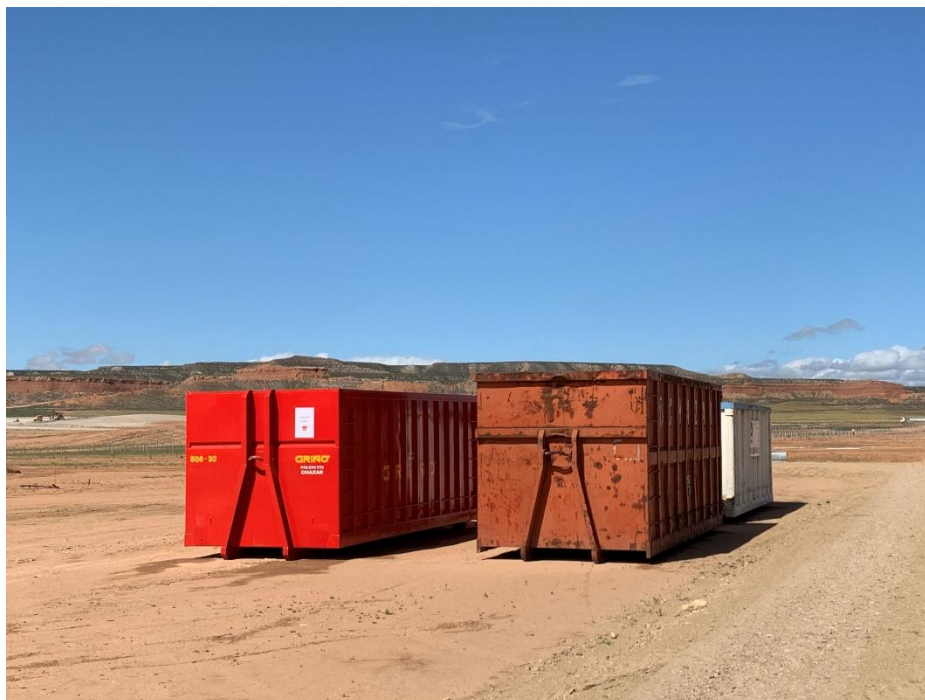
En la planta se mantiene un nivel de orden y limpieza óptimo. El acopio logístico de materiales para la fase de construcción se ha realizado de manera correcta en las zonas destinadas para esta labor. También se ha dispuesto un punto limpio de RNP (Figura 6).

Figura 7 Punto limpio de RNP

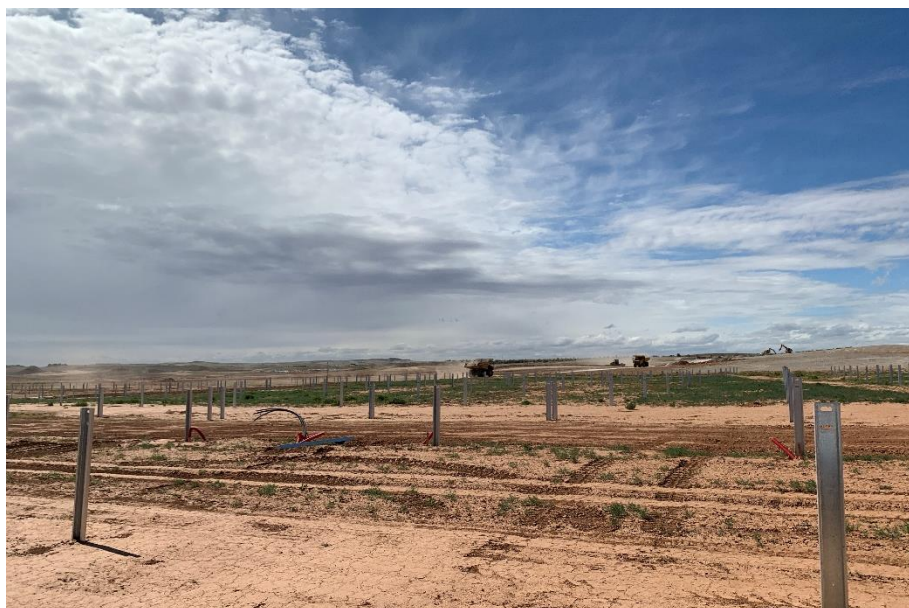
Figura 8 Hincado

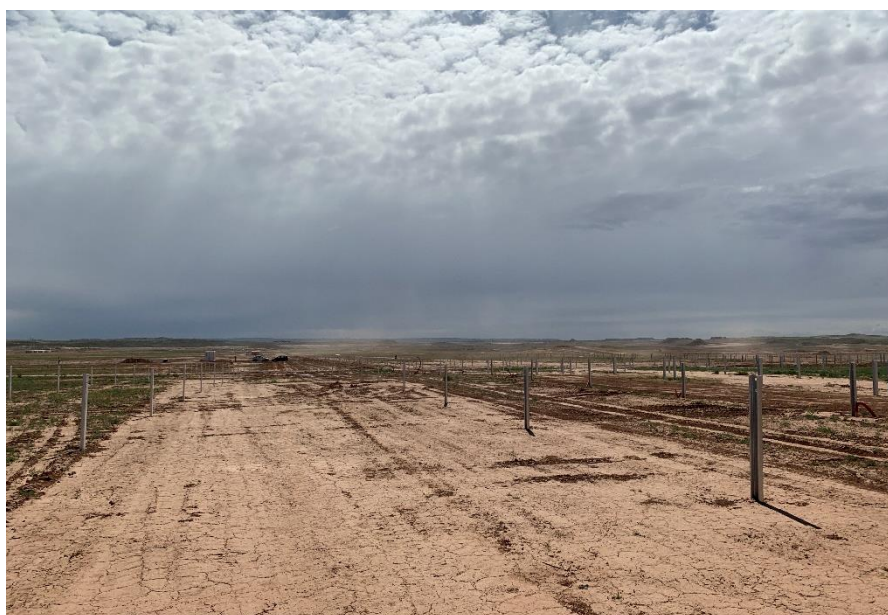
Figura 9 Hincado
