INFORME CUATRIMESTRAL FASE EXPLOTACIÓN 1º INFORME - 3º AÑO

VIGILANCIA AMBIENTAL
LAAT SET MATA ALTA - CS
FUENDETODOS, SET MATA ALTA

Nombre de la instalación:	LAAT SET MATA ALTA – CS FUENDETODOS
Provincia/s ubicación de la instalación:	ZARAGOZA
Nombre del titular:	EOLICA DEL SASO S.L.
CIF del titular:	B99243032
Nombre de la empresa de vigilancia:	Athmos Sostenibilidad SL
Tipo de EIA:	Ordinaria
Informe de FASE de:	EXPLOTACIÓN
Periodicidad del informe según DÍA:	Cuatrimstral
Año de seguimiento nº:	AÑO 3
Nº de informe y año de seguimiento:	INFORME nº1 del AÑO 3
Periodo que recoge el informe:	ENERO 2022-ABRIL 2022

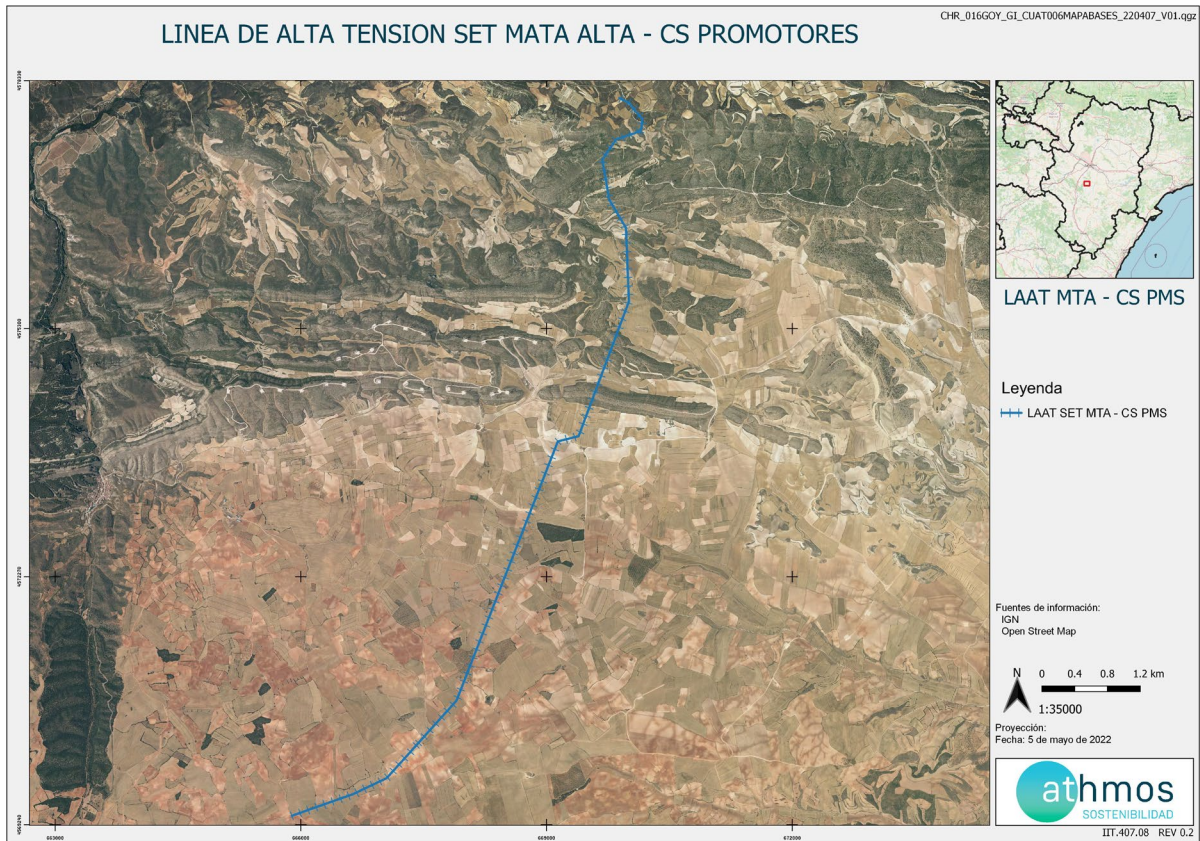
La línea aérea de alta tensión a 220 kV “**LAAT SET Mata alta – CS Fuendetodos**” evacua la energía desde el Centro de seccionamiento Fuendetodos hasta SET Mata alta y abarca los términos municipales de Herrera De los Navarros, Aguilón y Fuendetodos (Zaragoza). Consta de 44 apoyos repartidos en 10893 m de longitud ocupados por la línea.

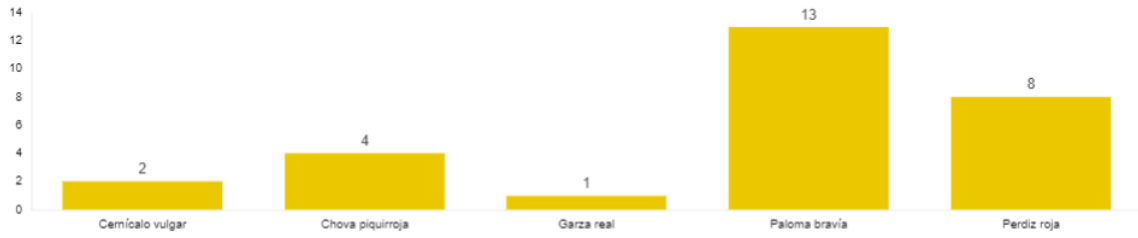
NUMERO DE EJEMPLARES POR ESPECIE OBSERVADAS

Las especies registradas y su abundancia en el entorno se muestra en el siguiente gráfico:

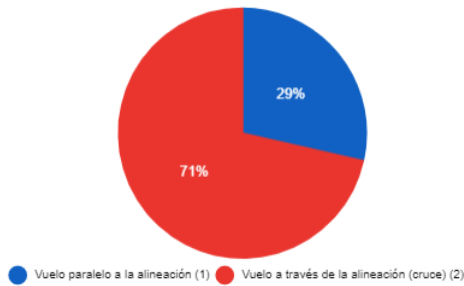
TIPO DE VUELO

Los detalles de vuelo de estas especies, en función del tipo y altura de vuelo:

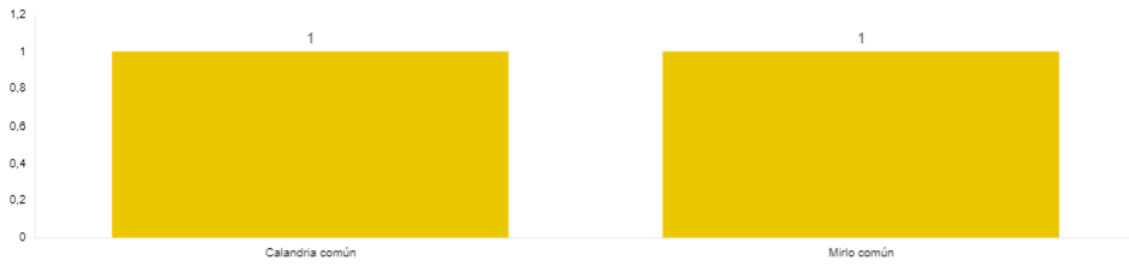
MORTALIDAD POR ESPECIE

Las especies registradas fueron las siguientes:

A fecha de entrega del presente informe cuatrimestral, solo se registró mortandad durante el primer año de explotación de la línea.

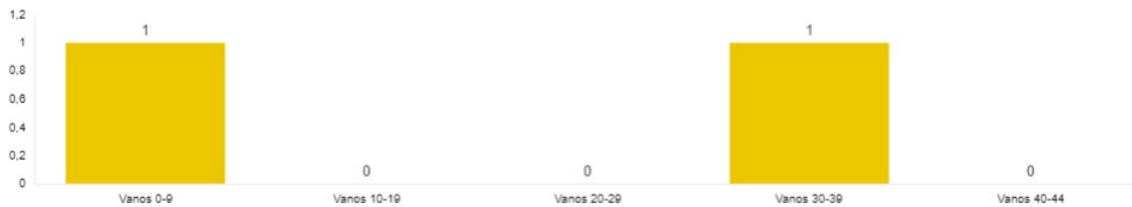
KPI SEGUIMIENTO MORTALIDAD (VANOS)

La mortandad repartida en los vanos a lo largo de todo el periodo de explotación ha sido la siguiente:

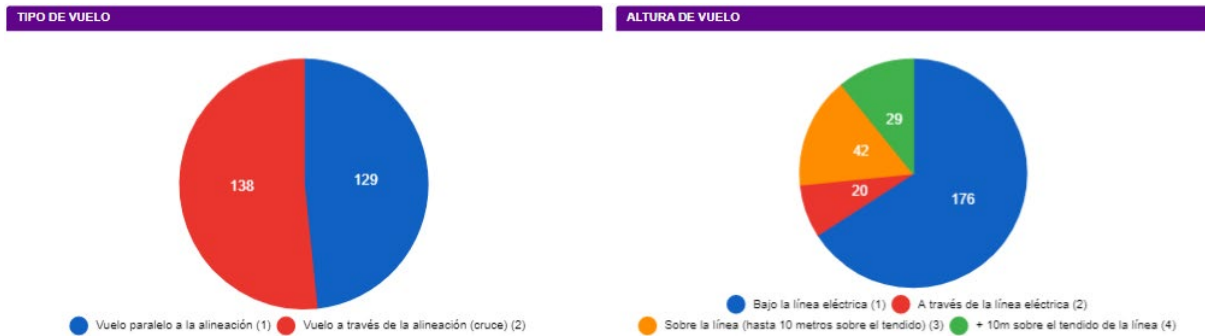
Los porcentajes registrados de las aves observadas según tipo y altura de vuelo:

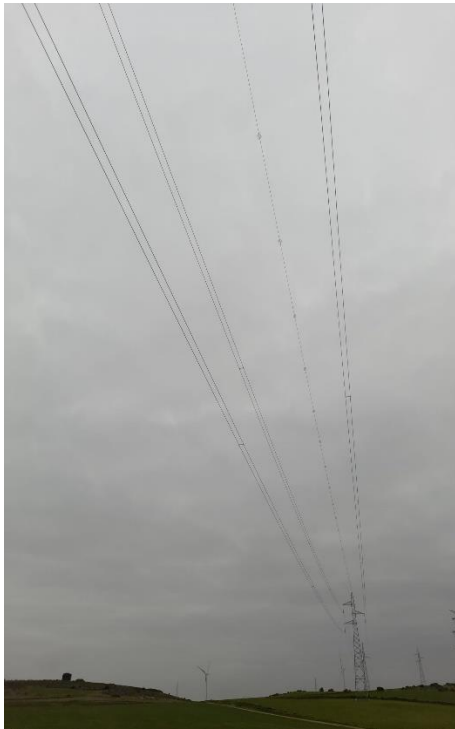
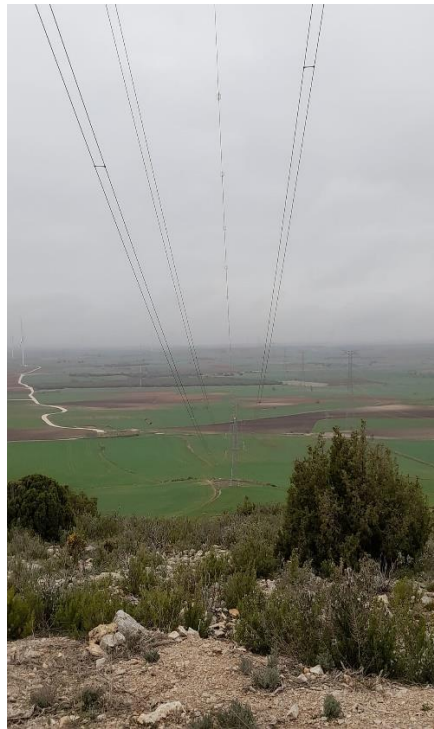
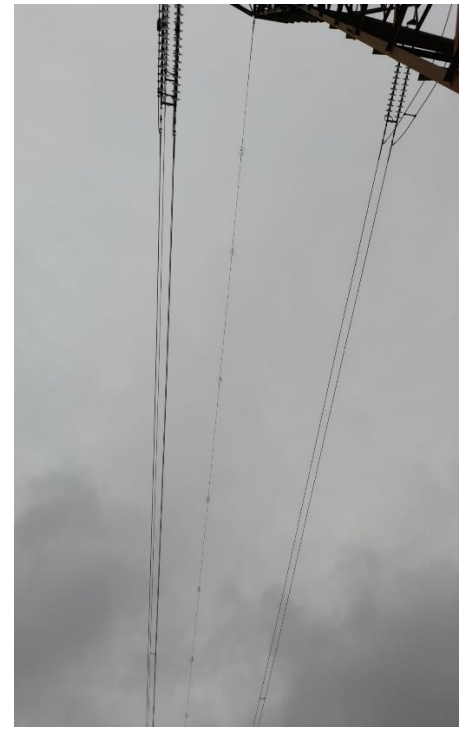
Fig. 2. Puntos de control 3, 5 y 6 respectivamente. Fuente: elaboración propia

LÍNEA	TRAMO ENTRE APOYOS	BALIZAS SALVAPÁJAROS	MATERIALES AISLANTES
PUNTO 1	40 – 39	CORRECTO	CORRECTO
PUNTO 2	36 – 35	CORRECTO	CORRECTO
PUNTO 3	33 – 32	CORRECTO	CORRECTO
PUNTO 4	29 – 28	CORRECTO	CORRECTO
PUNTO 5	26 – 25	CORRECTO	CORRECTO
PUNTO 6	18 – 17	CORRECTO	CORRECTO
PUNTO 7	10 – 9	CORRECTO	CORRECTO
PUNTO 8	5 – 4	CORRECTO	CORRECTO

- Con objeto de cumplir con el condicionado relativo al mantenimiento de las balizas salvapájaros y los materiales aislantes en perfecto estado durante el periodo de explotación de la línea, se ha realizado el control de dichos puntos durante la realización del seguimiento de mortandad y tasas de vuelo de la línea.
- Se comprobó el estado de las balizas salvapájaros en el tramo de la zona ZEPA, dichas balizas se encontraban cumpliendo la distancia indicada en la DIA y estaban en buen estado.
