**LÍNEA ELÉCTRICA AÉREA DE ALTA TENSIÓN 220 KV  
SET "VALDOMPERE" - SET "FUENTES", y SET  
"VALDOMPERE"**

**Programa de Vigilancia Ambiental**

Nombre de la instalación:	<b>LAAT SET "VALDOMPERE" - SET "FUENTES"</b>
Provincia/s ubicación de la instalación:	<b>ZARAGOZA</b>
Nombre del titular:	<b>ALECTORIS ENERGÍA SOSTENIBLE 10 S.L.</b>
CIF del titular:	<b>B-99.485.989</b>
Nombre de la empresa de vigilancia:	<b>ARGUSTEC S.L.</b>
Tipo de EIA:	<b>ORDINARIA</b>
Informe de FASE de:	<b>CONSTRUCCIÓN</b>
Periodicidad del informe según DIA:	<b>MENSUAL</b>
Año de seguimiento n.º:	<b>AÑO 1</b>
N.º de informe y año de seguimiento	<b>INFORME N.º 7 DEL AÑO 1</b>
Período que recoge el informe:	<b>AGOSTO 2022</b>

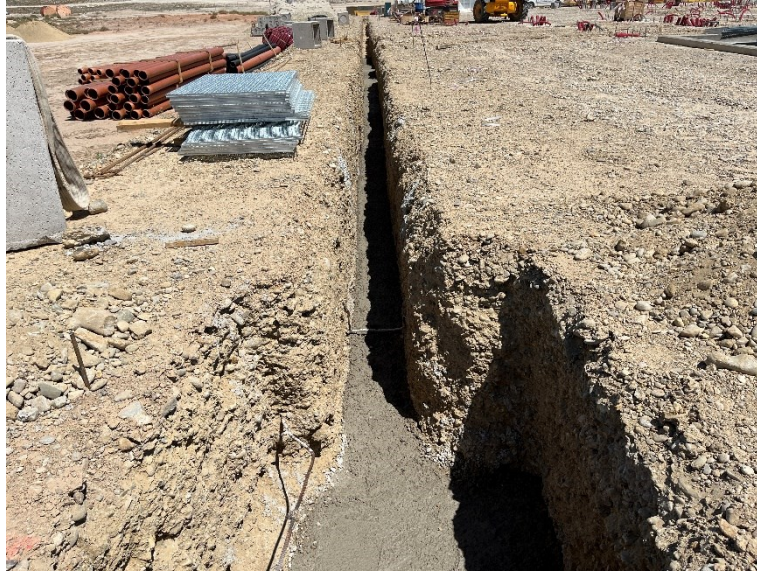
Durante este mes, también se han avanzado con estos trabajos, realizando labores de cimentación de alguno de los apoyos (Figura 3).

*Figura 3 Cimentaciones de la SET*

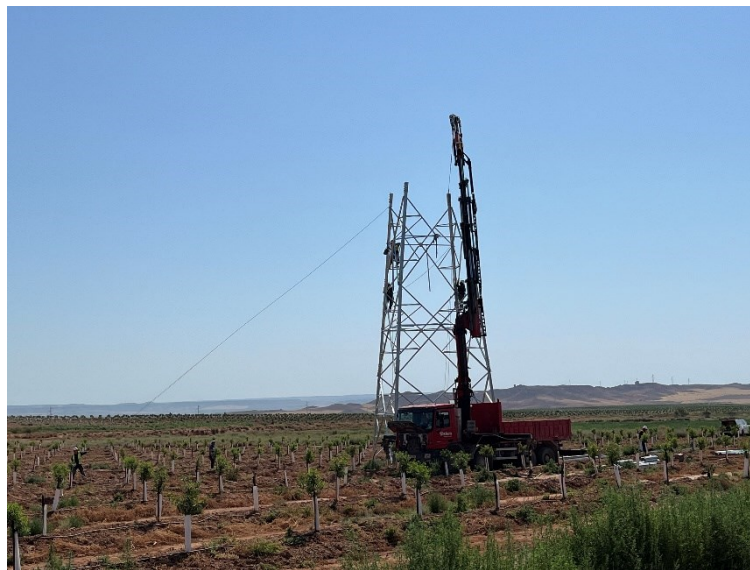
Así mismo, continúan los trabajos de montaje (Figura 4) e izado de los apoyos, todos estos trabajos han respetado las áreas de ocupación y no se han detectado afecciones. También se han comenzado con la colocación del cable de alta tensión.

*Figura 4 Montaje del apoyo 15*

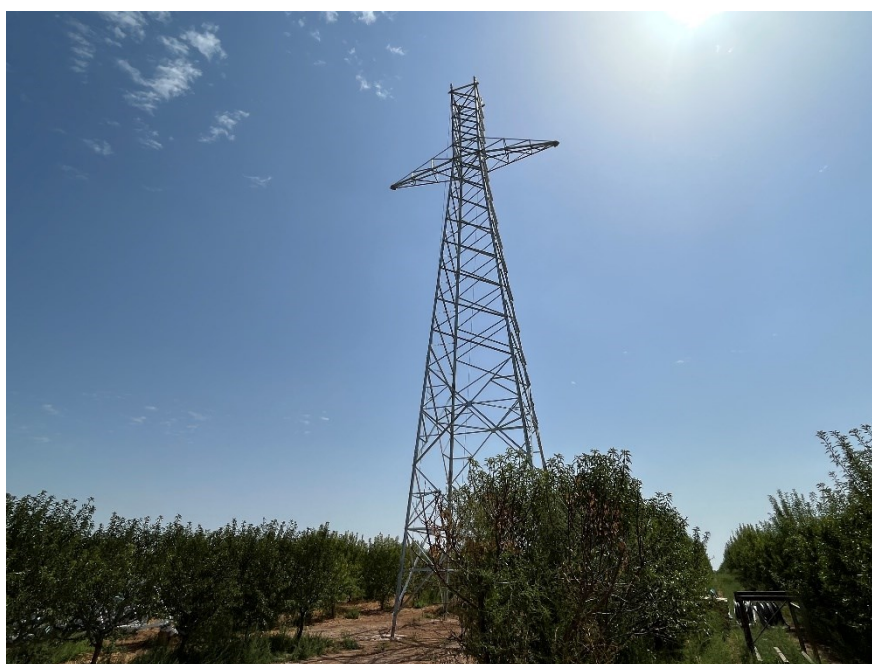
*Figura 6 Apoyo 18 izado*

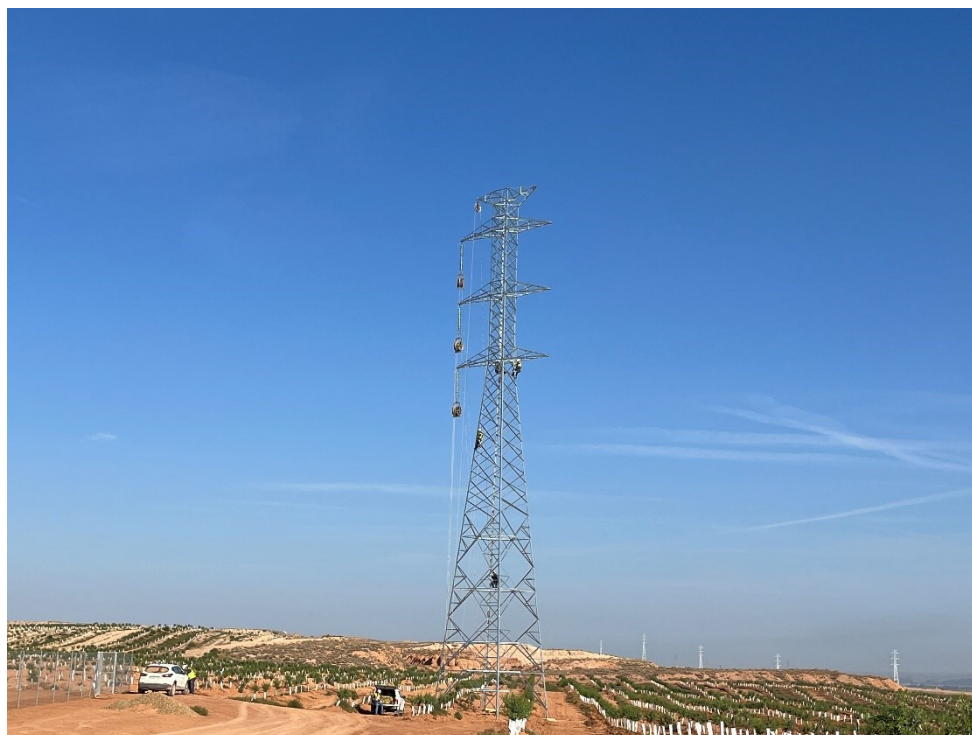
*Figura 8 Preparación para el tendido de cable de alta tensión*
